**MATTI JA LIISA KOTI OY**  
**Nikkarila, Pieksämäki**

**Pilaantuneiden maiden selvitys 09.05.2016**

# **MAAPERÄN PILAANTU- NEISUUSTUTKIMUKSET, NIKKARILA, PIEKSÄMÄKI TUTKIMUSRAPORTTI**

Viite 1510019918

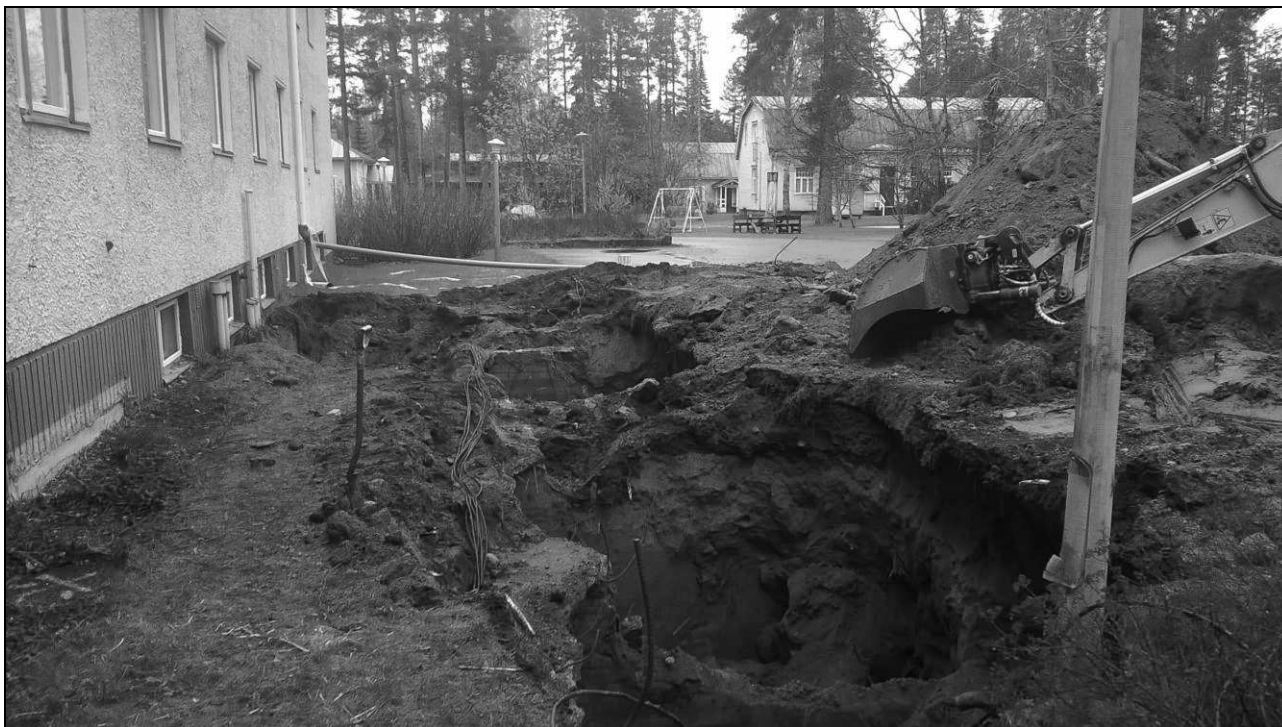
Kuva 1. Näkymä lämmitysöljysäiliöalueelle luoteesta.

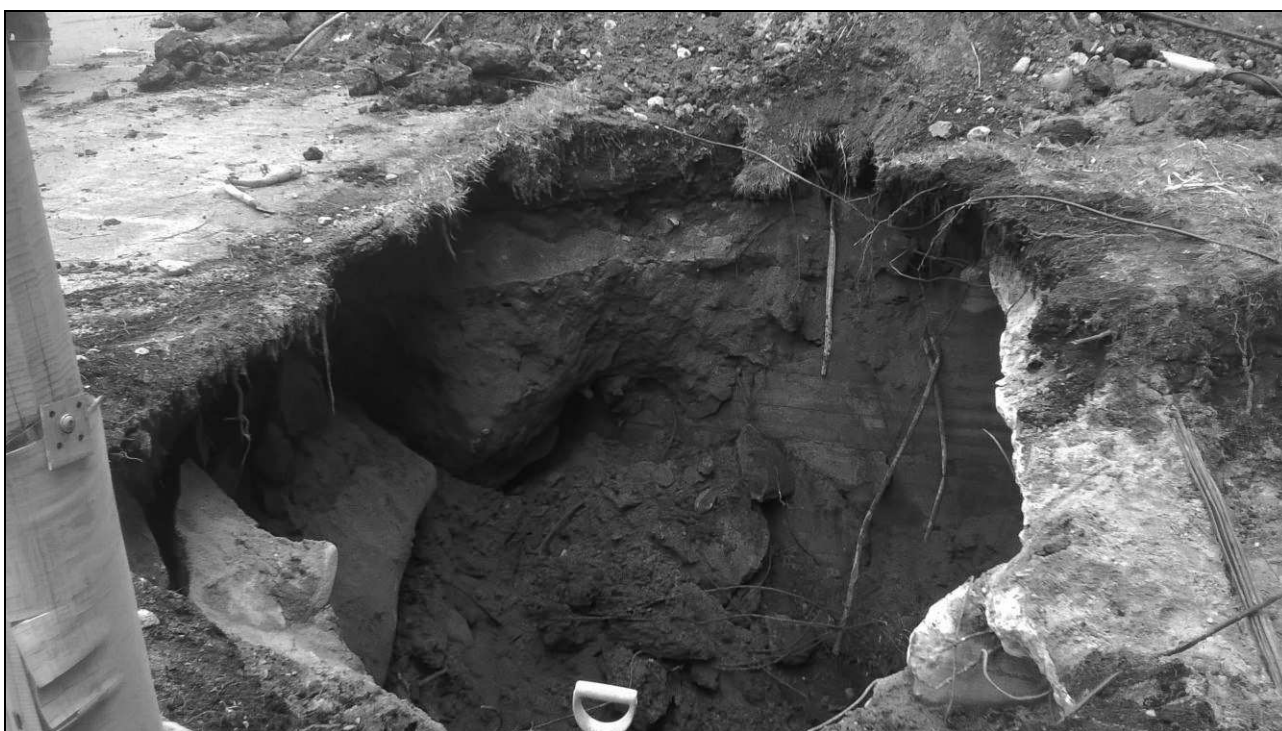
Otetut näytteet edustavat betonikaukaloiden itäreunan maa-aineksia, joissa säiliöiden putkirakenteet ovat myös sijainneet. Betonikaukalot sijaitsevat osittain pysäköintialueen rakenteiden alla. Näytteenottoa ei kohdennettu pysäköintialueen alle sijoittuville kaukaloiden alueille, koska aistinvaraisten havaintojen ja analyysitulosten perusteella ei ole syytä olettaa, että öljysäiliöt tai niiden rakenteet olisivat vuotaneet ja näytteenotto olisi edellyttänyt merkittävää pysäköintialueen purkamista. Myös kaukaloiden pohjalaatat todettiin aistinvaraisesti siisteiksi, eikä laattojen pinnalla ollut havaittavissa mitään öljyvuotoihin viittaavaa.

Kuva 2. Kaakkoisreunan "alin" betonikaukalo.

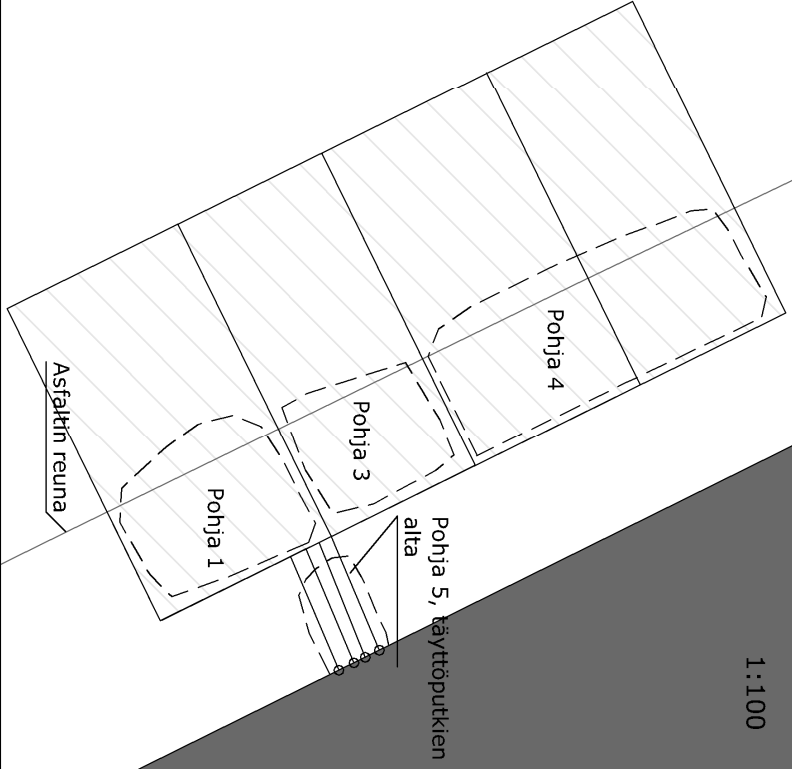
PIIRUSTUKSET  
YMP\_1510019918\_01

Yhteenvedo näytteistä, havainnoista ja analyysituloksista on esitetty liitteessä 2 sekä laboratorioanalyysointitulos liitteessä 3. Betonikaukaloiden ja näytealueiden sijainnit on esitetty liitteenä olevassa piirroksessa YMP\_1510019918\_01.

Betonikaukabit 4 kpl,  
joista poistettu öljysäiliöt
