Asia  
Ärende Päättös Pieksämäen kaupungintalon rakennussuojeluasiassa tehdystä valituksesta

**KOHDE** Pieksämäen kaupungintalo, joka sijaitsee osoitteessa Pertinkuja 1, 76100 Pieksämäki. Kohteen kiinteistötunnus on 593-1-2092-1. Kohteen omistaa Pieksämäen kaupunki.

## TUTKIMUSSELOSTUS

Pieksämäen kaupungintalo  
Pertinkuja 1  
76100 PIEKSÄMÄKI

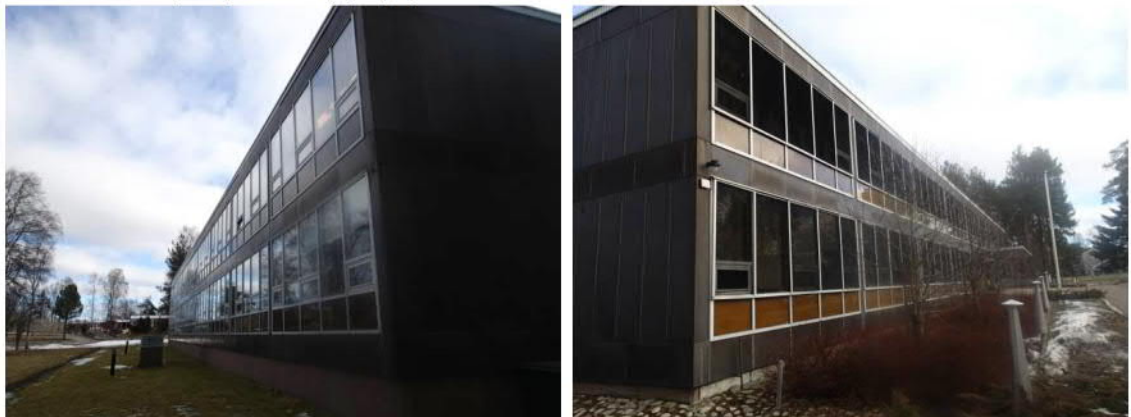
Maanpinnan kallistukset rakennuksen vierustalla ovat monin paikoin puutteelliset tai niitä ei juurikaan ole. Etupihan puolella havaittiin erilliset syvennykset, joissa on runsaasti kasvillisuutta. Kasvillisuus ulottuu lähelle ulkoseinää (kuvat 1-2). Rakennuksen vierustoilla on pääsääntöisesti nurmikkoa ja etupihalla kivetystä. Nurmikko on kiinni rakennuksen perusmuurissa. Rakennuksen kulmassa olleen tarkastusluukun kautta rakennuksessa havaittiin salaojajärjestelmä, jonka toimintakuntoa ei tutkimuksien yhteydessä pystytty selvittämään.

*Kuvat 1 ja 2. Takapihalla oleva nurmikko on kiinni perusmuurissa ja etupihalla on syvennykset sekä kasvillisuutta lähellä ulkoseinää.*

Rakennuksen vierustan nurmialueet sekä etupihan kasvillisuudelle rakennettu syvennys aiheuttavat kosteusrasitusta rakennuspohjalle ja perusmuurille. Järvenpinnan korkea taso rakennukseen nähden sekä istutukset pitävät seinän vierustan kosteana. Koska räystäitä ei ole, joutuu rakennuksen vierusta myös suoraan sadevesien aiheuttamalle ylimääräiselle kosteusrasitukselle.

*Perusmuurin läheisyydessä olevat maa-ainekset (nurmikko) tulisi vaihtaa sellaisiin maa-aineksiin ja pinnoitteisiin, jotka eivät suoraan kosteusrasita perusmuurirakenteita. Maanpinnat tulee muokata siten, että maanpinta viettää kaikkialla rakennuksesta pois päin. Etupihan syvennykset tulee uudelleen muotoilla tai tasata siten, ettei vesi pääse lammikoitumaan seinän viereen. Myös kasvillisuus olisi suositeltavaa poistaa rakennuksen välittömästä läheisyydestä. Salaojien kunto ja toiminta tulisi selvittää viimeistään ennen mahdollisia peruskorjauksia.*

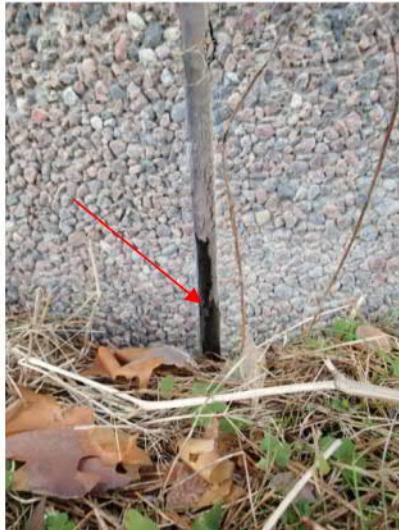
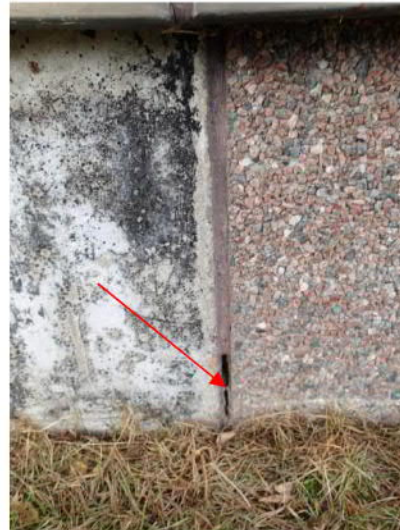
**Kuvat 3 ja 4.** Perusmuurilevyjen saumoissa olevia reikiä ja epätiiveyskohtia, joista suora yhteys mineraalivillaan.

Rakenteeseen kohdistuu voimakasta kosteusrasitusta, mitä tukevat myös tutkimuksessa tehdyt havainnot. Havaintojen perusteella rakenne pääsee nostamaan kosteutta kapillaarisesti kantavien seinien alaosiin sekä alapohjarakenteisiin. Ulkopuolen epätiivit saumat mahdollistavat sade- ja sulamisvesien pääsyn sokkeliin, joka puolestaan aiheuttaa vaurioriskin mineraalivillaeristeeseen. Sisäilman kannalta perusmuurin ja lattian liitos on suhteellisen tiivis. Ilmavuotoja pääsee kuitenkin muodostumaan alapohjan laatan ja perusmuurin välisestä liitoksesta. Paksun ja yhtenäisen perusmuurin sisäkuoren takia mineraalivillan ilmayhteys käytettäviin sisätiloihin on todennäköisesti hyvin vähäinen.

*Perusmuurirakenteisiin kohdistuvaa kapillaarista kosteusrasitusta on korkean pohjaveden pinnan takia mahdotonta poistaa kokonaisuudessaan. Perusmuurin ja alapohjan korjaussuunnittelussa tulee ottaa huomioon kosteusrasitus sekä sen hallitseminen.*

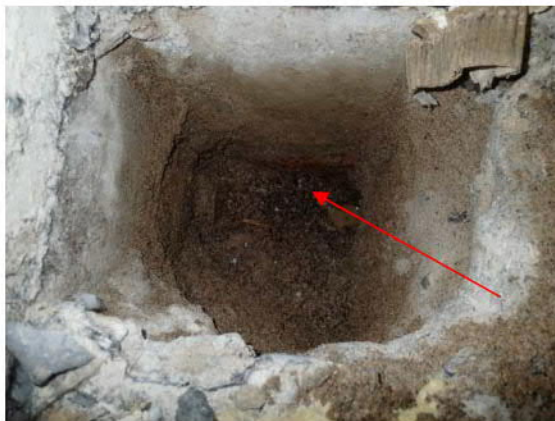
**Kuva 5.** Arkiston alapohjan raken- **Kuva 6.** Väestönsuojan perusmuurissa neavauksessa pohjaveden pinta havaittiin oleva kosteusjälki, joka on lähtöisin välipohjan tekniikkakanaalista.

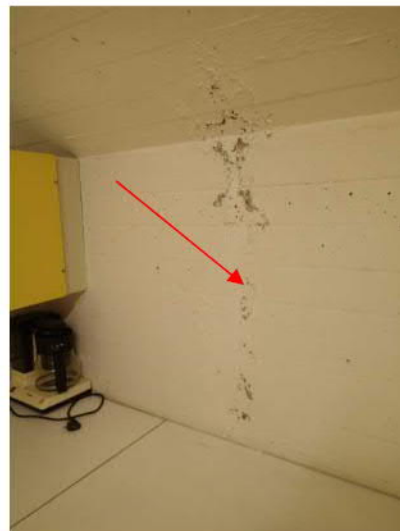
Väestönsuojan puoleisella sivulla perusmuurissa havaittiin kosteusjälkiä keittiössä sekä miesten WC:ssä. Kosteusjäljet alkavat 1. kerroksen välipohjan tekniikkakanaalista (kuva 6).

Väestönsuoja perusmuurissa havaitut kosteusjäljet indikoivat todennäköisesti paikallisesta vesivuodosta (putkivuoto tms.).

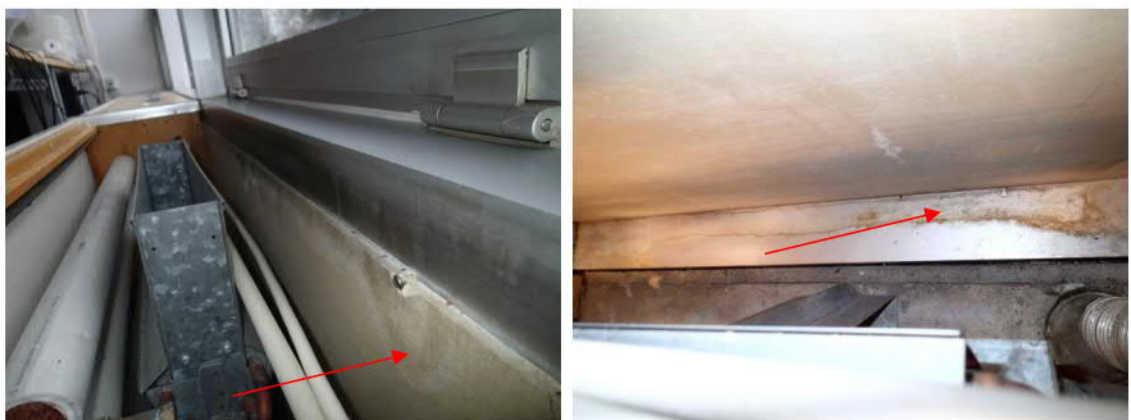
Sisä- ja ulkopuolissa kovalevyissä sekä alumiinielementin alapuitteessa havaittiin kosteusjälkiä (kuvat 6 ja 7). Alumiinielementeissä havaittiin myös kiinni liimautunut mineraalivillaa sekä osittain villassa näkyvää mikrobikasvustoa. Osa sisä- ja ulkopuolisista kovalevyistä todettiin rikkiinäkiksi. Kovalevyjen takana olevissa julkisivulaseissa todettiin halkeamia ja rikkoontumia sekä kosteutta lasin ja kovalevyn välissä (kuvat 8 ja 9). Mineraalivilla oli asennettu paikoitellen epätiiviisti rakenteeseen.

Kuvat 6 ja 7. Ulkoseinien sisä- ja ulkopuolissa kovalevyissä sekä alumiinielementin

*alapuitteessa havaittavissa kosteusjälkiä.*

Tehdyistä havainnoista voidaan todeta, että seinärakenteeseen on tiivistynyt kosteutta, joka on merkittävä riski rakenteen vaurioitumiselle. Kosteuden siirtyminen rakenteessa on tapahtunut diffuusion ja/tai konvektion avulla, joka on aiheuttanut kosteuden tiivistymistä rakenteeseen. Ulkoseinän diffuusiotarkastelussa havaitut seikat tukevat myös havaintoja kosteuden tiivistymisestä ajoittain ulkoseinärakenteeseen. Myös havaitut epätiiveyskohdat julkisivujen saumoissa ja pellityksissä mahdollistavat painovoimaisen veden pääsyn rakenteeseen, jolloin mm. sadevesillä on riski päästä vaurioittamaan rakennetta.

*Nykyinen ulkoseinärakenne on riskirakenne, jonka vuoksi rakenne on suunniteltava kosteus- ja lämpöteknisesti toimivaksi. Myös julkisivun ja ikkunoiden epätiiveyskohtien vuoksi rakenne on altis vaurioille. Vanhojen ulkoseinien korjaaminen on hankalaa, jonka vuoksi nykyiset ulkoseinärakenteet tulisi purkaa ja rakentaa tilalle uudet nykymääräysten mukaiset rakenteet.*

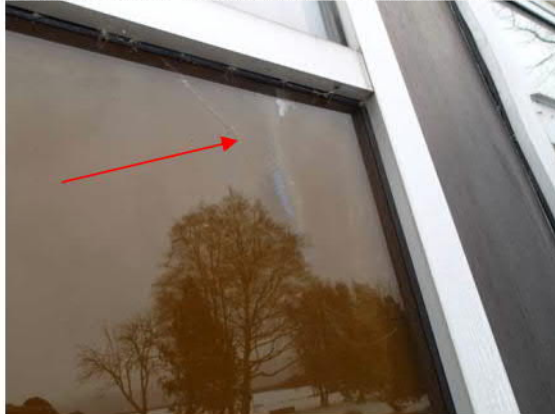
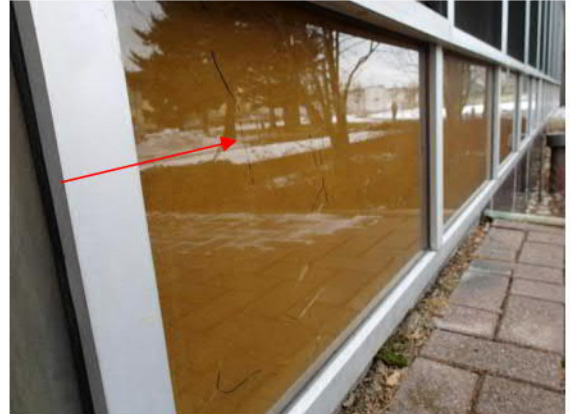
*Kuvat 8 ja 9. Ulkoseinien ulkolaseielementeissä havaittavissa halkeamia sekä kosteusjälkiä kovalevyn ja lasin välissä.*

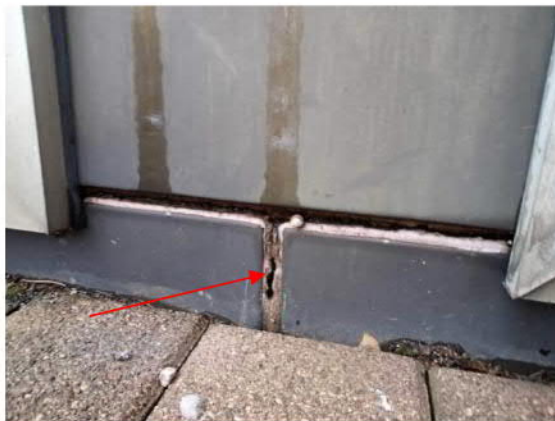
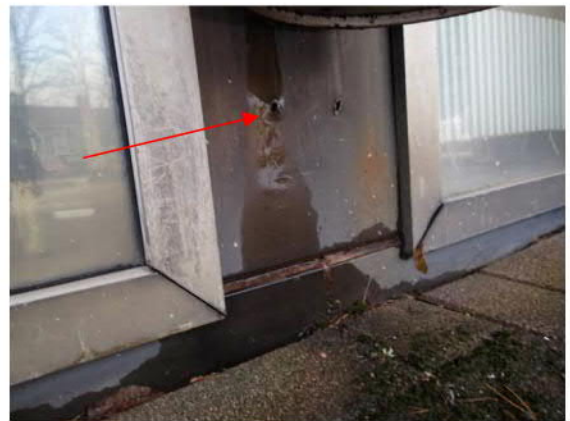
*Kuvat 10 ja 11. Ulkoseinien pellityksessä havaittavissa epätiiveyskohtia, joiden kautta vesi on päässyt rakenteeseen.*

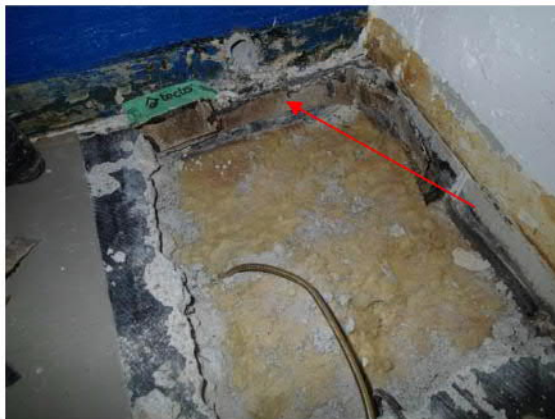
**Kuva 16.** Kellarin alapohjan ja perusmuurin välissä oleva paperinen valunero-tuskaista.

Alapohjaan kohdistuu paikoin runsasta kosteuden tuottoa korkean pohjaveden seurauksena. Kosteusmittaustulosten perusteella rakenne on kapillaarialueella. Alapohjan vedeneristepiki on teknisen käyttöikänsä päässä, jonka johdosta rakenne pääsee siirtämään kosteutta kapillaarisesti alapohjan pinnoitteisiin. Asbestia sisältävät, rikkoutuneet lattiapinnoitteet voivat aiheuttaa asbestialtistumisvaaran, joskin riski on merkittävin yleensä rikkoutumishetkellä. Myös muiden pinnoitteiden irtoaminen sekä halkeilu aiheuttavat haittaa tilojen käytölle.

*Suuren kosteustuoton takia alapohjan betonilaatat tulee purkaa kokonaisuudessaan alimmaista laattaa myöten. Alapohjaan/perusmuurien alaosaan tulee suunnitella erillinen salaojajärjestelmä, jolla saadaan hallittua suurta kosteustuottoa. Alapohjan uudet rakenteet sekä maatäytöt tulee rakentaa erillisten suunnitelmien mukaisesti. Suunnittelussa tulee huomioida alapohjaan kohdistuva kosteusrasitus sekä pinnoitteiden soveltuvuus kosteudelle. Kantavien seinien kosteusrasituksen poistaminen on pohjaveden korkean pinnan takia lähes mahdotonta, jonka takia kapillaarinen vedennousu tulee huomioida suunnittelussa.*

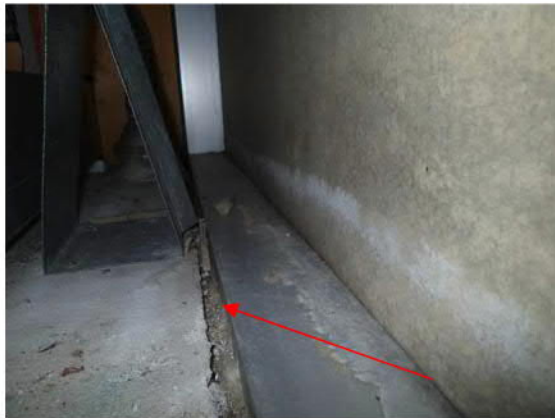
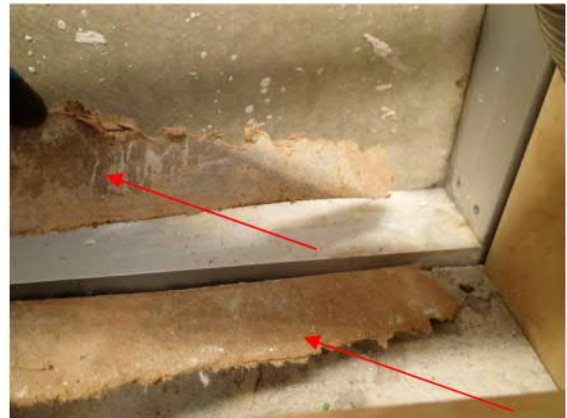
Ulkoseinän ja välipohjan liitoksessa havaittiin kovalevy sekä osittain mineraalivillaa, joissa havaittiin paikoitellen kosteusjälkiä (kuvat 21 ja 22).

**Kuva 21.** Välipohjan ja ulkoseinän ikku-naelementin välissä oleva mineraalivilla-naelementin välissä oleva kovalevy. Ko-kaista. **Kuva 22.** Välipohjan ja ulkoseinän ikku-naelementin välissä oleva kovalevy. Kovalevyssä havaittavissa kosteusjälkiä.

Välipohjan ja ulkoseinän liitoksessa olevat mineraalivillat ja kovalevyt ovat alttiina ulkoseinään kohdistuvalle kosteusrasitukselle. Ulkoseinässä tapahtuva kosteuden tiivistyminen on aiheuttanut villa- ja levykaistan vaurioitumisen.

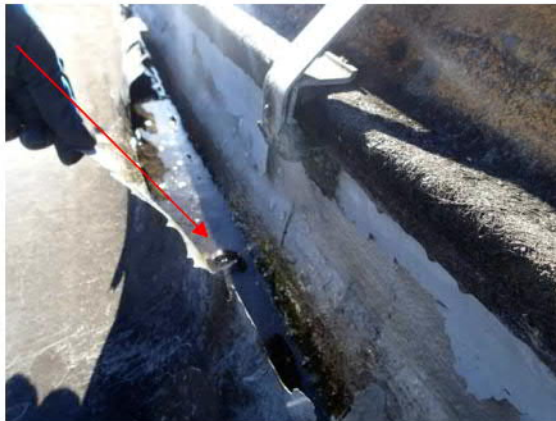
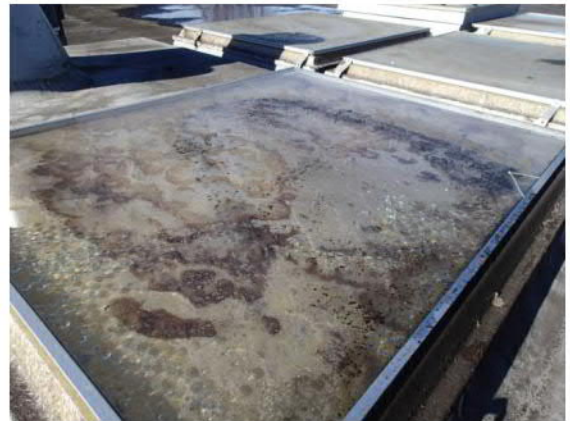
**Kuva 23.** Kattoikkunoiden ja yläpohjan **Kuva 24.** Yläpohjan kattoikkunassa näliitokset epätiiviitä. Vesi on päässyt ra-kyviä vesivuotoja. kenteiden sisään.

*Rakennuksen vesikate tulee purkaa kokonaisuudessaan. Myös kaikki läpiviennit ja kattoikkunat sekä niihin liittyvät rakenteet puretaan. Vesikatteen ollessa auki tulee yläpohjan kaikki vanhat eristeet sekä vaurioituneet rakenteet purkaa. Kaikki jäljelle jäävät rakenteet tulee desinfioida*

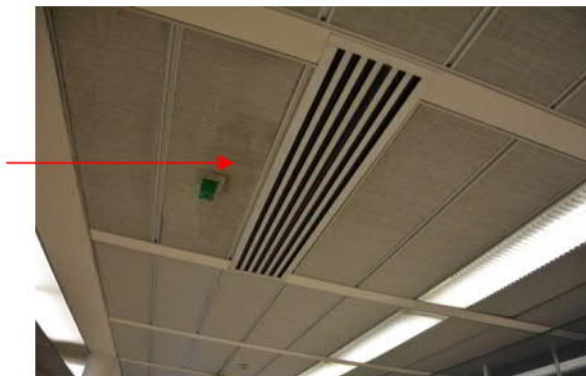
Vesikate on päässyt vuotamaan varsinkin kattoikkunoiden läpivientien kautta sisätiloihin (kuva 29). Myös muilla alueilla sisäkattolevyissä oli havaittavissa kosteusjälkiä, jotka indikoivat vesikatteen vuodoista (kuva 30).

*Kuva 29. Sisäkattolevyissä olevia kosteusjälkiä*

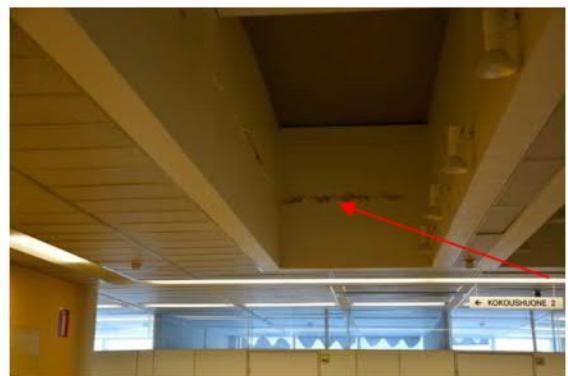
*Kuva 30. Kattoikkunoiden syvennyksessä betonirakenteissa olevia kosteusjälkiä.*
