Pieksämäen kaupunki

# VILHULANTIE 1 ÖLJYSÄILIÖN POISTO JA MAAPERÄTUTKIMUKSET

15.12.2020

Projektinnumero: 10856

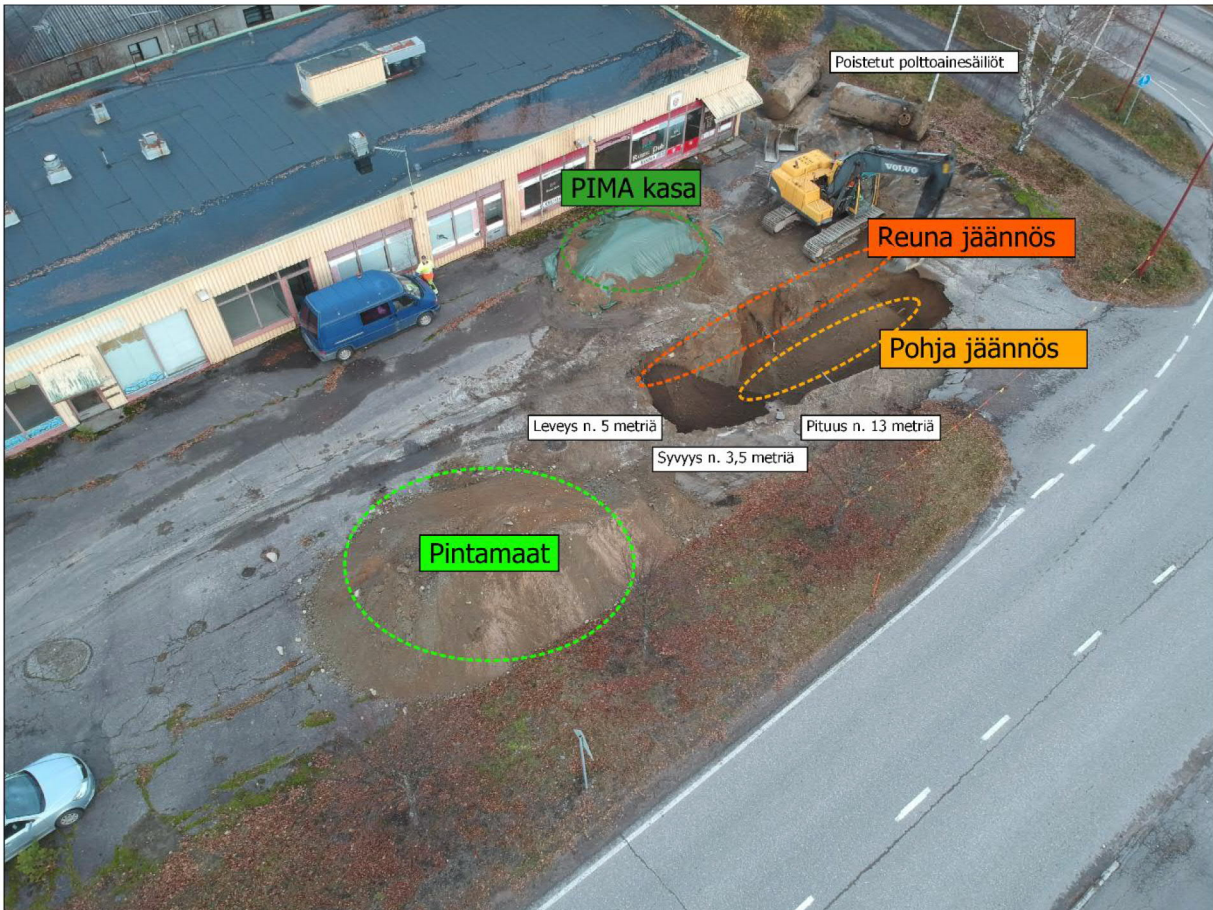
Kuva 3. Kohde kunnostuksen lopussa sekä kaivetut maa-ainekset ja näytteiden ottokohdat

Lopputilanne dokumentoitiin kunnostuksen päätyttyä. Kenttäanalyysien ja havaintojen perusteella jäännöspitoisuustavoite maaperässä oli saavutettu, joten ympäristötekniinen valvoja antoi heti kunnostustöiden valmistuttua urakoitsijalle luvan kaivannon täyttööön kaivannon sortumavaaran ja yleisen turvallisuuden vuoksi. Säiliöiden päältä ja sivuilta poistetut maa-ainekset (hiekkamoreeni) todettiin kenttäanalyysillä hyödynnettäväksi kunnostuksen jälkeen kaivannon täyttämässä.

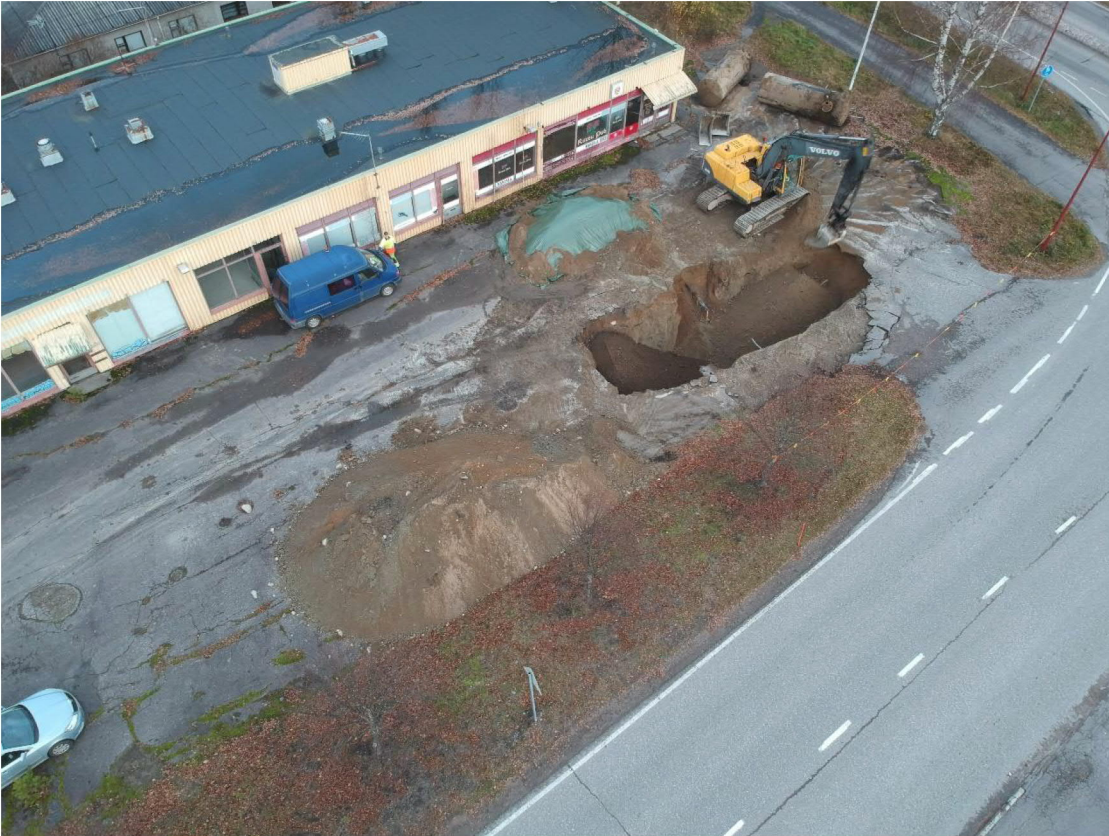
Kuva 1. Yleiskuva kohteesta (Vilhulantie 1)

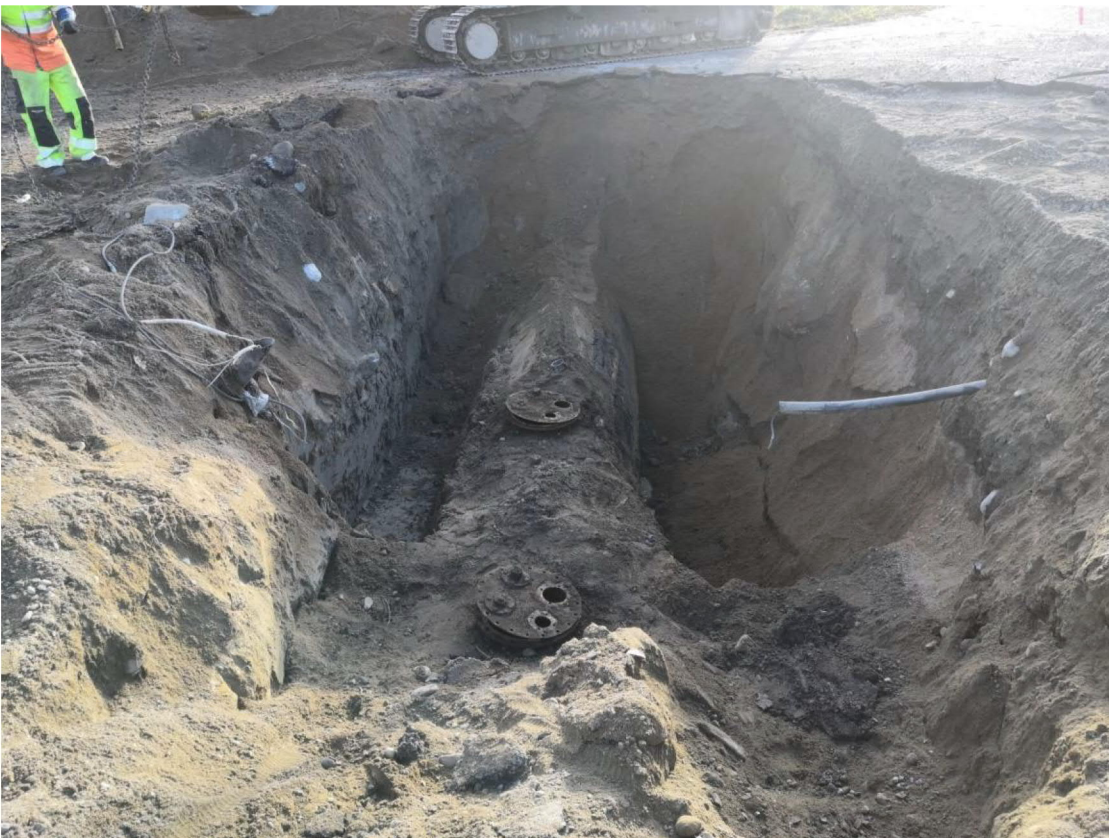
Kuva 2. Polttoainesäiliöt poistovaiheessa

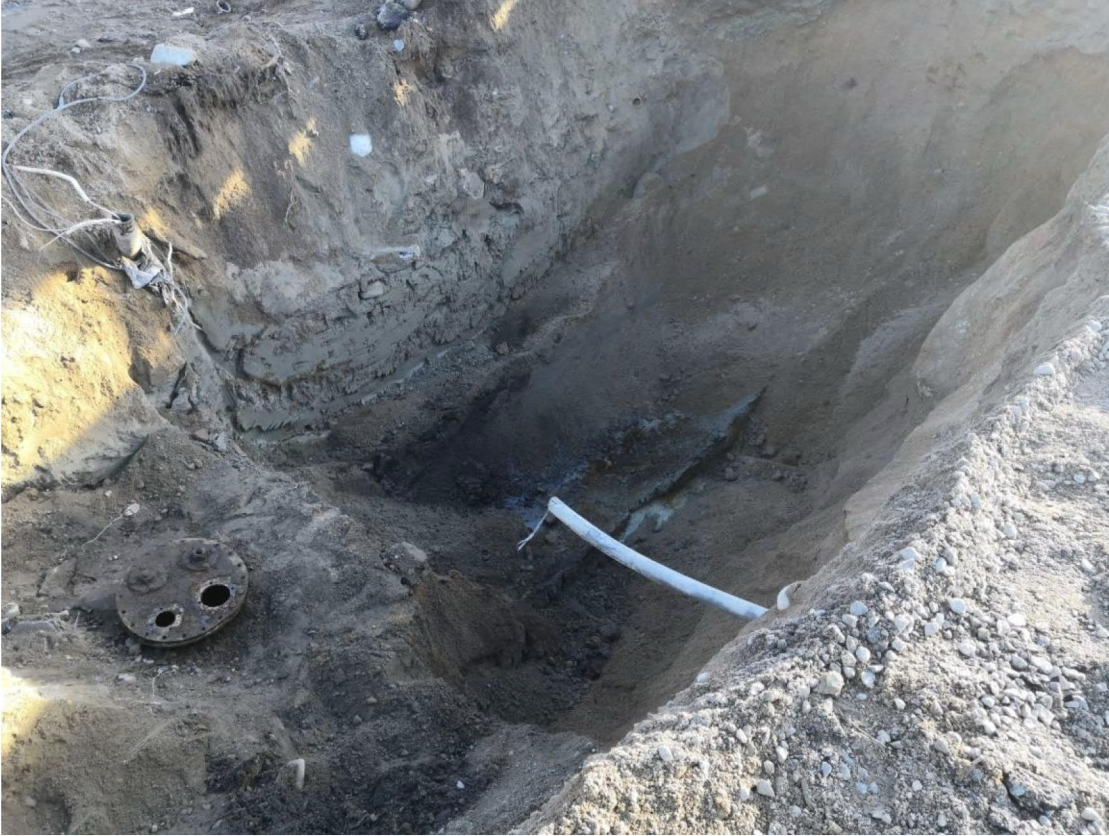
Polttoainesäiliöiden poiston yhteydessä havaittiin säiliöiden täyttöputkien kohdalla säiliöiden alapuolisessa maaperässä bensiinin hajua. Säiliöt todettiin ehjäksi poiston yhteydessä, joten bensiinin pääsy maaperään on luultavammin aiheutunut käytön aikana täytön tai täyttöjen yhteydessä mahdollisesti tapahtuneissa ylivuodoissa tai säiliön yläpuolisten putkistojen/putkiliitosten vuotoista. Asiasta tiedotettiin Pieksämäen kaupungin ympäristötarkastajaa. Maaperän kunnostus päätettiin toteuttaa massanvaihdolla, joka aloitettiin välittömästi.

Polttoainesäiliöiden poisto toteutettiin 4.11.2020. Ennen säiliöiden poistoa säiliöt tyhjennettiin ja tarkastettiin. Polttoainesäiliöiden todettiin olevan ehjät. Säiliöiden poistamisen jälkeen kaivannon pohjalla miehistöluukkujen ja täyttöputkien kohdalla todettiin selvää bensiinin hajua. Havainto todennettiin PetroFLAG-kenttäanalysaattorilla. Havainnoista ilmoitettiin Pieksämäen kaupungin ympäristötarkastajalle ja sovittiin kohteessa toteutettavasta maaperän kunnostamisesta massanvaihdolla. Öljyhiilivedyillä pilaantunut maa-aines poistettiin kaivamalla. Tehtyjen tutkimusten ja havaintojen perusteella tiiviiseen silttimaahan tehdyssä säiliökaivannossa olleessa

Kuva 3. Poistetun polttoainesäiliön pohja, jossa havaittiin bensiinin hajua

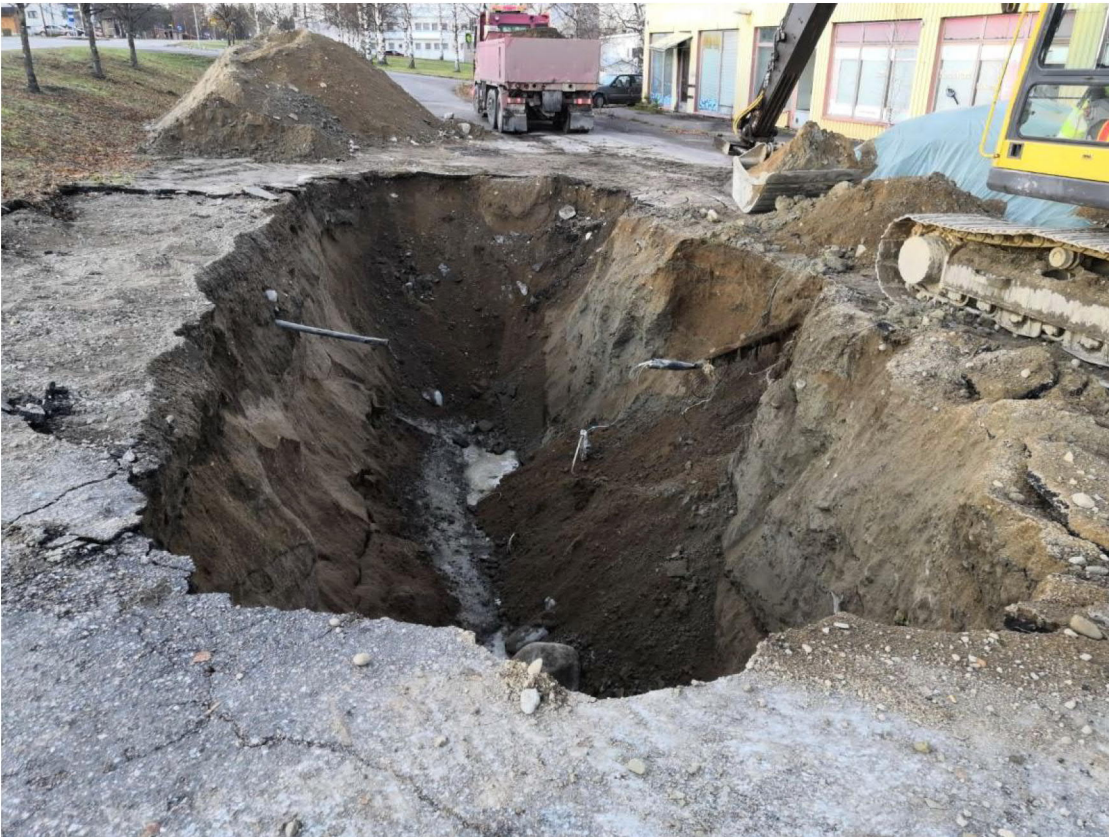
Kaivannon pohjalta otetussa jäännöspitoisuusnäytteessä (Pohja jäännös) kaikkien määritettyjen hiilivety-yhdisteiden pitoisuudet alittivat analyysin määritysrajat. Pois kuljetettavista maista

Kuva 4. Kaivanto kunnostuksen lopussa

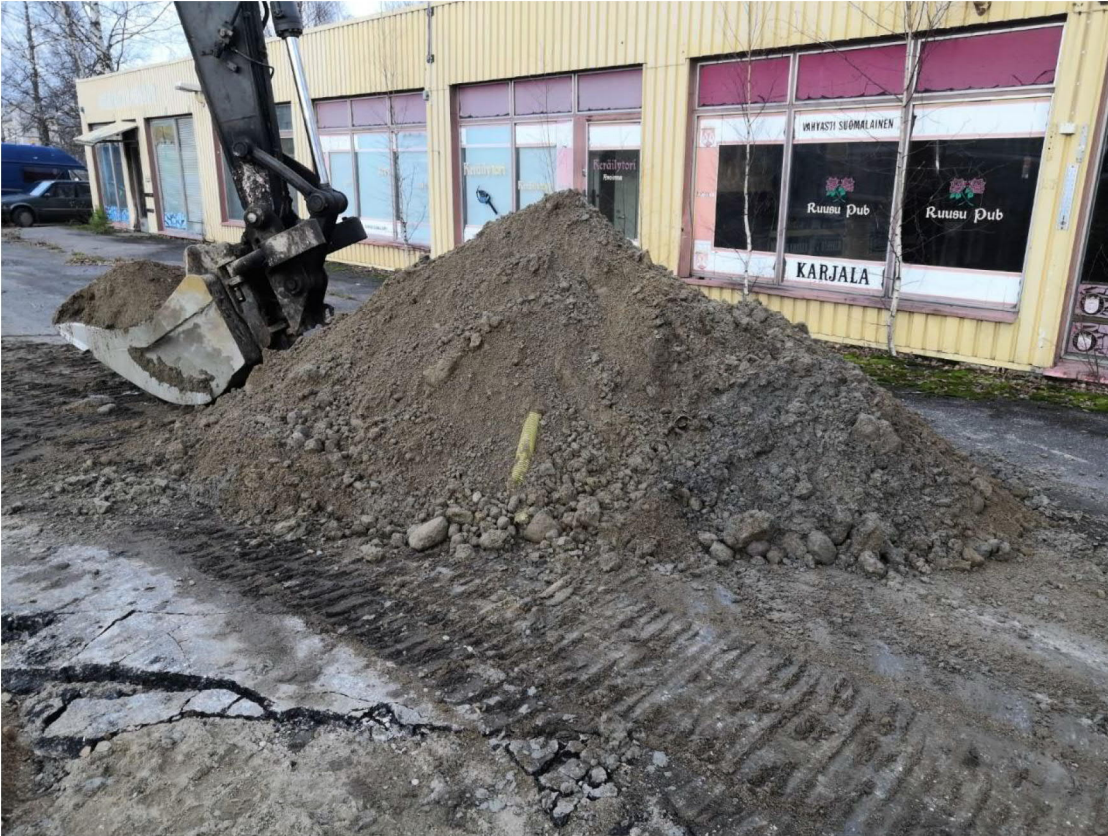
otetussa näytteessä (Kasa PIMA) ei todettu laboratorionäytteessä kohonneita öljyhiilivetyypitoisuuksia, joka voi olla seurausta näytteen huonosta edustavuudesta. Näyte otettiin kevytpeitteen alta kurottamalla kahdesta kohtaa kasan pinnalta, johon oli viimeisimpänä kaivettu suhteellisen puhtaita maita. Pitoisuudet ovat olleet suurempia kasan sisällä, joten näyte ei edusta koko kaivumassassa ollutta pitoisuustasoa. Kuvassa 3 on esitetty näytteiden ottokohdat kaivannosta. Edellä mainitun vuoksi pois kuljetun maa-aineksen kuormapitoisuutena käytettiin aiemmin määritettyä kenttäanalyysitulosta.

Kuva 5. Poiskuljetettu maa-aines kunnostuksen alkaessa

Öljyhiilivedyillä pilaantuneet maat kaivettiin välivarastoon asfaltin päälle ja peitettiin kevytpeitteellä odottamaan laboratoriotuloksia ja kuljetusta. Laboratoriotulosten saavuttua pilaantuneet maat kuljetettiin Keski-Savon jätehuollon Riikinnevan jätekeskukselle Leppävirralle. Kuormapitoisuutena käytettiin kaivannon pohjalta kenttämittauksella todettua öljyhiilivetyjen summapitoisuutta. Lievästi pilaantuneeksi luokiteltuja maita (öljyhiilivetypitoisuus 2024 mg/kg) poistettiin yhteensä 35,26 tonnia (liite 1).

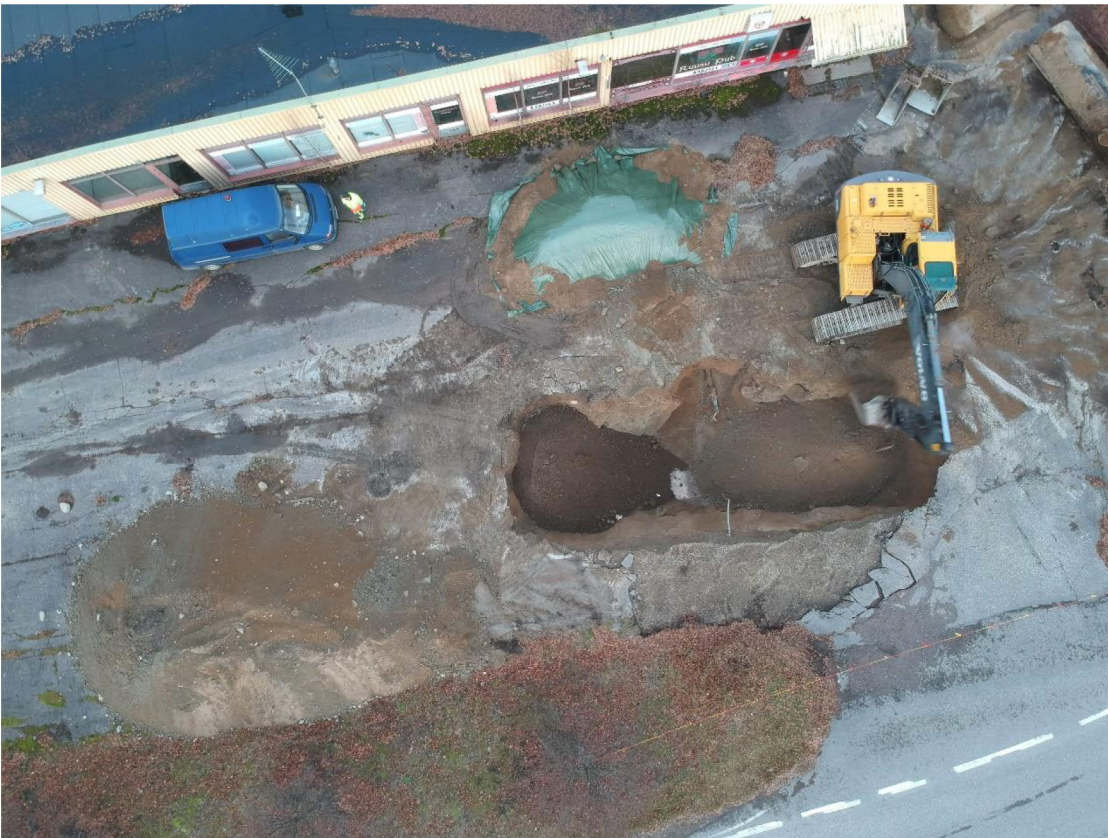
Kuva 6. Kohde kunnostuksen lopussa ja kaivannon täytön alkaessa
