VILHULANTIE 1

Asbesti- ja haitta-ainekartoitus

27.11.2020

8774-2

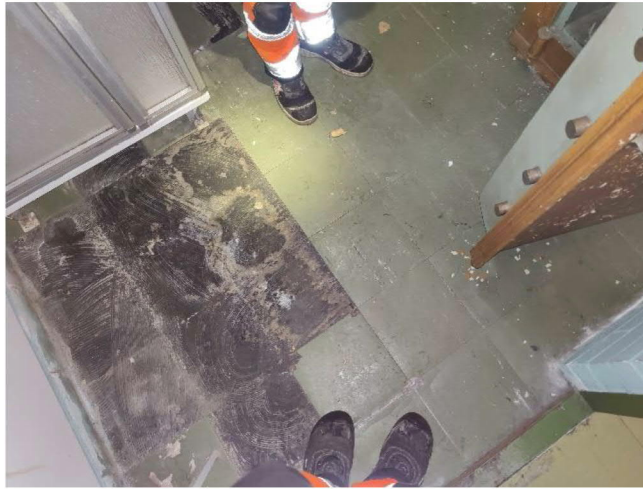
Asbestirakenne 2:

- Alapohja; musta liima
- Mustaa liima alimpana kerroksena lähes koko rakennuksessa
- Näyte 8774-2-1-2
- **Sisältää krysotiiliä**

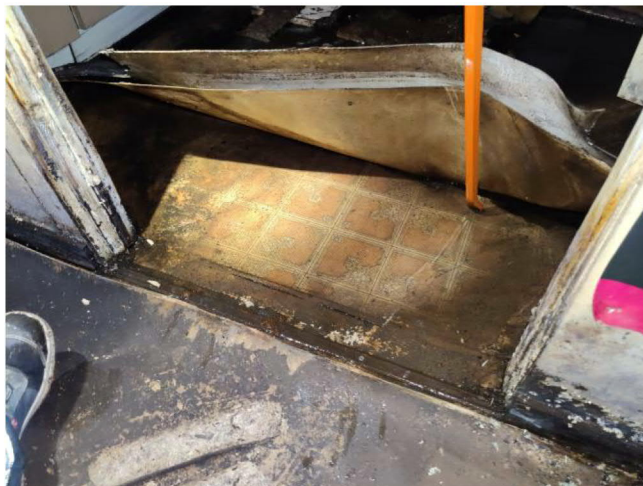
**Asbestirakenne 4:**

- Kylmiö; vinyylimatto+kiinnitysliima, useita kerroksia
- Näyte 8774-2-1-6
- **Sisältää krysotiiliä**

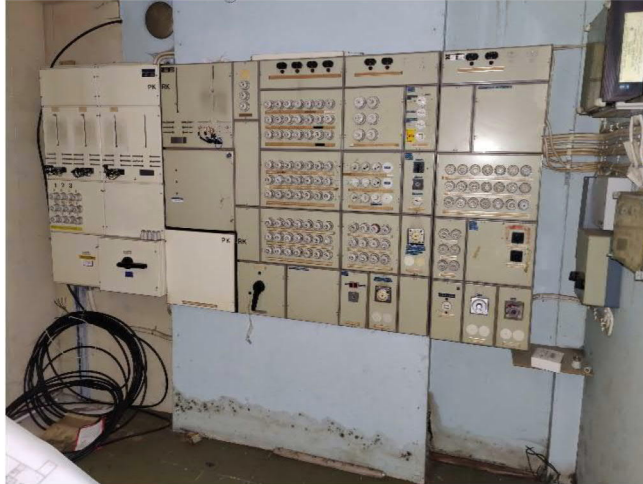
**Asbestiepäily 1:**

- Vanha sähköpääkeskus

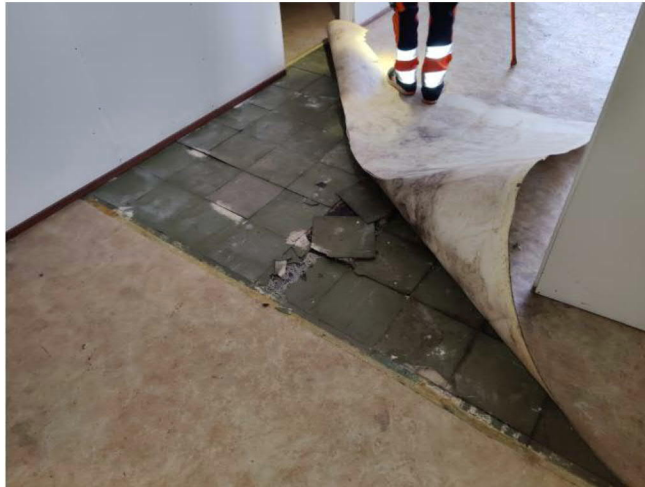
**Asbestiton 1:**

- Liiketila; vinyylimatto
- Näyte 8774-2-1-3

Fys.hoitotilan asbestipitoisen vinyylilaatan päälle on asennettu asbestiton vinyylimatto, joka on irronnut liimauksestaan.

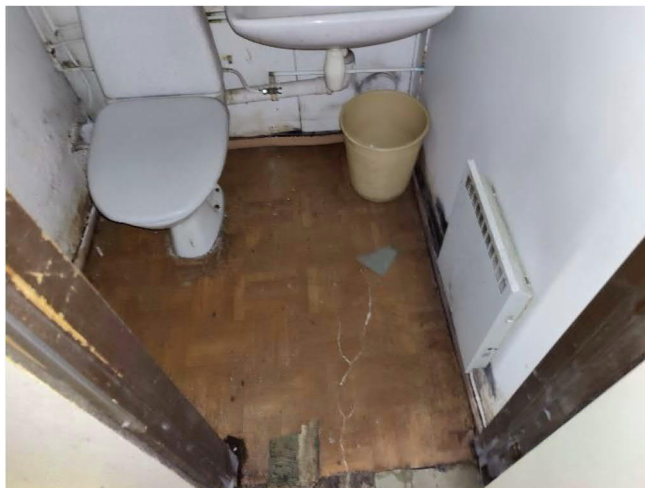
**Asbestiton 2:**

- WC; vinyylimatto
- Näyte 8774-2-1-4

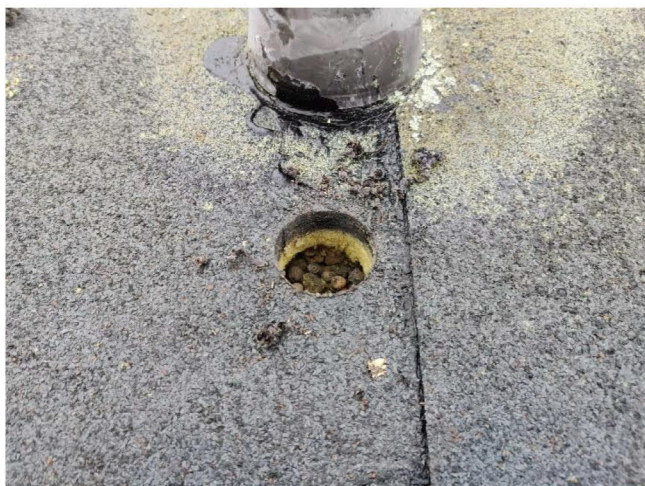
**Asbestiton 3:**

- Vesikatto; bitumihuopa, useita kerroksia
- Näytteet 8774-2-1-8 ja 8774-2-1-9

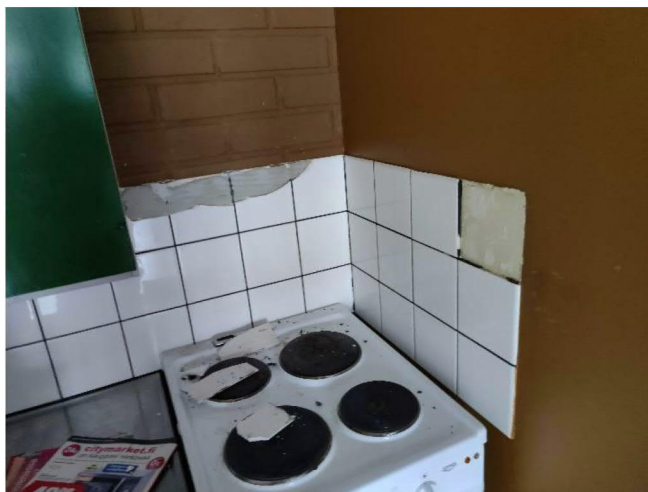
**Asbestiton 4:**

- Pankkitilan keittiö; väliti-
lalaatoitus valkoinen +
kiinnityslaasti + tasoite +
saumalaasti
- Näyte 8774-2-1-7

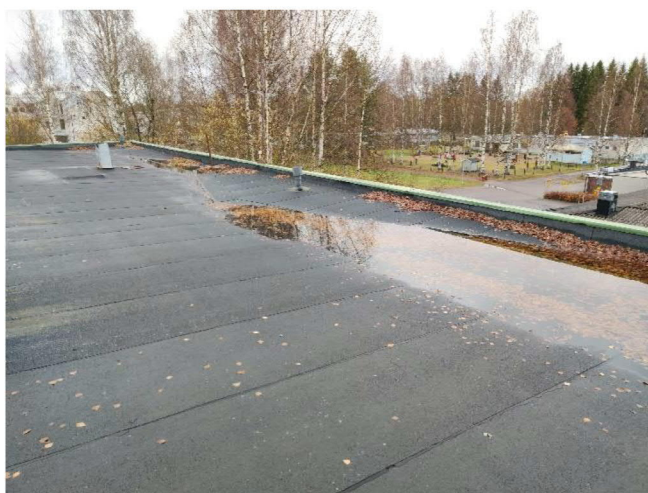
Ei PAH-yhdisteitä 1:

- vesikate
- Näytteet 8774-2-1-8 ja
8774-2-1-9
