# **KANTTILAN ASEMAKAAVAMUUTOS**

## **Asemakaavaselostus (ehdotus)**

Päivämäärä  
29.9.2025

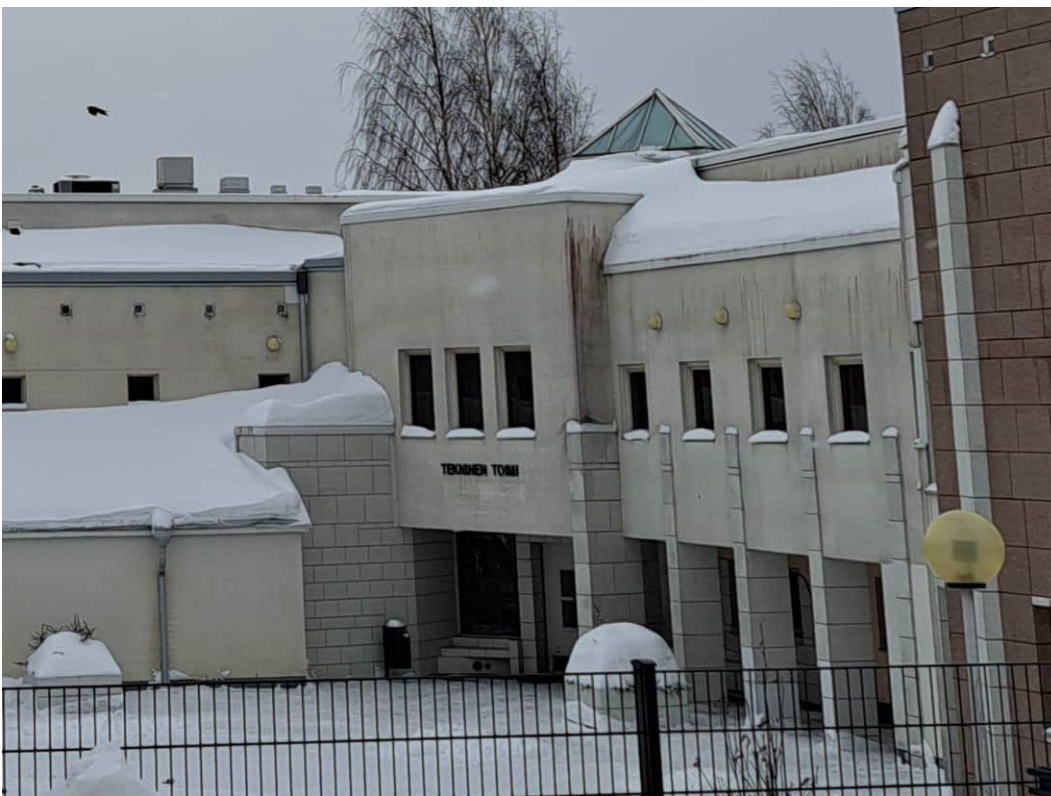
*Kuva 13 Vuoden 2024 kuva (Reponen Heikki, Pieksämäen kaupunki) Kanttilan virasto-osan pääsisäänkäynnistä. Sosiaalitoimen kyltti on poistettu ja julkisivussa on havaittavissa kulumaa. Sisäänkäynnin vasemmalta puolelta on poistettu laattapintaiset koristepylväät, joiden taakse matalan osan sadevesikourut alkujaan jäivät piiloon.*

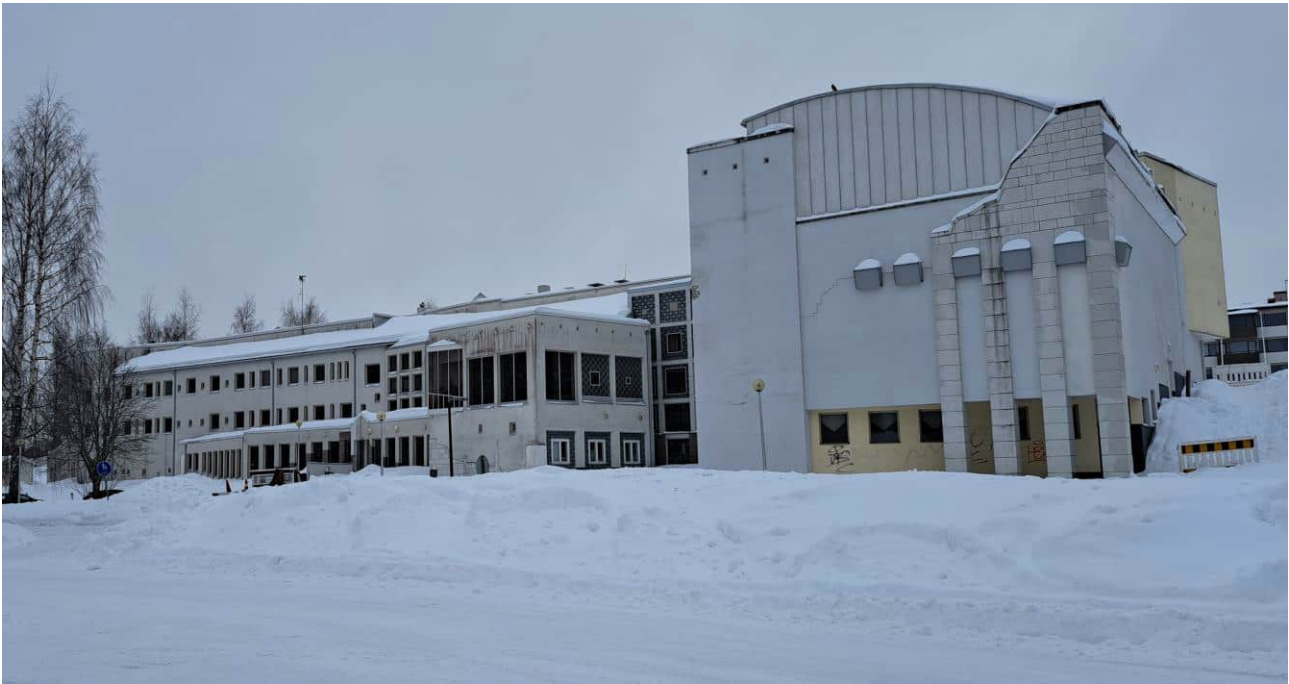
*Kuva 19 Vuoden 2024 kuva (Reponen Heikki, Pieksämäen kaupunki) Kanttilan monimuotoisesta koillisjulkisivusta. Rappaus on ja betonilevyt ovat paikoin kärsineet, ja seiniin on kohdistunut ilkivaltaa, mm. graffiteja.*

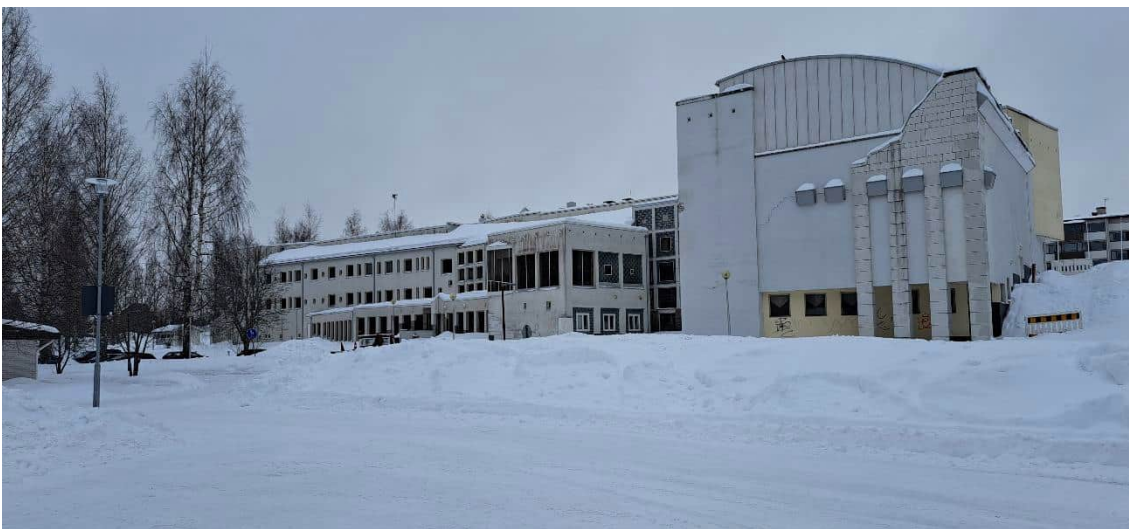
**Kuva 51 Kuva Kanttilasta, 2024 (Reponen Heikki, Pieksämäen kaupunki).** Kuvassa on havaittavissa useassa paikassa julkisivussa säärasituksen aiheuttamia kosmeettisia vaurioita kuten valumajälkiä ja likaa. Kuvan oikean laidan betonilaattavuorauksessa on havaittavissa likaisia valumajälkiä katolta, ja kuvan keskiosassa näkyvässä vaaleassa rappauksessa on selkeitä pinnan tummentumia. Rappaus on myös paikoitellen irtoillut seinästä, kuten esimerkiksi kuvan oikeassa laidassa näkyvästä auditoriosiiven korkeimmasta seinäelementistä on havaittavissa. Rappauksen alta näkyy paljas tiilipinta. Auditoriosiiven keltaiseen julkisivupintaan on töherrelty graffiteja. Vuoden 2018 inventoinnin jälkeen kuvan oikeassa laidassa sijainneet portaat on purettu rakennuksen luoteispäädystä. Portaiden paikalle on rakennettu väliaikaiset kaiteettomat rappuset, jotka ovat kuvanottohetkellä hangen alla. Portaiden ylä- ja alapäässä on väliaikainen työmaa-aita.

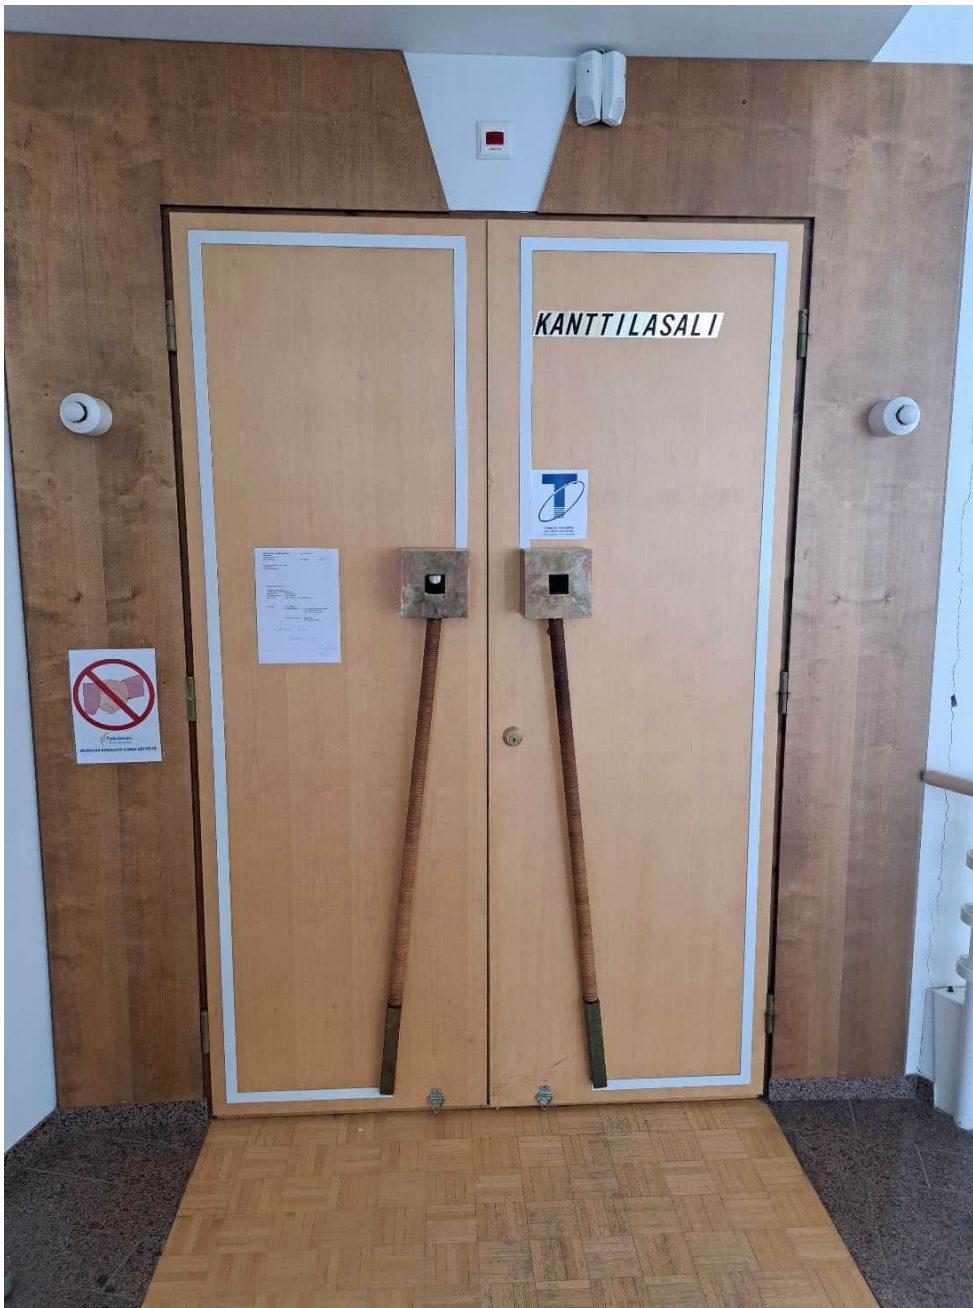
*Kuva 61 Kuva Kanttilasta, 2024 (Reponen Heikki, Pieksämäen kaupunki). Kanttilasalin ovissa ei ole havaittavissa merkittäviä muutoksia vuoden 2018 inventointiin nähden. Lattiamateriaali oven edustalla on hieman kuluneempi kuin vuoden 2018 kuvanottohetkellä. Kanttilasalin sisäänkäynnin viereisessä seinässä on havaittavissa maalipinnan halkeilua.*

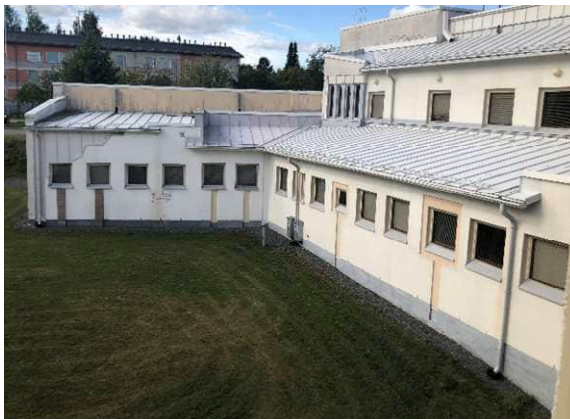
**Kuva 7** Yleiskuva julkisivusta, julkisivu rapattu, rappauksessa runsaasti vaurioita

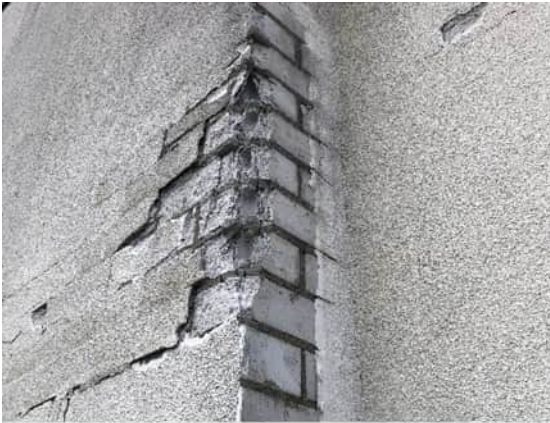
Kuva 9 Rappaus laajalti vaurioitunut

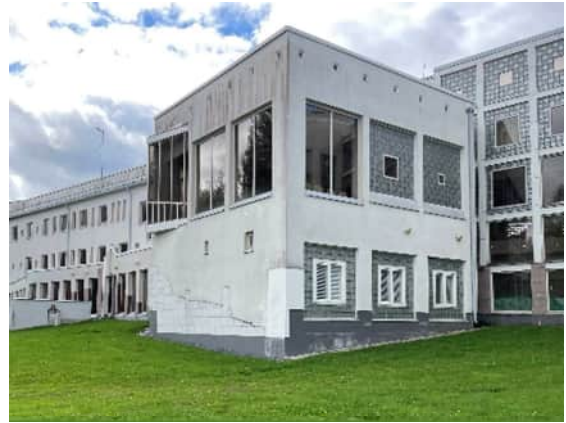
Kuva 10 Julkisivussa runsaasti vaurioita ja valumajälkiä

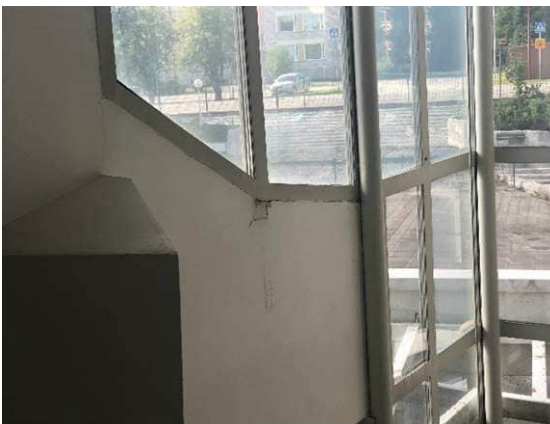
Kuva 11 Aulassa kiinteitä alumiini-ikkunoita, sisäpuolella vuotojälkiä

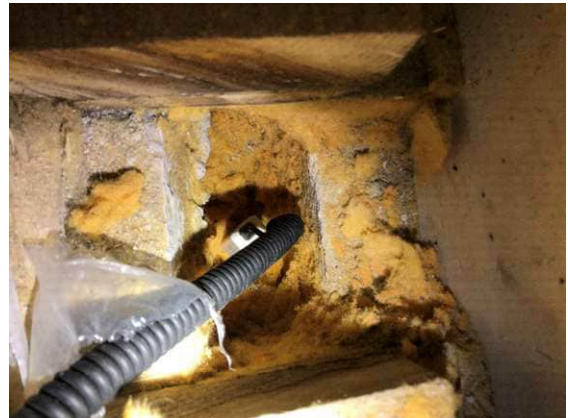
Kuva 41 RA18, sokkelihalkaisuna mineraalivillalla
