Päivitys 8.11.2017

NIINIMÄEN TUULIPUISTO OY

Niinimäen tuulivoimapuiston luontoselvitys, Pieksämäki

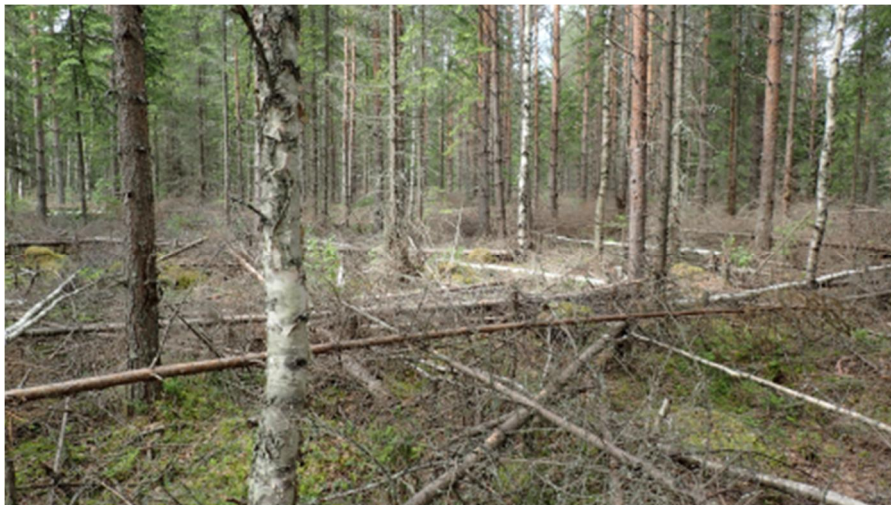
Kuva 2. Niinimäen alueen metsien viimeaikaiset hoitotoimet näkyvät runsaina harvennus- risun määrinä ja lukuisina metsäkoneurina maastossa.

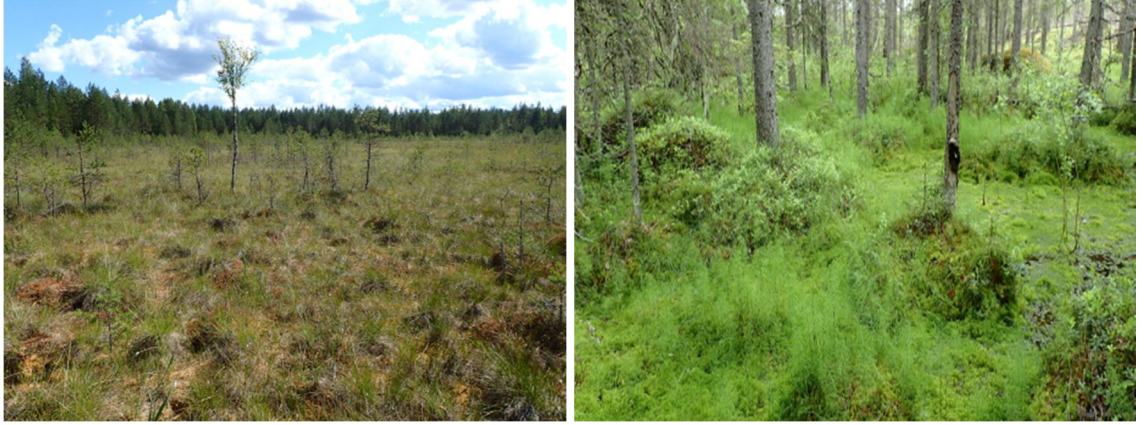
Loivassa rinteessä oleva metsäkortekorpijuotti, jonka läpi laskee noro. Puusto on varttunut kuusta. Korpialueesta on matkaa lähimpiin voimaloihin (voimalat nro 4 ja 5) 300–500 metriä.

Mesotrofista jouhisaraista rämettä ja tupasvillarämettä, jossa pieniä rahkasammalrimpiä siellä täällä. Reunaojitukset ovat jonkin verran kuivattaneet suota, mutta suo on lähes luonnontilaisen kaltainen. Suon lajistossa yleisinä olivat muun muassa järviruoko, valkopiirtoheinä, jouhi-, rahka- ja riippasara, tupasvilla ja kalvakkarahkasammal.

Sararämeet (VU) on luokiteltu vaarantuneeksi luontotyyppiä Etelä-Suomessa. Vähäpuustoisena suona myös metsälain tarkoittama kohde.

Kuvat 3 ja 4. Vasemmalla luonnontilaisen kaltaisen suon rämereunaa, oikealla korpijuotti ja noro.

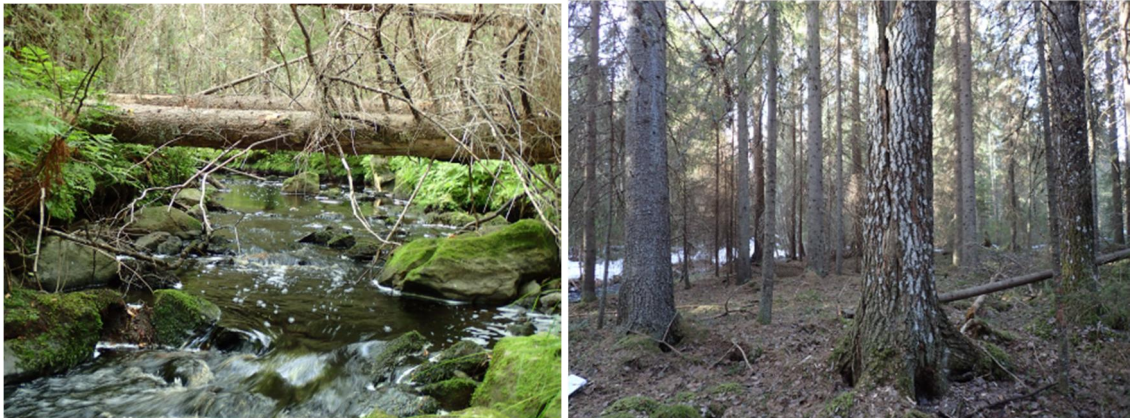
Itäjoen yläosa on metsälain tarkoittama luonnontilaisen kaltainen puronvarsi. Puronvarren puusto on järeää kuusta ja haapaa, lahoppuustoa on tuulenskaatoina jonkin verran. Puronvarressa metsätyyppi on lehtomaista kangasta, kangaskorpisuutta on aivan puron vieressä. Puroon laskee vanhoja lähes umpeenkasvaneita metsäoimia. Puronvarren liito-oravatilanne tarkastettiin huhtikuussa, mutta liito-oravahavaintoja ei tehty.

Kuva 5. Itäjoen yläosaa.

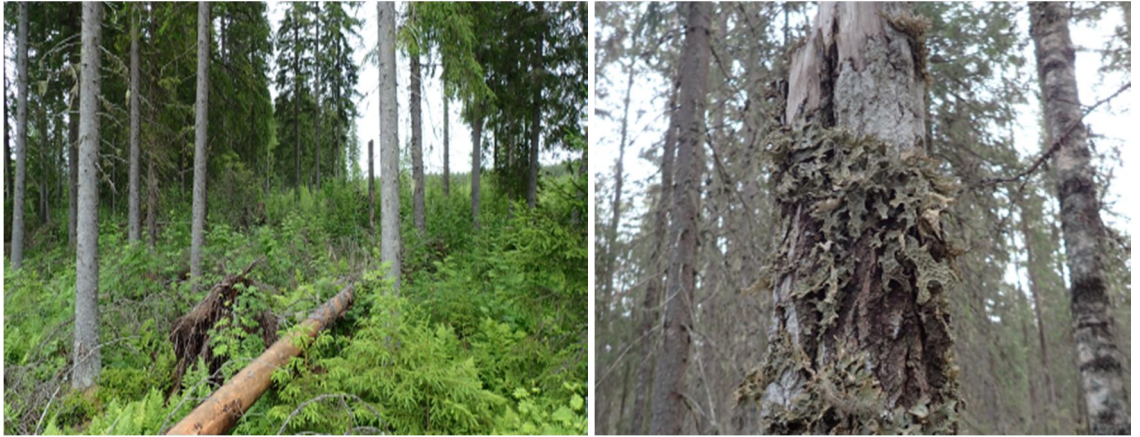
Hankealueen länsiosaan rajautuu Pätinlampeen laskeva Koukunjoki. Jokivarren ympäristössä metsää on hakattu molemmin puolin verraten runsaasti, ilmeisesti tuulituhojen takia. Jokivartta on monin paikoin perattu aikanaan. Jokivarressa metsää on pystyssä kapeana vyöhykkeenä. Koukunjoen itärannan vyöhyke on Tornatorin metsätietojärjestelmässä rajattu kokonaan metsätaloustoimenpiteiden ulkopuolelle. Kuusilahoppuustoa on verraten runsaasti, osaltaan kirjanpainajakuoriaisen (*Ips typographus*) aiheuttamien puustotuhojen takia. Pätinlammen läheisyydessä haapaa on sekapuuna kohtalaisesti. Mataramäentien eteläpuolella jokivarressa kasvoi silmälläpidettäväksi (NT) luokiteltua raidankeuhkojäkälää (*Lobaria pulmonaria*). Jokivarsi täyttäne joihtakin osin metsälakikohteen määritelmän erityisesti Mataramäentien varren läheisyydestä. Tässä selvityksessä aluetta ei ole metsälakikohteenä kuitenkaan rajattu. Ympäröivien hakkuiden ja nuorien kasvatusmänniköiden alueella jokivartta voidaan kuitenkin pitää luonnon monimuotoisuutta lisäävänä kohteena.

Kuva 6. Koukunjokivarressa metsää on pystyssä kapeana vyöhykkeenä. Silmälläpidettävää raidankeuhkojäkälää kasvoi jokivarren raidanpötkelössä.

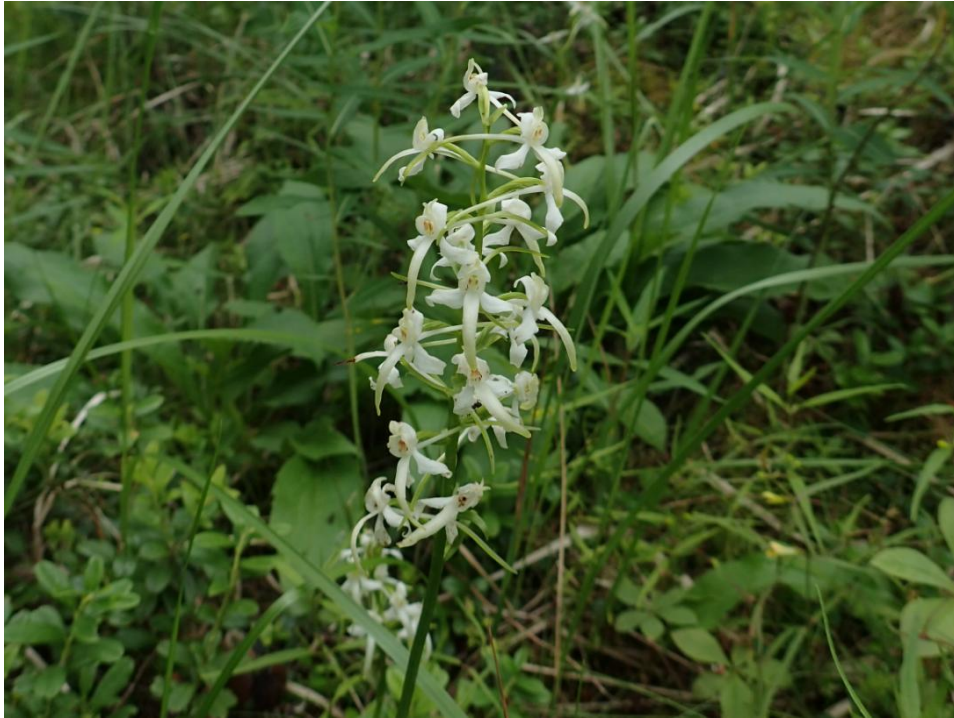
Valkolehdokki on luonnonsuojelulain 42§:n nojalla rauhoitettu. Luonnonsuojelulaki ei estä alueen käyttämistä maa- ja metsätalouteen tai rakennustoimintaan, mutta rauhoitettuja kasveja on kuitenkin vältettävä vahingoittamasta tai häiritsemästä, jos se on mahdollista ilman merkittäviä lisäkustannuksia. Havaintojen mukaan valkolehdokki on alueella verraten yleinen ja sitä löydetään yleisesti esimerkiksi metsäkoneurilta. Tämän perusteella lajin alueellinen suojelutilanne lienee hyvä.

**Kuva 7. Valkolehdokkia kasvaa hankealueella yleisenä erityisesti metsäkoneiden kulku-
reiteillä.**

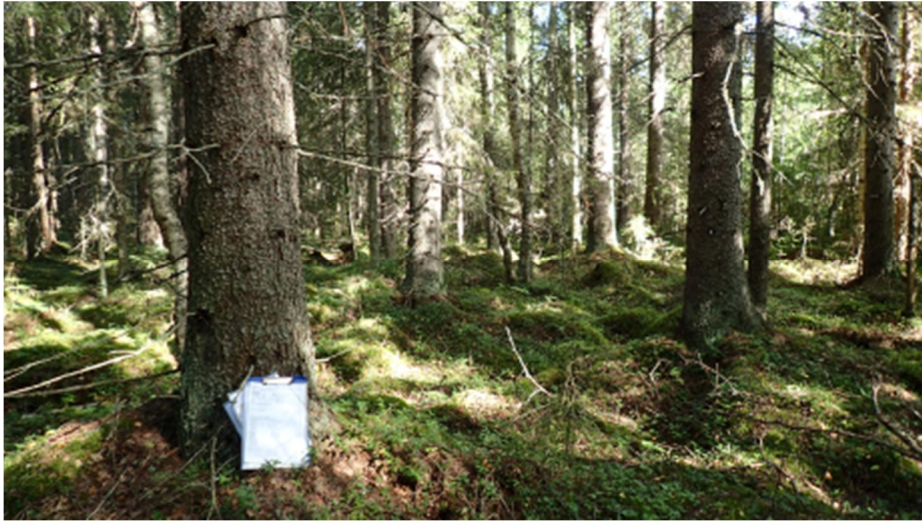
Kuusijärvenjoki on oja, jonka varren uudistuskypsässä järeässä kuusikossa sekapuuna on järeää haapaa ja jonkin verran mäntyä. Kangassoistumaa on yleisesti. Puuston perusteella on liito-oravan potentiaalista elinympäristöä ja alueelta löydettiin aktiivinen liito-oravan reviiri. Maastotyön tulokset on esitetty liitteenä olevassa erillisessä raportissa.

Kuva 9. Kuusijärvenjoenvarren järeää kuusikkoa.

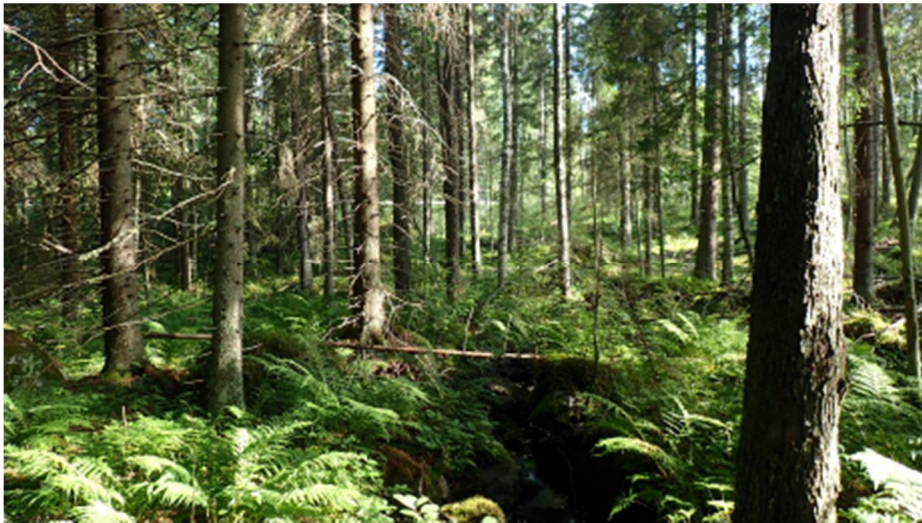
Melko luonnontilaisen puronvarren ruohokangaskorpea, jossa puusto on uudistuskypsää kuusta. Ruohokangaskorvet on luokiteltu erittäin uhanalaiseksi (EN) luontotyyppiä Etelä-Suomessa. Puuston perusteella kohde on myös liito-oravan potentiaalista elinympäristöä, mutta huhtikuussa 2016 tehdyssä maastokartoituksessa havaintoja liito-oravasta ei tehty.

Kuva 10. Luonnontilaisen kaltaisen puronvarren ruohokangaskorpi on metsälain tarkoittama elinympäristö ja uhanalainen luontotyyppi.

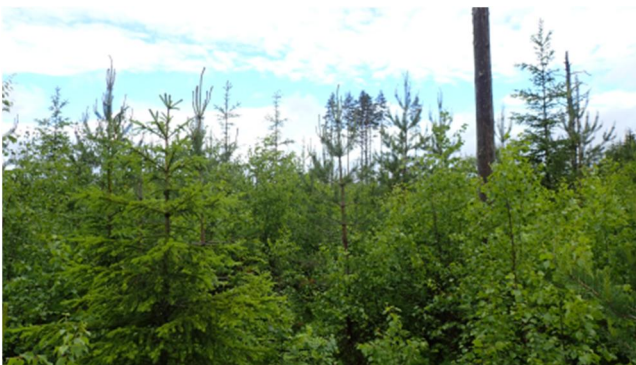
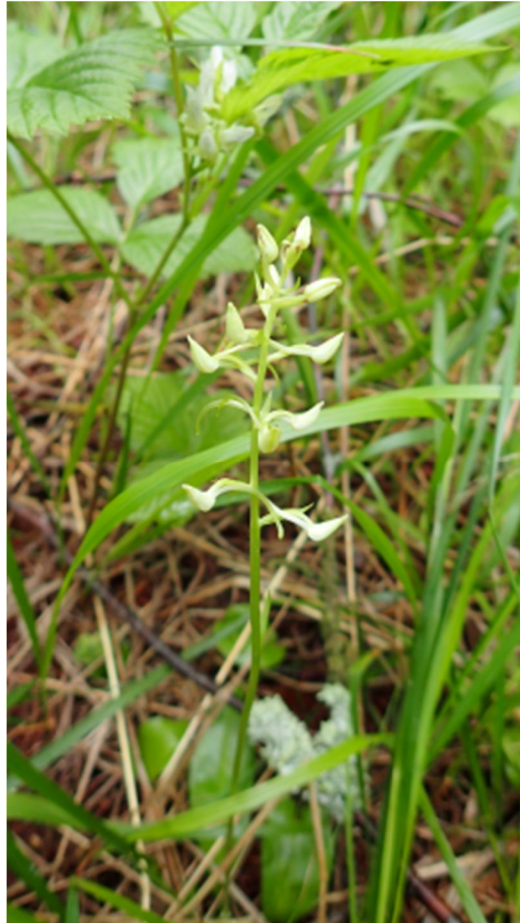
Kuvat 1 ja 2. Vasemmalla voimalapaikan 1 3-4 -metristä mäntytaimikkoa. Tielinjaus kulkee hakkuuaukon läpi. Voimalapaikan kaakkoispuoleisessa tienvarsimetsässä ruohokasvillisuus on runsasta ja voimalapaikasta alle 100 metrin etäisyydellä kasvaa valkolehdokkia (kuva oikealla). Voimalapaikan itäpuolella tiedossa olleet liito-oravakohteet ovat hävinneet Manta-myrskyn yhteydessä.

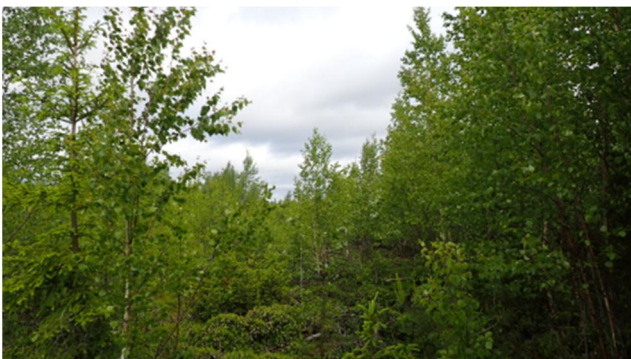
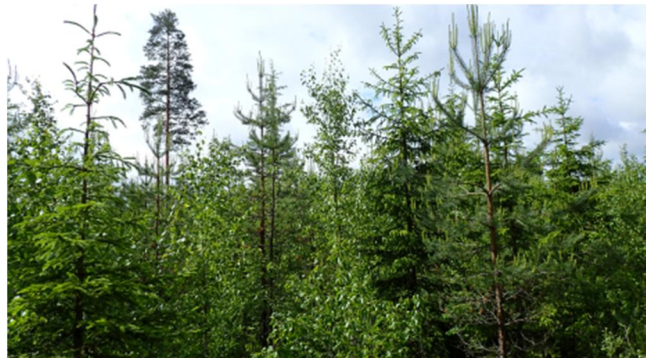
Kuvat 3 ja 4. Voimalapaikka 2 sijaitsee hakkuuaukon ja varttuneen kasvatusmännikön rajalla. Tielinjaus kulkee pääosin 1-3 -metrisessä taimikossa. Voimalapaikka 3 sijaitsee teiden risteysalueen vieressä 2-5 -metrisessä taimikossa (kuva oikealla). Noin 100 metrin päässä voimalapaikasta sijaitsee tiedossa ollut havainto alueellisesti uhanalaisesta aihkinahka -käävästä, jonka kasvupaikka on kuitenkin nykyisellään hakkuuaukkoa. Ei luontokohteita.

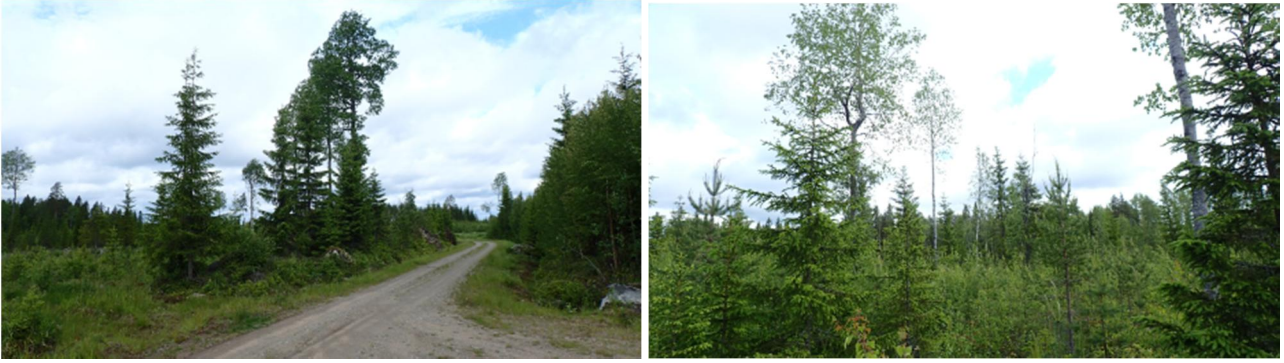
Kuvat 5 ja 6. Voimalapaikka 4 sijaitsee tiellä. Huoltotielinjaus kulkee 4-metrisessä mäntytaimikossa. Voimalapaikan 5 tielinjaus kulkee 4-5 -metrisessä taimikossa, voimalapaikka on myös taimikossa. Ei luontokohteita.

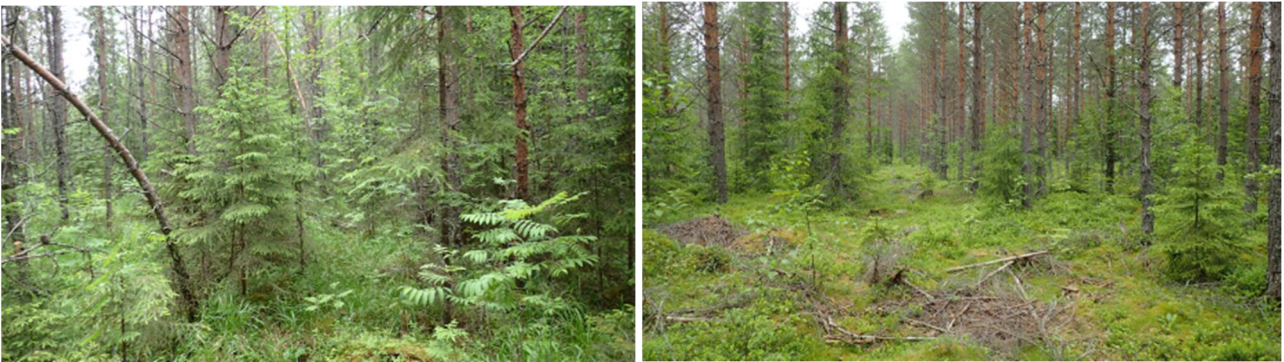
Kuvat 7 ja 8. Voimalapaikka numero 6 sijaitsee melko tiheässä ja heinäisessä varttuneessa männikkökankaassa, jossa pienialaisia kangassoistumia on siellä täällä yleisesti. Voimalapaikkaa 7 ympäröivät metsät ovat varttuneita kasvatusmänniköitä (kuva oikealla). Ei luontokohteita.

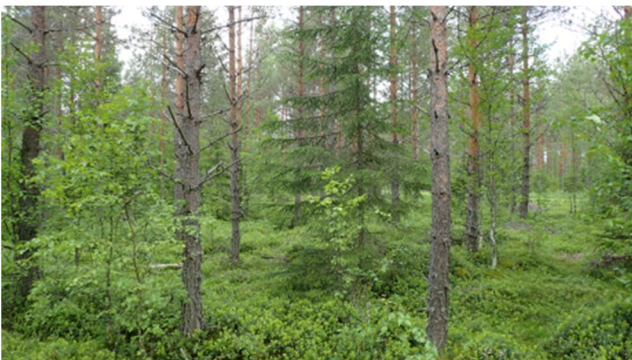
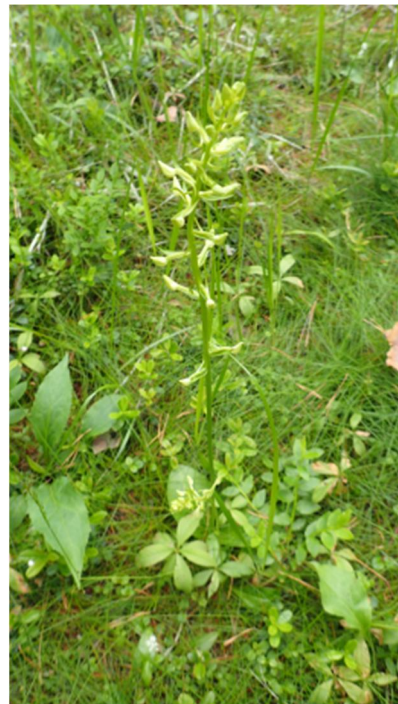
Kuvat 9 ja 10. Voimalapaikka 8 sijaitsee kuusettuvalla mäntykankaalla vanhalla motouralla. Alle 100 metrin etäisyydellä voimalapaikasta on kaksi valkolehdokkiesiintymää, joista toinen sijaitsee tielinjauksella.

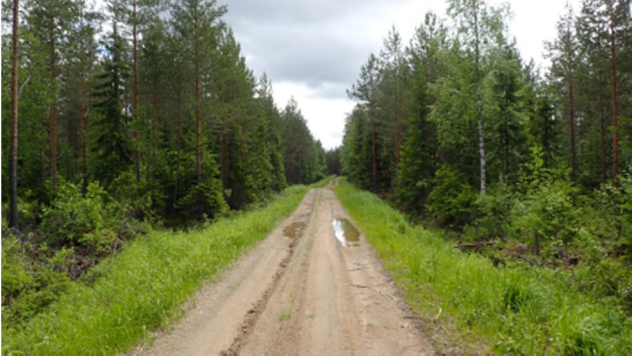
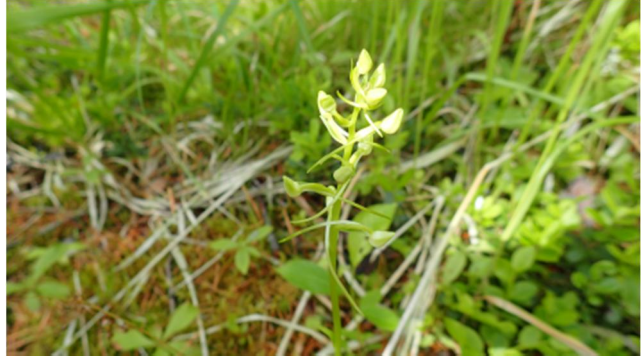
Kuvat 11 ja 12. Voimalapaikka 9 sijaitsee metsäautotiellä. Kiertotielinjausalueen metsä on varttunutta ja uudistuskypsää kasvatusmännikköä. Voimalapaikan itäpuolella alle 100 metrin etäisyydellä on kaksi valkolehdokkiesiintymää.

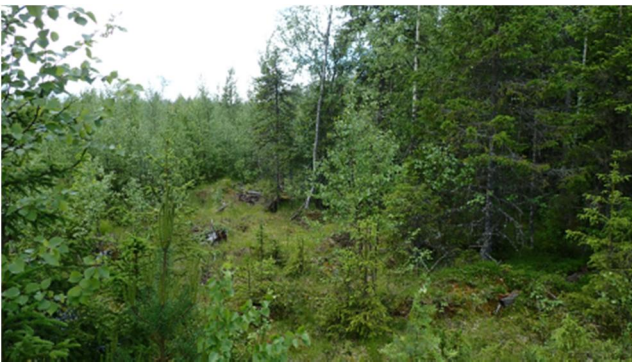
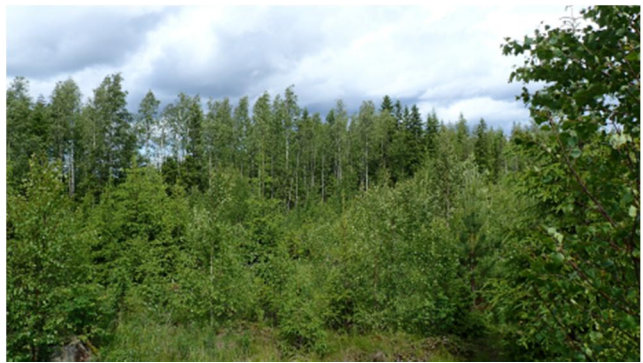
Kuvat 13 ja 14. Vasemmalla voimalapaikka 10 hakkuuaukolla. Paikan pohjoispuolinen suo on ojitettua korpimuuttumaa. Tielinjaus kulkee kuusi-mänty -taimikossa, myös koivua on runsaasti (kuva oikealla). Ei luontokohteita.

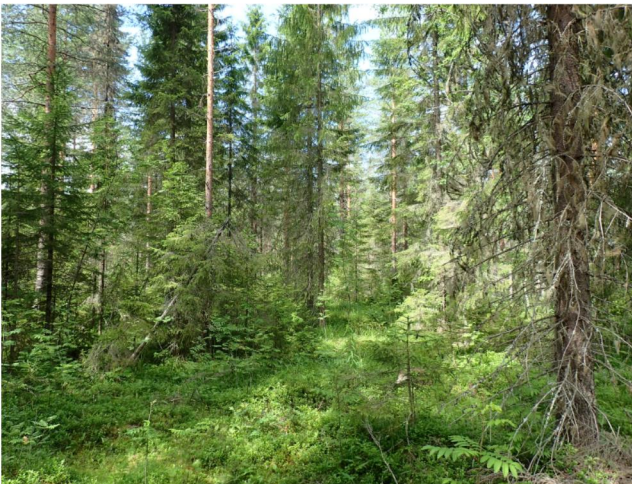
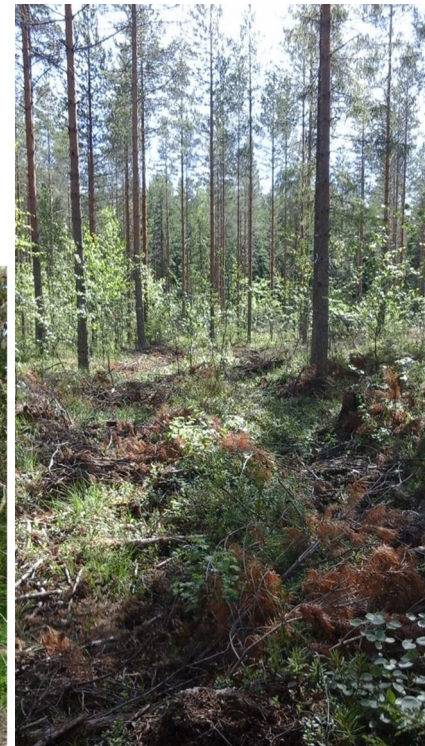
Kuvat 15 ja 16. Voimala 11 sijaitsee varttuneessa tuoreen kankaan kuusikossa, jossa sekapuuna on mäntyä. Tuulivoima-alueesta osa on myös varttunutta männikköä. Oikealla huoltotien varttunutta, motoharvennettua männikköä.

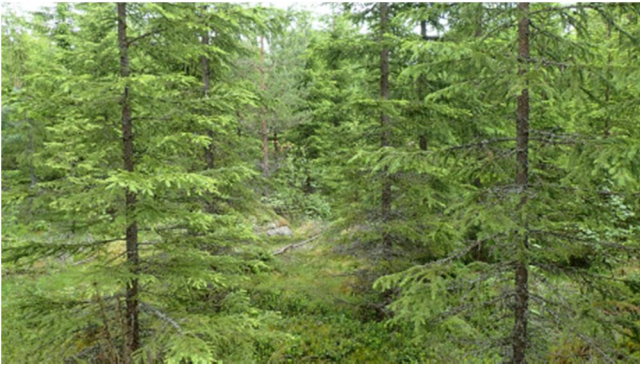
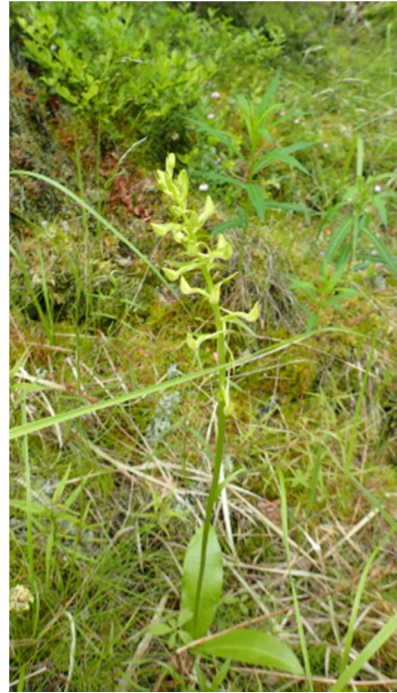
Kuvat 17 ja 18. Vasemmalla voimalapaikan 12 nuorta 4-6 -metristä kuusikkoa. Oikealla täsmälleen voimalapaikalla kasvanut valkolehdokki. Lajia löytyi yhteensä kolme kappaletta alle 100 metrin etäisyydellä voimalapaikasta. Huoltotielinjaus kulkee pääosin taimikossa.

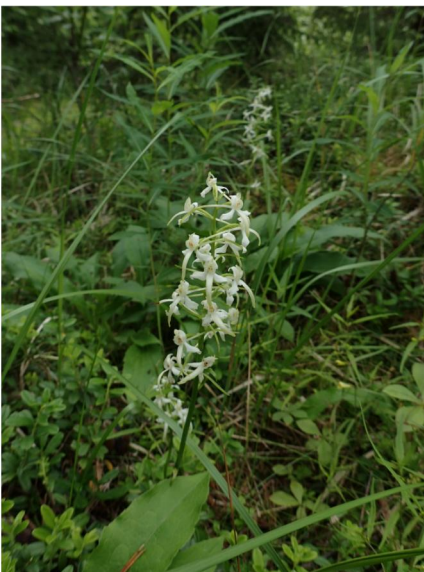
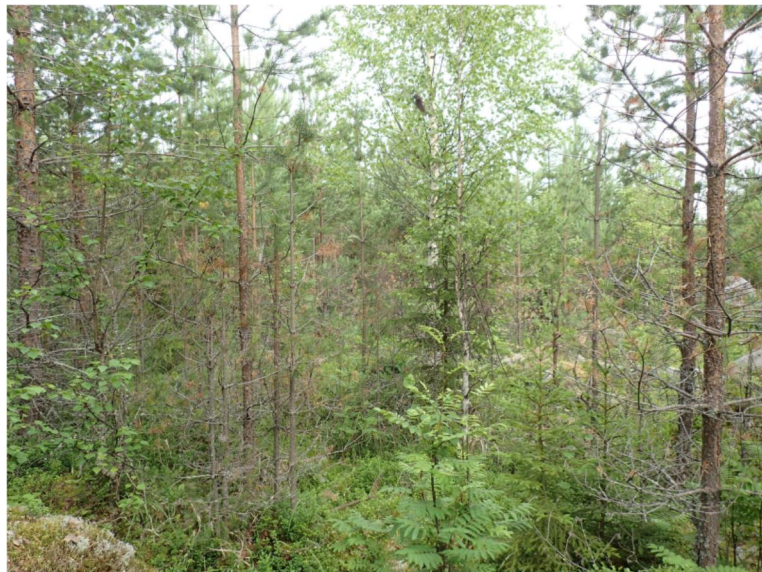
Kuvat 19 ja 20. Vasemmalla voimalan 13 huoltotiellä kasvavaa valkolehdokkia (3 kpl / m²). Voimalapaikka sijaitsee 3-6 -metrisessä taimikossa (kuva oikealla). Voimalalle johtava huoltotie kulkee nuorena mänty-kuusi -sekametsässä.

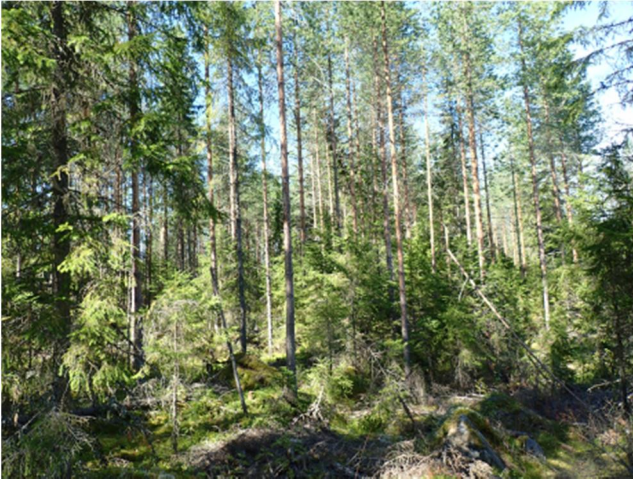
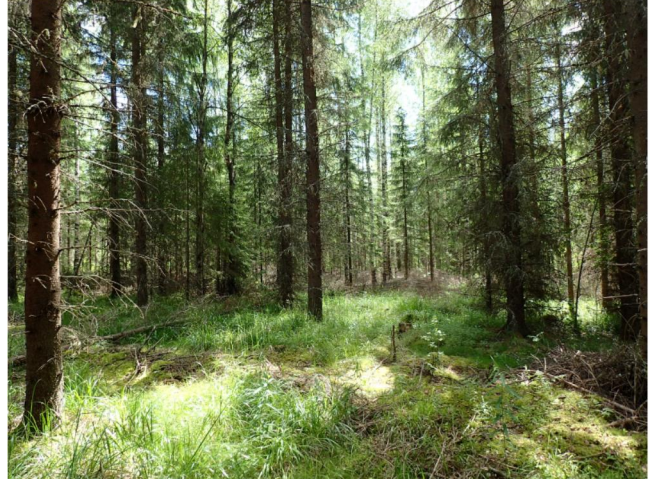
Kuvat 21 ja 22. Voimalapaikka 14 sijaitsee taimikossa. Voimala 15 sijaitsee harvennetussa varttuneessa kuusikossa. Voimalan 15 tuulivoima-alueen eteläosaan sijoittuva ojitettu suo on rämemuuttumaa. Huoltotie kulkee varttuneessa kuusettuvassa männikössä. Ei luontokohteita.

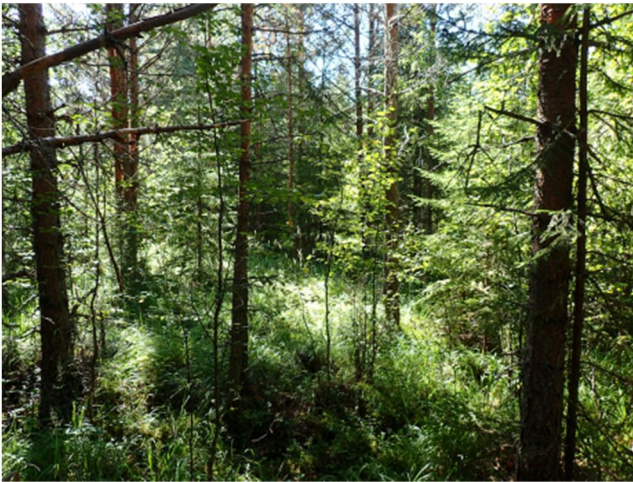
Kuva 23. Voimalapaikka 16:n tiheää nuorta metsää. Ympäröivän kumpareen metsä on puustoltaan varttunutta lehtomaista kangasta, pohjoispuolinen ojikko on turvekangasta. Huoltotie kulkee varttuneilla mänty-kuusi -sekametsäkankailla ja osin turvekankaiksi muuttuneilla ojikoilla. Ei luontokohteita.

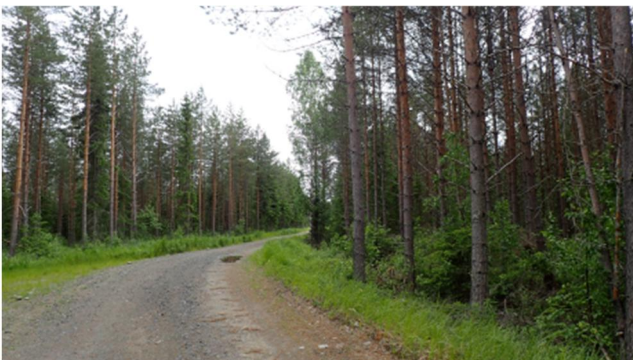
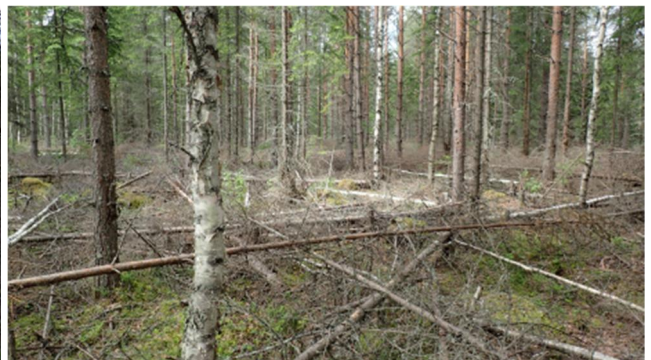
Kuvat 24 ja 25. Voimalapaikka 17 sijaitsee metsäautotiellä. Tielinjaus kulkee tuoreen kankaan harvennetussa männikössä sekä ojitetun korpijuotin läpi. Ei luontokohteita.

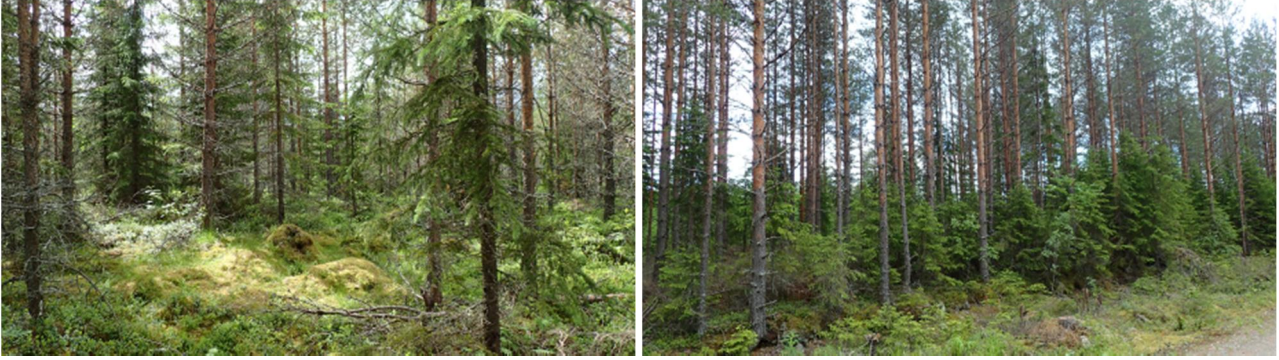
Kuvat 26 ja 27. Vasemmalla kuva voimalapaikka 18:n kuusettuvasta kasvatusmänniköstä, myös tielinjaus on samanlaista. Oikealla tien vieressä sijaitsevan voimalan 19 aluetta, jonka metsät ovat harvennettuja varttuneita männiköitä. Kiertotielinjaus kulkee pääosin puustottuneella turvekankaalla. Ei luontokohteita.

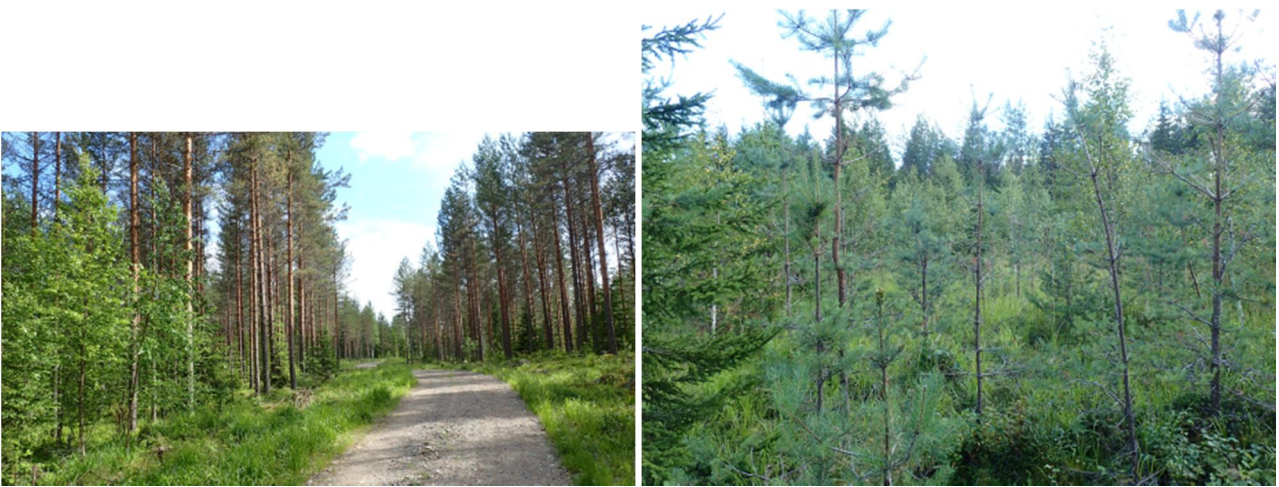
Kuvat 28 ja 29. Vasemmalla tien vieressä sijaitsevan voimalapaikan 20 varttunutta kivistä kasvatusmännikkökangasta. Oikealla voimalan 21 3-4 -metristä mäntytaimikkoa, tuulivoima-alue on osin soistunutta motoharvennettua kangasta. Voimalapaikoilla tai tielinjauksilla ei luontokohteita.

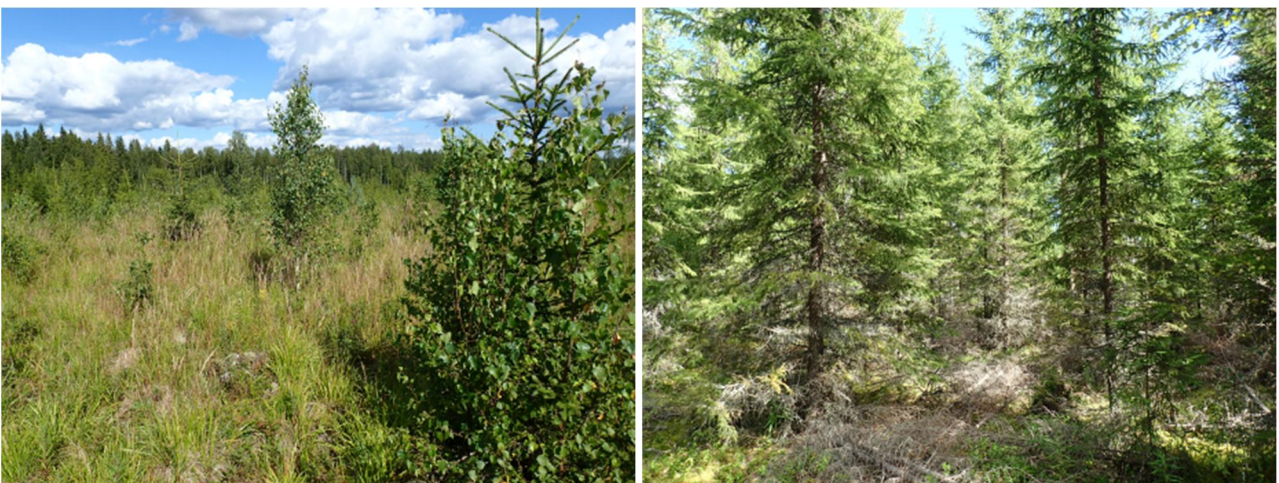
Kuvat 30 ja 31. Voimalapaikka 22 sijaitsee laajassa kuusitaimikossa, tielinjauksen alue on voimakkaasti heinittynyttä koivutaimikkoa. Voimalapaikalle 23 kulkeva huoltotielinjaus kulkee motouraa pitkin. Voimalapaikka on jäkäläkankainen kumpare, jossa kasvaa 5-7 -metristä kuusta ympäristön ollessa taimikkoa / nuorta männikköä (oikea kuva). Ei luontokohteita.

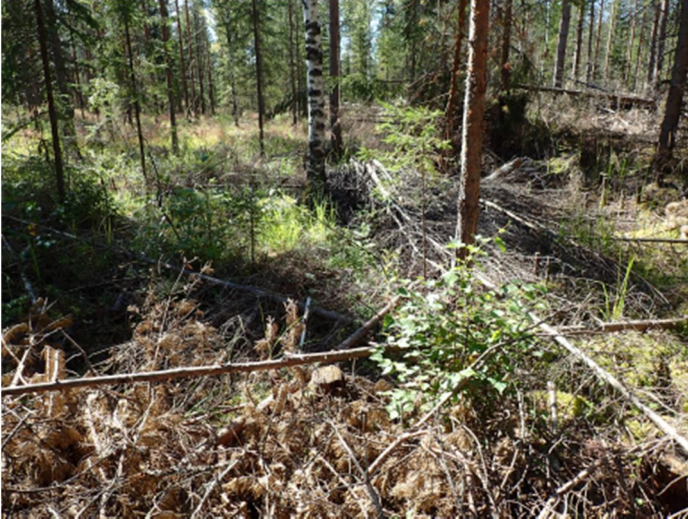
Kuva 32. Voimalapaikan 24 metsä on harvennusrisukkoista kasvatusmännikköä. Sekapuuna on aliskasvoskuusta yleisesti. Huoltotielinjauksella on varttunutta männikköä ja kuusi-mänty sekametsää, sekä ojitettua kangassoistumaa. Ei luontokohteita.

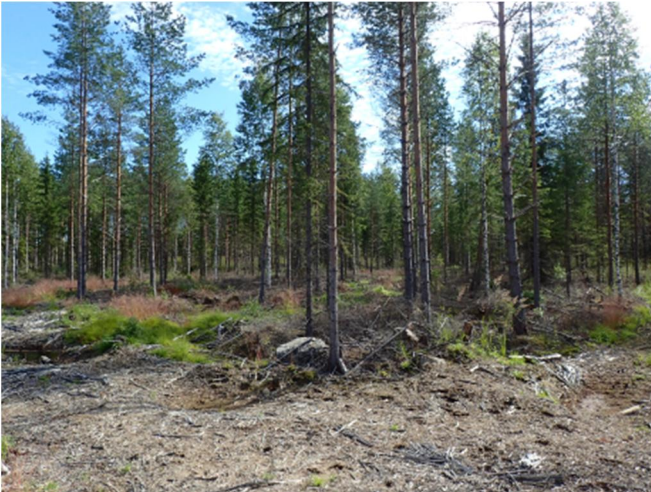
Kuva 33. Voimalapaikka 25 on vastikään harvennettua kasvatusmännikköä. Huoltotie on motoharvennettua nuorta ja varttunutta kasvatusmännikköä. Ei luontokohteita.

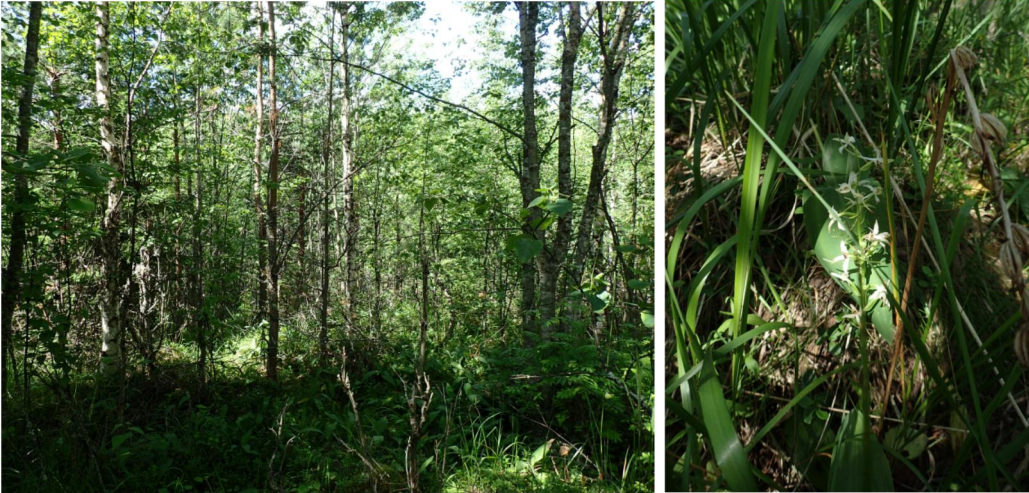
Kuvat 34 ja 35. Voimalapaikka 26 sijaitsee harmaaleppä-kuusipuustoisessa harjanteessa, jonka kasvillisuus on lehtomaista. Huoltotielinjaus kulkee kuivahkossa kasvatusmännikkökankaassa. Voimalapaikalta löydettiin kaksi kappaletta valkolehdokkia (kuva oikealla).

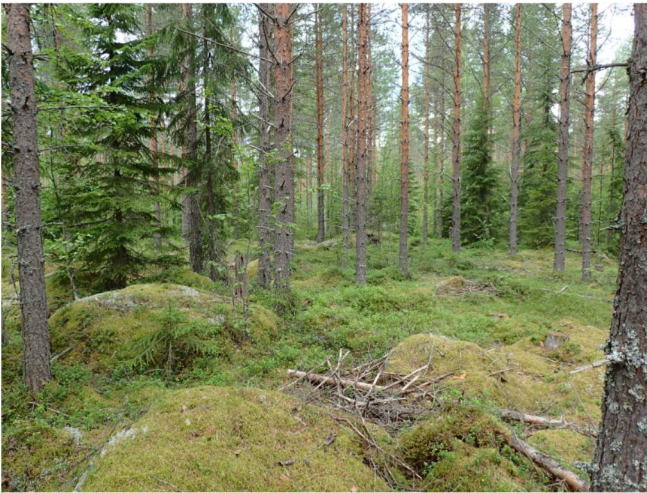
Kuva 36. Voimalapaikka 27 on kivikkoisessa kasvatusmännikössä. Voimalapaikalta 28 tuleva huoltotie kulkee nuorsa-varttuneessa kasvatusmännikössä. Ei luontokohteita.

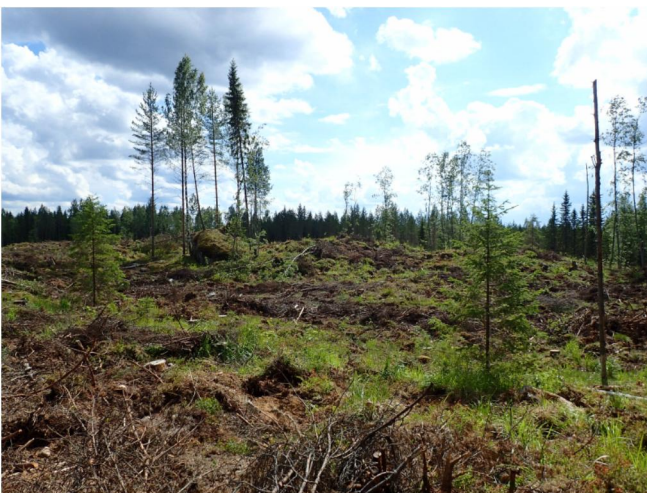
Kuva 37. Voimalapaikka 28 on päätehakattu. Huoltotielinjaus kulkee Hirsikankaankukkulan vierestä, mikä on motoharvennettua varttunutta kuusettuvaa kasvatusmännikköä. Ei luontokohteita.

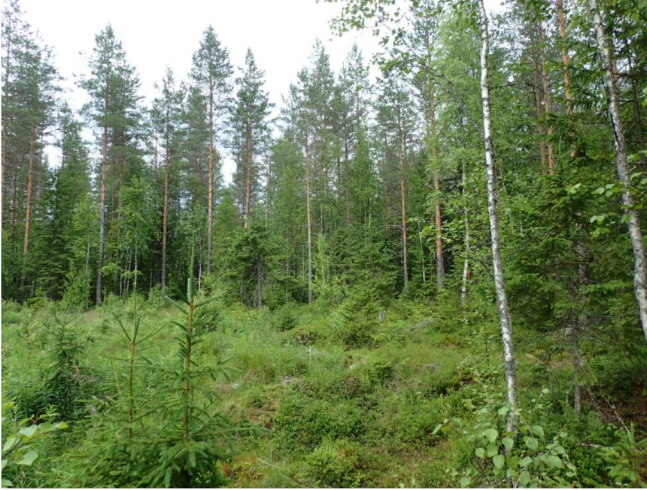
Kuva 38. Voimalapaikka 29 sijaitsee hakkuun ja kuusettuvan kasvatusmännikön reunassa. Huoltotie kulkee pääosin varttuneella kasvatusmännikkökankaalla ja osin hakkuuaukolla. Ei luontokohteita.

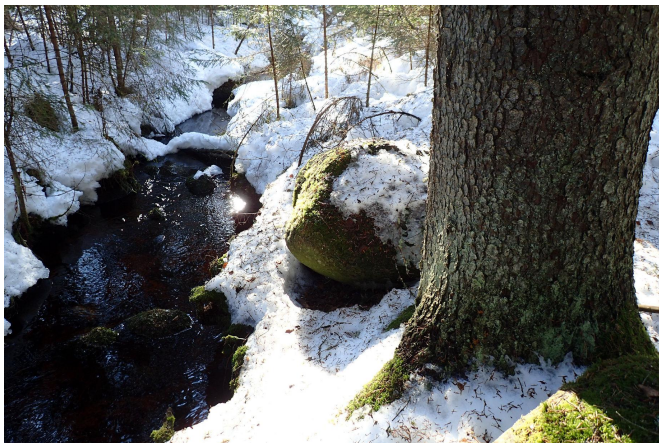
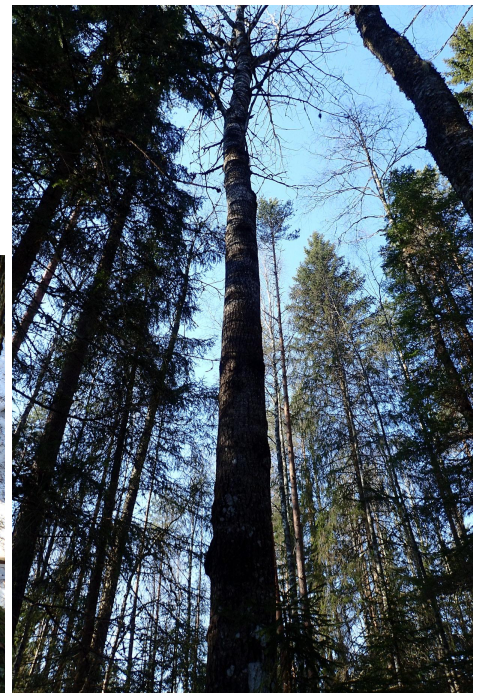
Selvityskohde on Kuusijärvestä laskeva, ojaksi peratun Kuusijärvenjoen varsi. Puron itäpuolen metsä on nuorta kasvatusmännikköä ja länsipuolella on noin 40-50 metrin leveydeltä uudistuskypsää kuusikkoa. Puron varressa sekapuustona on myös koivua ja harmaaleppää. Kuviolla on myös yksittäisiä järeitä haapoja. Kohteelta löydettiin liito-oravan reviiri, jonka koko on noin 1,5 hehtaaria. Reviiri rajoittuu länsipuoleltaan hakkuualueeseen ja itäpuoleltaan nuoreen kasvatusmännikköön. Reviiriltä löydettiin kolme järeää haapaa, josta ei kuitenkaan tehty varmoja kolopesintähavaintoja. Myöskään risupesä ei havaittu. Liito-oravan voidaan kuitenkin arvioida pesivän puron varrella ja alueen haapoja voidaan pitää mahdollisina pesäpuina. Havainnot on esitetty liitteessä 1.

Kuva 2 ja 3. Vasemmalla liito-oravan merkitsemä kuusi Kuusijärvenjoen varressa, oikealla reviirillä kasvava järeä haapa.

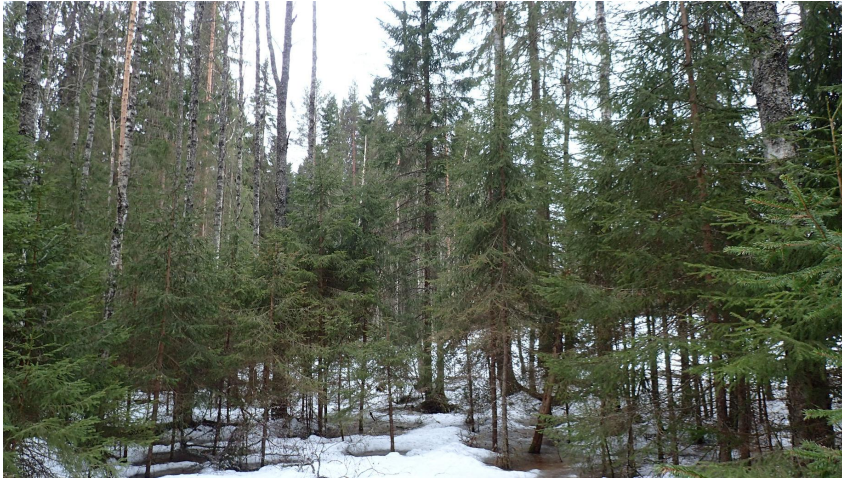
Reviirin eteläpuoli järven rantaan on tyypiltään tulvan vaivaamaa varttunutta kuusimänty sekametsää, josta ei löydetty liito-oravan papanoimia puita (**Kuva 4**).

Kuva 4. Reviirin ja Kuusijärven välinen metsä on kuusettuvaa, tulvan vaivaamaa sekametsää.
