RAPORTTI

20602433

PIEKSÄMÄEN TAHINIEMEN KULTTUURIYMPÄRISTÖSELVITYS JA KAHDEN RAKENNUKSEN SUOJELUTARVESELVITYS

SWECO YMPÄRISTÖ OY

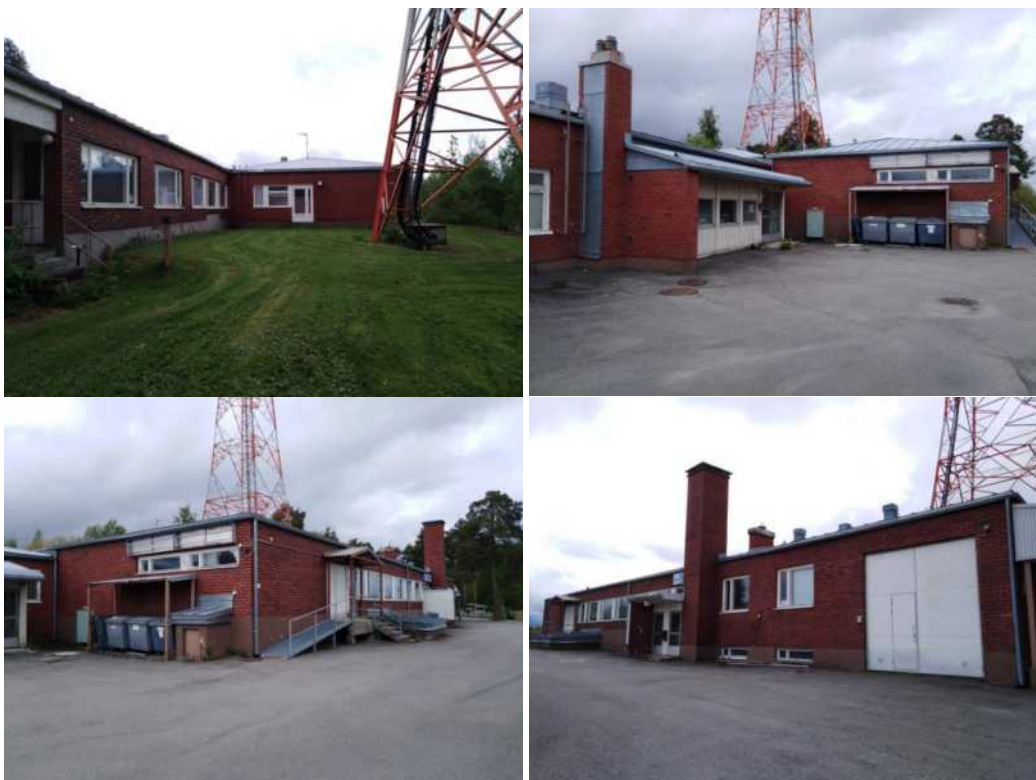
Kuva 5. Toimistorakennus osoitteessa Kukkaroniementie 4.

Selvitysalueen eteläisin rakennus osoitteessa Kukkaroniementie 4 on 1980-luvulla laajennettu toimistorakennus, jossa nykyisin on Pieksämäen seudun liikunta ry:n toimisto. Rakennus on yksikerroksinen ja sen julkisivu on punatiiltä.

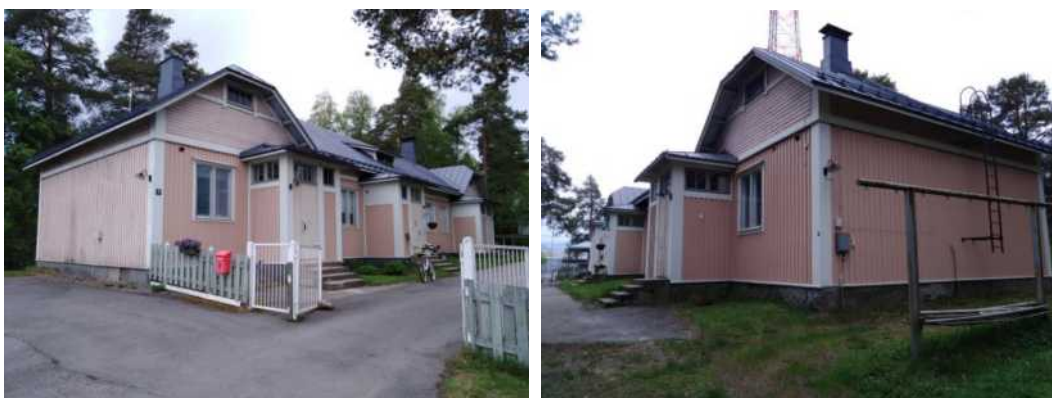
Kuva 6. Entinen rautatieläisten asuinrakennus osoitteessa Kukkaroniementie 6.

Osoitteessa Kukkaroniementie 6 on vuonna 1913 valmistunut entinen rautatieläisten asuinrakennus, joka on rakennettu Savonlinnan radan rakentamisen yhteydessä. Rakennus on yksityiskäytössä, ja siinä on ennen toiminut muun muassa päiväkotia. Yksikerroksinen puuverhoiltu rakennus on osoitettu suojeltavaksi uudessa asemakaavaluonnoksessa.

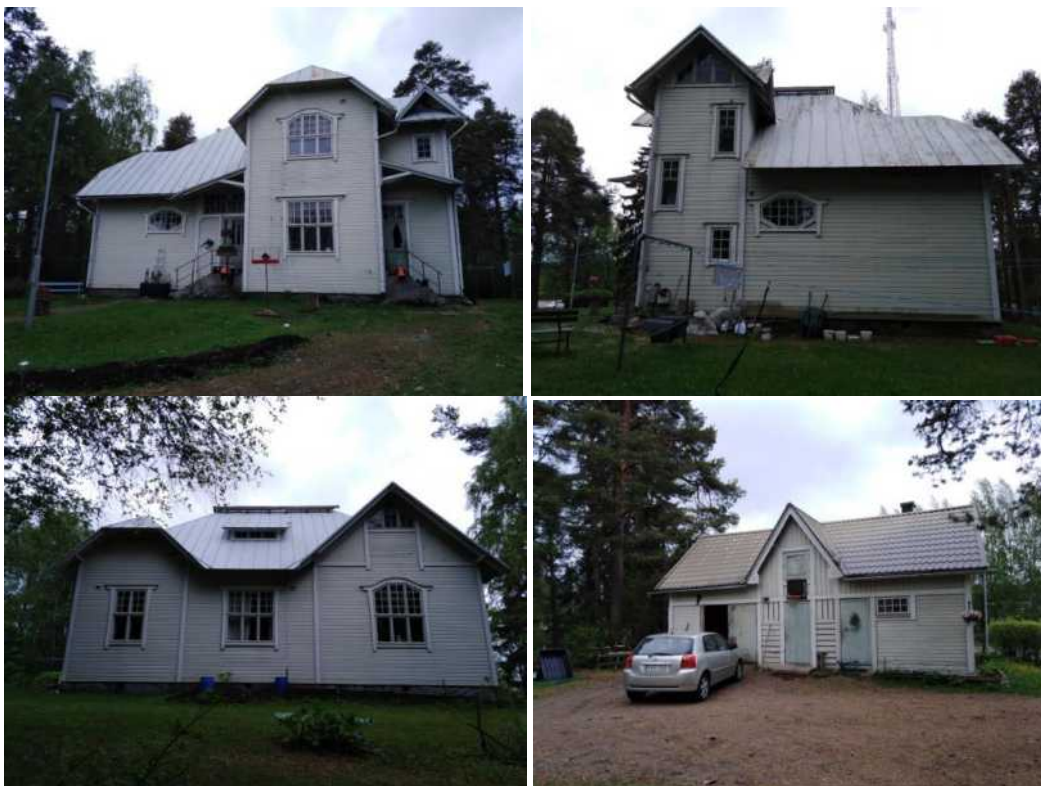
Kuva 7. Jugendtyylinen ratapiirin päällikön talo.

Ratapiirin päällikön talo osoitteessa Kukkaronniementie 8 on valmistunut vuonna 1920. Puuverhoillun kaksikerroksisen rakennuksen on suunnitellut arkkitehti Bruno Granholm ja se edustaa jugendtyyliä. Yksityiskäytössä oleva rakennus on osoitettu suojeltavaksi vuoden 1977 yleiskaavan selvityksessä. Pihapiirissä on ratapiirin päällikön talon lisäksi myös puinen talousrakennus, joka yhdessä päärakennuksen kanssa muodostaa suojeltavan kokonaisuuden.

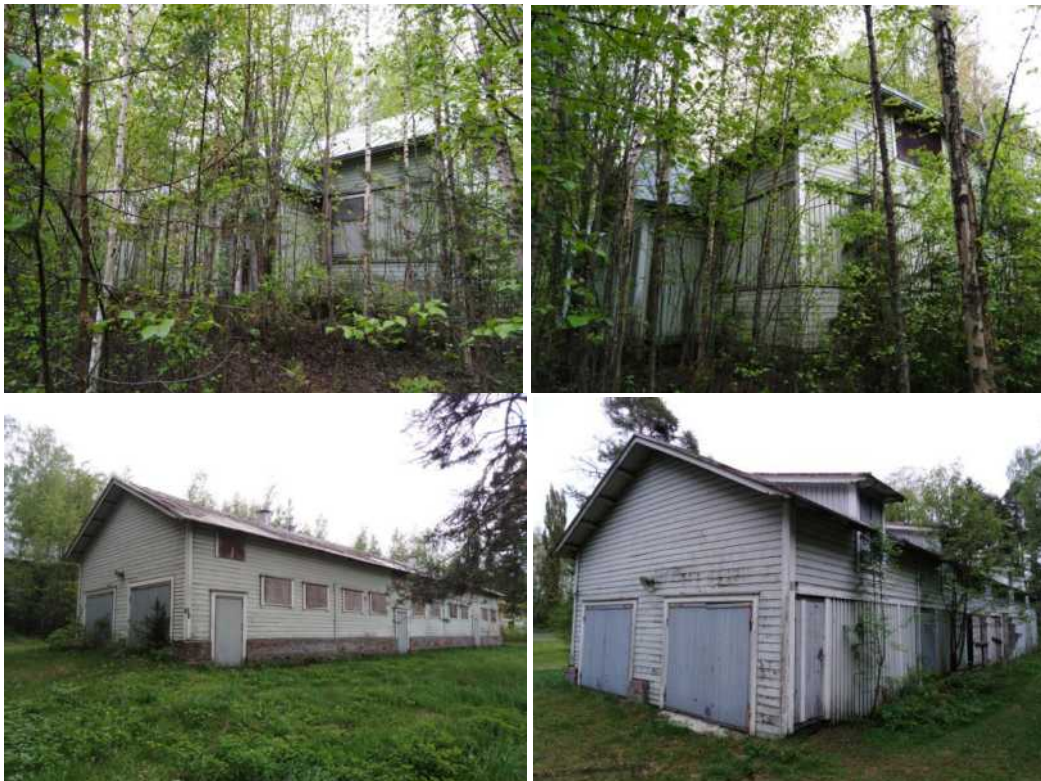
Kuva 8. Suojelutarveselvitetävät ratapiirin toimistorakennus ja sen talousrakennus.

Vuonna 1913 valmistuneet ratapiirin toimistorakennus ja sen talousrakennus osoitteessa Kukkaroniementie 10 ovat tämän raportin suojelutarveselvityskohteet. Puurunkoiset rakennukset ovat olleet useamman vuoden vailla käyttöä.

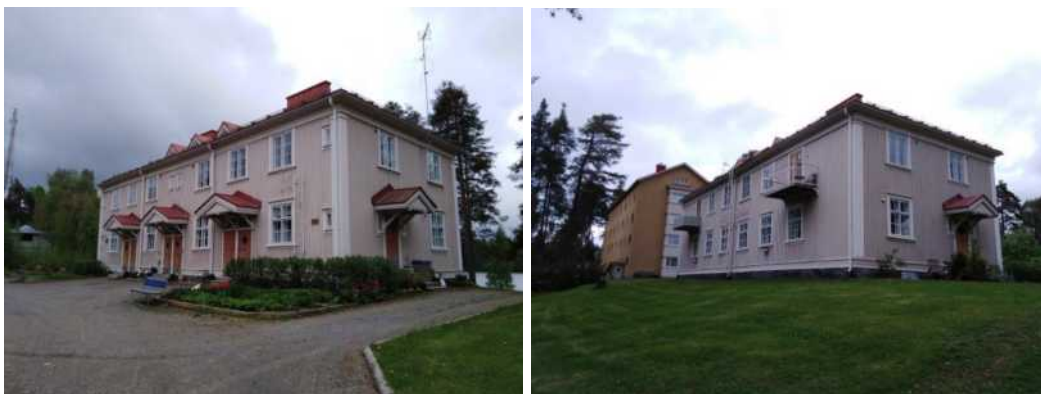
Kuva 9. Kaksikerroksinen puutalo vuodelta 1926.

Rautatieläisten asuinrakennukseksi rakennettu kaksikerroksinen puutalo on vuodelta 1926. Osoitteessa Tahintie 12 sijaitseva rakennus on edelleen asuinkäytössä ja siinä on kuusi asuntoa.

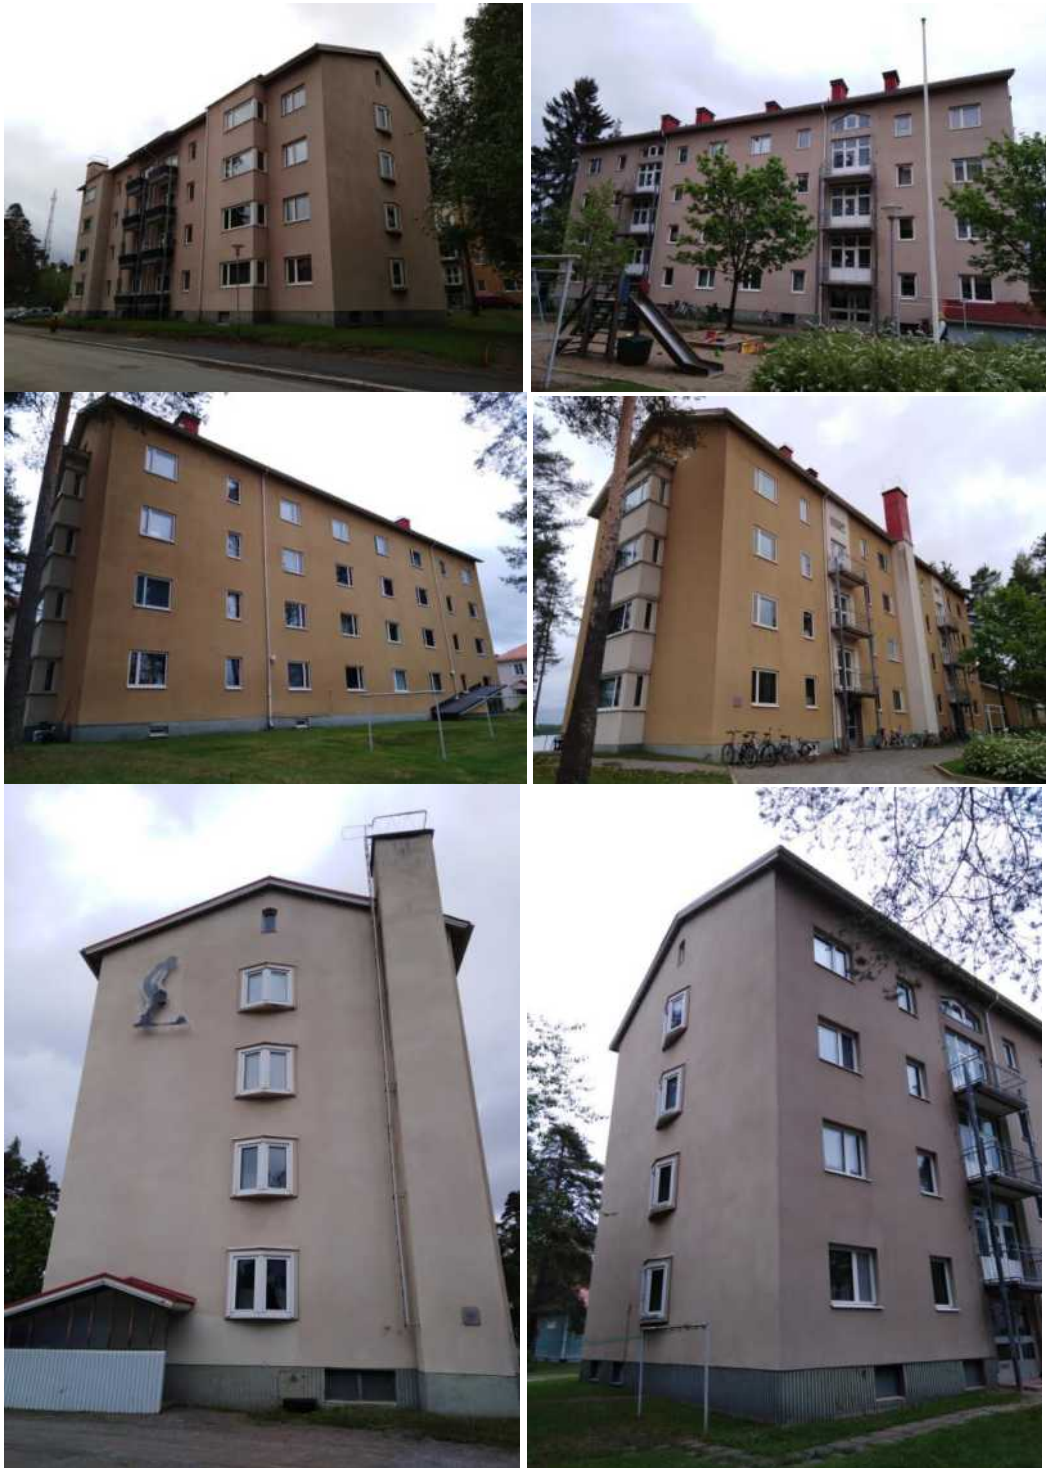
Kuva 10. RKY-alueella sijaitsevat 1950-luvulla rakennetut kerrostalot.

1950-luvun alkupuolella valmistuneet asuinkerrostalot osoitteessa Tahintie 14 ovat myös osa valtakunnallisesti merkittävää kulttuuriympäristöä, Pieksämäen rautatieläis ympäristöt. Nelikerroksisten rakennusten julkisivu on betonia.

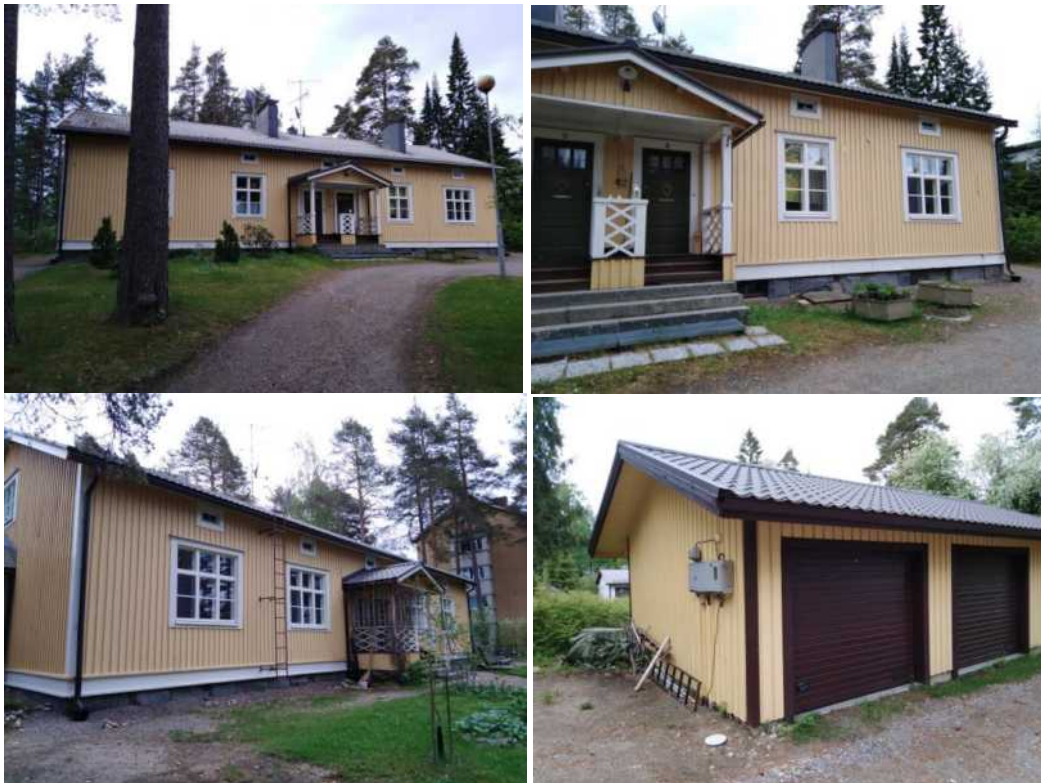
Kuva 11. Kahden asunnon asuinrakennus vuodelta 1939.

RKY-alueen viimeinen rakennus on puurunkoinen asuinrakennus, joka on valmistunut vuonna 1936. Osoitteessa Tahintie 16 sijaitsevassa asuintalossa on kaksi asuntoa ja tontilla on myös puurunkoinen piharakennus. Rakennus on yksityiskäytössä.

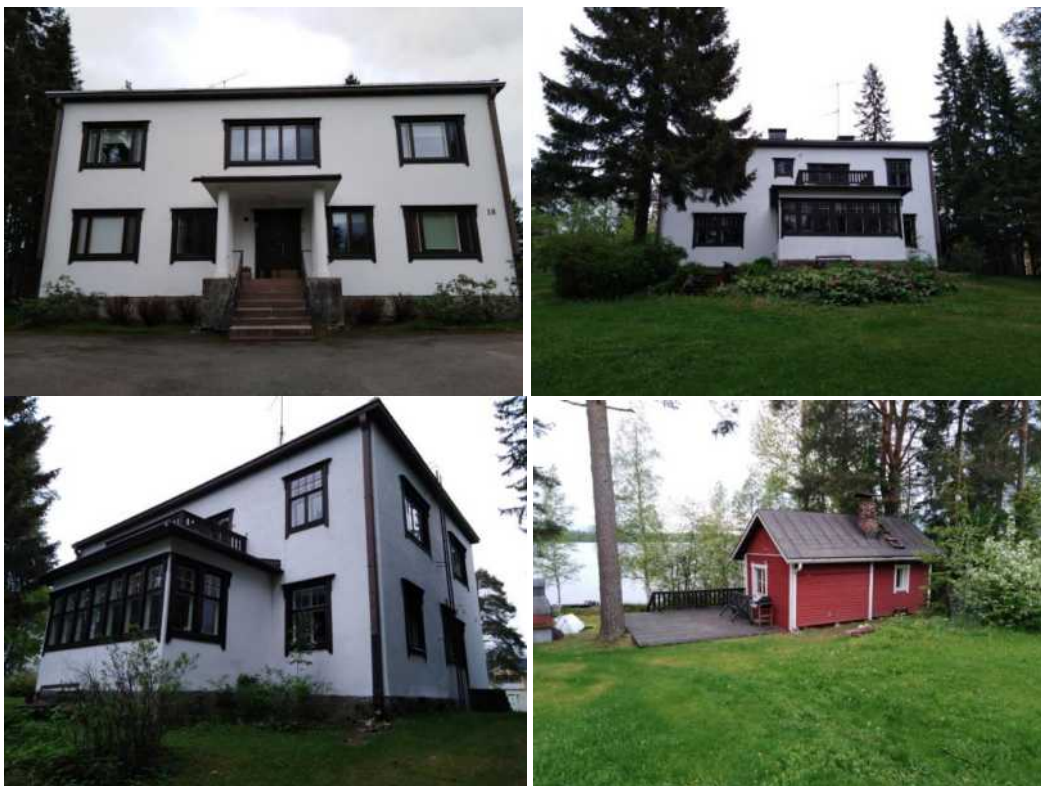
Kuva 12. Yksityiskäytössä oleva asuinrakennus ja sen piharakennus osoitteessa Tahintie 18.

Vuonna 1941 valmistuneen kaksikerroksisen asuinrakennuksen julkisivumateriaali on rapattu tiili. Rakennuksen osoite on Tahintie 18 ja se on yksityiskäytössä.

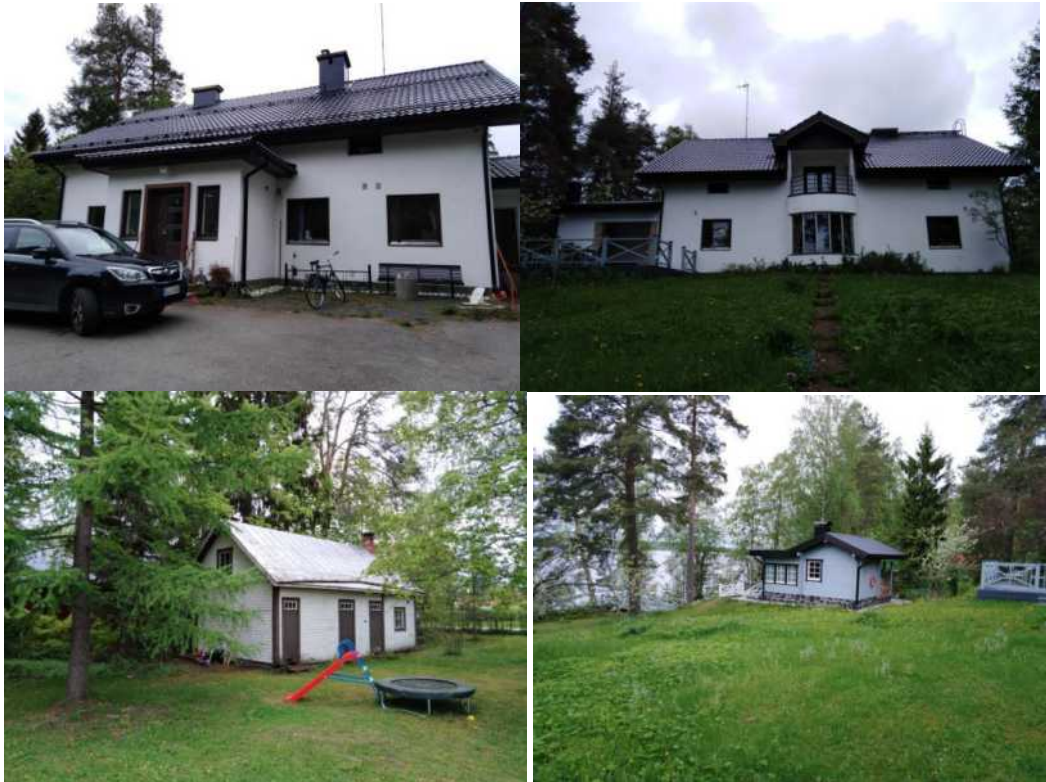
Kuva 13. Yksityiskäytössä oleva asuinrakennus ja sen piharakennukset osoitteessa Tahintie 20.

Vuonna 1951 valmistuneen kaksikerroksisen asuinrakennuksen julkisivumateriaali on rapattu tiili. Rakennuksen osoite on Tahintie 20 ja se on yksityiskäytössä.

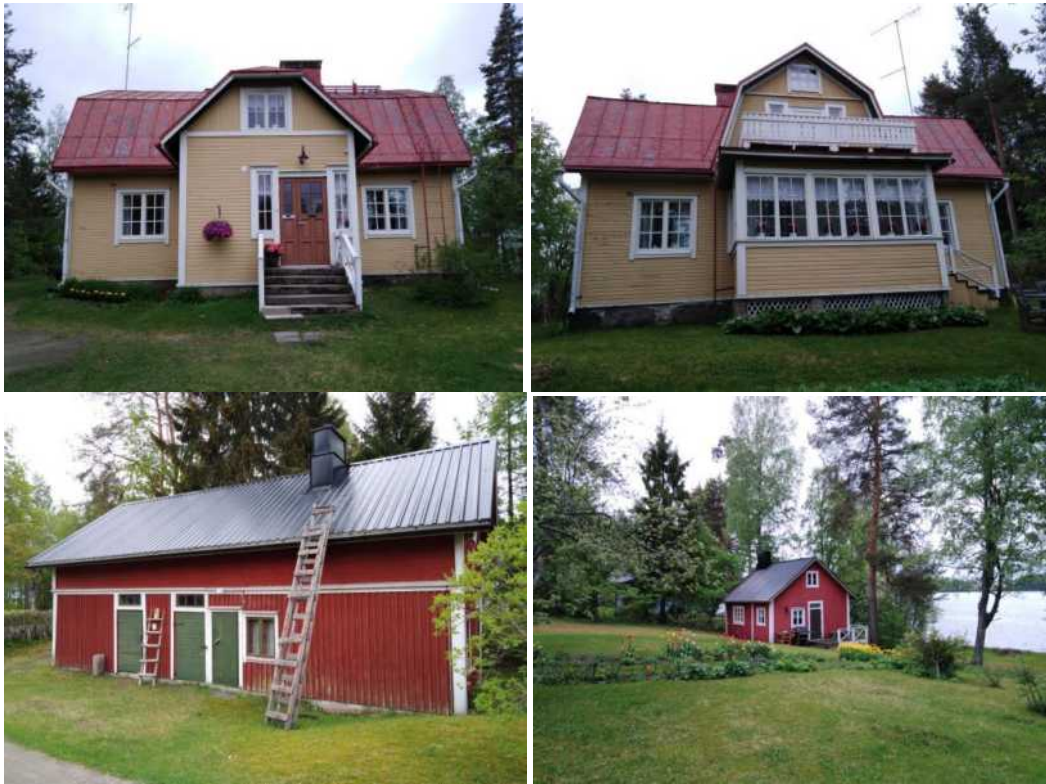
Kuva 14. Yksityiskäytössä oleva asuinrakennus ja sen piharakennukset osoitteessa Tahintie 22.

Kaksikerroksinen puurakennus ja sen piharakennukset osoitteessa Tahintie 22 ovat yksityiskäytössä.

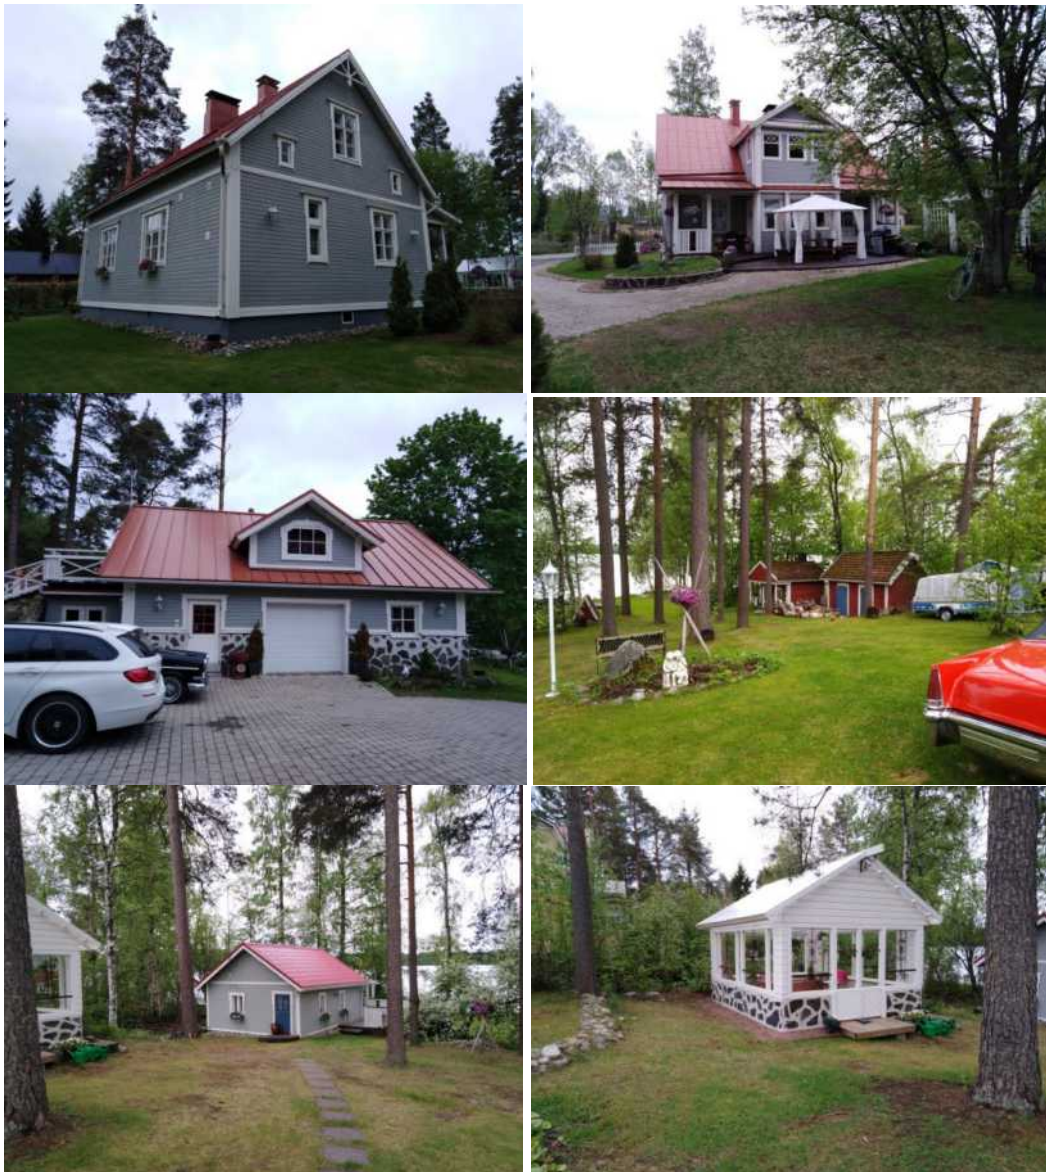
Kuva 15. Yksityiskäytössä oleva asuinrakennus ja sen piharakennukset osoitteessa Tahintie 24.

Vuonna 2012 uudistetun kaksikerroksisen asuinrakennuksen julkisivumateriaali on puuta. Rakennuksen osoite on Tahintie 24 ja se on yksityiskäytössä.

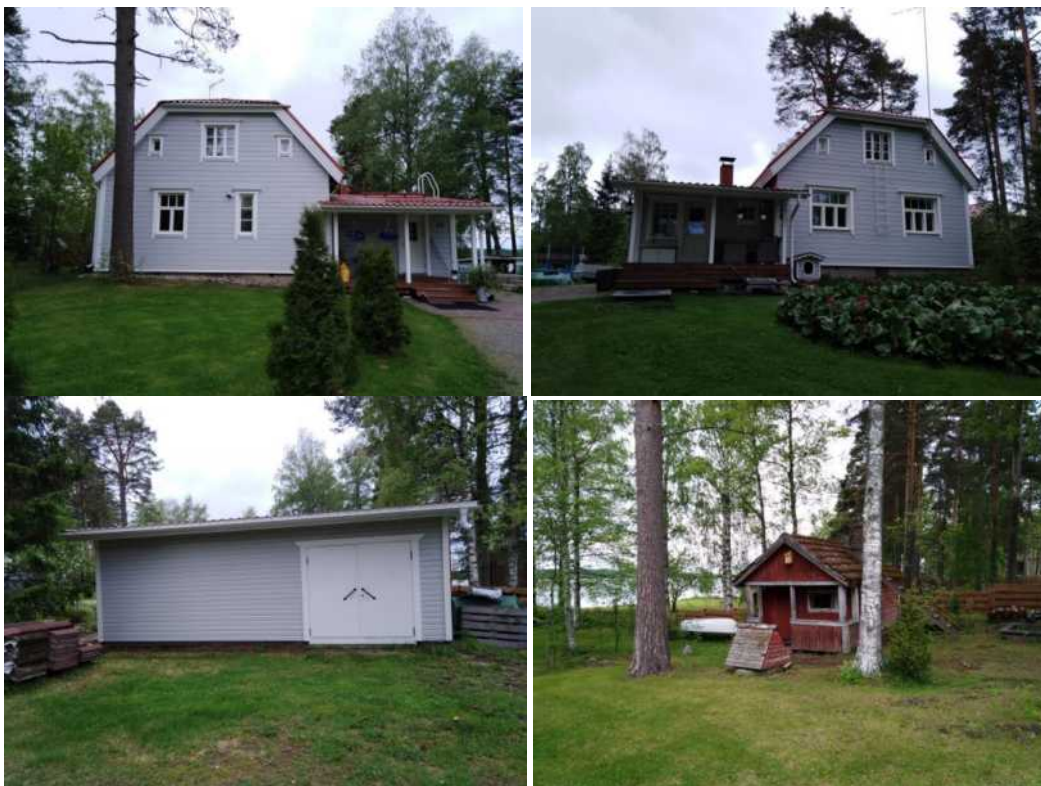
Kuva 16. Yksityiskäytössä oleva asuinrakennus ja sen piharakennukset osoitteessa Tahintie 26.

Vuonna 1978 perusparannetun kaksikerroksisen asuinrakennuksen julkisivumateriaali on puuta. Rakennuksen osoite on Tahintie 26 ja se on yksityiskäytössä.

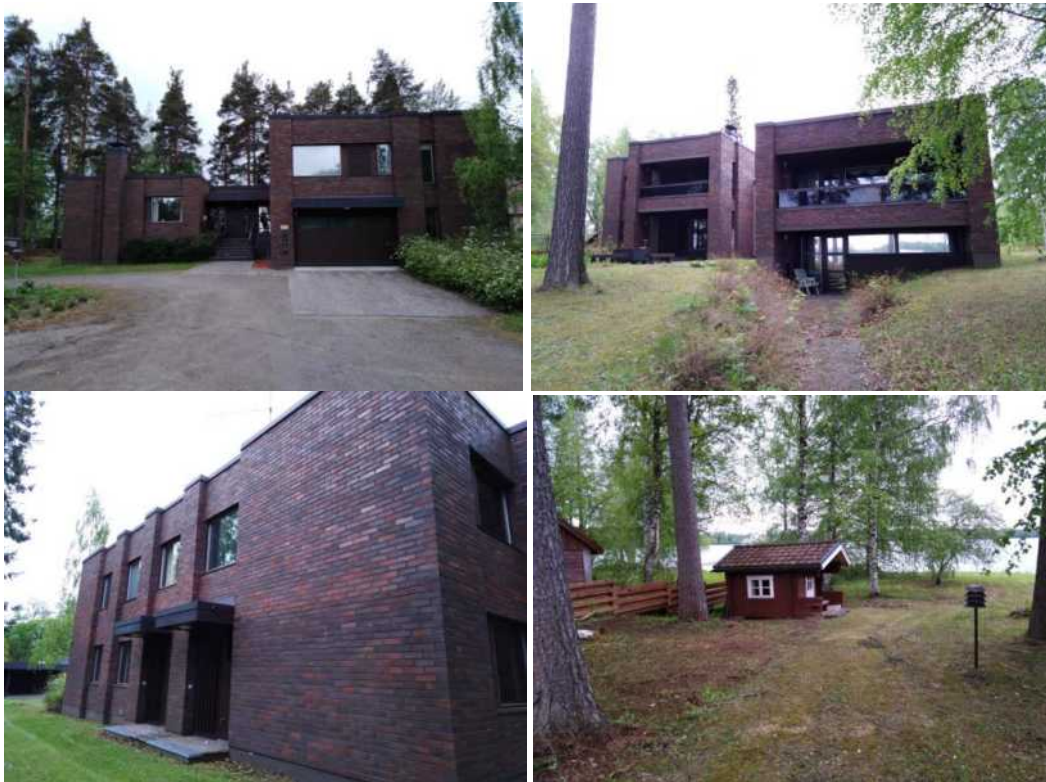
Kuva 17. Yksityiskäytössä oleva asuinrakennus ja sen piharakennus osoitteessa Tahintie 28.

Vuonna 1979 valmistuneen kaksikerroksisen asuinrakennuksen julkisivumateriaali on tiili. Rakennuksen osoite on Tahintie 28 ja se on yksityiskäytössä.

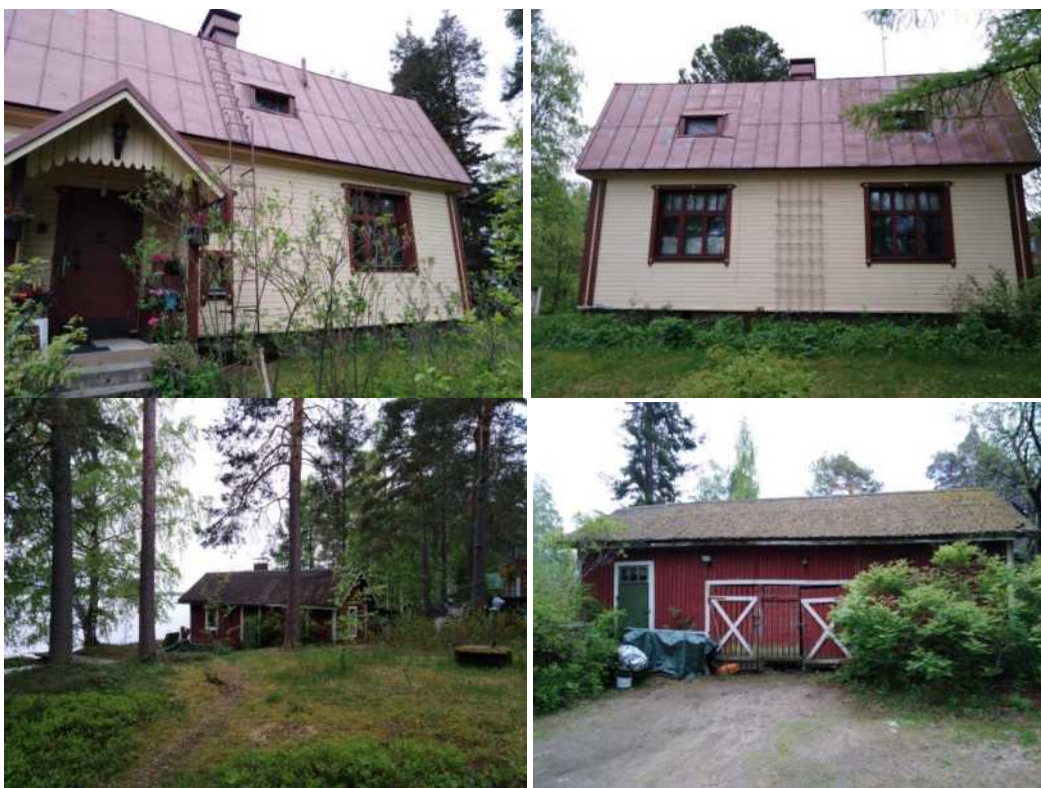
Kuva 18. Yksityiskäytössä oleva asuinrakennus ja sen piharakennukset osoitteessa Tahintie 30.

Kaksikerroksinen puurakennus ja sen piharakennukset osoitteessa Tahintie 30 ovat yksityiskäytössä.

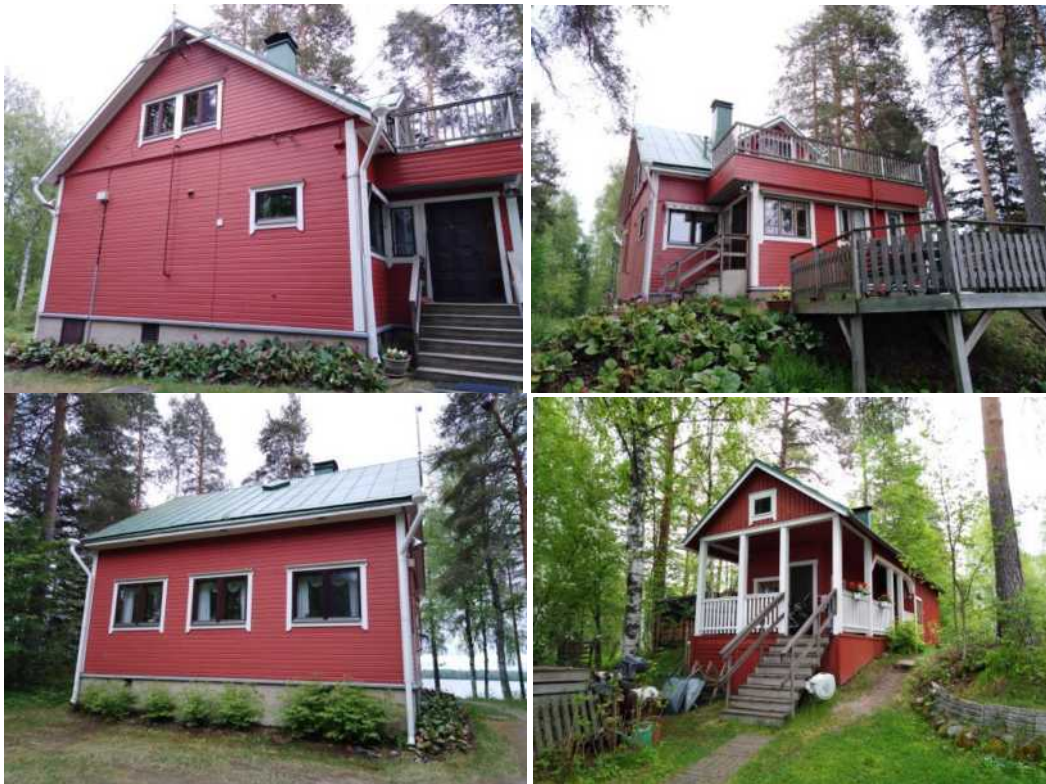
Kuva 19. Yksityiskäytössä oleva asuinrakennus ja sen piharakennus osoitteessa Tahintie 32.

Vuonna 1974 perusparannetun kaksikerroksisen asuinrakennuksen julkisivumateriaali on puuta. Rakennuksen osoite on Tahintie 32 ja se on yksityiskäytössä.

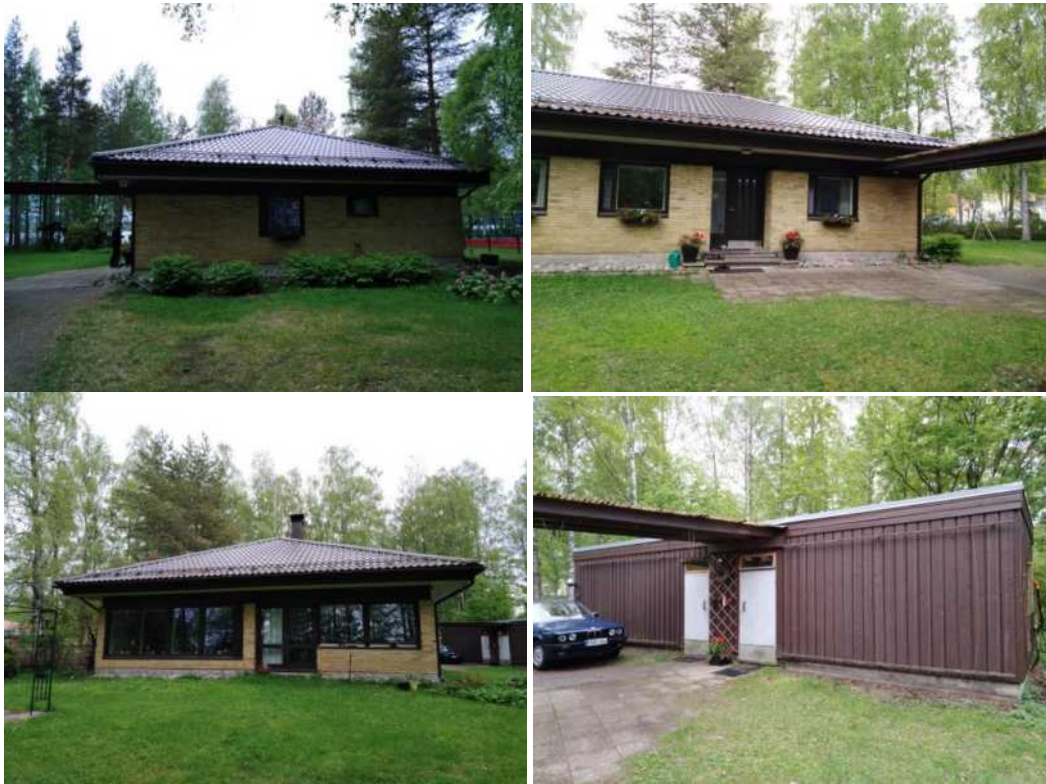
Kuva 20. Yksityiskäytössä oleva asuinrakennus ja sen piharakennus osoitteessa Tahintie 34.

Vuonna 1980 valmistuneen kaksikerroksisen asuinrakennuksen julkisivumateriaali on tiili. Rakennuksen osoite on Tahintie 34 ja se on yksityiskäytössä.

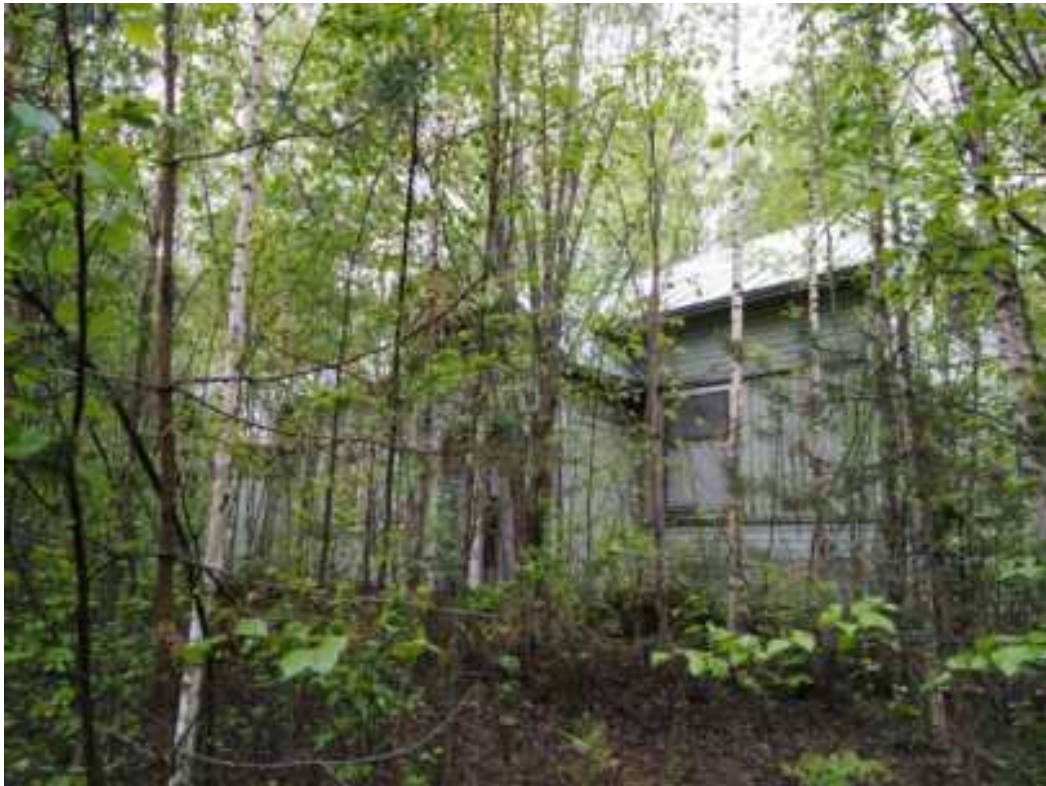
Ratapiirin toimisto on puurunkoinen kaksikerroksinen rakennus. Puoliaumakaton kate on saumattua peltiä ja ikkunat ovat puurakenteisia ruutuikkunoita. Julkisivulaudoituksessa on nähtävissä jonkin verran kosteusvaurioita, ja toisen kerroksen sisäkatossa sekä ensimmäisen kerroksen välipohjassa on vuotaneesta katosta johtuvia kosteusvaurioita. Vaikka rakennuksessa on käytön ja ylläpidon puutteesta aiheutuneita vaurioita, ensimmäisen kerroksen sisätilat ovat säilyneet suhteellisen hyvässä kunnossa ja koko rakennuksesta on nähtävissä edelleen sen potentiaali.

Kuva 30. Ratapiirin toimistorakennus ulkoapäin talousrakennukselta päin katsottuna.

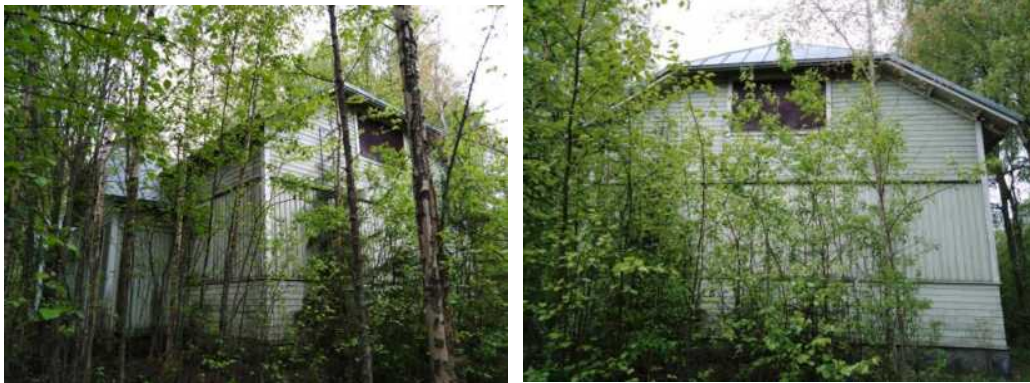
Rakennuksen julkisivut ovat osittain jääneet kasvavan puuston peittoon. Koilliseen suunnatussa julkisivussa on kaksi poikkipäätä sisäänkäynneille rakennuksesta ulospäintyntyvinä massoina. Julkisivut ovat keskisymmetrisiä ja aukotus tasaista, päätyjulkisivuissa on vain yksi iso aukko toisessa kerroksessa. Puoliaumakatto on näkyvissä talon päädyissä, ja lounaaseen suunnatussa julkisivussa keskiosassa kattolape on reunoja loivemmassa kulmassa mahdollistaen ikkuna-aukotuksen myös toiseen kerrokseen.

Kuva 31. Toimistorakennuksen julkisivuja koillisesta ja lounaasta.

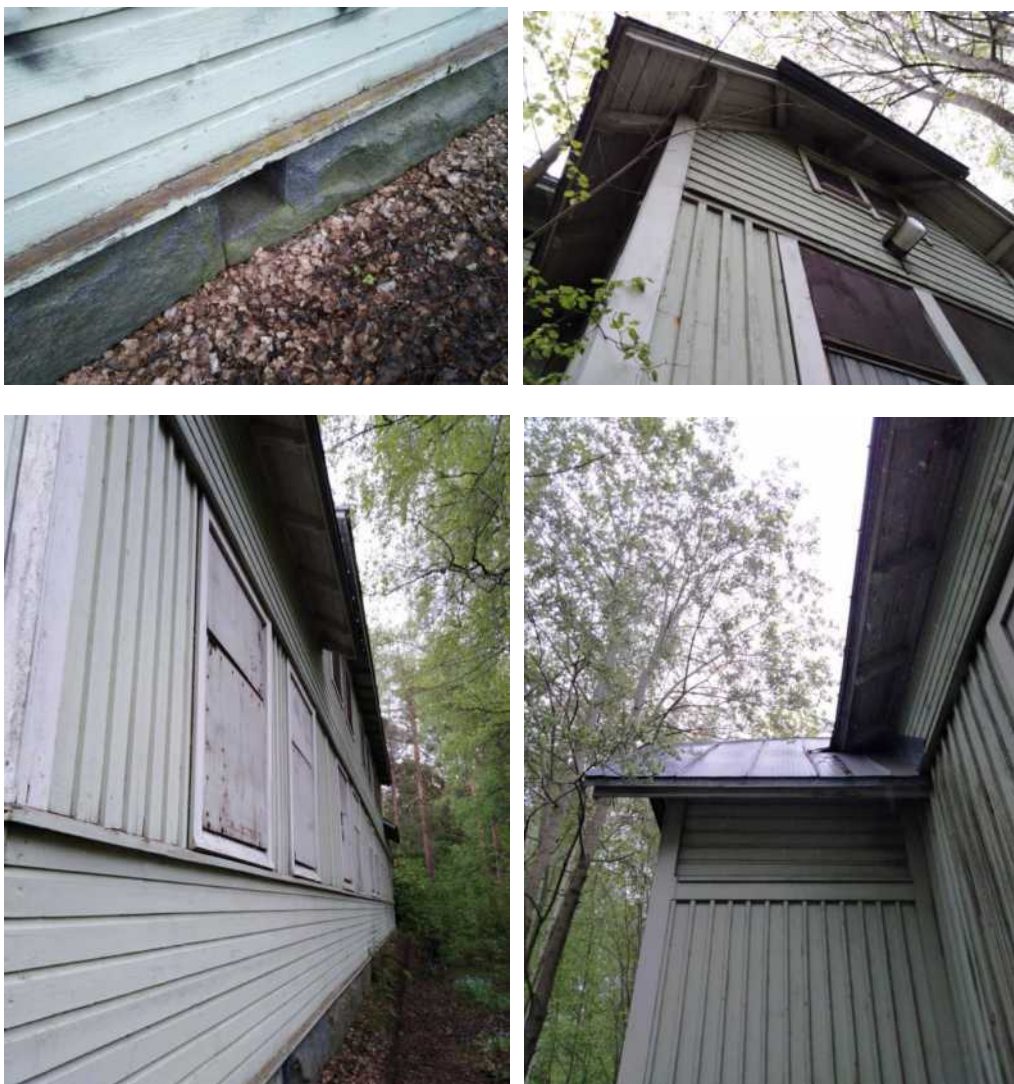
Rakennuksen perusukseen on käytetty kiveä ja muut rakenteet ovat tehty puusta. Ikkunat ovat valkoiseksi maalattuja puukehikkoisia ruutuikkunoita ja ovet ovat myös puurakenteisia, mutta koska rakennukselle ei tällä hetkellä ole käyttöä, ovat molemmat laudoitettu umpeen. Vaaleanvihreässä julkisivuverhoilussa on nähtävissä ensimmäisen kerroksen ikkunalinja, kun vaakalauta vaihtuu pystysuuntaiseksi. Laidoituksen vaihtelu ja poikkipäädut tuovat symmetriseen ulkonäköön erilaista rytmiä. Saumattu peltikatto on näkyviltä osin hyväkuntoinen, mutta katossa on useampia jiirikohtia, jotka mahdollistavat veden valumisen sisärakenteisiin. Myös julkisivuverhoilussa on paikoittain nähtävissä kosteusvaurioita.

Kuva 32. Julkisivudetaljeja perustuksesta, laudoituksesta, ikkunoista sekä vesikatosta.

Nykyisillään ratapiirin toimisto ja sen talusrakennus ovat hylättyjä, ja kosteusvauriot tulevat vain kasvamaan, mikäli rakennuksia ei kunnosteta. Rakennusten kunnostamiseen vaikuttaa kuitenkin sopivan käytön löytäminen, sillä ilman käyttötarkoitusta rakennus jää kunnostamisen jälkeen vaille ylläpitoa. Rakennuksille sopivien toimintojen on tärkeää, koska historiallinenkin rakennus on ensisijaisesti käyttö- eikä museokohde.

Vaikka ratapiirin toimisto onkin entisöitävissä korjaustoimenpiteillä, keskeistä rakennuksen säilymisen ja suojelun tarpeen kannalta on halu ylläpitää ja löytää käyttöä historiallisille rakennuksille. Nykyhetkellä rakennusten potentiaaliset käyttömahdollisuudet ovat ristiriidassa sekä kaupungin alueenkäyttötavoitteiden että maanomistajien toiveiden kanssa. Mikäli molemmat rakennukset tai vain ratapiirin toimistorakennus suojeltaisiin, todennäköisesti tahtotilaa niiden ylläpitämiseen ei löydy, vaan rakennukset jäisivät odottamaan kosteusvaurioiden kasvamista vaille käyttötarkoitusta. Etenkin vähemmän arvokkaalle talusrakennukselle on haastavaa löytää uutta käyttöä.

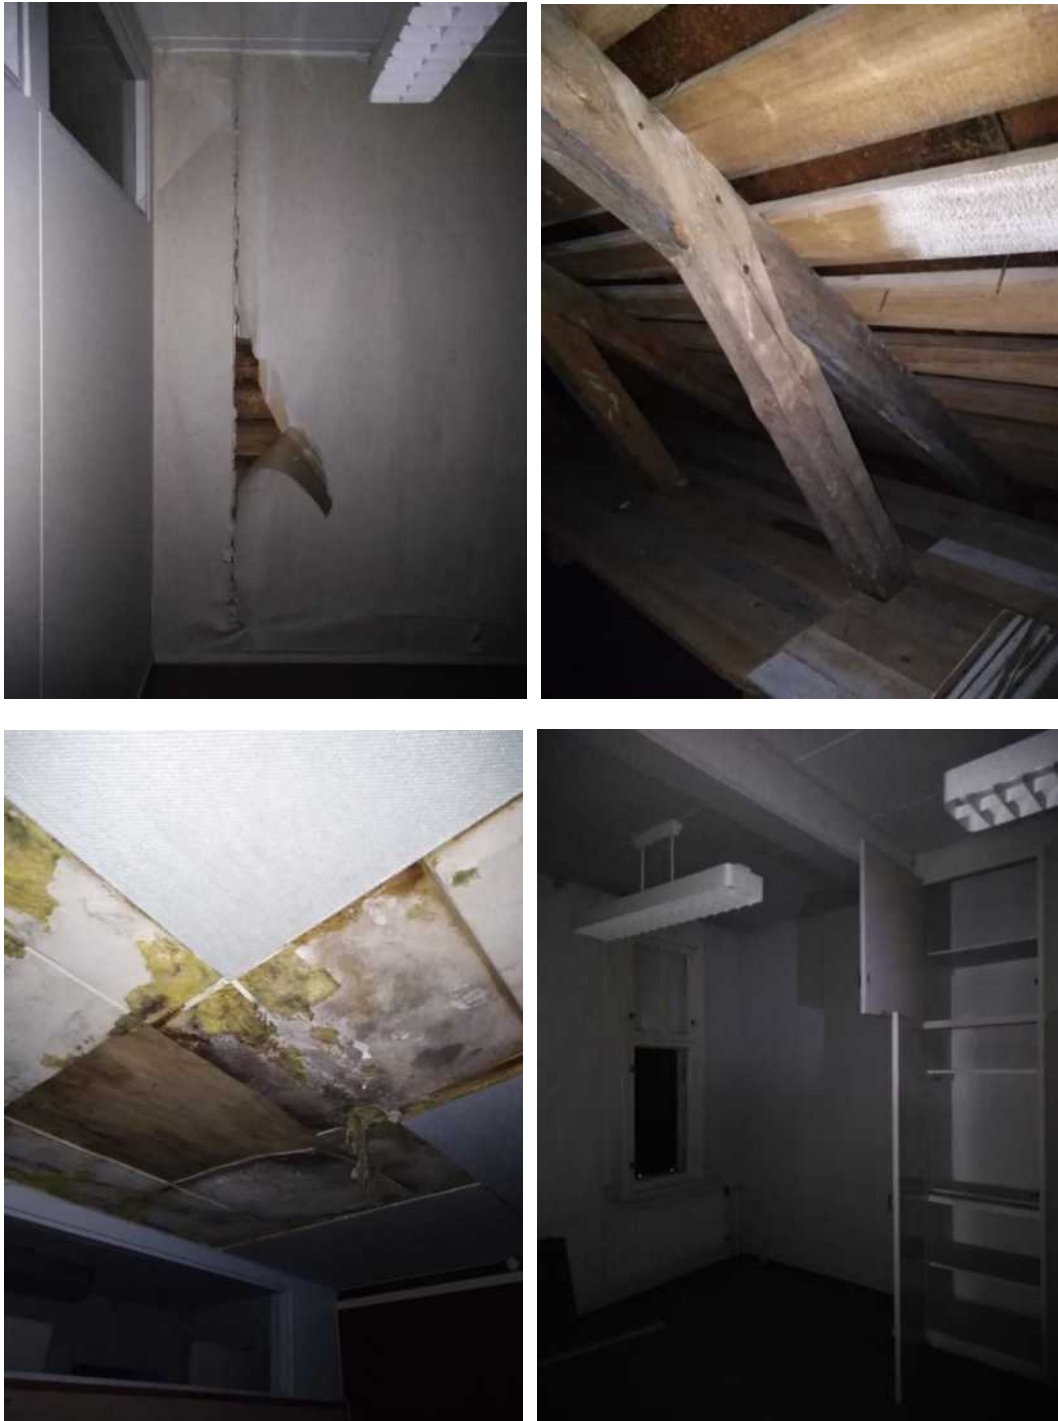
Sisätiloissa on edelleen nähtävissä rakennuksen aiempi käyttö toimistorakennuksena. Tilat ovat selkeästi erotettavissa aiemman käyttötarkoituksensa mukaan, ja kiinteät kalusteet kuten kaapistot ovat edelleen hyvässä kunnossa. Sisäkatoissa on kuitenkin selkeästi näkyvissä vesikatkon vuotamisesta johtuvia vaurioita useammassa kohdassa. Sisätiloissa oli mahdollista myös havainnoida kohteen rakenteita, jotka näyttivät olevan edelleen hyväkuntoisia.

Kuva 33. Sisätilojen rakenteita, kosketusvaurioita ja kiinteitä kalusteita.

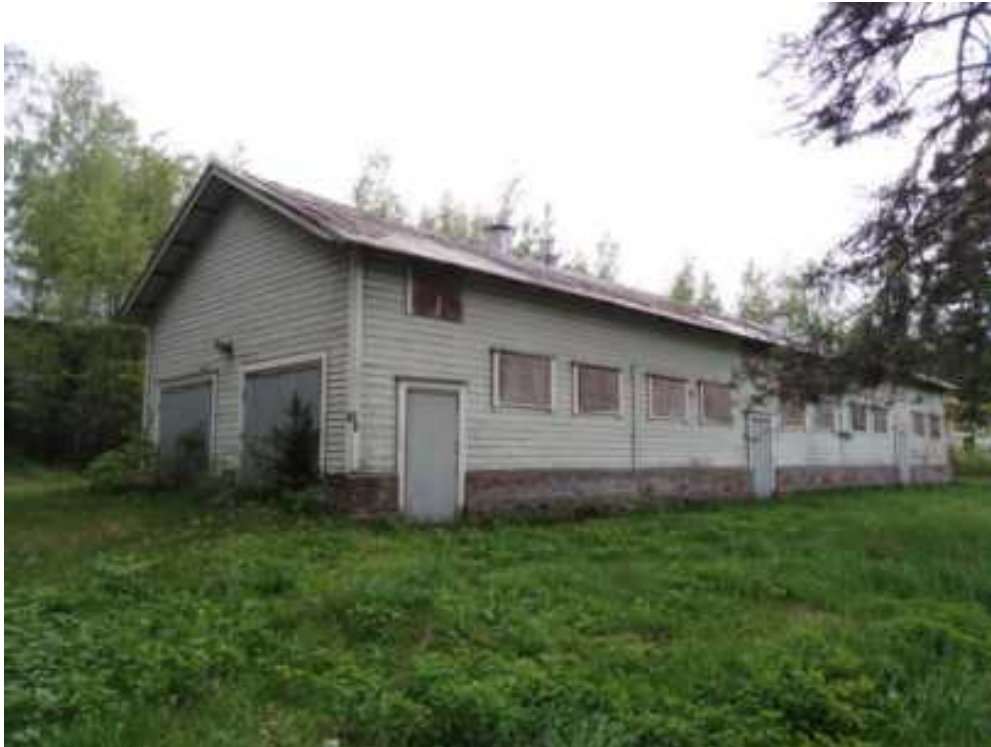
Yhdessä ratapiirin toimiston kanssa vuonna 1913 rakennettu talousrakennus on toiminut aputiloina toimistolle, ja rakennus on edelleen osittain paikallisten asukkaiden käytössä varastona ja harrastustiloina. Vaaleanvihreä rakennus on puolitoistakerroksinen ja sen harjakaton kate on saumattua peltiä. Rakennuksessa on paljon kosteusvaurioita ja osa niistä on aiheuttanut rakenteiden osittaisen romahtamisen.

Kuva 34. Talousrakennus kuvattuna Kukkaronniementieltä.

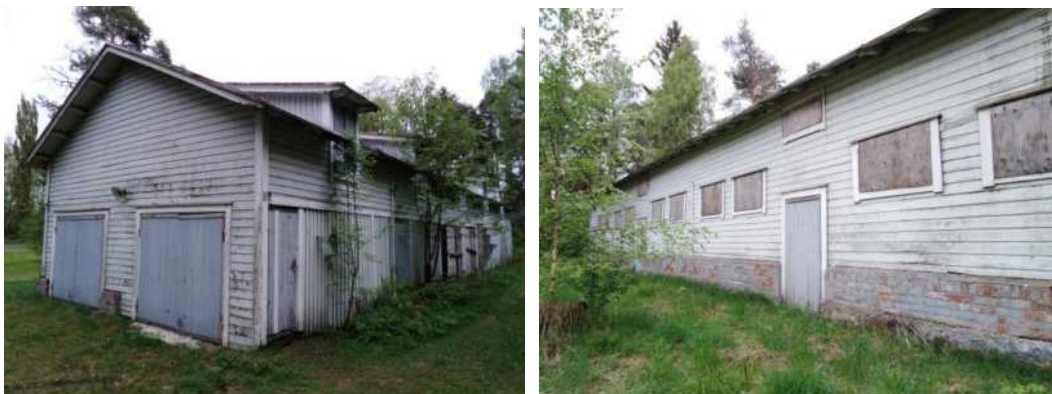
Rakennus on symmetrinen massa, jonka monotoniala rikkovat lounaisjulkisivulla olevat korotetut aukot. Kuten toimistorakennus, myös talousrakennus on puurunkoinen ja suurimmaksi osaksi vaakasuuntainen puuverhoilu on maalattu vaaleanvihreäksi. Rakennuksen perusta on kivinen, ja sen päälle on ladottu Kukkaroniementien puolella tiiliä maaston muotoihin sopeutumisen vuoksi. Ikkunat sekä ovet ovat puusta, ja ikkunoiden karmit ovat maalattu valkoisiksi, kun taas ovet ovat sinertävän harmaita.

Kuva 35. Julkisivut luoteeseen ja koilliseen.

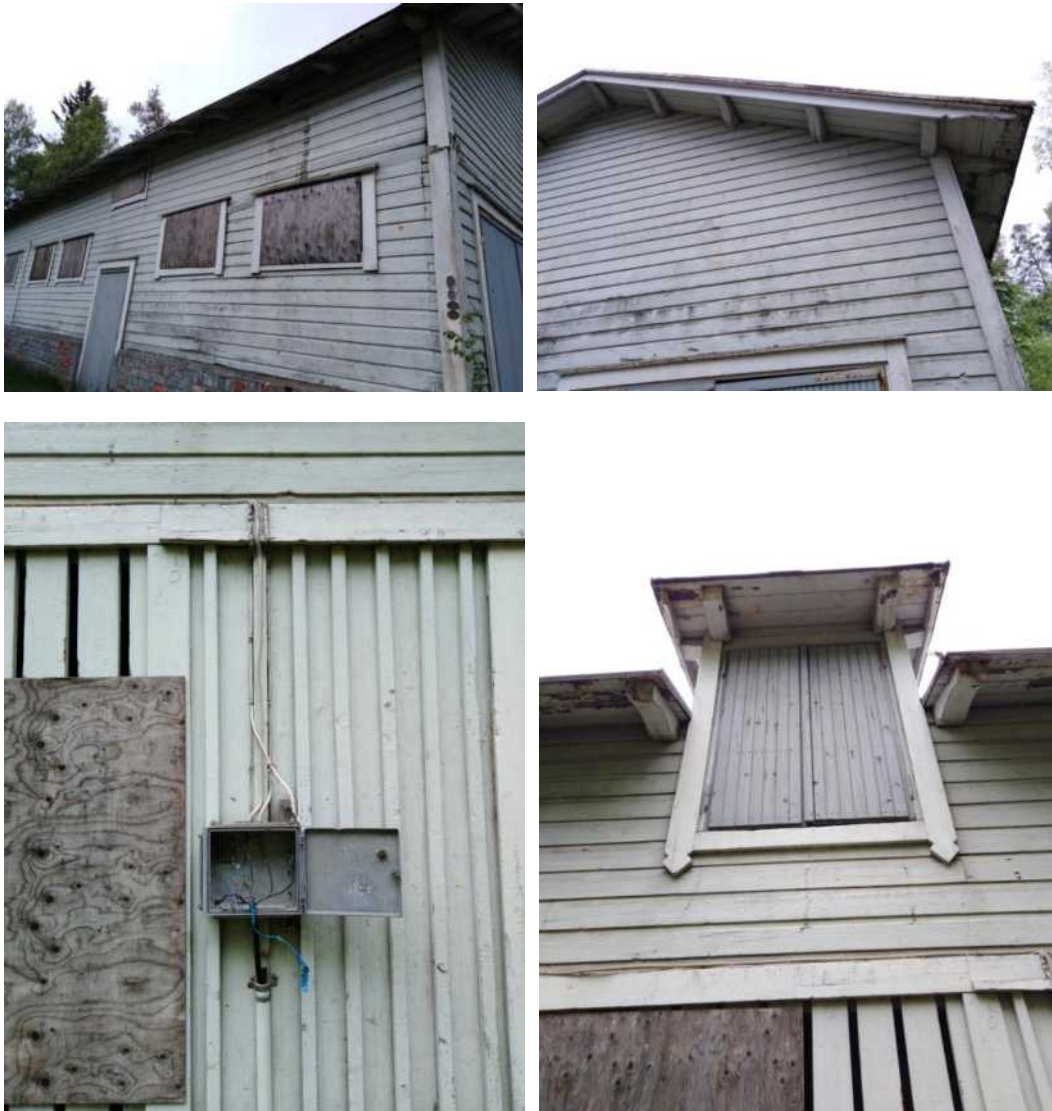
Kukkarontien puoleisessa julkisivussa on nähtävissä vesivahingosta romahtaneiden välipohjan hirsien aiheuttamia vaurioita kuten nurkkalautojen katkeamisen ja julkisivuverhoilun painumisen sisäänpäin. Lounaisjulkisivulla muuta rakennusta kiertävä vaakasuuntainen verhoilu on alaosassa käännetty pystysuuntaiseksi, ja julkisivua jakavat pysty- ja vaakasuuntaiset valkoiset julkisivulaudat. Ikkunat ja osa ovista ovat laudoitettuja umpeen.

Kuva 36. Julkisivudetaljeja kosteusvaurioista, vesikaton rakenteista, julkisivuverhoilusta sekä luukuista ja ikkunoista.
