RAPORTTI

20602433

PIEKSÄMÄEN TAHINIEMEN KULTTUURIYMPÄRISTÖSELVITYS JA KAHDEN RAKENNUKSEN SUOJELUTARVESELVITYS

SWECO YMPÄRISTÖ OY

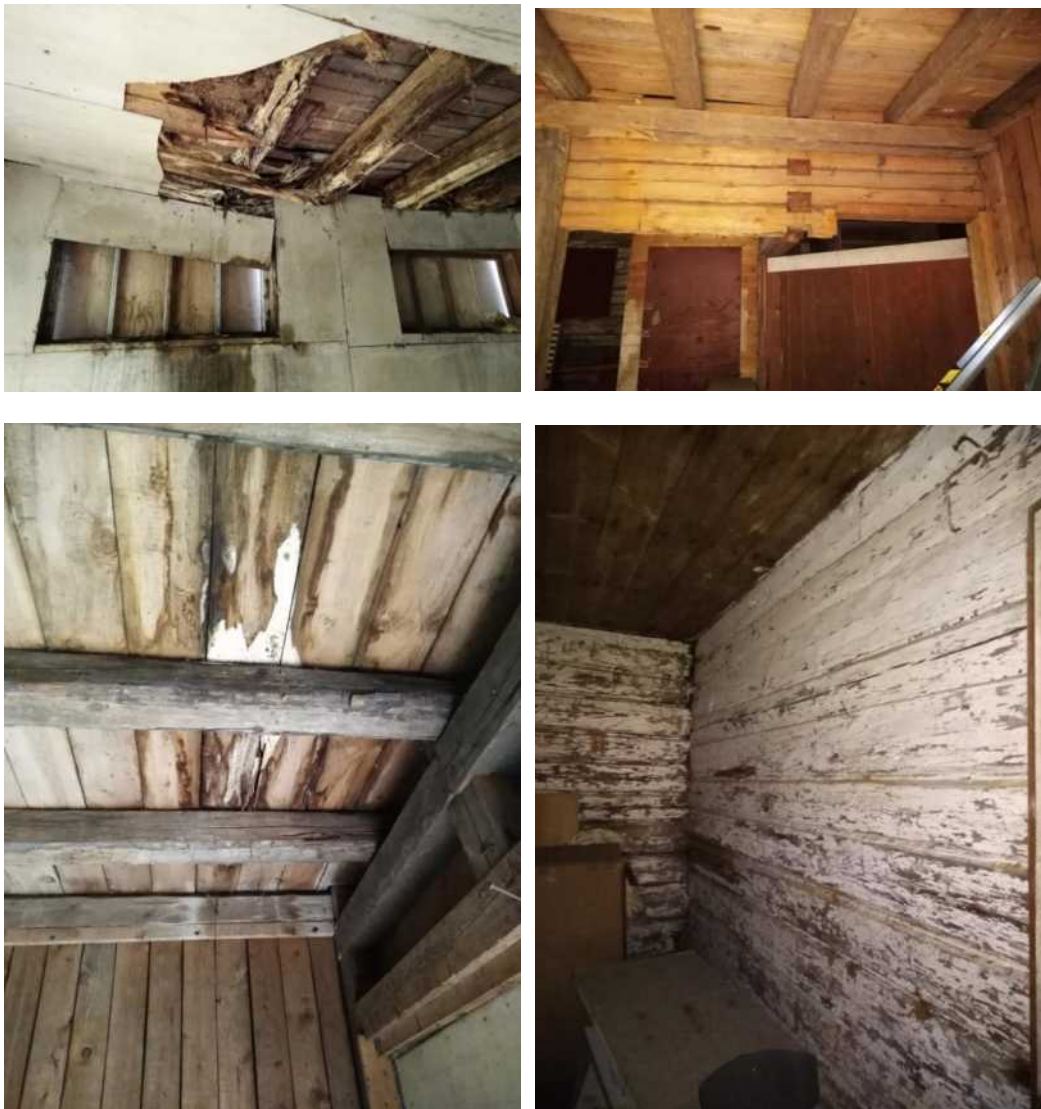
Talusrakennuksen kaikkia sisätiloja ei pystytty inventoimaan, koska niihin ei ollut pääsyä, ja ne tilat, joihin pääsy oli, olivat osittain vaurioituneet. Sisätiloista näki hyvin rakennuksen hirsiset rakenteet. Sisätiloja oli paikoittain jaettu uudelleen ajan ja uusien käyttötarpeiden myötä, joten niistä oli vaikea sanoa tilojen alkuperäistä käyttötarkoitusta. Talon luoteispäädyssä välipohjan hirsirakenteet olivat lahonneet ja osittain pettäneet vesivaurioiden takia.

Kuva 37. Sisätilojen kosteusvaurioita ja rakenteita.

Nykyisillään ratapiirin toimisto ja sen talusrakennus ovat hylättyjä, ja kosteusvauriot tulevat vain kasvamaan, mikäli rakennuksia ei kunnosteta. Rakennusten kunnostamiseen vaikuttaa kuitenkin sopivan käytön löytäminen, sillä ilman käyttötarkoitusta rakennus jää kunnostamisen jälkeen vaille ylläpitoa. Rakennuksille sopivien toimintojen on tärkeää, koska historiallinenkin rakennus on ensisijaisesti käyttö- eikä museokohde.
