Rakennuslomake
Pieksämäen kaupungintalo

Kylä	-
Kunta	Pieksämäki
Osoite	Pertinkuja 1
Aluetyyppi	Hallintorakennus puistossa
Kohdetyyppi	Hallintorakennus
Hist.tilatyyppe	-
Nykyinen tilatyyppe	-

Rakennustyyppi	kaupungintalo
Nykyinen käyttö	tyhjillään sisäilma-ongelman vuoksi
Alkuperäinen käyttö	hallintorakennus
Suunnittelija	Arto Sipinen ja Mane Hetzer
Signeeraus/vuosil.	1.10.1971
Rakentamisvuosi	1973
Rak. vuosikymmen	1970
Rak. vuosisata	1900
Korjausvuodet	-

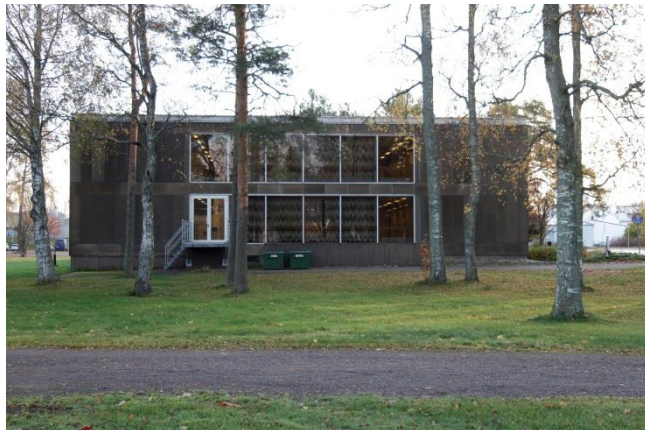
Länsijulkisivulle on myöhemmin lisätty varauuskäynti.

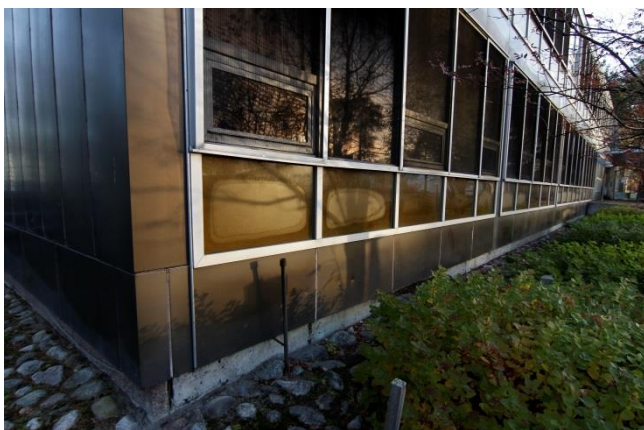
Rakennuksen alkuperäinen ilme on hyvin säilynyt koska julkisivuja ei ole huollettu ja korjattu vesivahingoista huolimatta. Toteutuksen rakenteelliset ongelmat ja/tai heikko laatu ilmenevät julkisivuissa näkyvinä vesivahinkoina ja yleisenä rapistumisena, johon on vaikuttanut myös huollon puute. Rakennuksen julkisivujen kosteusvauriot näkyvät muun muassa julkisivussa lasipintojen taakse kertyneenä kosteutena.

Kuvassa näkyy ikkunan alle lasituksen taakse kertynyttä kosteutta.

Kiinteistöön on tehtävä laajamittaisia korjaustoimenpiteitä etenkin alapohja-, ulkoseinä- ja yläpohjarakenteisiin sekä ilmanvaihtoon. Kohteeseen on tehtävä asbesti- ja haitta-ainekartoitus ennen korjaustoimenpiteitä.

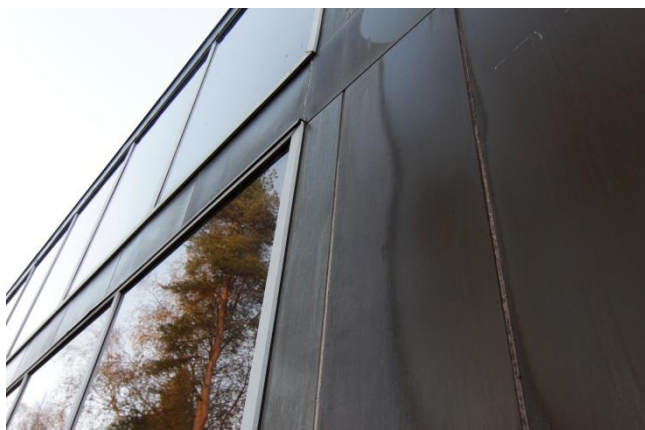
Julkisivun metalliverhoilua päädysä.

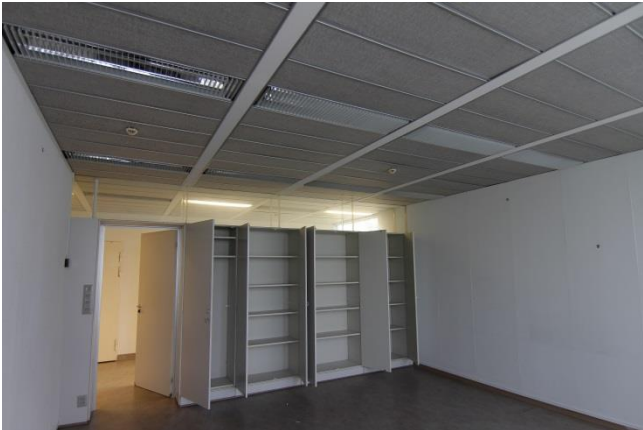
Tyypillinen toimistohuone. Katossa näkyy ikkunajäätöksen mukaiset mahdolliset väliseinän paikat. Valaistus on sisäkattoon upotettu. Toimistohuoneiden käytävän puoleisella seinällä on kaappeja.

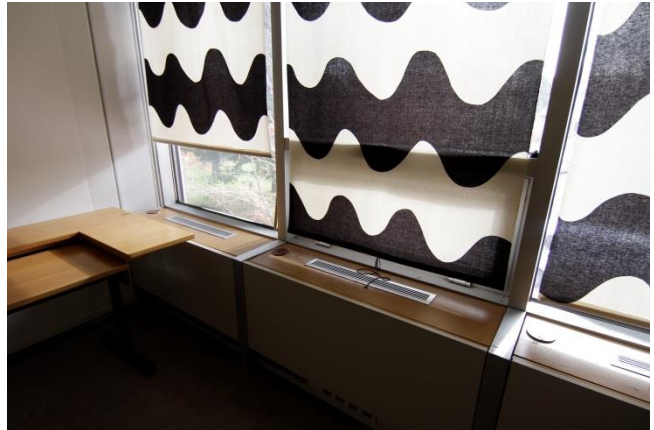
Ikkunoiden alla on kotelointi, joka piilottaa talotekniikan.

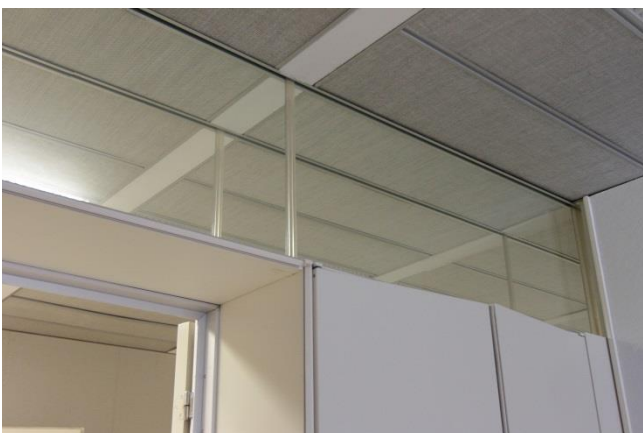
Käytävän ja toimistohuoneiden välissä on kaappeja, joiden yllä on käytävään luonnonvaloa päästävä ikkuna.

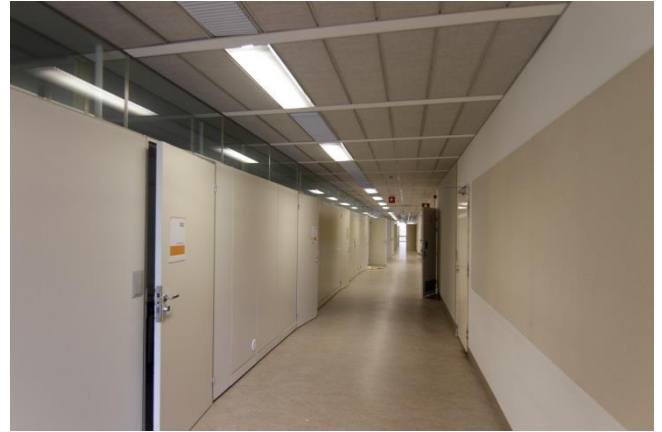
Toimistohuoneet sijaitsevat kahden koko rakennuksen läpi ulottuvan pitkän käytävän varrella. Lattian muovimatto on uusittu noin 20 vuotta sitten.

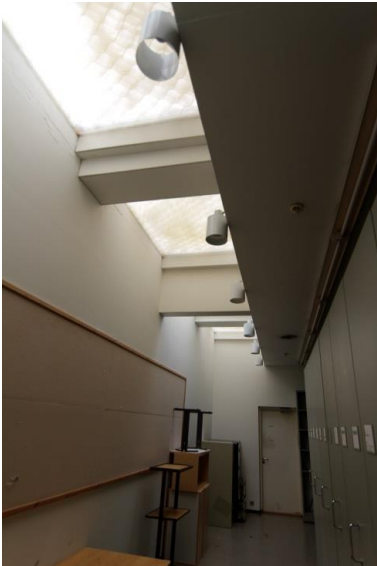
Yläkerroksen itäpäädyn arkistohuoneessa on kattoikkunat. Ikkunoissa on käytetty valon hajauttavaa kennolevyä. Lamput ovat alkuperäiset sylinterin malliset kuvut.

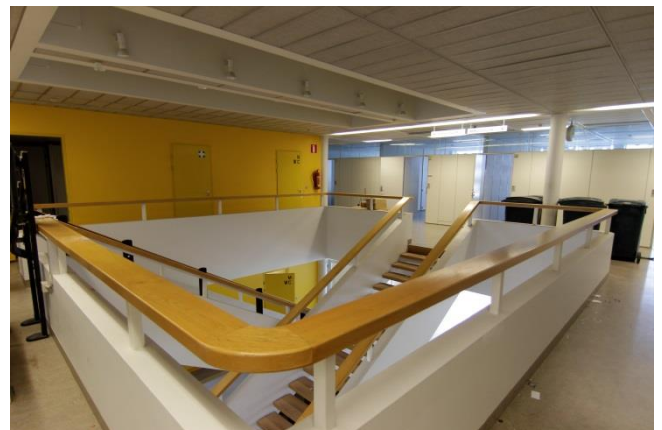
Kaupungintalon pääportaikko koostuu kahdesta porrasjuoksusta. Puinen kaide kiertää yhtenäisenä koko portaikon.

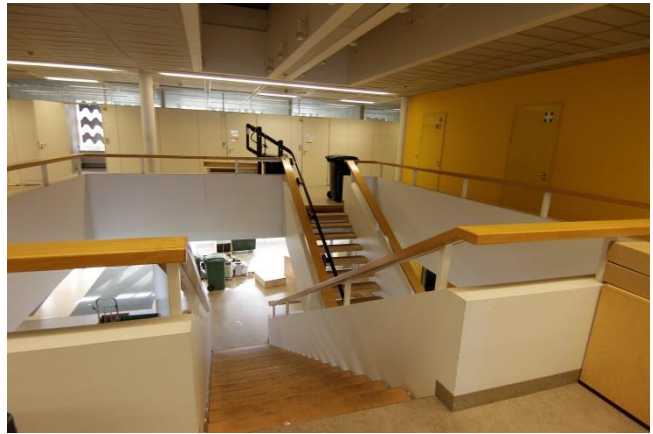
Kaupungintalon pääportaikko. Toisessa porrassuoksussa on myöhemmin rakennettu henkilöhissi, jonka musta kaide rikkoo alkuperäisen yhteisen vaikutelman.

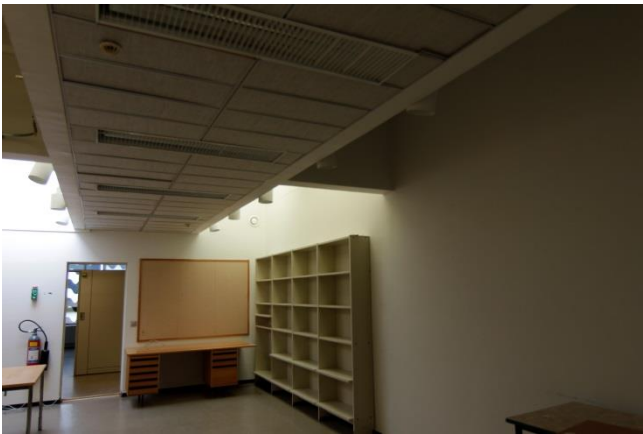
Yläkerroksen länsipään varasali suunniteltu arkistohuone. Osa kattoikkunoista on levytetty piiloon kosteusongelmien takia.

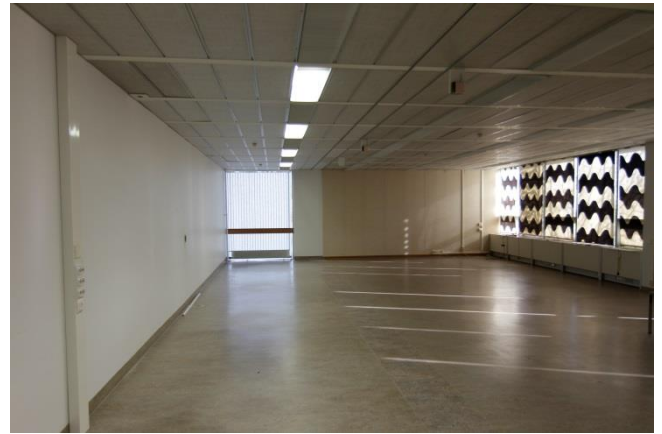
Maantasokerroksessa rakennuksen kaakkoiskulman toimistotilat on muutettu suureksi kokoushuoneeksi. Myös käytävä on purettu.

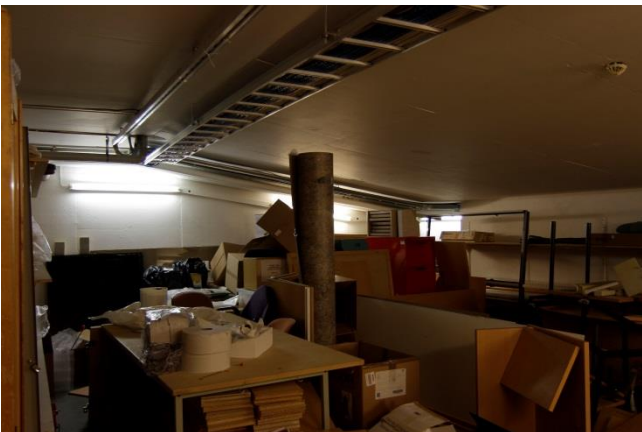
Kaupunginvaltuuston kokoussalin alapuolisissa varastotiloissa näkyy salin alun perin kaltevan lattian muoto.
