Pieksämäen kaupunki

Asematunnelin saneeraus- ja laajennusalueet

Maaperän ja pohjaveden  
pilaantuneisuustutkimukset

Tutkimusraportti

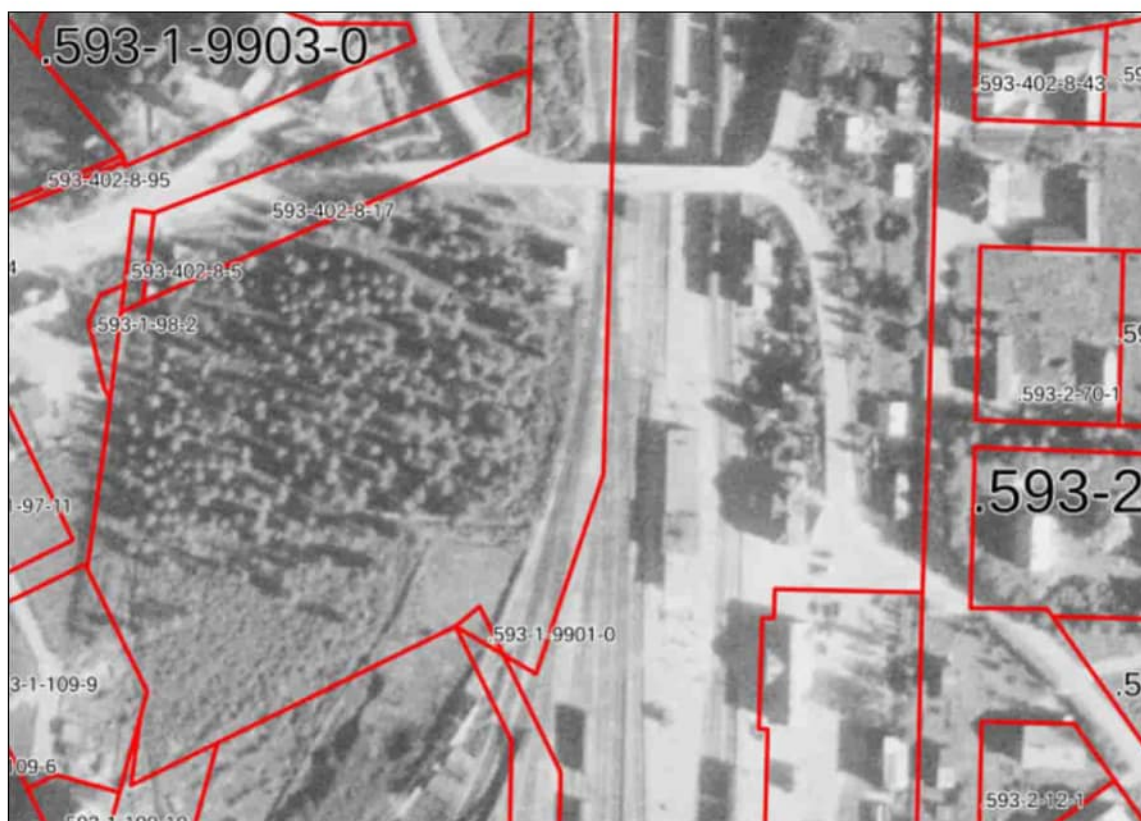
**Kuva 1.** Ilmakuva vuodelta 1952 (Maanmittauslaitos).

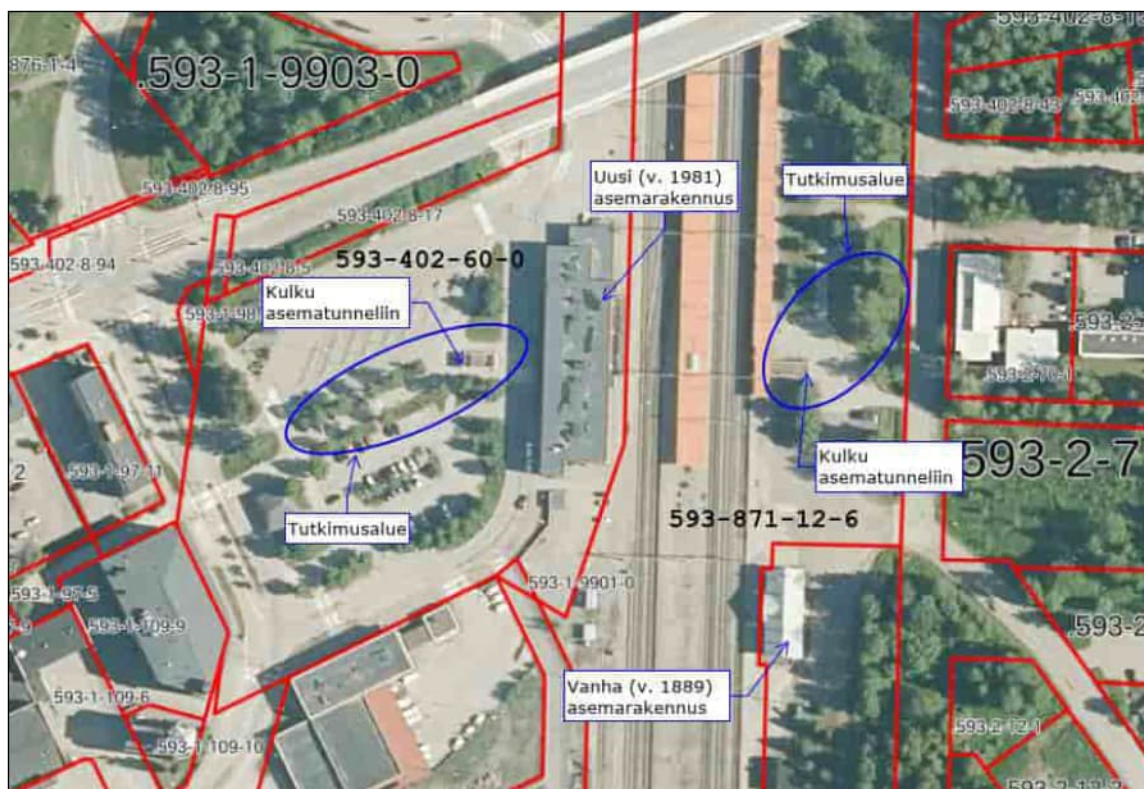
**Kuva 2.** Ilmakuva vuodelta 2019 (Maanmittauslaitos).

Tutkimuskohteena olleet alueet sijaitsevat Pieksämäen rautatieaseman yhteydessä ja ovat nykytilanteessa piha-, kulkuväylä- ja viheralueina. Kuvassa 2 on esitetty vuodelta 2019 oleva ilmakuva alueesta.

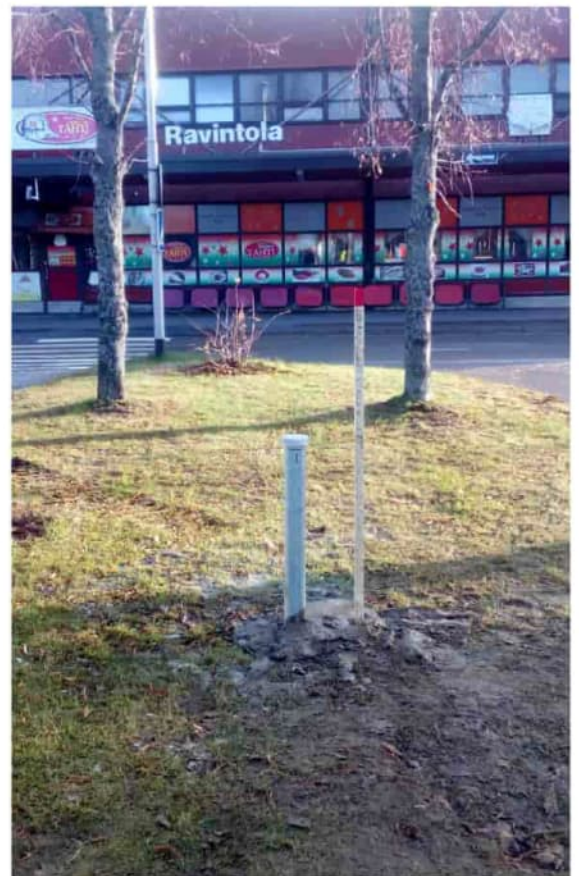
TYÖKOHDDE : ASEMATUNNELIN POHJAVESIPUTKET

GW VESIPINTA +119.63 (9.11.2020)

VESIPINTA +119.57 (SIPTI ENVIRONMENT OY)

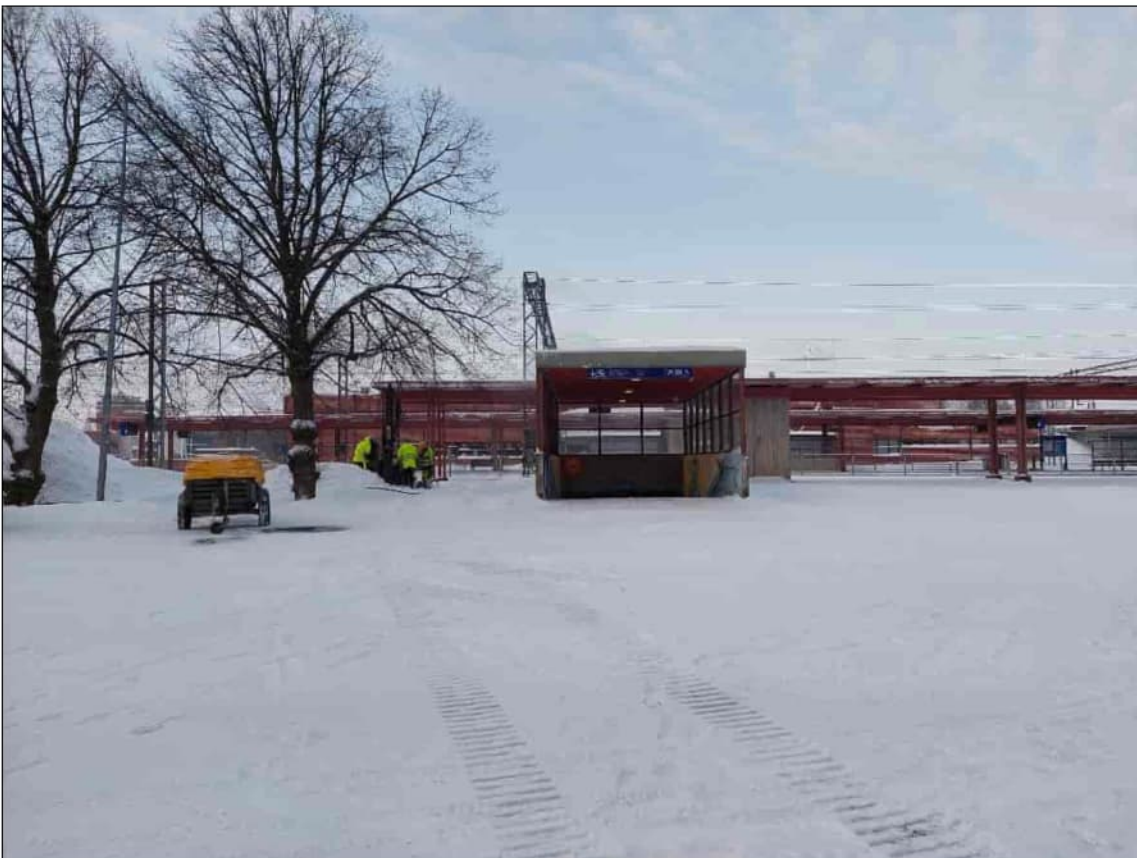
**Kuva 2.** Tutkimusaluetta Pieksämäen aseman itäpuolella. Kaira näytepisteellä SE3.

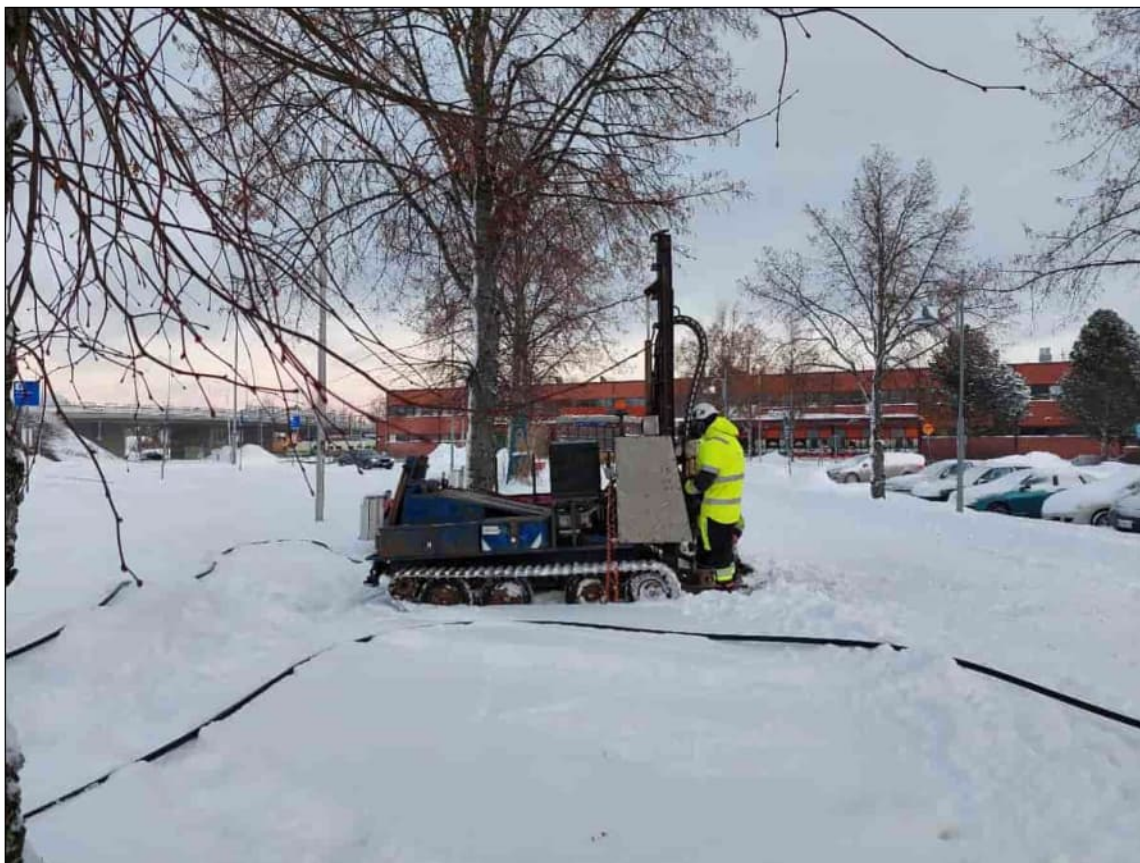
**Kuva 3.** Kaira näytepisteellä SE1.

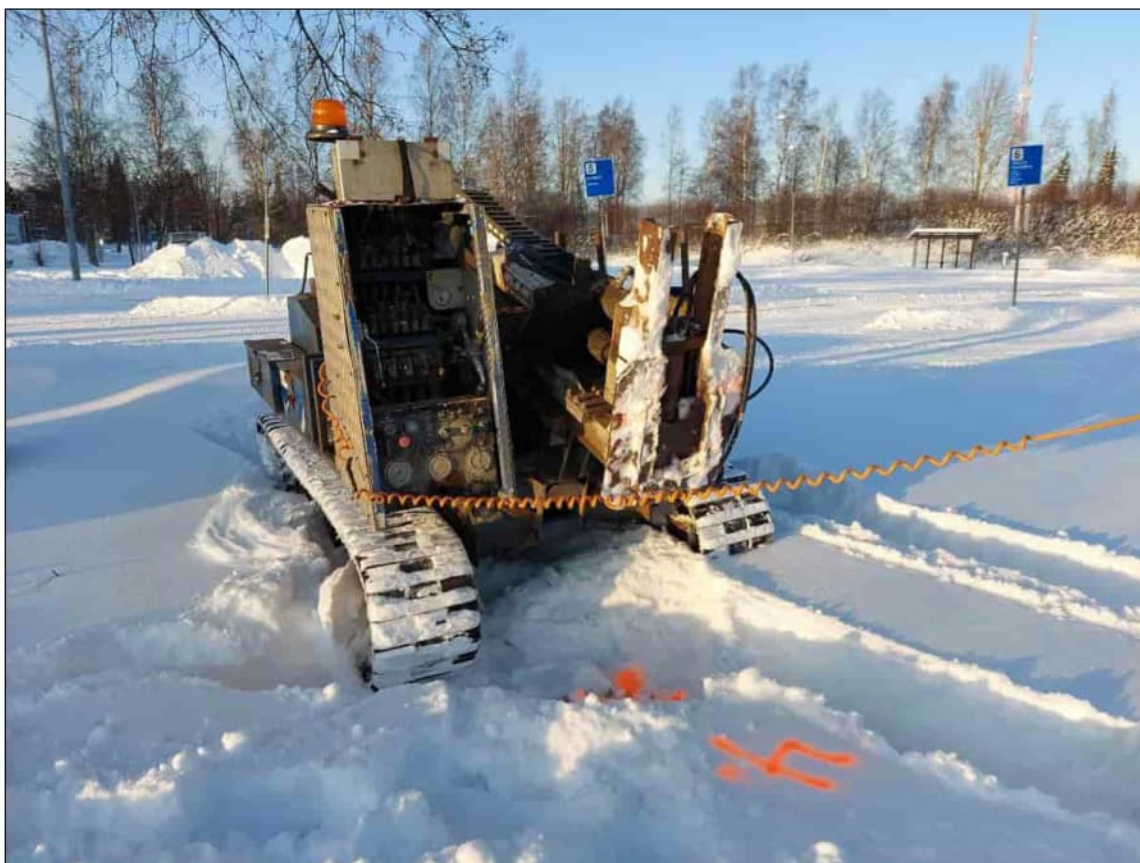
**Kuva 4.** Kaira näytepisteellä SE2 (geotutkimuksien näytepiste Pt4).

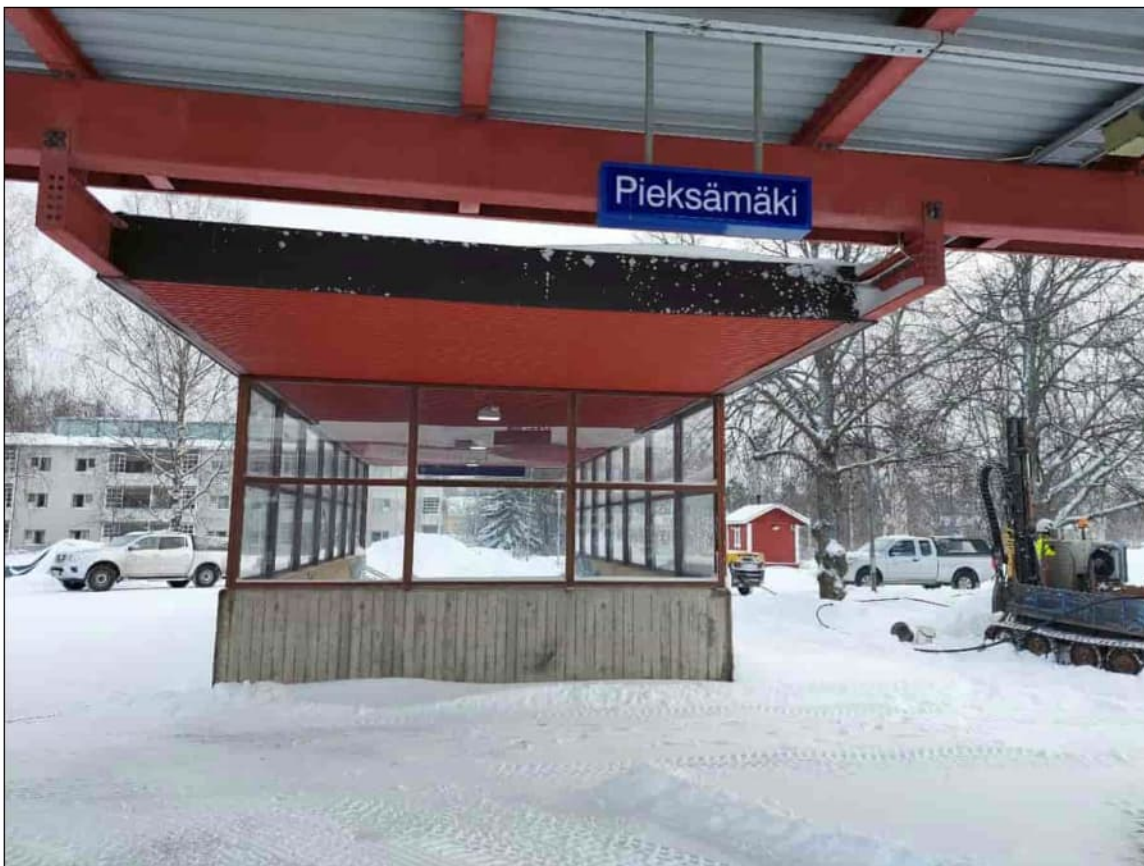
**Kuva 5.** Kaira näytepisteellä SE3. Kuva otettu junaraiteiden vierestä kohti itää.

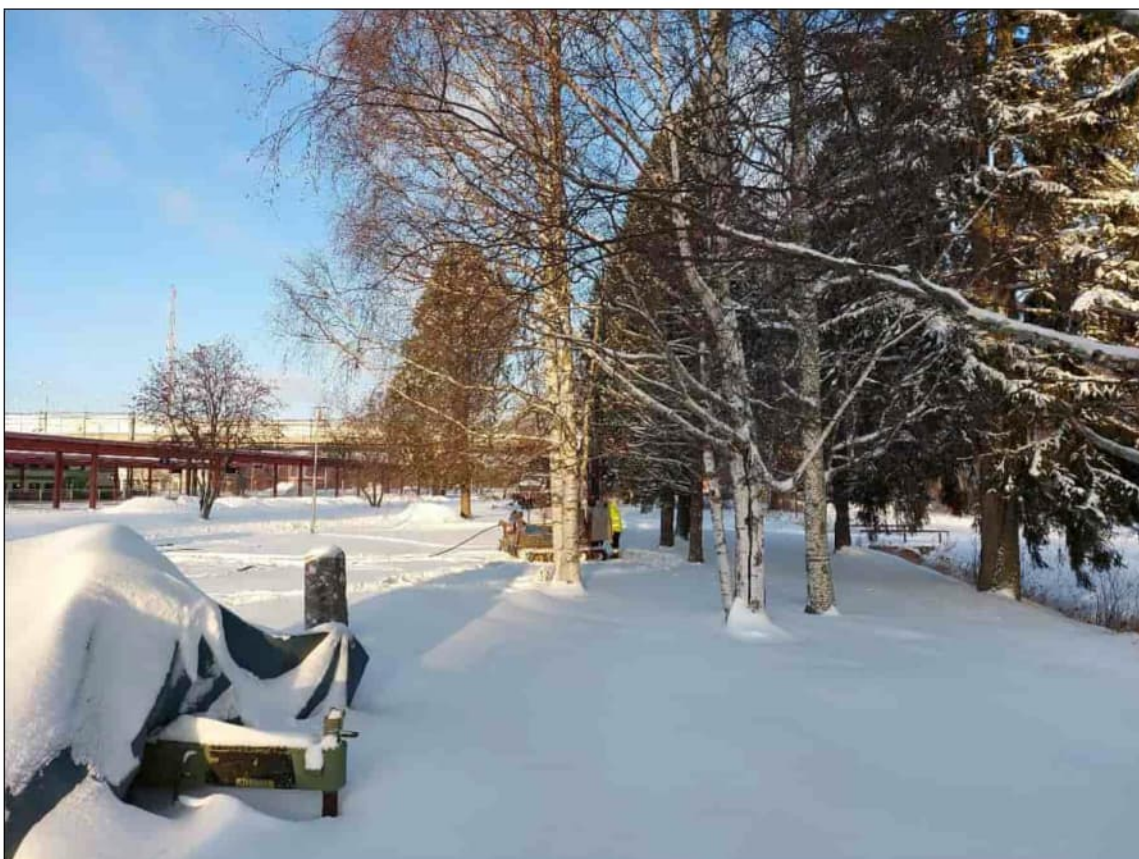
**Kuva 6.** Kaira näytepisteellä SE4.

Laboratorioanalyysien mukaan tutkimuspisteestä SE4, 0-0,5 m syvyydeltä maanpinnasta otetussa näytteessä, antimonin pitoisuus (12,5 mg/kg) ylitti lievästi alemman ohjearvotason (10 mg/kg) ja öljyhiilivetyjen C<sub>10</sub>-C<sub>40</sub> summapiitoisuus (340 mg/kg) ylitti lievästi kynnysarvopitoisuuden (300 mg/kg).

**Tehdyissä tutkimuksissa rautatieaseman itäpuolisella alueella tutkimuspisteessä SE4, 0-0,5 m syvyydellä maanpinnasta, havaittiin VNa 214/2007 mukaisen alemman ohjearvon (10 mg/kg) ylittävä pitoisuus antimonin (12,5 mg/kg) ja kynnysarvon (300 mg/kg) ylittävä öljyhiilivetyjen C<sub>10</sub>-C<sub>40</sub> summapitoisuus (340 mg/kg). Tutkimuspisteen SE4 lähiympäristöön tehdyissä lisätutkimuspisteissä SE5 (0-0,5 m ja 0,5-1,0 m syvyyksillä maanpinnasta) sekä SE7 (0-0,5 m syvyydellä maanpinnasta) antimonin pitoisuudet (3,2-8,1 mg/kg) ylittivät kynnysarvopitoisuuden (2 mg/kg). Muissa tutkimuspisteissä tai muissa analysoiduissa maanäytteissä ei havaittu VNa 214/2007 mukaisen kynnys- tai ohjearvojen ylityksiä.**

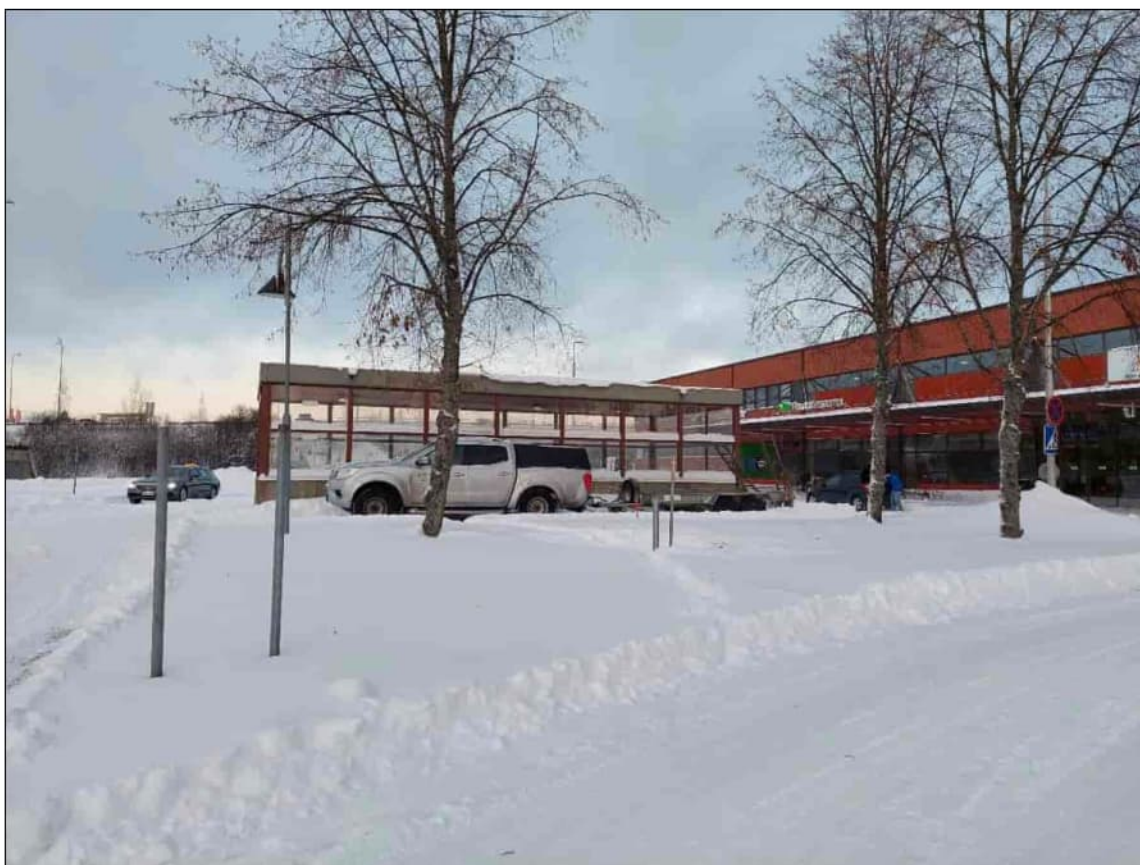
**Kuva 7.** Pohjaveden havaintoputki PVP1 aseman länsipuolella (kuvassa keskellä).

Aseman länsipuolella sijaitsevassa pohjaveden havaintoputkessa (PVP1) vesipinta havaittiin tasolla +119,46 (N2000), noin 2,4 m syvyydellä maanpinnasta. Aseman itäpuolella pohjaveden havaintoputkessa (PVP2) vesipinta havaittiin tasolla +119,57 (N2000), noin 1,7 m syvyydellä maanpinnasta.

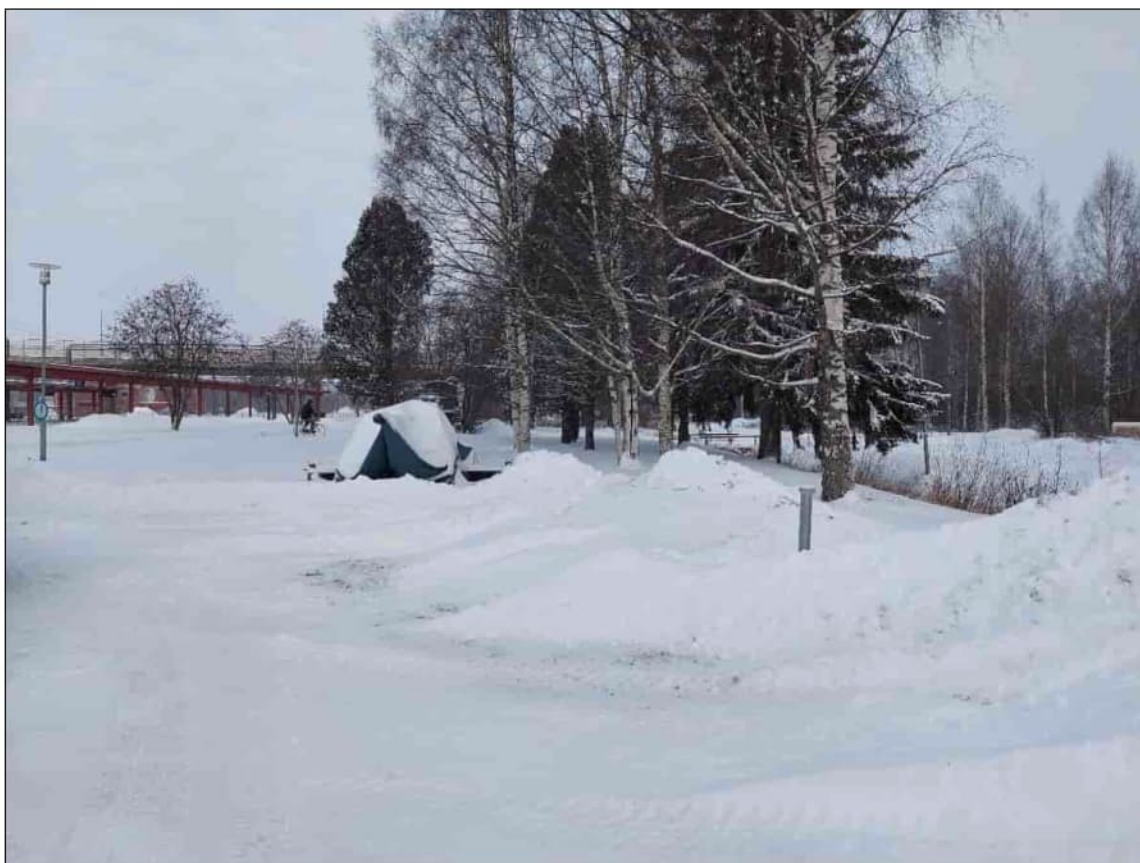
**Kuva 8.** Pohjaveden havaintoputki PVP2 aseman itäpuolella.

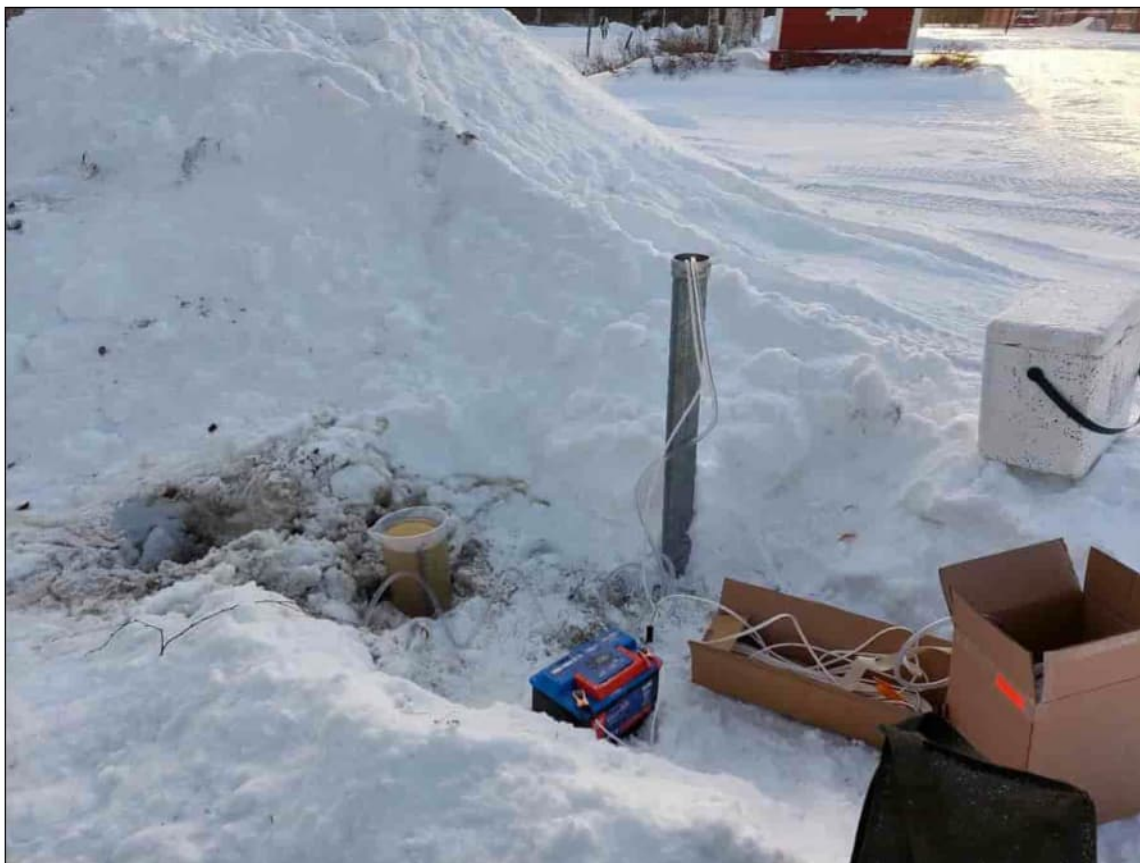
**Kuva 9.** Pohjaveden havaintoputken PVP2 huuhtelupumppaus käynnissä.

Havaintoputkessa PVP1 pohjaveden antoisuus oli kohtalainen. Huuhtelupumpauksen aikana vesi loppui havaintoputkesta, mutta pumppauksen loputtua putki täyttyi nopeasti uudelleen pohjavedellä pumppausta edeltäneeseen pinnan korkeuteen. Havaintoputkessa PVP2 pohjaveden antoisuus oli hyvä ja huuhtelupumpauksen aikana virtaama oli tasainen.

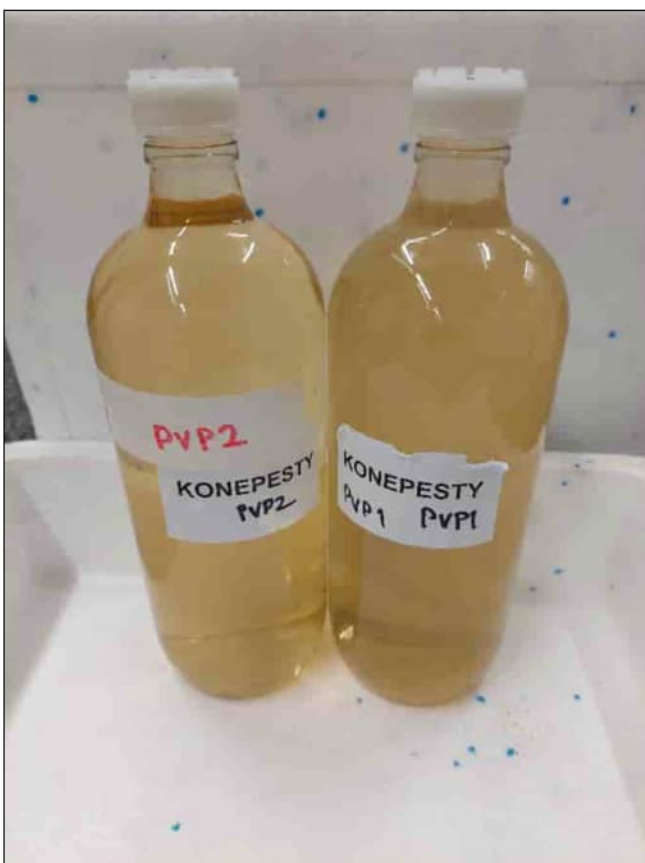
**Kuva 10.** Pohjaveden havaintoputkista otetut vesinäytteet olivat väriltään ruskeahkoja.

Pohjavesinäytteissä ei aistinvaraisesti havaittu merkkejä pilaantuneisuudesta (ei öljykalvoa tms.). Molemmista havaintoputkista otetuissa pohjavesinäytteissä havaittiin lievästi ummehtunutta hajua ja ruskeahkoa väriä, joiden arvioitiin johtuvan alueella täyttömaan ja luonnollisen mineraalimaan välissä olevasta turvekerroksesta. Kiintoainesta otetuissa pohjavesinäytteissä ei aistinvaraisesti havaittu. Havaintoputkessa PVP1 pohjaveden lämpötila oli 8,2 °C ja havaintoputkessa PVP2 8,7 °C.
