Tilaja
Pieksämäen kaupunki / Maankäyttö

Päiväys
21.9.2015

Hanke, johon työ liittyy
Nikkarilan alueen asemakaavoitus

NIKKARILAN ASEMAKAAVOITETTAVAN ALUEEN MAISELSELVITYS

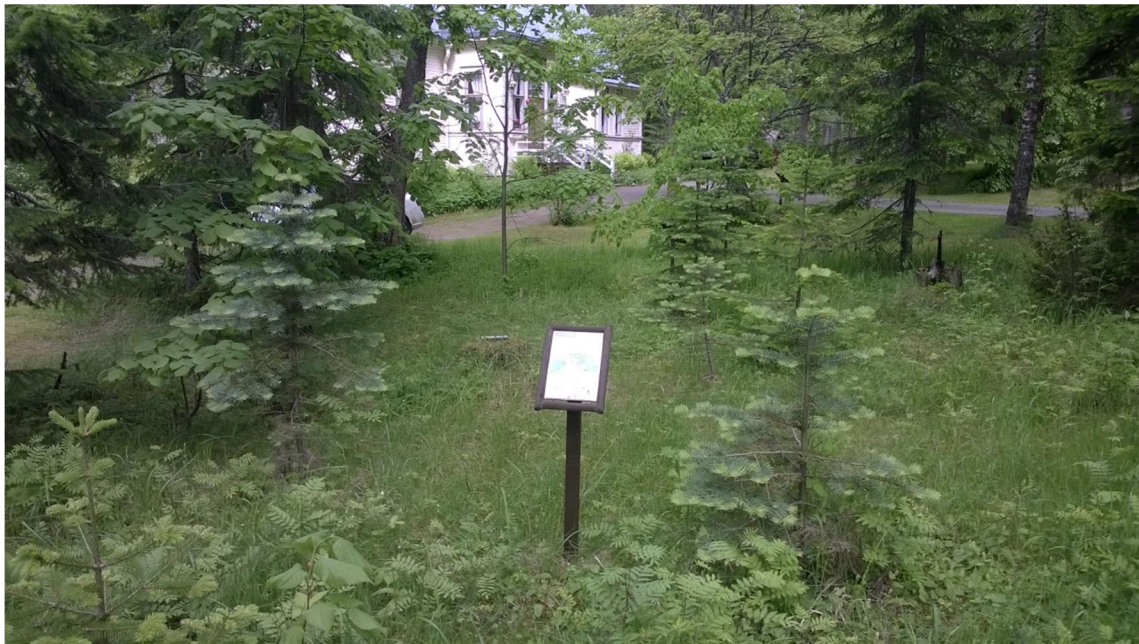
Uhka alueen ilmeelle ovat uudet, vielä pienet puut. Ydinalueelle on tehty tällä vuosituhannella paljon puuistutuksia ja istutetut puut ovat enimmäkseen vielä pieniä. Vaarana on, että niiden kasvaessa alueen puoliavoin ilme umpeutuu. Erityisesti entisen kirjaston ja Mäntylän sekä tien väliset alueet ovat umpeutumassa ja näkymät rakennuksiin

Kuva 5 Uutta istutettua puustoa, taustalla entinen kirjasto

Keskeinen opistoalue tulee säilyttää maisemallisesti nykyisellään. Rakennusoikeutta voidaan osoittaa ainoastaan olemassa olevien rakennusten yhteyteen, mikäli sillä edesautetaan rakennusten säilymistä ja tulevaa käyttöä. Opistoalueen suuret puut tulee säilyttää, sillä ne ovat tärkeitä alueen ilmeen säilymiselle. Myös rivitaloalueen suuret männyt ja koivut ovat maisemallisesti tärkeitä ja niiden poistoa tulee välttää.

Opiston ydinalue päärakennuksen läheisyydessä on säilynyt puistomaisena ja avoimena, mutta reuna-alueet uhkaavat umpeutua ja sulkea maisematiloja ja näkymiä. Järvinäkymät ovat olennainen osa alueen viehätystä ja luonnetta, joten niiden säilymisestä tulee huolehtia.

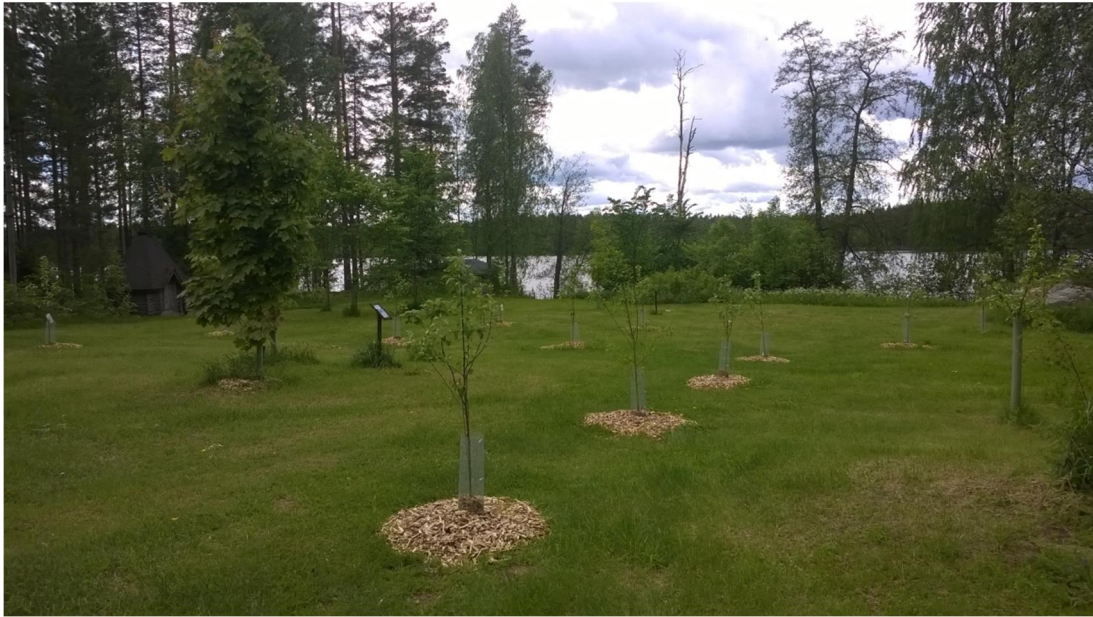
ovat peittymässä. Uusi omenatarha tulee sulkemaan maisemaa Kurssilan ja Kukkarojärven väliltä ja tulee jossain määrin sulkemaan näkymää myös Kukkarojärvelle.

Kuva 7 Uusi omenatarha Kurssilan lähellä

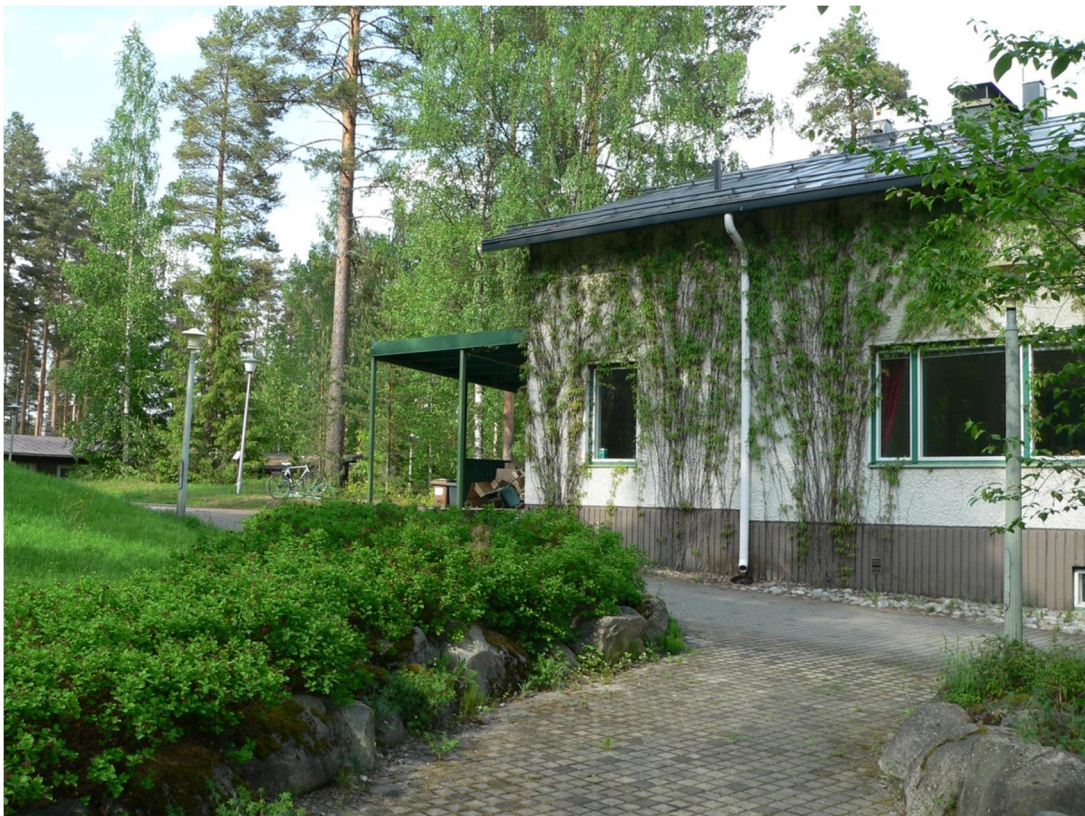
Opistoalueella on vain vähäisessä määrin pensasistutuksia. Pensaita on oikeastaan vain rakennusten läheisyydessä sekä päärakennuksen itäpuolen pysäköintialueen ympärillä. Päärakennuksen länsipuolella on uusittu käytävälinjauksia sekä tehty samalla lohkarekivimuuri, betonikiveyksiä ja pensasistutuksia. Ratkaisut erottuvat muusta pihaympäristöstä, vaikka ovatkin sinällään siistejä. Päärakennuksen seiniä ovat aikaisemmin peittäneet villiviinit, mutta kesällä 2015 niitä ei enää näkynyt. Vanhojen puurakennusten läheisyydessä olevat kasvit sopivat lajistoltaan rakennusten ikään ja olemukseen.

Kuva 8 Kuva vuodelta 2014 uudesta käytävästä päärakennuksen läheisyydessä

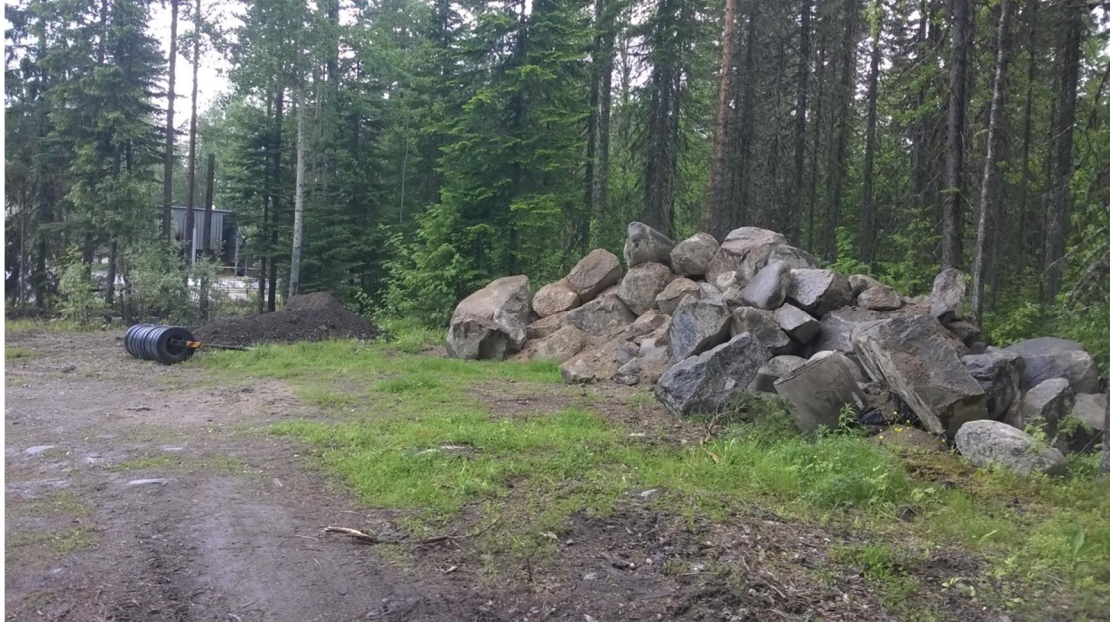
Talous- ja huoltopihalla sijaitsee mm. konehalli ja alueen lämpökeskus hakevarastoineen. Myös liikuntahalli sijaitsee piha-alueelle. Pihan halkaisee Nikkarilan läpi kulkeva tie. Alueen ilme on jossain määrin epäsiisti. Alueen reunoilla on mm. kivikasoja, betonisia kaivonrenkaita, sorakasoja ja muita rakennusjätteitä.

Kuva 13 Näkymä Talous- ja huoltopihalla

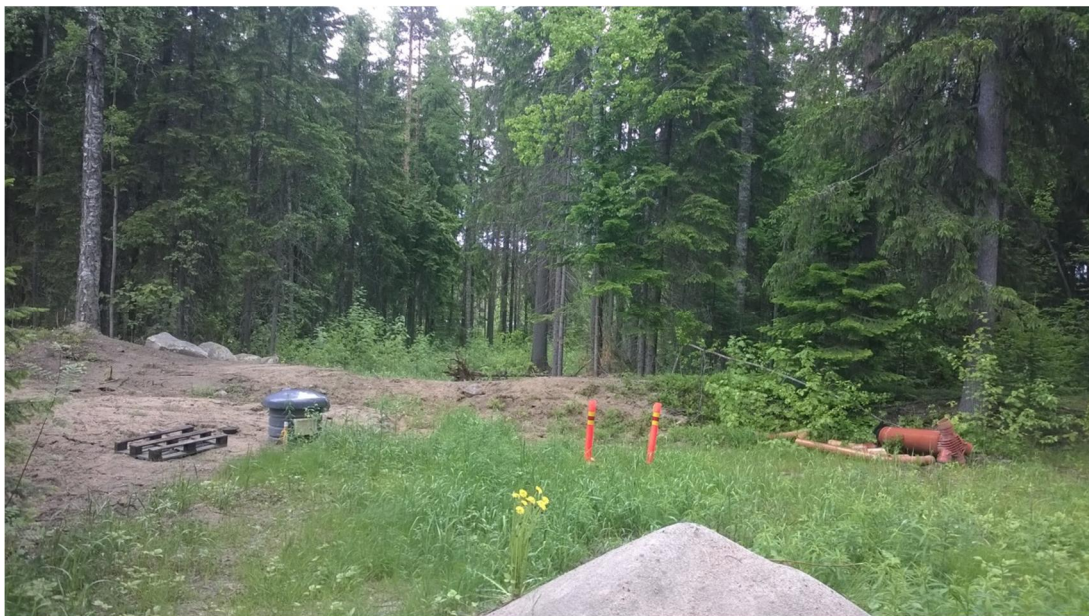
Kuva 14 Talous- ja huoltopihan reuna-alue

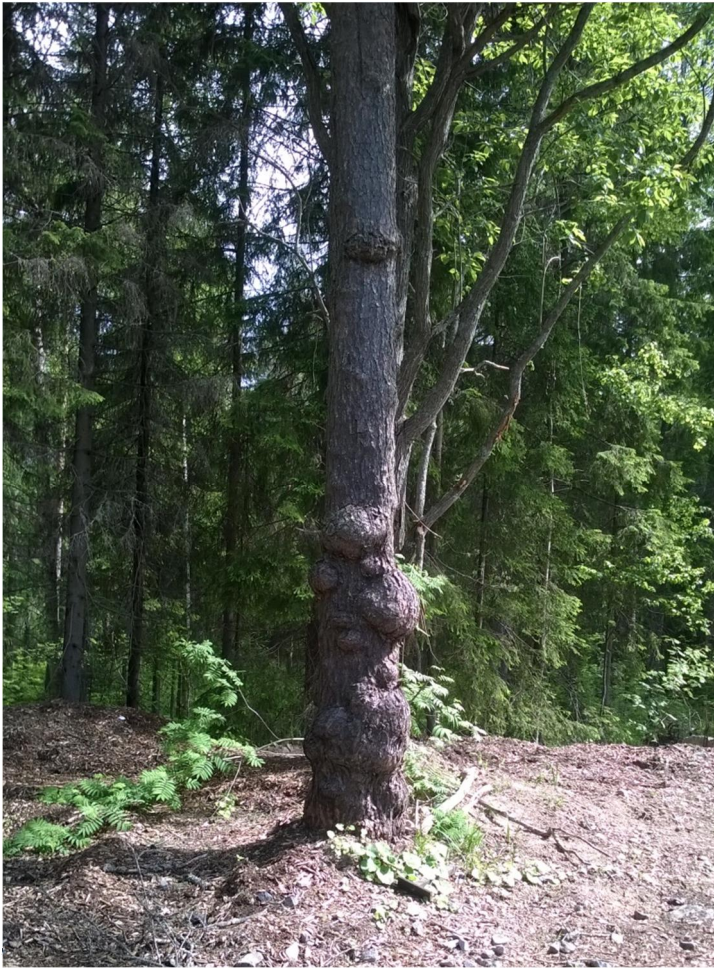
Kuva 15 Pihan reunalla, lämpökeskuksen lähellä, kasvaa rungoltaan erikoinen mänty

Talouspihalla kasvaa kuvassa 15 näkyvä mänty, joka lienee mukuramänty (Pinus sylvestris f. gibberosa). Puu olisi syytä säästää erikoisuutensa vuoksi.

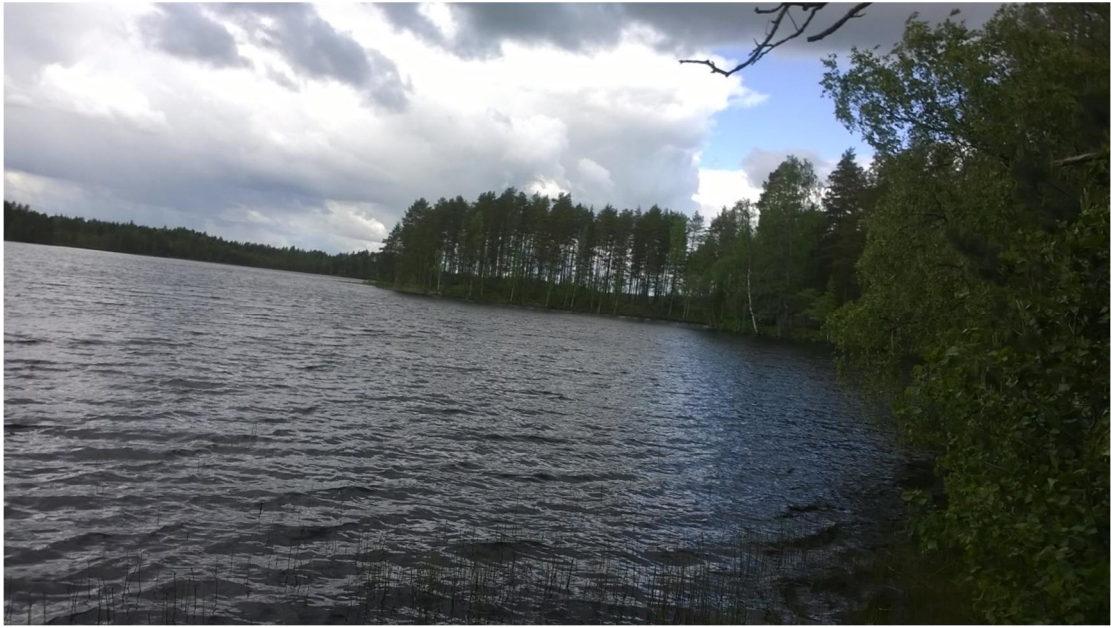
Erityisen viehättävä on Varisniemi. Aluskasvillisuutena on varvikkoa ja puusto on suorarunkoisia suuria mäntyjä. Yleisilme on avoin ja valoisa. Lisäksi niemi näkyy selvästi järvimaisemassa monelta suunnalta.

Kuva 16 Varisniemi alueen eteläosasta nähtynä.

Varisniemi näkyy erottuvana niemekkeenä kaukomaisemassa Kukkarojärven rannoilta. Rakennukset on sijoitettava tai suunniteltava niin, että ne eivät häiritse kaukomaisemaa, esim. niemen tyvelle.

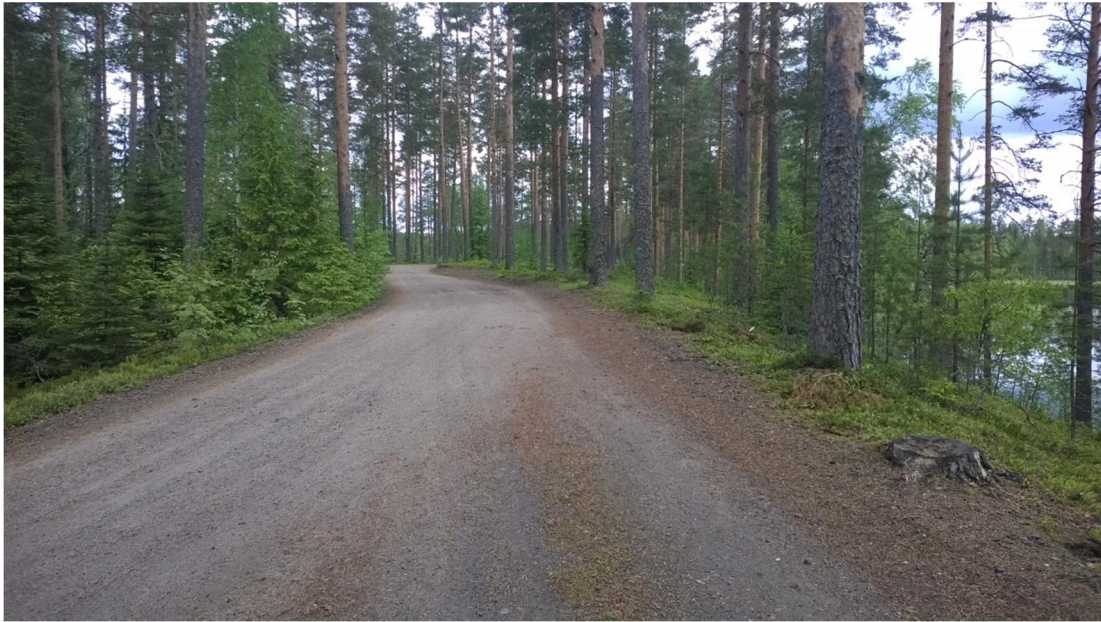
Alueen kaakkoiskulmassa sijaitsee Nikkarilanharju, joka jatkuu Mustosen itärantaa pitkin pohjoiseen. Harju on maakuntakaavassa merkitty merkittäväksi geologiseksi muodostumaksi. Harjun päällä kulkee tie, jonka on tarkoitus tulevaisuudessa toimia Nikarilan alueen ohittavana väylänä.

Kuva 18 Nikkarilanharjua

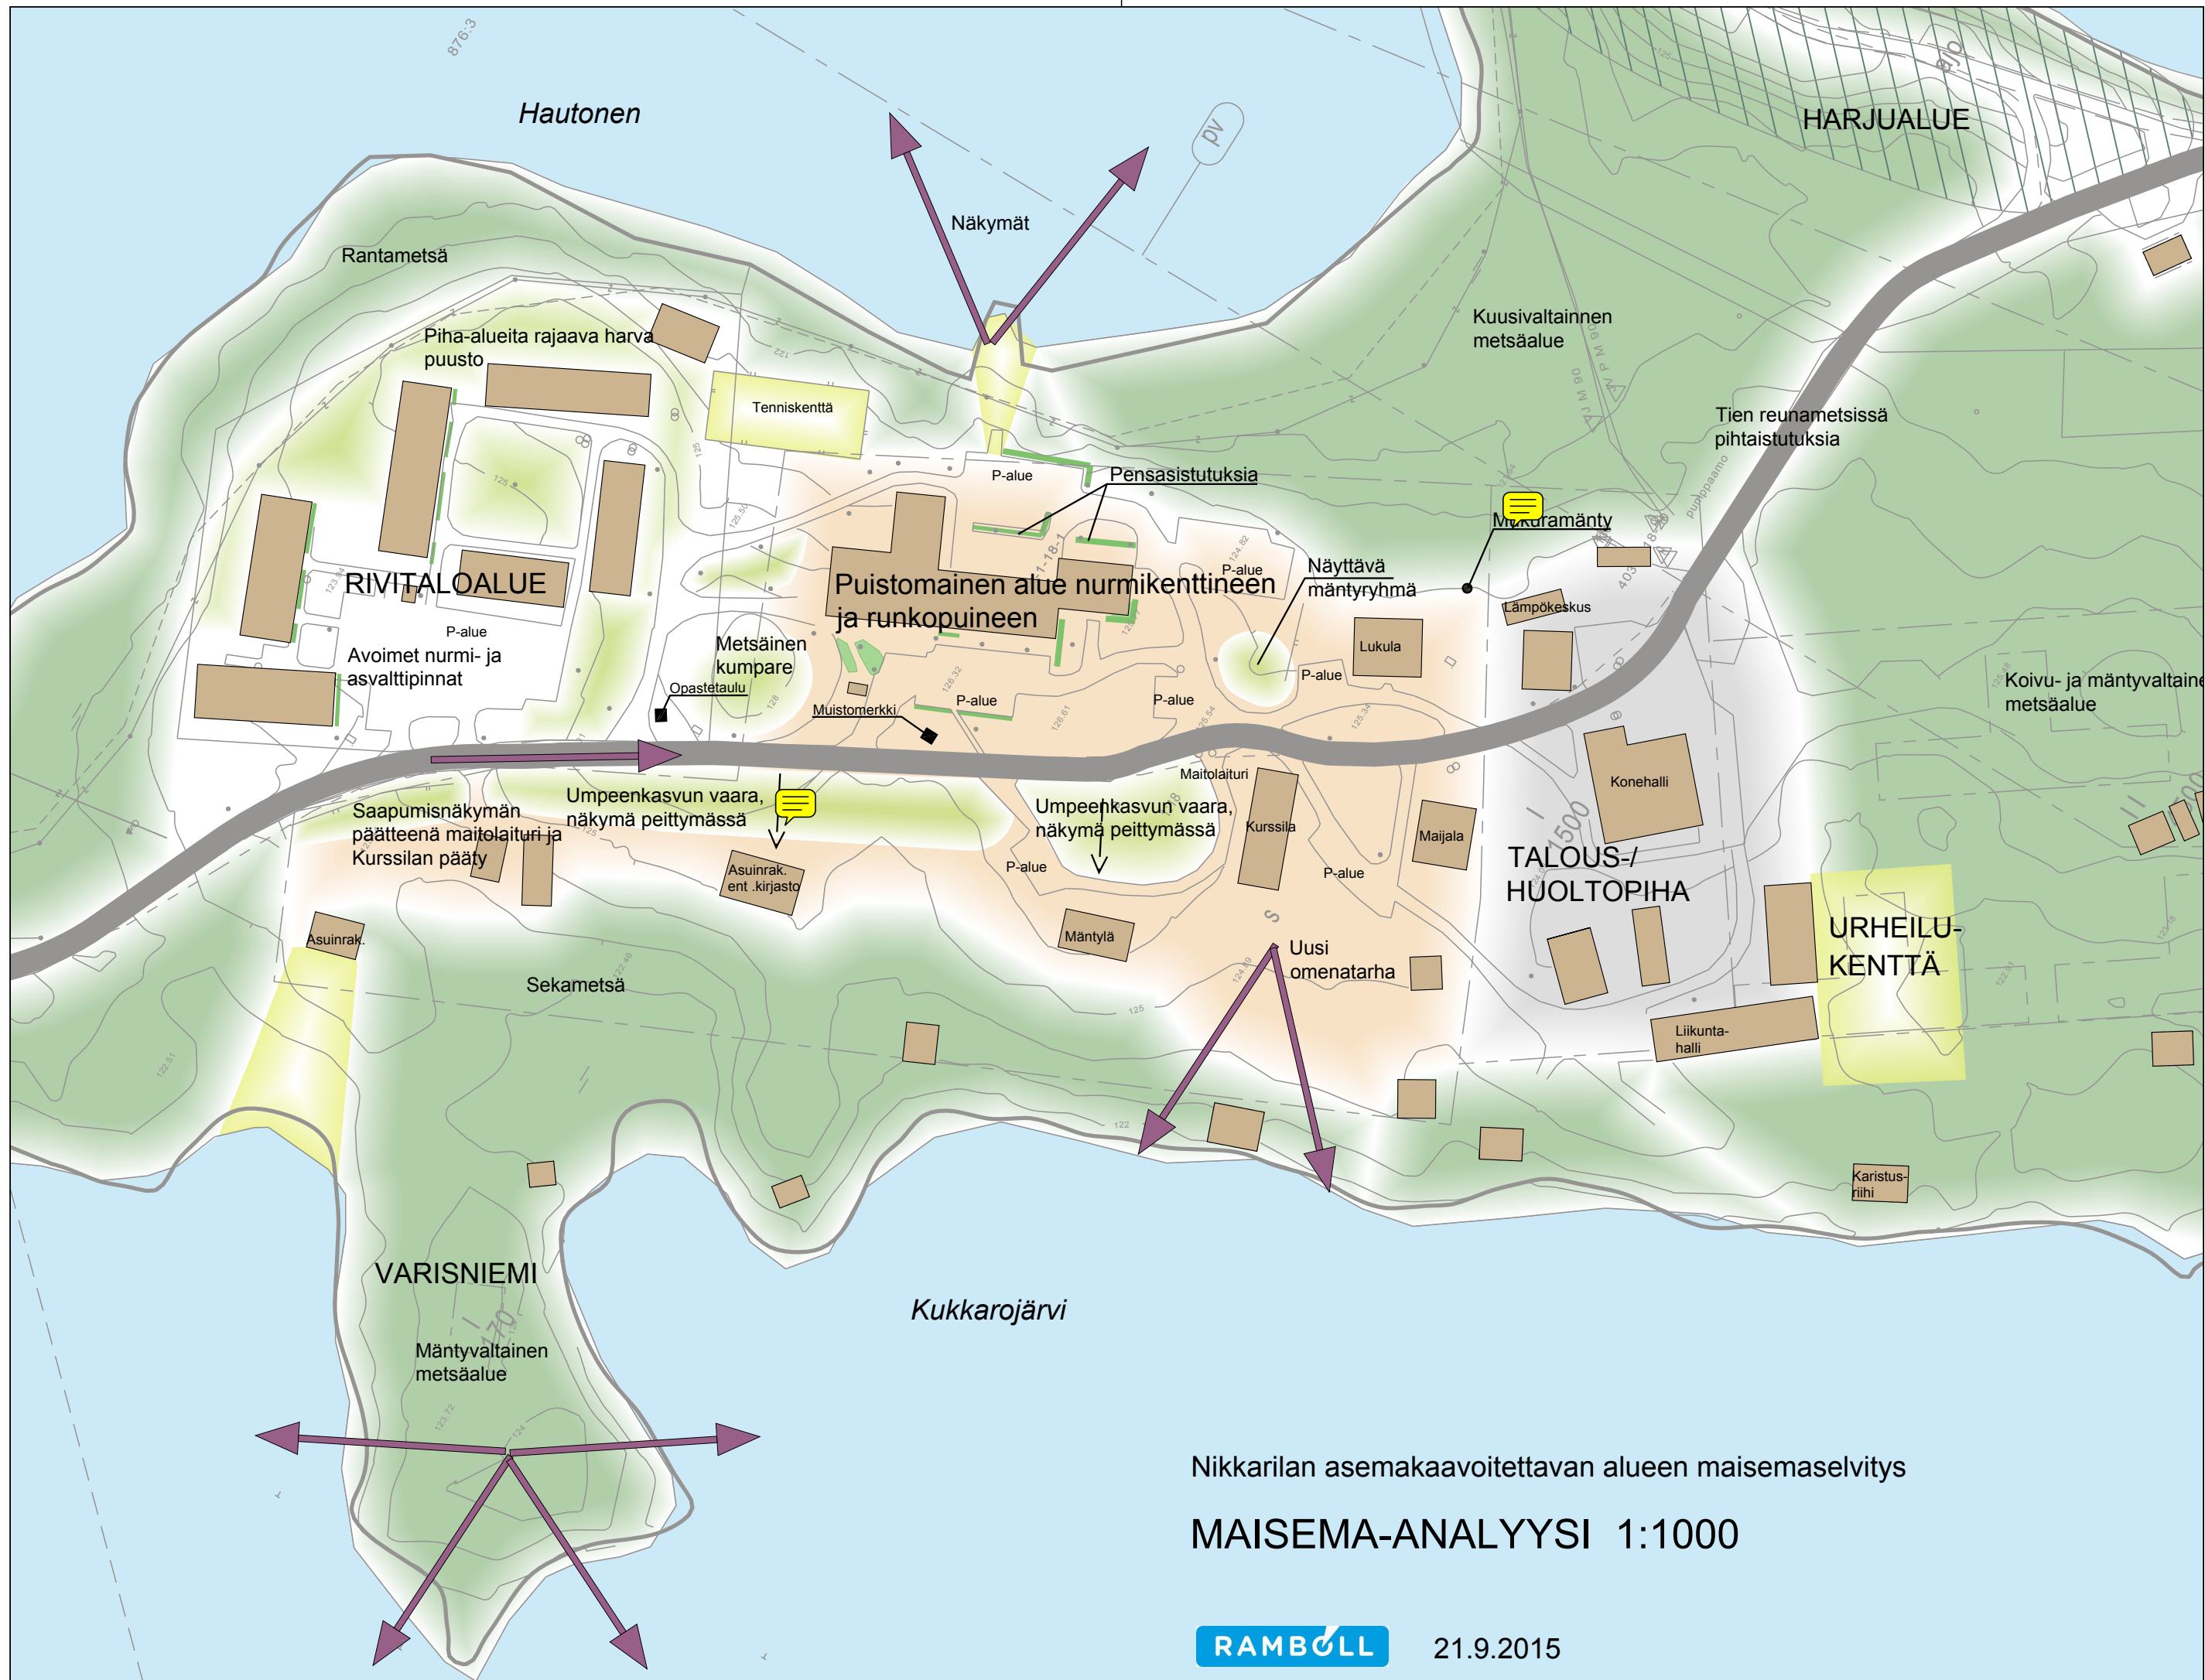
MAISEMA-ANALYYSI 1:1000

Puistomainen alue nurmikenttineen ja runkopuineen
