Asia  
Ärende Päättös Pieksämäen kaupungintalon rakennussuojeluasiassa tehdystä valituksesta

**KOHDE** Pieksämäen kaupungintalo, joka sijaitsee osoitteessa Pertinkuja 1, 76100 Pieksämäki. Kohteen kiinteistötunnus on 593-1-2092-1. Kohteen omistaa Pieksämäen kaupunki.

## TUTKIMUSSELOSTUS

Pieksämäen kaupungintalo  
Pertinkuja 1  
76100 PIEKSÄMÄKI

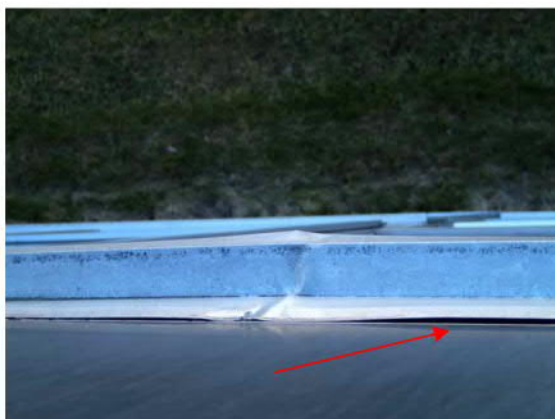
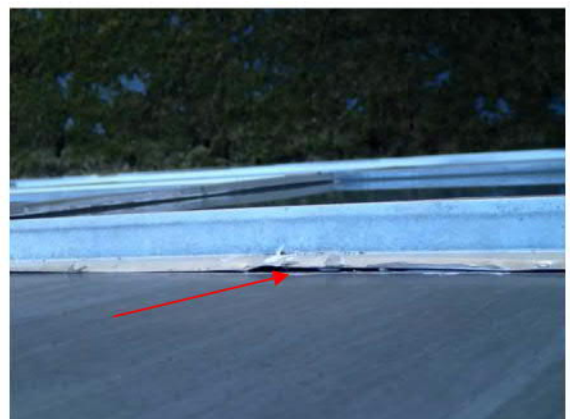
*Kuvat 12 ja 13. Julkisivun ja ikkunoiden välisessä pellityksissä havaittavissa epätiiveyskohtia.*

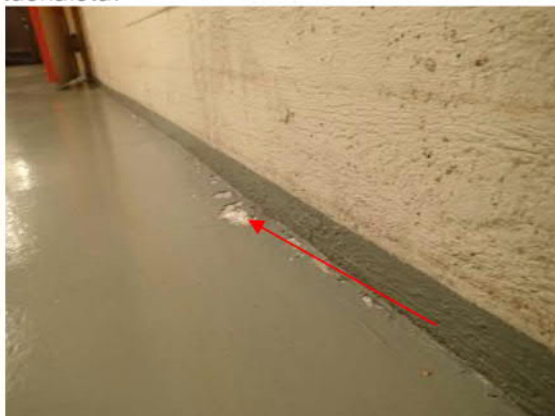
Kiinteistön alapohjana on maanvarainen kaksiosainen betonilaatta, jonka välissä vedeneristeenä toimii piki. Osassa alapohjarakennetta pintabetonilaatan alla on eristeenä mineraalivilla. Alapohjan ja perusmuurin välissä on paperinen valunerotuskaista, josta tutkimushetkellä havaittiin mikrobiperäistä hajua (kuva 16). Alapohjan pinnoitteena on pääasiassa asbestia sisältävää vinyylilaattaa (250x250) sekä muovimattoja ja epoksimaalia. Alapohjan rakenteet on esitetty liitteenä olevissa rakennetyypeissä (RT 3-4), pinnoitemateriaalit on esitetty sijaintipiirroksessa (S2) ja pintakosteuskartta on esitetty sijaintipiirroksessa (S1).

**Kuva 16.** Kellarin alapohjan ja perusmuurin välissä oleva paperinen valunero-tuskaista.

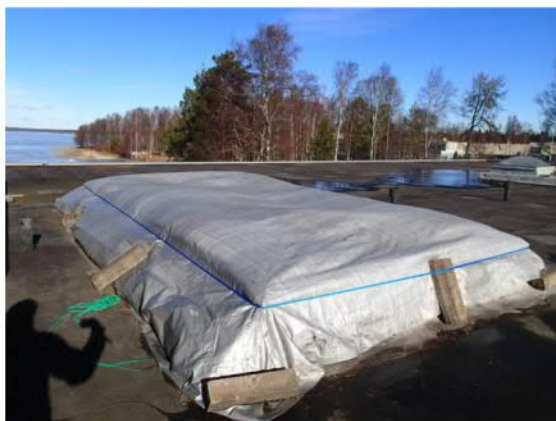
**Kuva 23.** Kattoikkunoiden ja yläpohjan **Kuva 24.** Yläpohjan kattoikkunassa näliitokset epätiiviitä. Vesi on päässyt ra-kyviä vesivuotoja. kenteiden sisään.

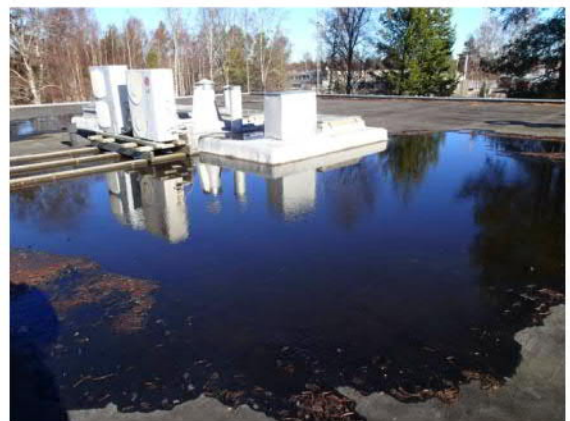
siksi (kuvat 23 ja 24). Myös muut läpiviennit todettiin paikoin epätiiviiksi. Vesikatolla havaittiin pressuilla väliaikaisesti peitetyjä kattoikkunoita, jotka tilaajalta saadun tiedon mukaan ovat olleet paikallaan jo usean vuoden ajan (kuva 25). Vesikaton kaadot olivat monin paikoin väärään suuntaan, jonka seurauksena katteen päällä havaittiin lammikoitunutta vettä jopa 50mm vahvuisesti (kuva 26). Vesikatolla havaittiin irronneita IV-järjestelmän piipunhattuja yms. irtotavaraa (kuva 27). Osa kattoviemäreistä oli koholla muuhun vesikatteeseen nähden (kuva 28).

**Kuva 25.** Pressuilla peitelty kattoikkuna. **Kuva 26.** Vesikatteella seisovaa vettä jopa 50mm vahvuisina kerroksina.

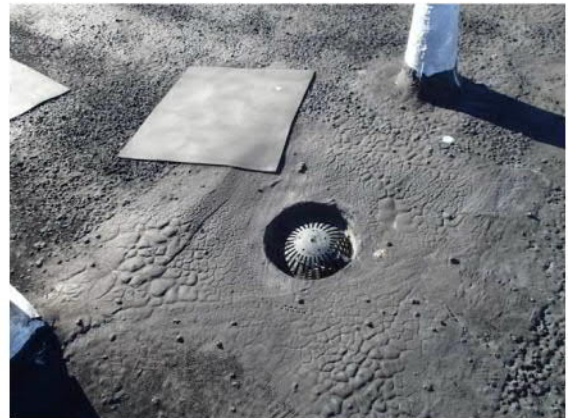
*Kuva 28. Sadevesiviemäri on useita senttejä koholla muuhun vesikattoon nähden.*

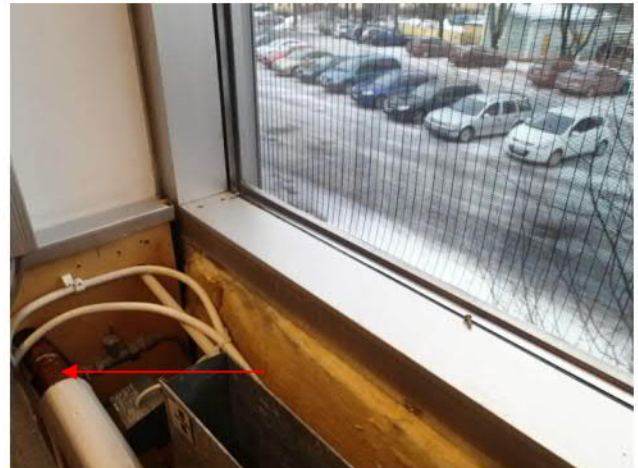
**Kuva 32.** LVI-järjestelmän ruostuneita putkis-toja.

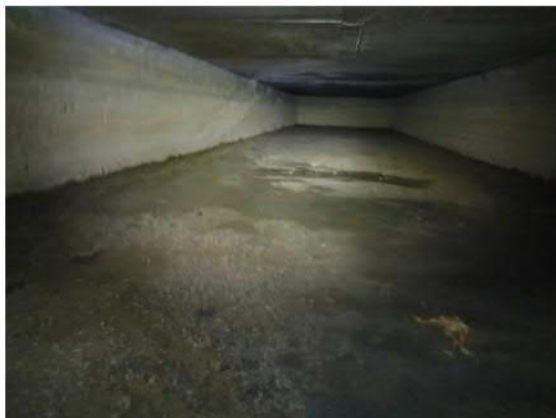
Ilmanvaihdon korvausilmakanava on betonirakenteinen, joka kulkee maan alla ja nousee maan pinnalle rakennuksen läheisyyteen järven puoleisella sivulla. Kanava on noin 2 metriä leveä ja metrin korkea. Korvausilmakanavassa havaittiin runsaasti epäpuhtauksia, maa-aineksia ja vettä (kuva 33). Käyttäjiltä saadun tiedon mukaan kanava on joskus ollut täynnä vettä, tällöin ilman liikkuminen kanavassa on heikentynyt merkittävästi. Betonisen kanavan seinissä havaittiin pikisivelyä sekä Foamglass-eristettä. Kanavan pohjalla todettiin viemärikaivo, joka on yhdistetty kiinteistön viemärijärjestelmään.

**Kuva 33.** Raitisilmakanavassa havaitta-

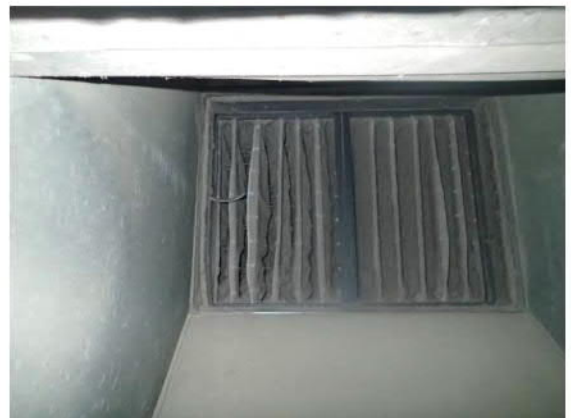
Korvausilmakanavan karkeasuodattimet sekä kanavien seinämät todettiin tutkimuksessa likaisiksi ja pölyisiksi (kuva 34). Myös lv-koneiden muissa suodattimissa

**Kuva 34.** Korvausilmakanavan karkea-vissa epäpuhtauksia, maa-ainesta ja vet-suodatin sekä kanaviston seinämät todet-tiin todella pölyiseksi ja osittain tukkeen-tuneeksi.

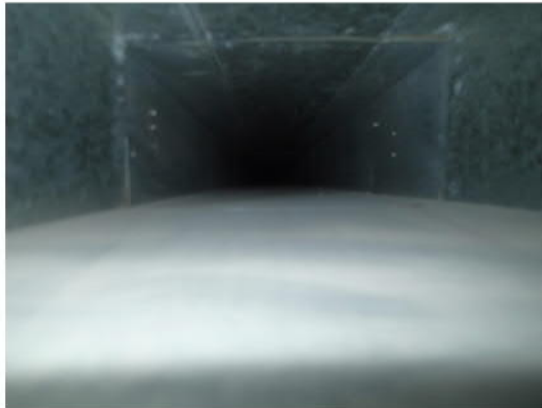
Kanaviston puhtautta arvioitiin aistinvaraisesti kerroksista käsin irrottamalla pääte-laitteita. Kanavistossa todettiin epäpuhtauksia varsinkin 2.kerroksen osalla (siitepölyä, yms.) epätavallisen runsaasti (kuva 35).

*Kuva 35. 2. kerroksen ilmanvaihtokanavassa olevaa epäpuhtautta.*
