# **KANTTILAN ASEMAKAAVAMUUTOS**

## **Asemakaavaselostus (ehdotus)**

Päivämäärä  
29.9.2025

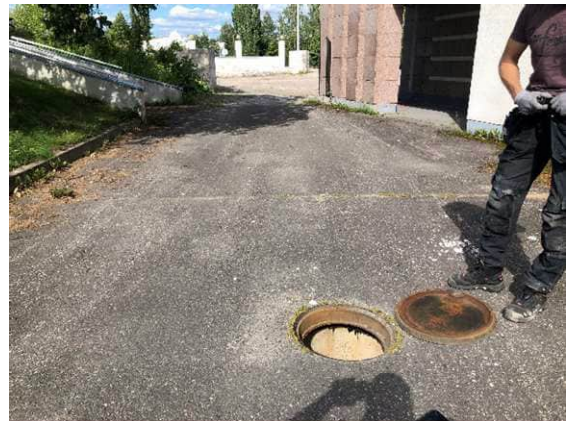
Kuva 2 Pysäköintialue ja osa kulkuväylistä asfaltoitu

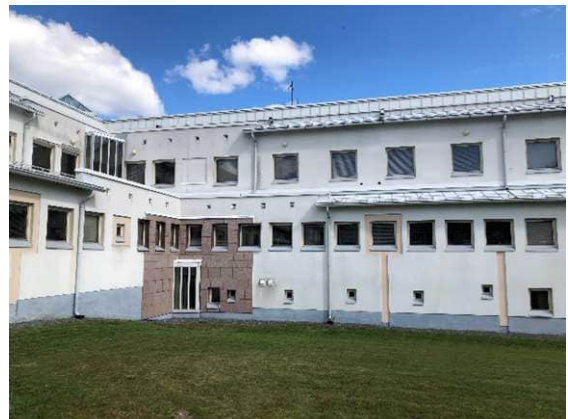
**Kuva 8** Yleiskuva julkisivusta, julkisivussa paikoin graniittilaattaa

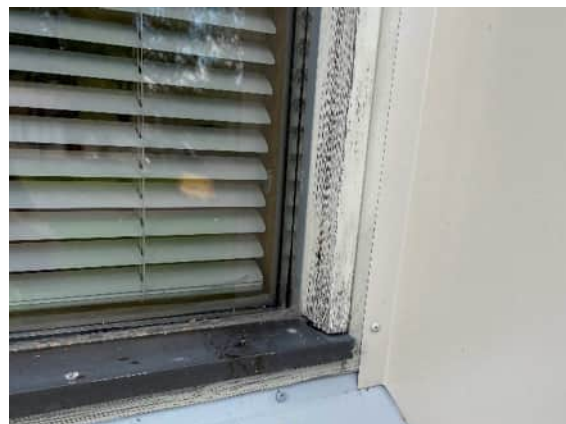
Kuva 12 Puuikkunat pääosin MSE-ikkunoita, ulkopuolen maalipinta huonossa kunnossa

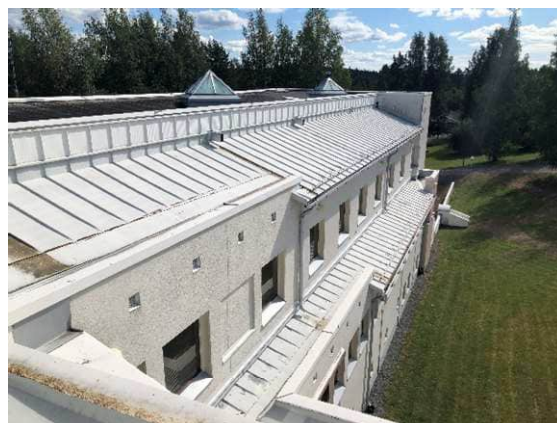
**Kuva 14** Vinot osat toteutettu peltikatteella, pelleissä ruostumaa

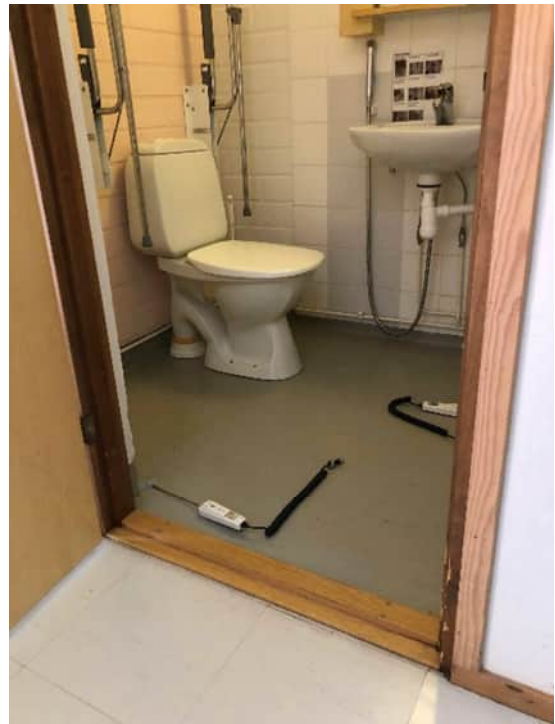
Märkätilojen lattiapinnat ovat henkilökunnan tiloissa muovimattoa, edustustiloissa laatoitettuja. Seinäpin-  
nat ovat laatoitettuja tai maalattuja. Märkätilojen vedeneristeiden tekninen käyttöikä on ylitetty. Vedene-  
risteiden vanhentuessa riski eristeen rikkoutumiseen ja vesivahinkoon kasvaa.

Kuva 18 WC lattia muovimattoa, seinät laatoitettuja

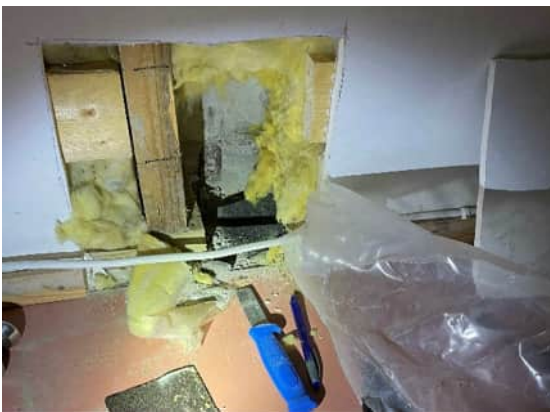
- rakenne on maanvastainen, sisäpuolelta lämmöneristetty puurunkoinen seinä
- betonissa havaittiin poikkeavia arvoja pintakosteudenosoittimella
- seinän lämmöneristeestä mitattiin poikkeavaa kosteutta
- alasidepuu noin 104 cm maanpinnan alapuolella
- avauksesta otettiin materiaalinäytteet ulkoseinästä ja alasidepuun villakaistasta mikrobiallyysia varten
  - o ulkoseinän eristeessä ei havaittu mikrobikasvua materiaalissa
  - o alasidepuun villakaistassa havaittiin epäily mikrobikasvusta materiaalissa

**Kuva 20** RA3, lämmöneriste asennettu betonia vasten

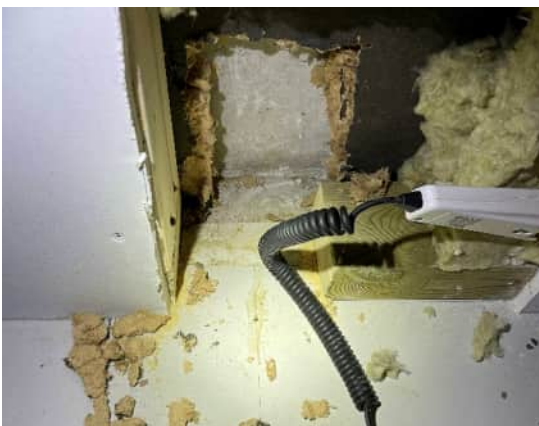
- rakenne on maanvastainen, sisäpuolelta lämmöneristetty puurunkoinen seinä
- seinä rakennettu jälkikäteen, alaohjauspuu lähtee lattiapinnoitteen päältä
- tuulensuojalevyn ja betonin väliin tehty tuuletusrako kyllästetyllä lautakoolauksella, koolaus betonia vasten
- betoniseinässä havaittiin poikkeavia arvoja pintakosteudenosoittimella
- alasidepuu noin 247 cm maanpinnan alapuolella
- ulkoseinän eristeestä otettiin materiaalinäyte mikrobianalyysia varten
  - o näytteessä ei havaittu mikrobikasvua materiaalissa

**Kuva 22** RA5, seinä rakennettu lattiapinnoitteen päälle

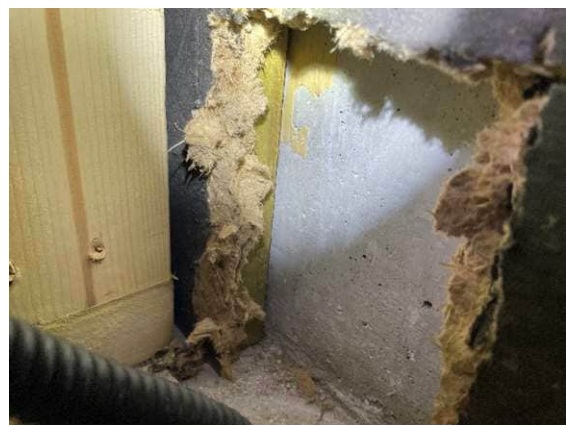
**Kuva 23** RA5, lautakoolaus betonia vasten

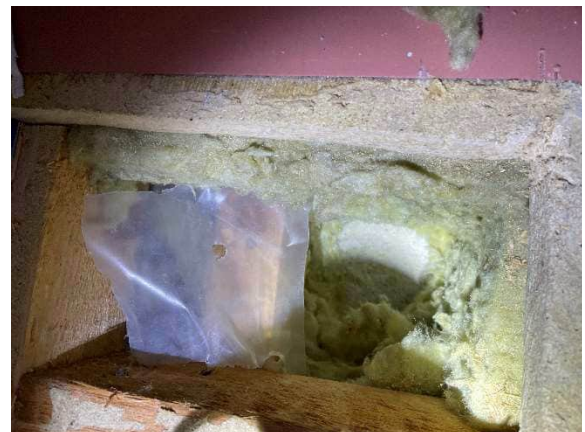
**Kuva 26** RA7, mineraalivillan alla betonilaatta

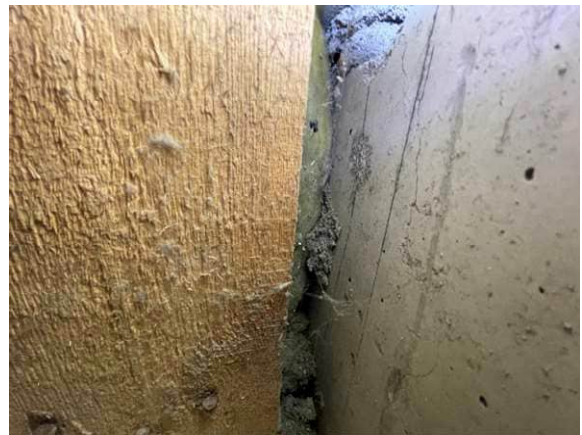
**Kuva 28** RA1, puurungossa tuuletusrako, seinän lämmöneriste kiinni betonissa

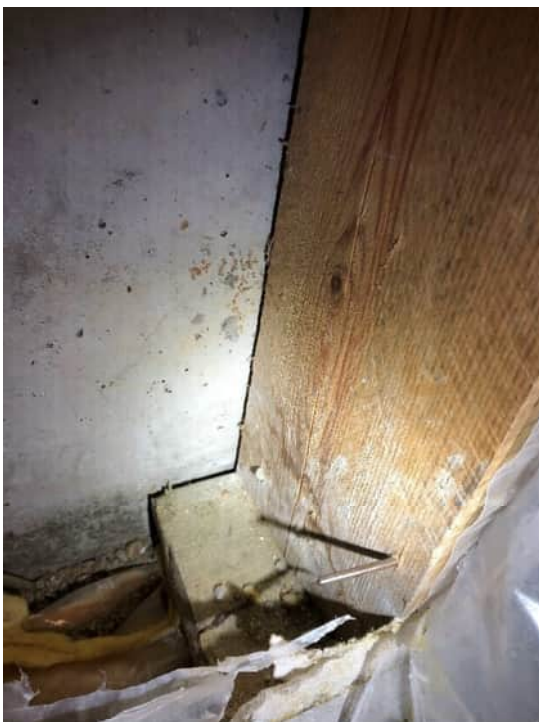
- ulkoseinärakenne puurakenteinen, lämmöneristeenä mineraalivilla
- puurunko ja eriste asennettu kiinni ulkoseinän betoniin
- alasidepuun alla tiivistekaistana pussitettu mineraalivilla
- alasidepuun alla sokkelihalkaisu, lämmöneristeenä käytetty mineraalivillaa
- sokkelihalkaisun puuosat lahonnut ja märkä, mineraalivillasta mitattiin poikkeavaa kosteutta
- avauksesta havaittiin mikrobiperäistä hajua
- ulkoseinän eristeestä, alasidepuun villakaistasta ja sokkelihalkaisusta otettiin materiaalinäyte mikrobianalyysejä varten
  - o ulkoseinän eristeessä ja sokkelihalkaisussa havaittiin selvä mikrobikasvu materiaalissa
  - o alasidepuun villakaistassa havaittiin epäily mikrobikasvusta materiaalissa

**Kuva 29** RA8, puurunko ja lämmöneriste kiinni betonissa

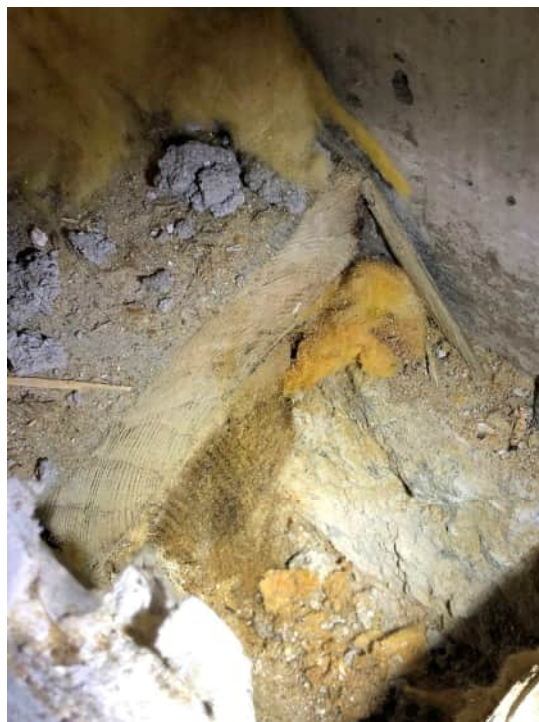
**Kuva 30** RA8, sokkelihalkaisun puurunko lahonnut ja märkä

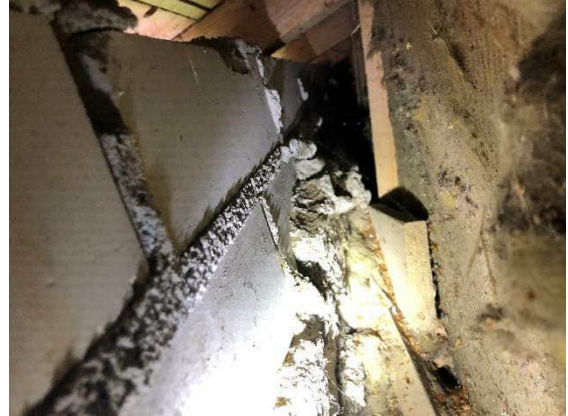
**Kuva 33** RA10, avauskohdan takana näkyvissä kattovasat

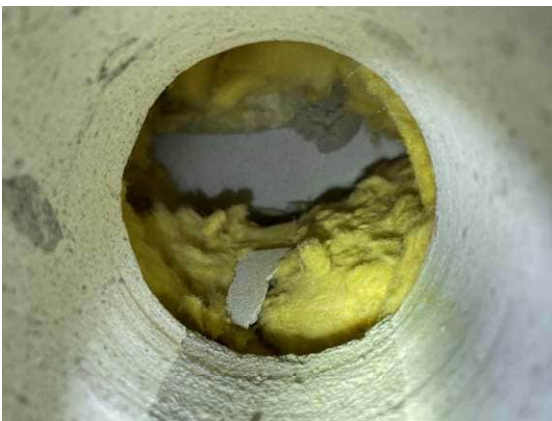
- ulkoseinärakenne tiili-villa-tiili- rakenteinen
- rakenteen tuuletusrako täyttynyt laastipurseista
- avauskohdan RA13 takana yläpohjan puurankarakenteita ja lämmöneristettä
- avauksista ei aistittu poikkeavaa hajua
- kaikista avauksista otettiin ulkoseinän eristeestä materiaalinäytteet mikrobialyysia varten
  - o näytteissä ei havaittu mikrobikasvua materiaalissa

**Kuva 34** RA11, lämmöneristeenä mineraalivillaa, tuuletusrako puuttuu

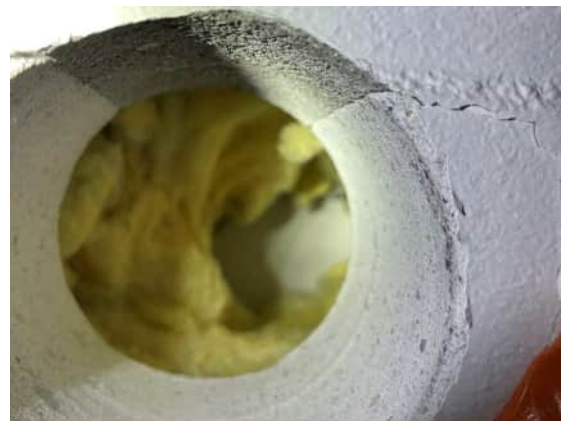
**Kuva 35** RA12, lämmöneristeenä mineraalivillaa, tuuletusrako puuttuu

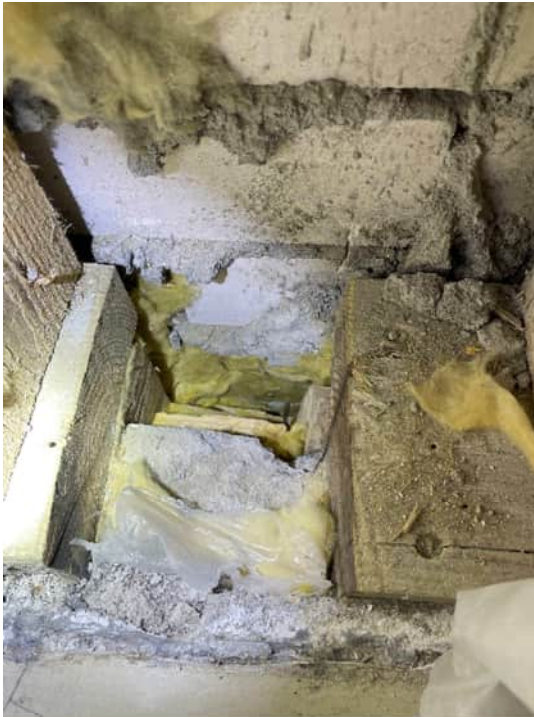
- ulkoseinärakenne on puurakenteinen, lämmöneristeenä mineraalivilla
- julkisivuna on rapattu tiilimuuraus, tuuletusrako on täyttynyt muurauksen laastipurseista
- höyrynsulkumuovi päättyy alapohjalaatan päälle, eristetilasta ilmayhteys sisätilaan
- perusmuurin lämmöneristeenä on mineraalivilla
- ulkoseinän lämmöneristeestä otettiin materiaalinäyte mikrobialyysia varten
  - o näytteessä ei havaittu mikrobikasvua materiaalissa

Kuva 36 RA16, tuuletusrako tukossa laastipurseista

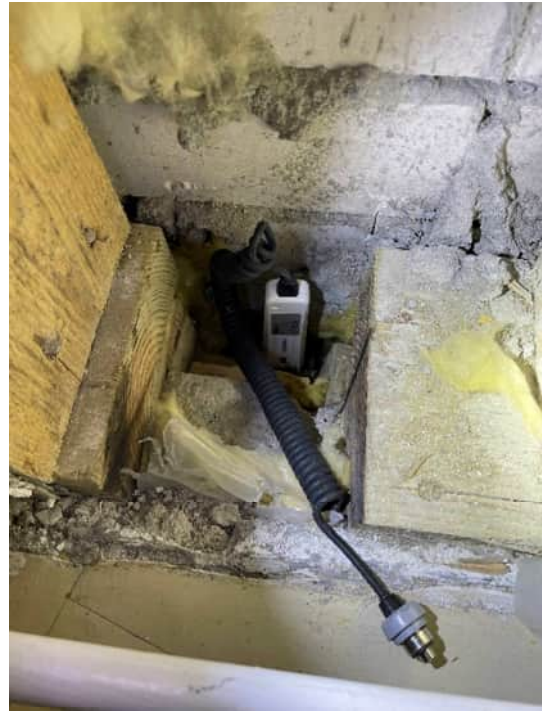
Kuva 37 RA16, sokkelin lämmöneristeenä mineraalivilla

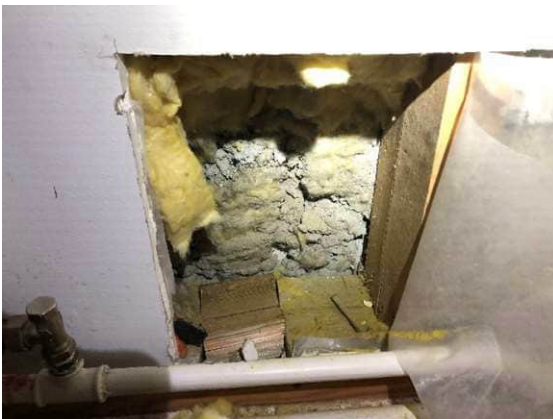
- ulkoseinärakenne on puurakenteine, lämmöneristeenä mineraalivilla
- alasidepuun alla tiivistekaistana pussitettu mineraalivilla
- julkisivuna on rapattu tiilimuuraus, tuuletusrako on täyttynyt muurauksen laastiroiskeista
- perusmuurin lämmöneristeenä on mineraalivilla
- sokkelihalkaisusta otettiin materiaalinäyte mikrobianalyysia varten
  - o näytteessä ei havaittu mikrobikasvua materiaalissa

Kuva 38 RA17, tuuletusrako täynnä laastipurseita

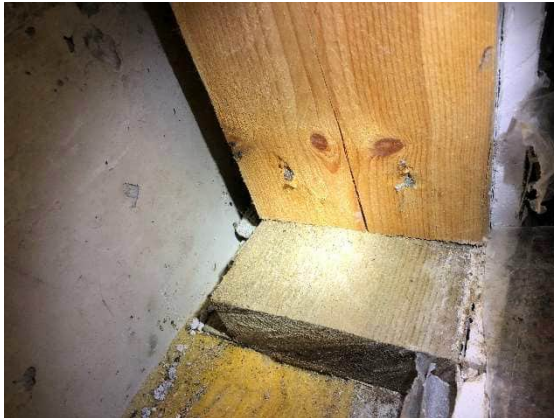
- ulkoseinärakenne on puurakenteinen, lämmöneristeenä mineraalivilla
- puurungon takana on perusmuurin betoni, rakenne on ns. valesokkelirakenteinen
- alasidepuun alla bitumikermi
- perusmuurin lämmöneristeenä on mineraalivilla
- sokkelihalkaisun mineraalivilla on märkää
- ulkoseinän eristeestä ja sokkelihalkaisusta otettiin materiaalinäyte mikrobianalyysia varten
  - o ulkoseinässä ei havaittu mikrobikasvua materiaalissa

- sokkelihalkaisussa havaittiin selvä mikrobikasvu materiaalisissa

Kuva 40 RA18, rungon takana tuuletusrako, mineraalivillaläpän kiinnitys betonissa

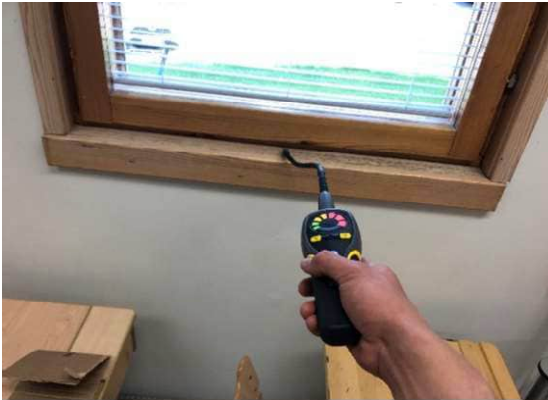
Kellaritilassa kaasua laskettiin ulkoapäin tilojen 0052, 0050, 0044, 0054, 0055 sekä 0091 ulkoseinärakenteseen. Tiloissa havaittiin merkittävää ilmapuotoa ulkoseinän ja alapohjan liitoksesta, karmiliitoksista, patterikiinnikkeistä, seinän läpivienneistä ja muista rakenteen epäjatkuvuuskohtista. Havainnot ovat vastaavia kaikissa tiloissa.

**Kuva 42** Merkittävää ilmavuotoa tilan 0052 ikkunan ja ulkoseinän liitoksesta

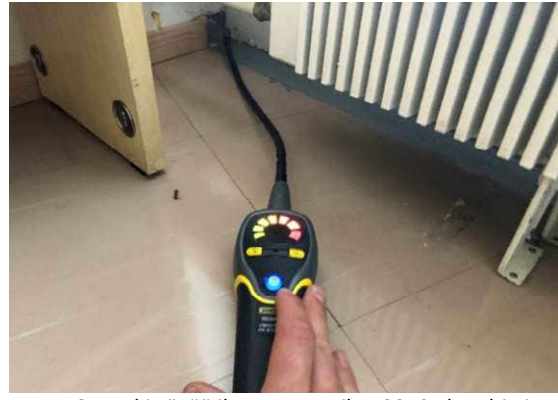
**Kuva 43** Merkittävää ilmavuotoa tilan 0050 alapohja ja ulkoseinän liitoksesta

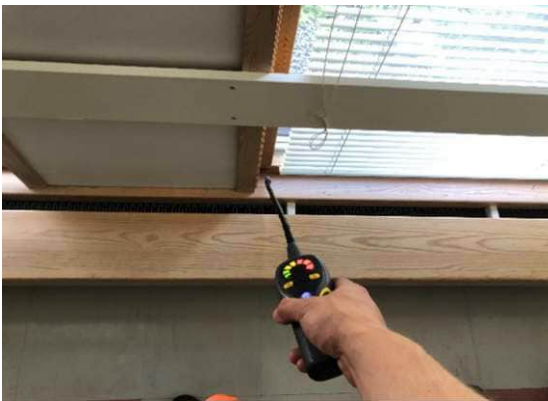
**Kuva 44** Merkittävää ilmavuotoa tilan 0044 karmiliitoksesta

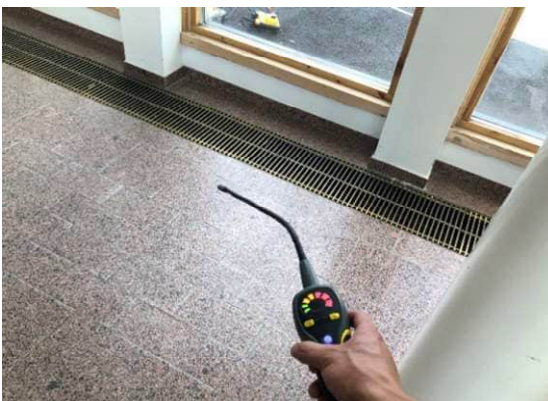
**Kuva 46** Tilassa 1088 merkittävää ilmavuotoa, tila täyttyi merkkiainekaasulla
