PIEKSÄMÄEN KAUPUNKI

Seunalantien asemakaavamuutos-alueen rakennettu kulttuuriympäristö

Selvitys asemakaavaa varten

8.10.2018

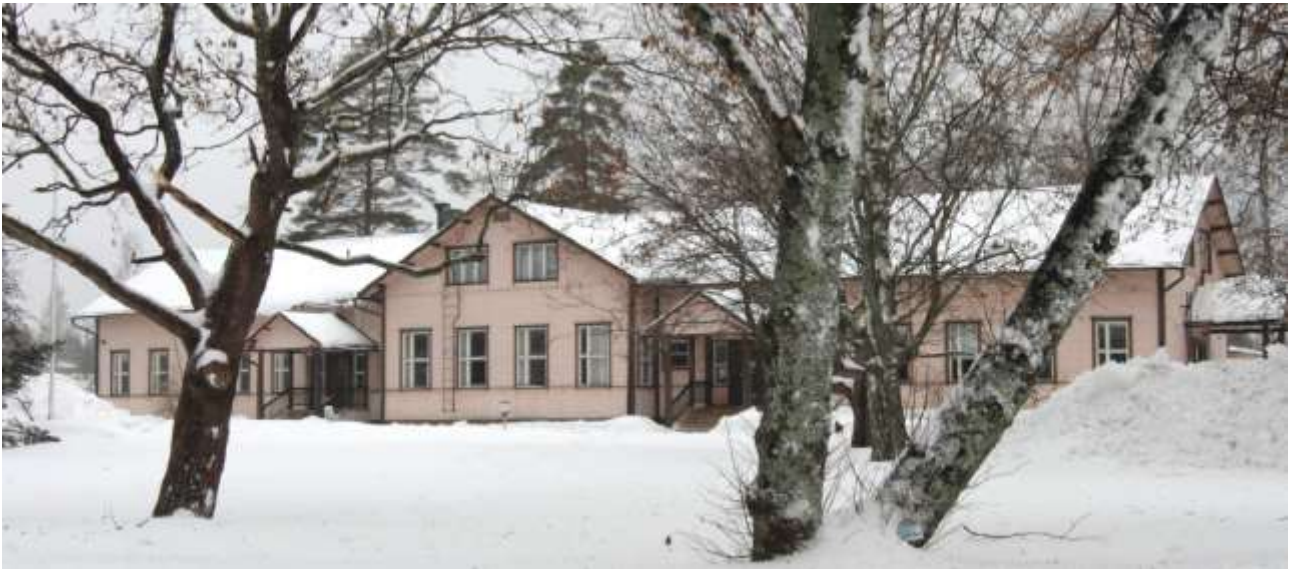
Kuva 8. Entisen kunnaliskodin kaakkoisjulkisivu.

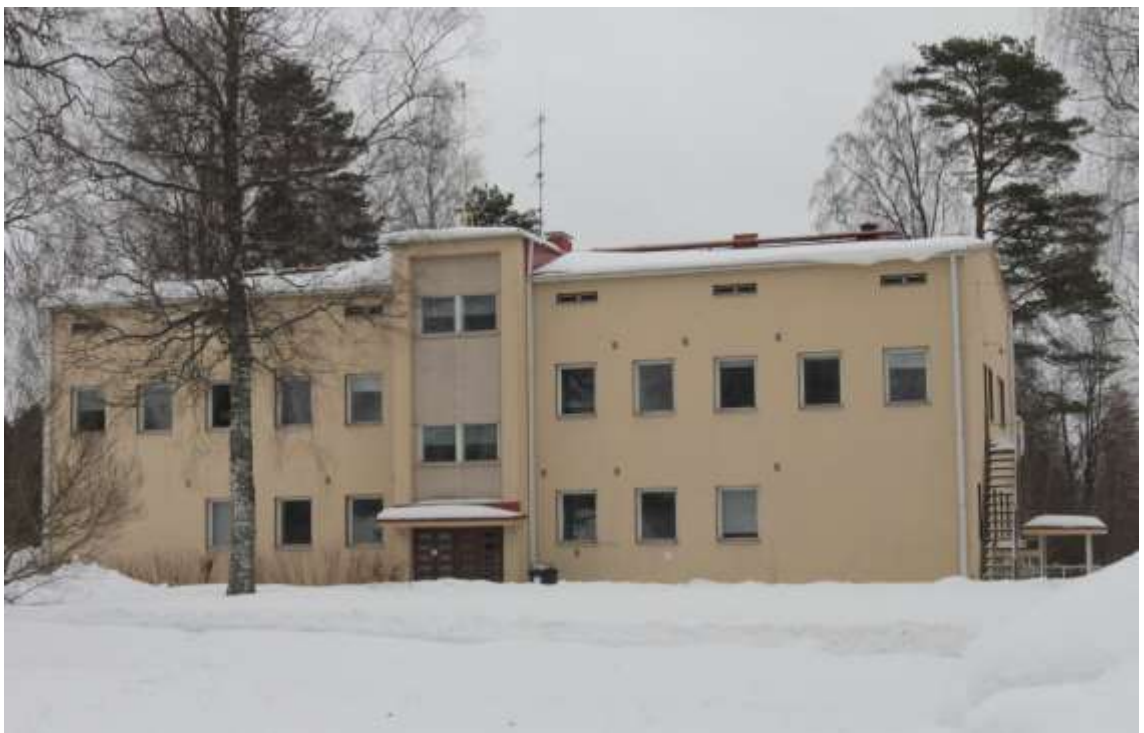
Kuva 9. Entisen mielisairaalan lounaan puoleinen pääjulkisivu. Rakennus on tällä hetkellä talvisin tyhjiällä.

Entisen kunnalliskodin mielisairaalaosasto on laatikkomainen, kaksikerroksinen kerrostalo, jossa on loiva harjakatto. Tyyllillisesti rakennuksessa on tavoiteltu funktionalistista ulkoasua, mutta mittasuhteiltaan ja ikkuna-aukotukseltaan rakennus on hieman kömpelö. Ikkuna-aukkojen koko ei esimerkiksi kuvasta taakse sijoittuvaa toimintoa. Rakennuksen pääjulkisivu avautuu lounaaseen, kunnalliskodin entiselle pihalle. Pääsisäänkäynti ja sisäänkäynnin yhteydessä oleva porraskäytävä ulkonevat muusta rakennusmassasta, mikä korostaa pääsisäänkäyntiä. Rakennuksen koillisjulkisivu on alun perin ollut takajulkisivu, mutta nykyisin se avautuu Seunantielle. Koillisjulkisivulla on ollut kummassakin päädyssä ilmeisesti aidatut ulkoilpihat mielisairaalan asukkaille.

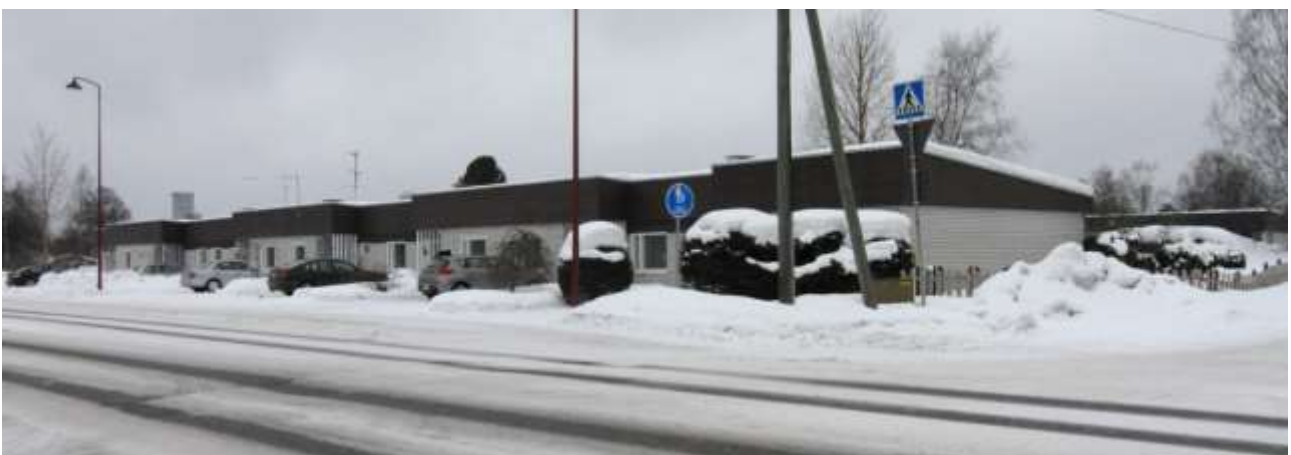
Kuva 13. Vilhulantien varren kapearunkoinen, porrastettu rivitalo 1960- ja 1970-lukujen vaihteesta. Rakennus sijaitsee tarkastelualueen ulkopuolella Vilhulantien länsipuolella.

Vielä vuoden 1973 peruskartassa tarkastelualue ja sen lähiympäristö ovat pääasiassa peltoa. Kartassa esitetään Vilhulantien ja Jyväskylätien risteykseen valmistuneet kaksi kapearunkoista, massoitteeltaan matalaa rivitaloa. Kartassa näkyy myös Vilhulantien varren ensimmäinen kerrostalo sekä Seunalantien varteen valmistunut ensimmäinen rivitalo. Myös seurakuntakeskus on merkitty karttaan. Kauppa on merkitty Jyväskylätien eteläpuolelle jälleenrakennuskauden asuinalueen reunalle. Maaselän koulua kartassa ei näy.

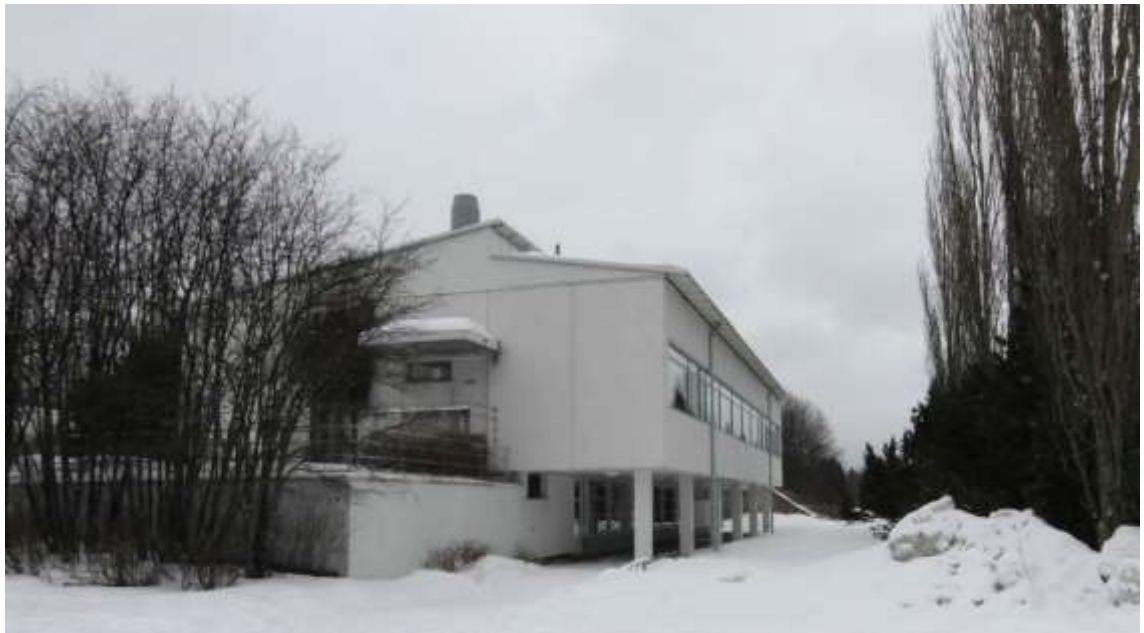
Kuva 15. Seurakuntakeskuksen vanhan osan kaakkoispääty ja alarinteen puoleinen arkadikäytävä.

Seurakuntakeskuksen vanha osa on massoitteeltaan laatikkomainen ja vaikuttaa Vilhulantien suuntaan matalalta ja melko huomaamattomalta. Alarinteen puolelta rakennus on kaksikerroksinen. Pääkerros on sijoitettu ilmavasti pilareiden varaan niin, että rakennuksen edustalle muodostuu arkadikäytävä. Alarinteeseen istutettu kasvillisuus kuitenkin peittää puuston puoleista julkisivua.

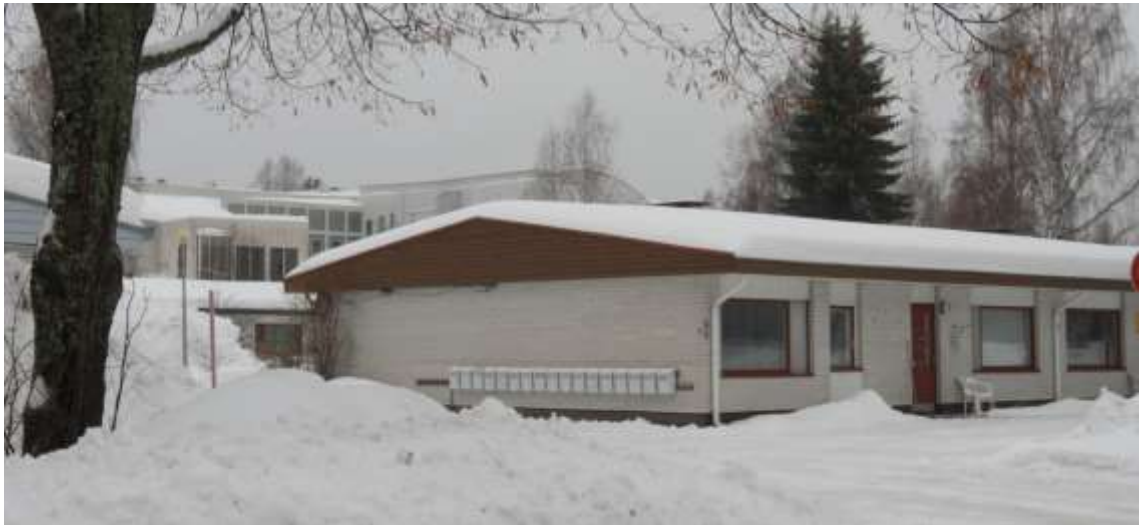
Kuva 17. Seunalantien varren vanhusten rivitalot ovat tyypillisiä 1970-luvun alun rivitaloja. Rakennusten matalaa profiilia korostaa loivan harjakaton päädyn ja räystäiden tumma laudoitus. Taustalla näkyy Kanttila.

Seunalantie on rakennettu vasta 1970-luvulla. Seunalantien varteen tarkastelualueelle rakennettiin 1970-luvulla matalista rivitaloista koostuva kortteli sekä korttelin eteläpuolelle sijoittuva Maaselän päiväkotikoti. Kunnan rakennusmestari Santeri Partasen suunnittelemaat rivitalot ovat rakennusajankohdalle varsin tavanomaisia ja tyyppillisiä matalia ja loivakattoisia rakennuksia. Niissä on vanhusten palveluasuntoja. Rivitalojen suhde Seunalantiehen jää epämääräiseksi tien tehdessä talojen kohdalla loivan mutkan kiertääkseen kunnalliskodin sen itäpuolelta. Päiväkotikoti on profiililtaan korostetun matala, tasakattoinen, vaaleilla tiilillä vuorattu rakennus. Päiväkodin pihan erottaa ostoskeskuksen ja Kanttilan väliin jäävästä puistosta aita. Seunalantien varsi on aivan Jyväskylätien risteysaluetta lukuun ottamatta väljää, tiemäistä ympäristöä. Tien varteen on istutettu puita rajaamaan takapihamaisia näkymiä.

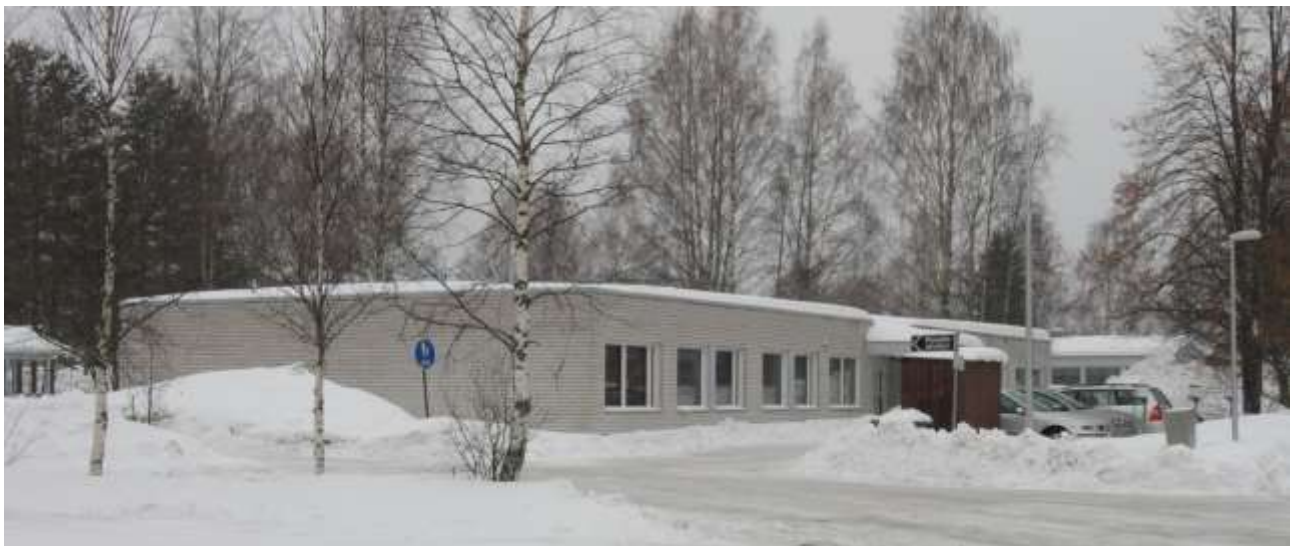
Kuva 18. Maaselän päiväkoti on matala, tasakattoinen laatikkomainen rakennus vuodelta 1976.

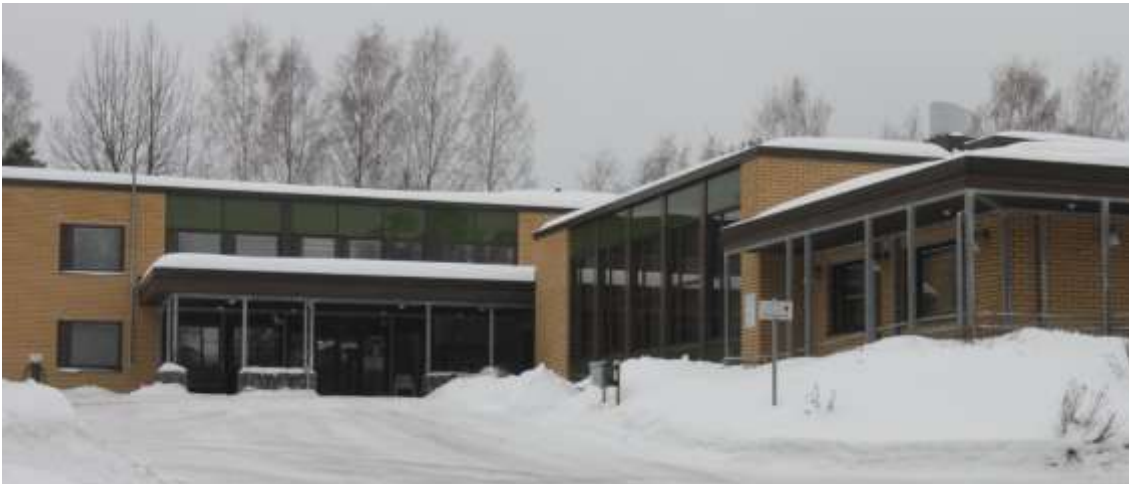
Kuva 19. Vanhainkodin sisääntulopiha Seunalantien puolella. Pääsisäänkäynnin ilmeeseen tuo arvokkuutta isot lasipinnat.

1970-luvun lopulta on myös vanhan kunnalliskodin pohjoispuolelle Seunalantien varteen sijoittuva Kerttulan vanhainkoti, joka sekin on kunnan rakennusmestari Santeri Partasen suunnittelema. Kerttula on valmistunut vuonna 1979. Rakennukseen on tehty peruskorjaus vuonna 2007. Tiilivuorattu vaalean kellertävä rakennus porrastuu luontevasti pienen harjanteen laille. Vanhainkodin edustalle Seunalantien puolelle muodostuu näyttävä sisääntulopiha, jolta aukeaa näkymä myös entiselle kunnalliskodille. Vanhainkoti ja sen lähiympäristöön istutettu kasvillisuus rajaavat miellyttävästi koulun pohjoispuolista puistoa ja urheilukenttiä.

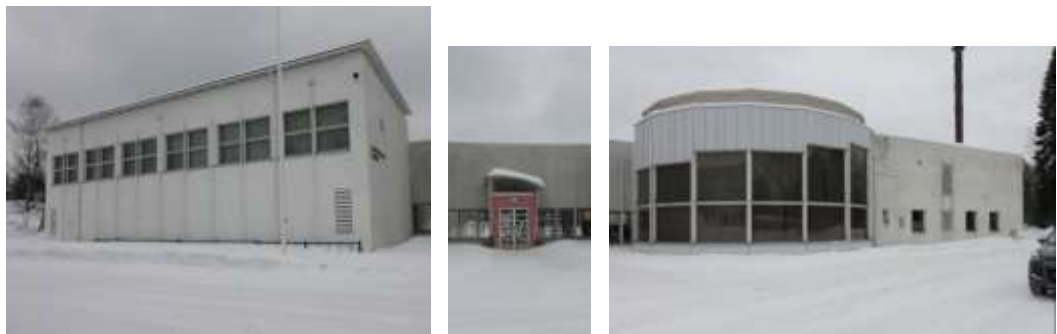
Kuva 22. Koulun julkisivu kaakkoon. Vasemmalla liikuntahalli, keskellä pääsisäänkäynti ja oikealla ruokala.

Maaselän koulun vanhempi osa on valmistunut vuonna 1980. Koulu sijoittui seurakuntakeskuksen ja kunnalliskodin välisen tien varrelle entiselle pellolle. Nykyisin osa pellosta lähinnä koulun pohjoispuolella on puistoa. Koulun kohdalla seurakuntakeskukselta laskeva rinne on jo muuttunut tasamaaksi. Koulun suunnitteli kunnan rakennusmestari Santeri Partanen, joka suunnitteli useita muitakin maalaiskunnan julkisia rakennuksia. Vanha osa oli massoitteeltaan melko yksinkertainen tasakat-
toinen koulurakennus, jonka pohjakaavio perustuu keskeiskäytävään ja jonka kaakkoispäädystä on liikuntasali.

Koulua laajennettiin vuonna 1988 Jouni Koiso-Kanttilan piirustusten mukaan. Uudisosa rakennettiin alkuperäisen osan itäpuolelle ja yhdessä rakennusmassat muodostavat suojaisen, luoteeseen puiston suuntaan aukeavan atriumpihan. Vanhaa osaa laajennettiin myös päästään. Pääsisäänkäynti on rakennusten välisellä käytävällä vanhan osan liikuntasalin ja uudisosan ruokalan välistä. Koiso-Kanttilan arkitekhtuuri on tyyllisesti selvästi postmodernistista, mitä koulurakennuksessa ilmentää mm. rakennusmassan hajottaminen useisiin, hienovaraisesti toisistaan erottuviin osiin, millä on pyritty ajallisesti kerrokselliselta vaikuttavaan lopputulokseen. Koulun vanha osa katoaa yhdeksi osaksi Koiso-Kanttilan postmodernistista sommittelua. Tyyllisesti koulu liittyy maalaiskunnan kunnantaloksi suunniteltuun Kanttilaan, joka sekin on Koiso-Kanttilan suunnittelema.

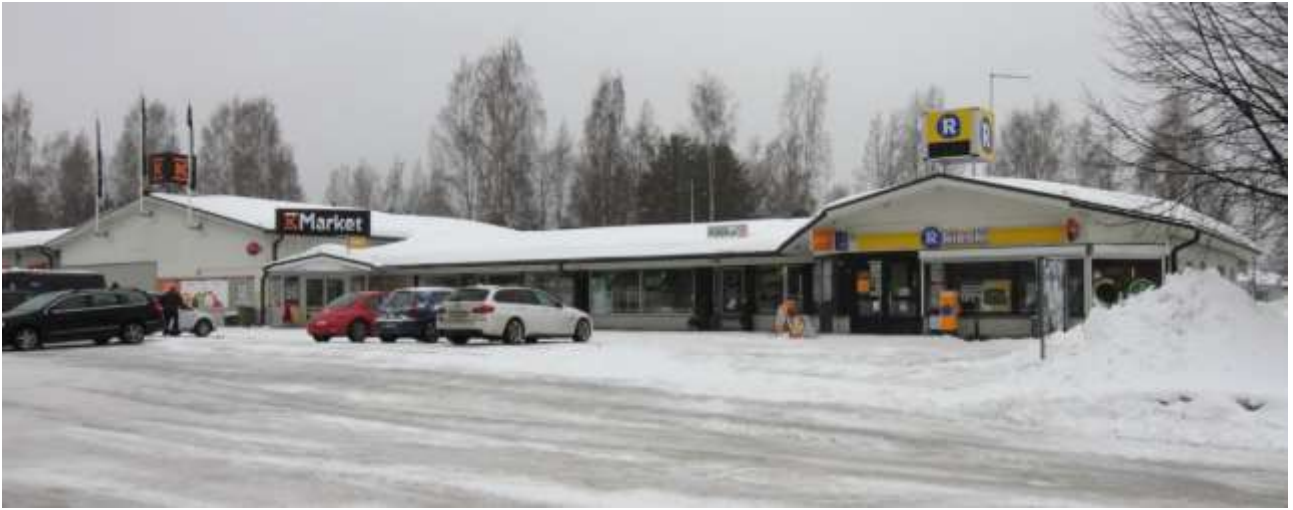
Kuva 26. Seunalantien ja Jyväskylätien risteykseen tarkastelualueelle sijoittuva liikekeskus on valmistunut vuonna 1980 ja sitä on laajennettu vuonna 1984.

Vuoden 1988 peruskartassa näkyy myös tarkastelualueelle sijoittunut pieni liikekeskus Jyväskylätien ja Seunalantien risteyksessä. Liikekeskuksessa oli mm. kauppa ja posti. Sen edustalla Jyväskylätien varressa on pieni aukio. Liikekeskus koostuu useammasta rakennuksesta. Itäisin rakennuksista on matala, harjakattoinen rakennus, jonka julkisivut ovat osin pesubetonia, osin lautaverhoiltuja. Aukion puolella on suuret näyteikkunat. Rakennuksessa on tällä hetkellä kioski, kukkakauppa ja ruokakauppa. Aukiota sen edessä käytetään pysäköintialueena ja torina. Läntisempi rakennus sijoittuu hieman ylemmäs rinteeseen ja pengerrytyt istutukset rajaavat sen edustaa pysäköintialueesta. Se on L-kirjaimen mallinen harjakattoinen rakennus ja osin pesubetonipintainen, osin lautaverhoiltu. Rakennuksessa on kuntosali ja kampaamo. Rakennusten välistä johtaa kevyenliikenteen kulkuyhteys koulun suuntaan.

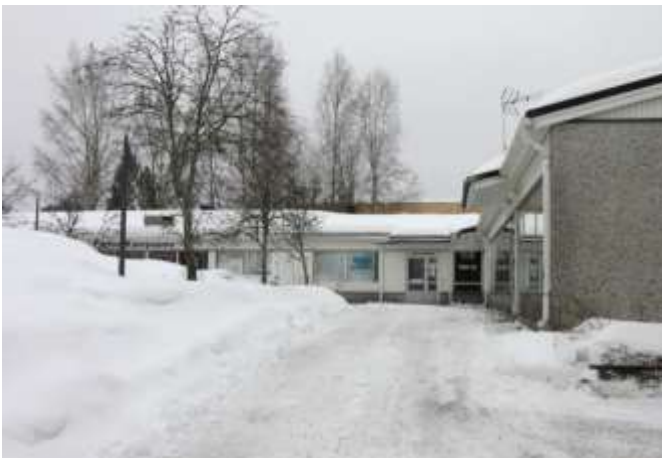
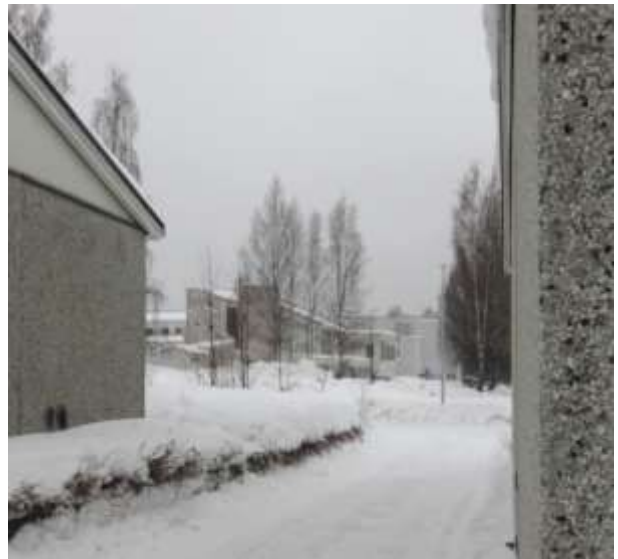
Kuva 27. Seunalantien ja Jyväskylätien risteykseen tarkastelualueelle sijoittuva liikekeskus. Vasemman puoleisessa kuvassa näkyvä liikekeskuksen osa on valmistunut 1988. Liikekeskuksen rakennusten välistä johtaa kevyenliikenteenreitti kohti koulua. Oikeanpuoleisessa kuvassa liikekeskuksen rakennusten välistä näkyy Kanttila.

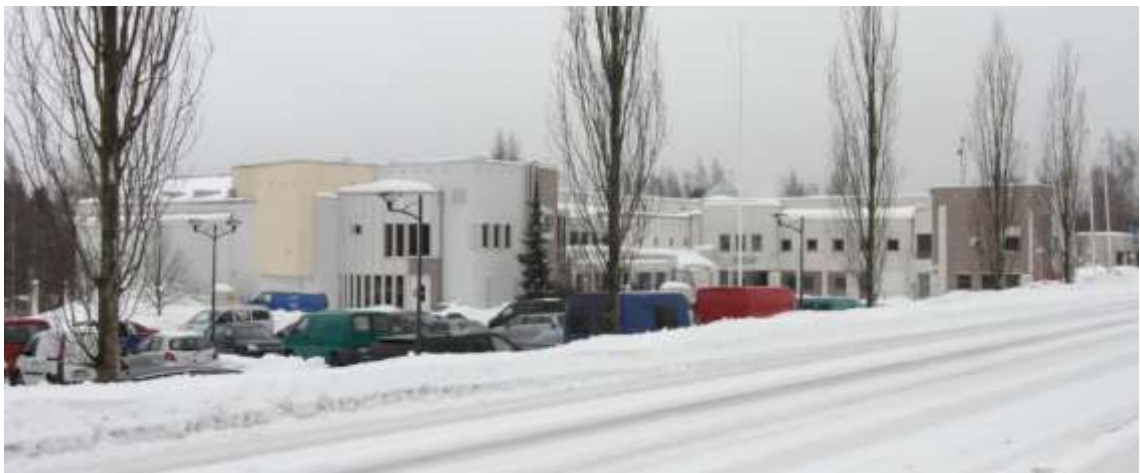
**Kuva 28. Kanttilan julkisivu Vilhulantielle päin. Rakennus sijoittuu jyrkkään rinteeseen ja tori-
aukea Kanttilan edustalla on selvästi Vilhulantietä alempana. Tori jää selvästi katualueesta ir-
ralliseksi elementiksi.**

Pieksämäen maalaiskunnan oma kunnantalo Kanttila valmistui vuonna 1988 rinteeseen Vilhulantien itäpuolelle. Rakennuksen suunnitteli Jouni Koiso-Kanttila. Koiso-Kanttila on toiminut mm. Oulun yliopiston arkkitehtuurin professorina. Kunnantalo edustaa postmodernia tyyliä suuntaa hillityn tyylikkäästi. Sen massoittelu on monimuotoista ja eri rakennusosia on korostettu hieman toisistaan poikkeavin pintamateriaalien ja vaihtelevin aukotuksin. Rakennusta esittelevässä Projektilehdessä (vk 38, marraskuu 1989) Koiso-Kanttila kertoo pyrkineensä jäsentämään rakennuksen monimutkaisen tilaohjelman selviin toiminnallisiin kokonaisuuksiin, joita sekä massoittelu että julkisivut ilmentävät. Toisena tavoitteena oli luoda vahvaa paikan tuntua hänen autioksi kokemansa taajaman keskelle. Etenkin rakennuksen eteläpäädyn massoittelussa on selvä viittaus savolaisiin mäkikyliin, joiden rakennukset ovat rykelmänä rinteessä.

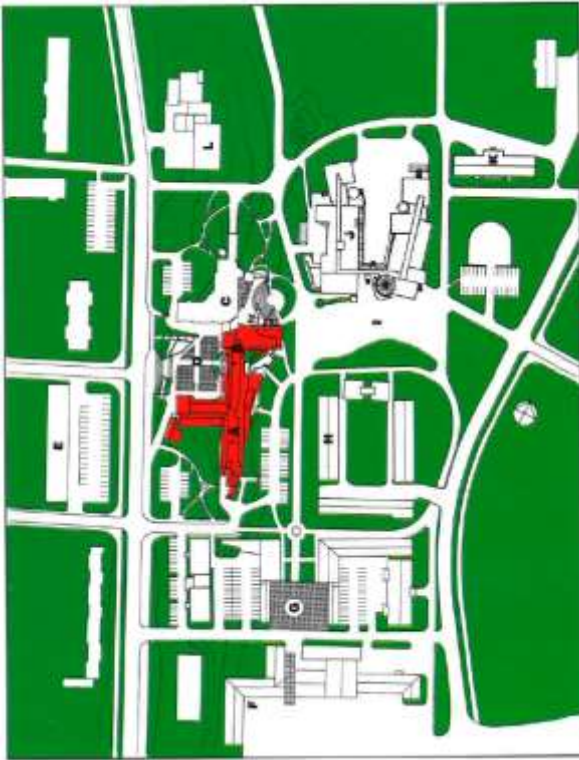
Kuva 29. Vasemmalla Koiso-Kanttilan Naarajärven taajaman keskustan liikenteellistä ja maisemallista suunnitelmaa havainnollistava kuva (Kuvälähde: Projektilehti vk 38, marraskuu 1989) ja oikealla ote ajantasa-asemakaavasta (kuvälähde: Pieksämäen kaupungin karttapalvelu).

Tarkastelualueella voimassa oleva asemakaava (vuonna 2000 Etelä-Savon ympäristökeskuksessa vahvistettu asemakaava Naarajärven rakennuskaavan muutos Jyväskyläntien ympäristössä) huomioi Koiso-Kanttilan suunnitelman pääperiaatteet. Kaavassa on osoitettu liikekeskuksen koillispuolinen tori samoin kuin kevyenliikenteen yhteydet. Tori ei kuitenkaan ole toteutunut. Kevyenliikenteen raitti on rakennettu liikekeskukselta koululle, mutta ainakaan talviaikaan se ei hahmotu lähiympäristöään jäsentävänä pääkulkureittinä. Reitin hahmottamista vaikeuttavat rinnakkaiset kulkuyhteydet pysäköintialueiden läpi ja kulkuyhteydet rivitalojen pihoilla. Kunnankentän tilalle on toteutettu laaja pysäköintialue.

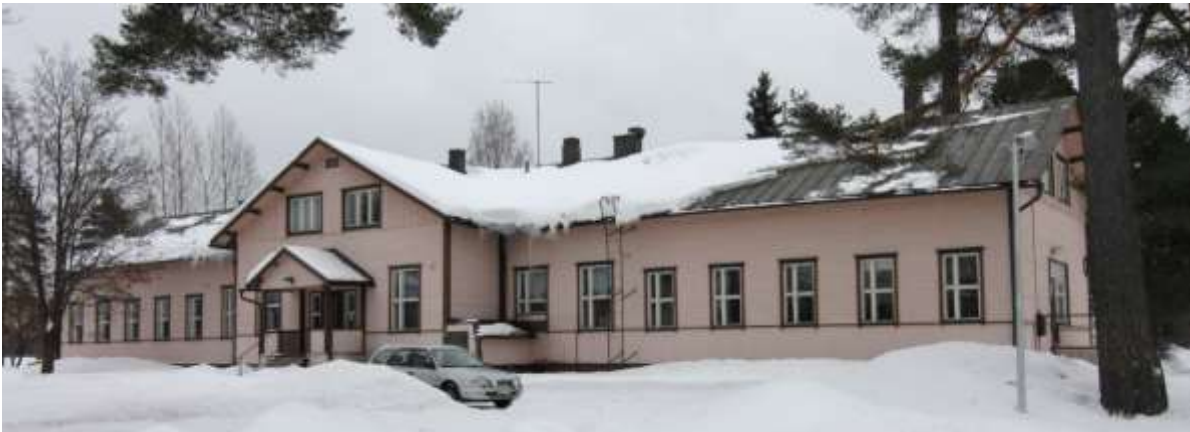
Kuva 32. Entisen kunnalliskodin luoteisjulkisivu.

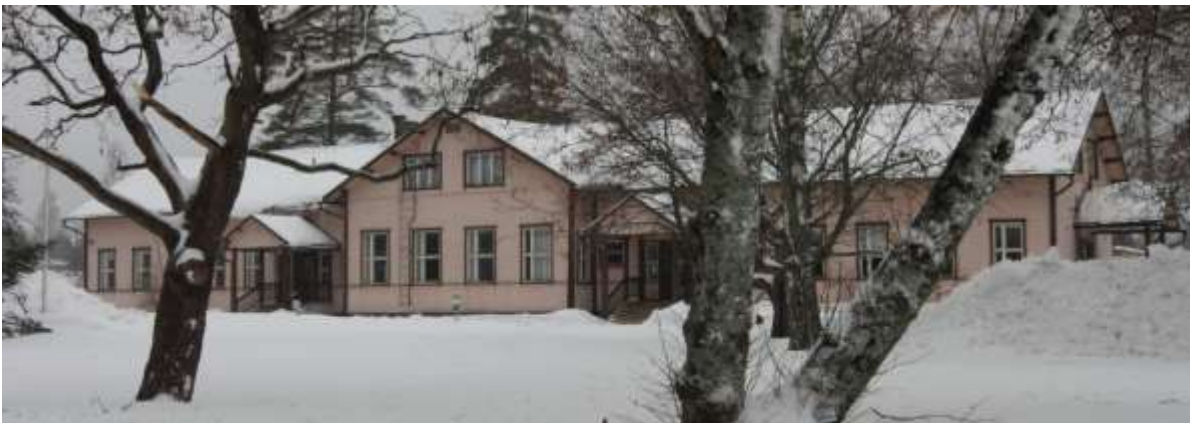
Kuva 33. Entisen kunnalliskodin kaakkoisjulkisivu.

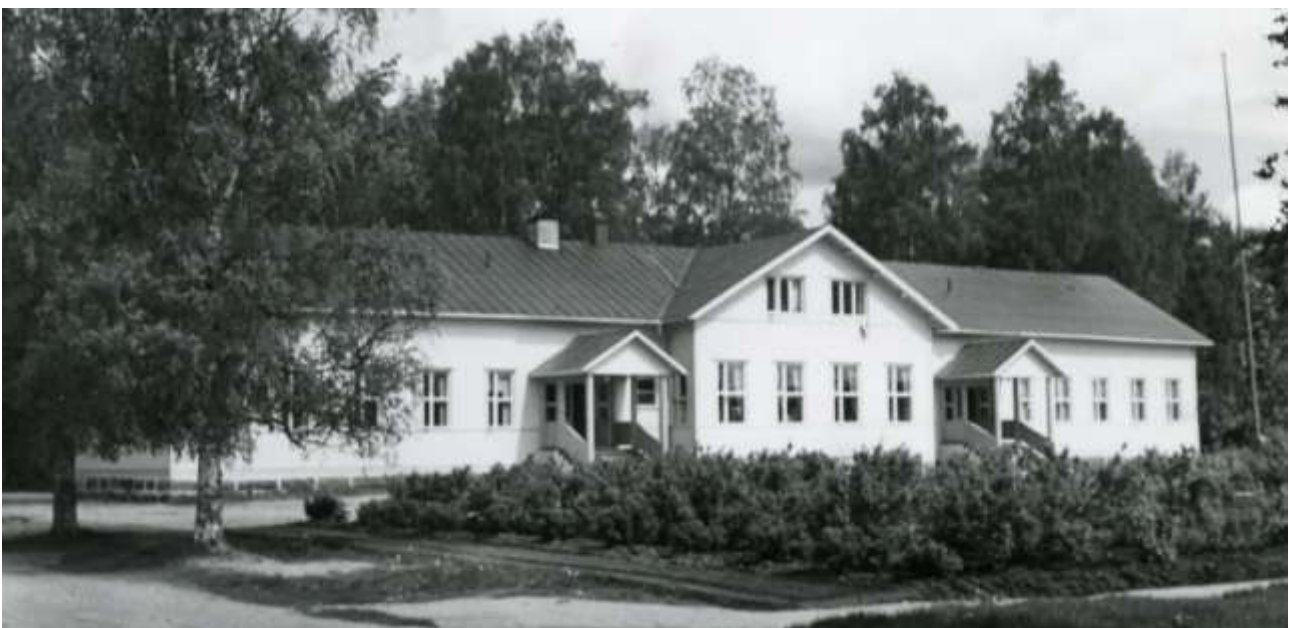
Kuva 34. Kunnalliskodin kaakkoisjulkisivu 1960-luvulla. Rakennus on ollut valkoiseksi maalattu. Ikkunat ja kuistit ovat säilyneet tuolta ajalta. Rakennuksen edustalla on kasvanut heurkkapensaita. Kuvälähde: Pieksämäen kaupunki.

Rakennus on maalattu vaaleanpunaiseksi. Listat ovat tumman ruskeita. Rakennuksen alkuperäisestä väriyuksestä ei ole tietoa. 1960-luvulla se on ollut valkoiseksi maalattu. Myös listoitus on tuolloin ollut vaaleaa. Julkisivujen alaosassa on pystyvuoraus, jonka erottaa yläosan vaakavuorauksesta yksinkertainen koristelista. Päätykolmiossa on pystypeiterimavuoraus, jonka alalaidassa on koristeellinen sahakuviointi. Ulkovuorauksista on uusittu peruskorjausten yhteydessä, viimeksi 1997. Todennäköisesti vuoraus on toteutettu vanhan mallin mukaan.

Ikkunoiden peitelistat ovat varsin yksinkertaiset. Maantasokerroksen ikkunoiden ruutujako ei vaikuta tyypilliseltä 1800-luvun ikkunoille eivätkä ne todennäköisesti ole alkuperäisiä, vaan ehkä 1950-luvulta. 1960-luvulla otetussa kuvassa ikkunat ovat samat kuin nykyisin. Ikkunat on jaettu epäsymmetrisesti neljään ruutuun. Ulkokerroksen ikkunat ovat pystysuunnassa kolmeen osaan jaetut ja vaikuttavat varsin tyypillisiltä jälleenrakennuskauden ikkunoilta. Osa ulko-ovista on samalta ajalta, osa selvästi uudempia.

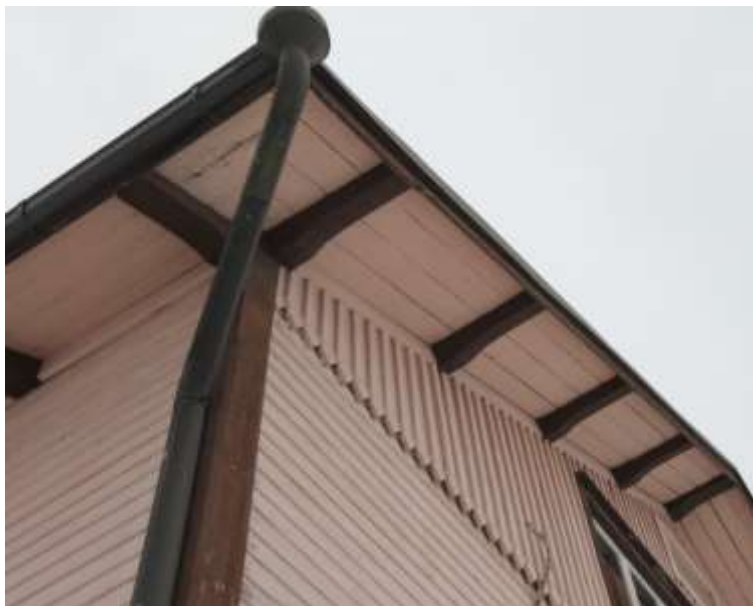
Kuva 35. Julkisivuverhouksen ja räystäiden yksityiskohtia.

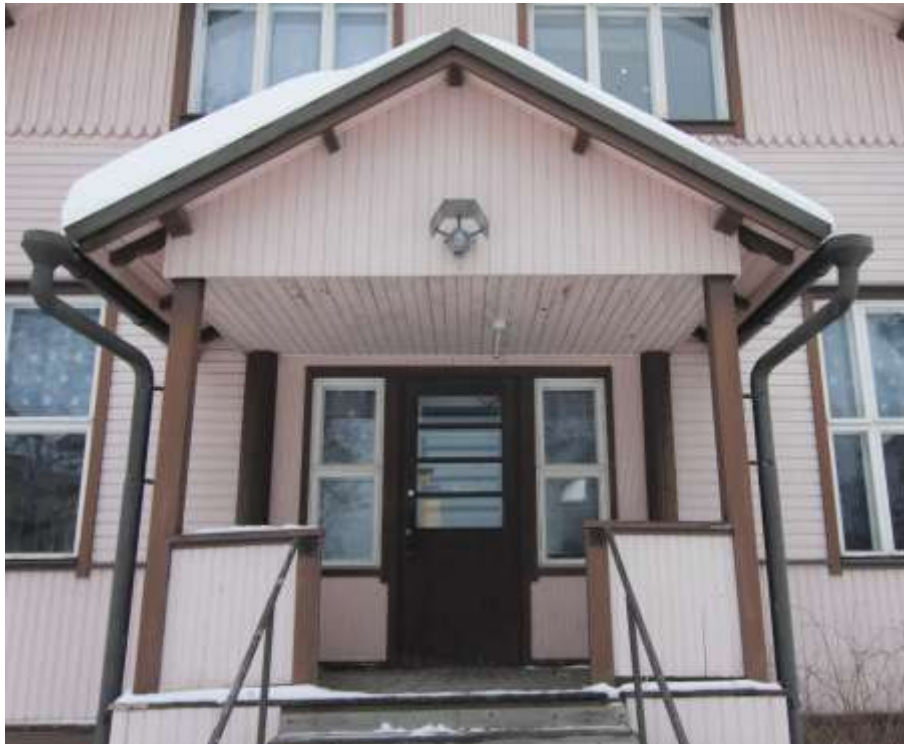
Kuva 36. Luoteisjulkisivun sisäänkäynti. Kuistin takaseinässä ja ovesa on käytetty sormipaneelia. Ovi ja ikkunat ovat ehkä 1950-luvulta.

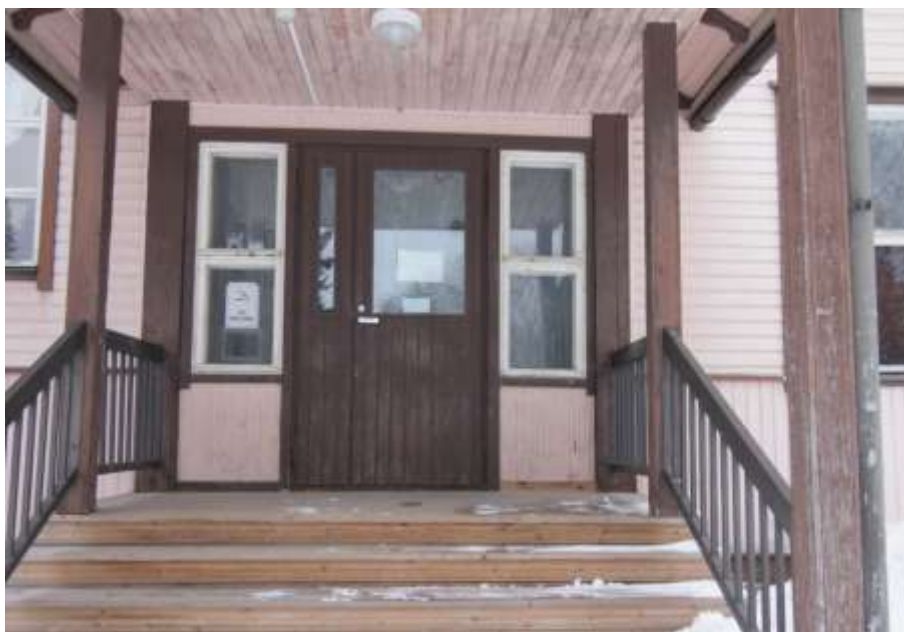
Kuva 37. Myös kaakkoisjulkisivun kuistin takaseinässä on sormipaneeli. Pilasterit ovat yksinkertaisemmat kuin luoteisjulkisivussa. Ovet ovat 1900-luvun loppupuolelta.

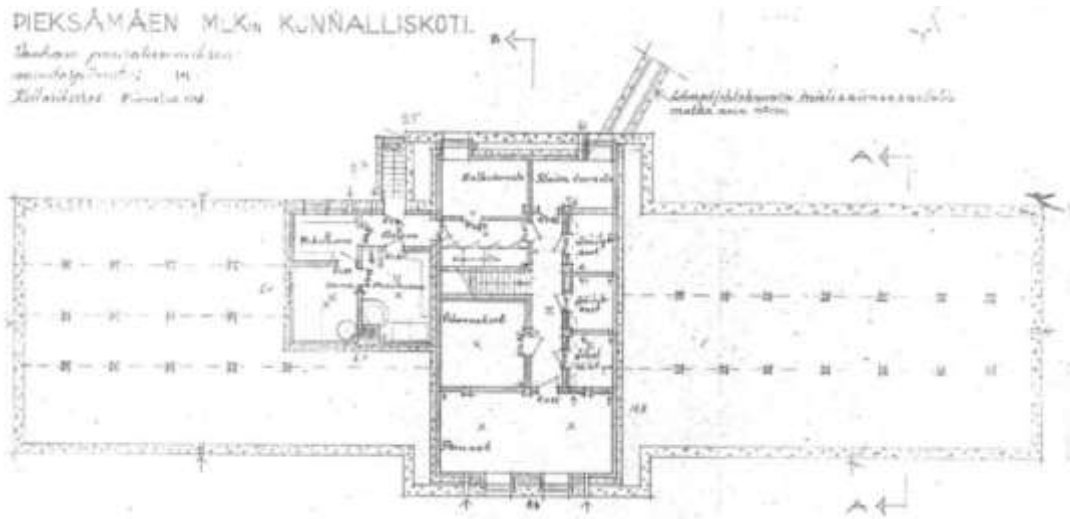
Kuva 38. Kellarin pohjakuva vuodelta 1952.

Rakennuksen pohjaratkaisu on 1800-luvun lopun vaivaistaloille varsin tyypillinen. Rakennusmassan keskelle on sijoitettu isot yhteistilat, kuten ruokasali, jota poikki-päädyt ja isot ikkunat korostavat. Rakennuksen päädyissä on ollut omat osastonsa naisille ja miehille. Kummallekin osastolle on ollut omat sisäänkäyntinsä kaakkois-julkisivulla. Hoidokkien asuinhuoneet on ryhmitelty keskeiskäytävien varrelle. Asuinhuoneiden ikkunat ovat pienemmät kuin yhteistilojen.

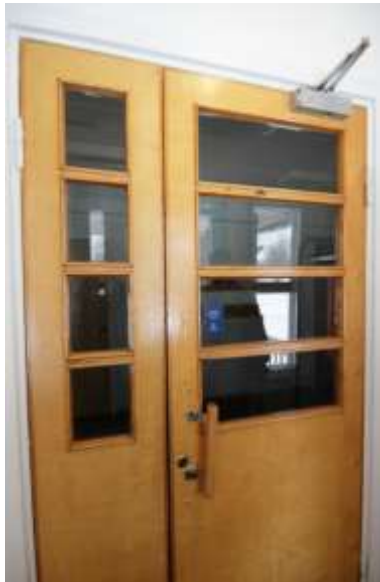
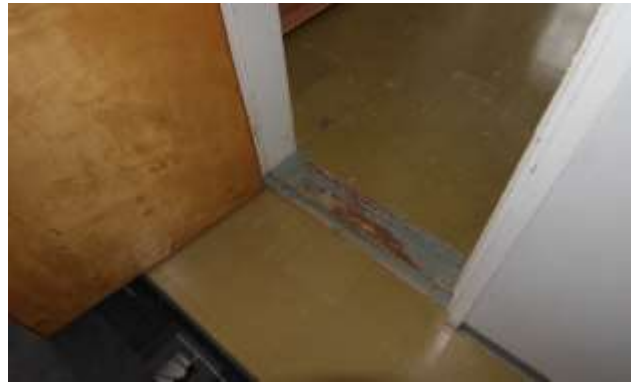
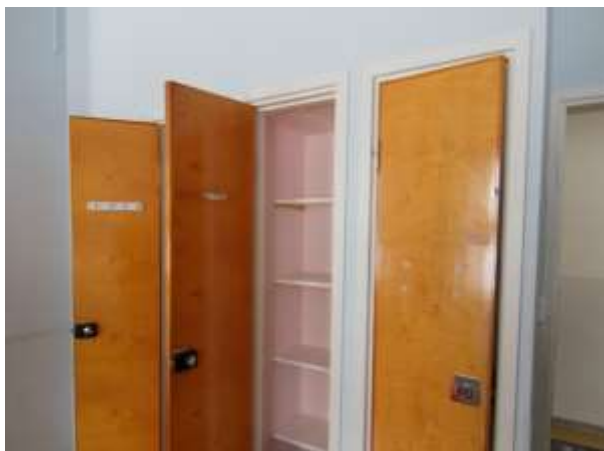
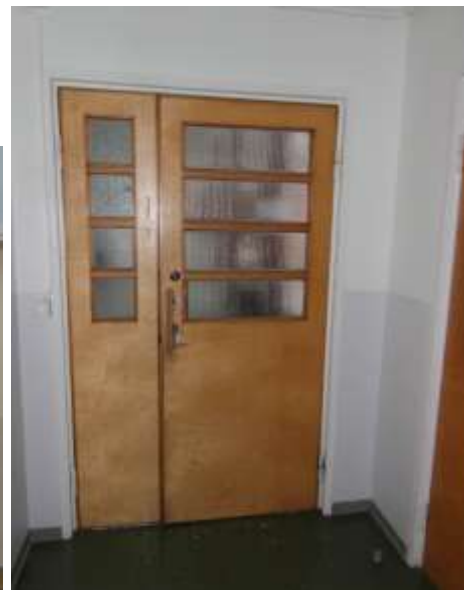
Kuva 41. Entisen kunnalliskodin länsipäädyssä säilyneitä 1900-luvun puolivälin väliovia ja ko-meroiden ovia.

Sisätiloissa on edelleen hahmotettavissa alkuperäinen tilajako pääpiirteissään, vaikka peruskorjausten ja saneerausten yhteydessä huonejakoja onkin osin muutettu. Saneerausten yhteydessä myös sisätilojen pintamateriaalit on pääasiassa uusittu. Seiniä on levytetty ja päällystetty mm. lasikuitutapetilla. Lattiapinnat on uusittu länsipäässä linoleumpäällysteisiksi ja itäpäädyssä muovimatoksi saneerausten yhteydessä 1900-luvun loppupuoliskolla. Rakennuksen lämmitysjärjestelmän uusimisen yhteydessä vanhat uunit on purettu ja ikkunoiden alle on sijoitettu patterit. Etenkin länsipäädyn sisätiloissa on säilynyt jonkin verran 1900-luvun puolivälin puisia väliovia. Itäpäätyä on saneerattu raskaammin 1990-luvun lopulla, kun se on muutettu ryhmäkodiksi.

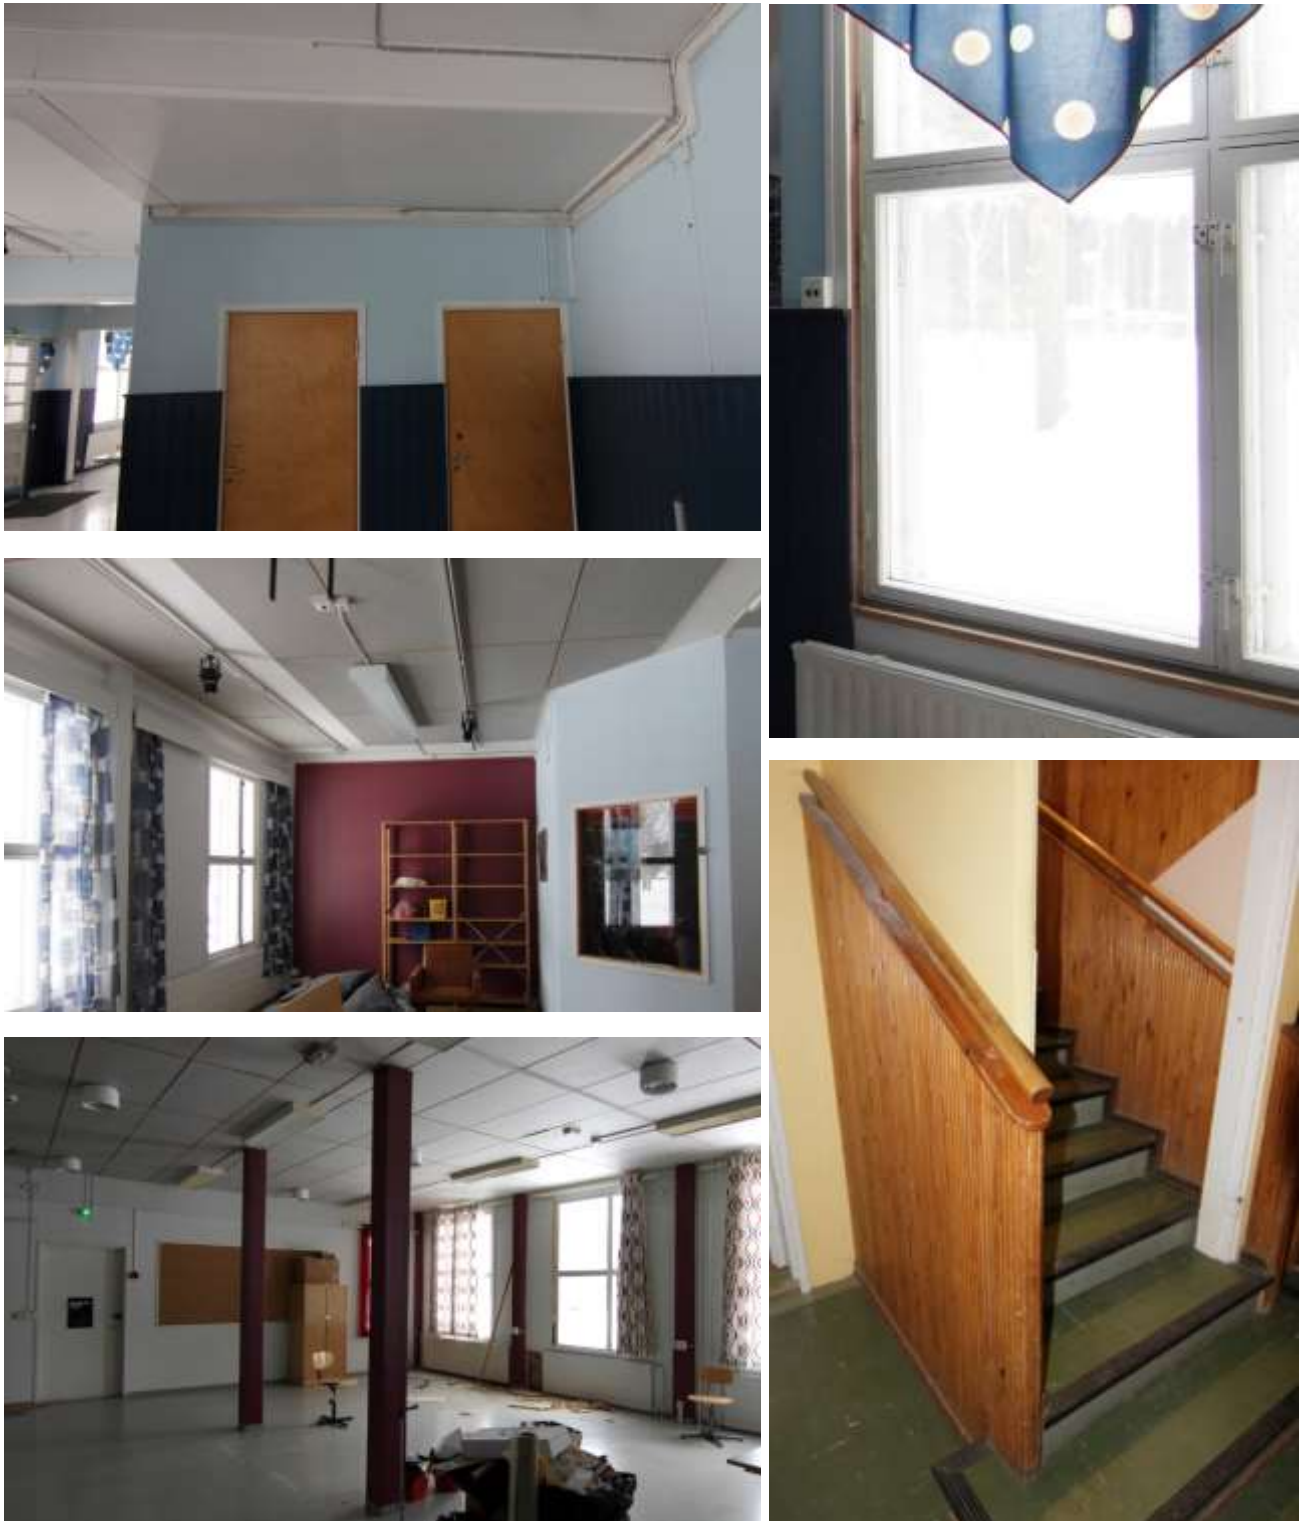
Kuva 42. Rakennuksen länsipäädyn pintamateriaaleja on uusittu eri aikoina, eikä alkuperäisestä sisustuksesta ole säilynyt viitteitä. Yläkuvassa kellarin ja varaston ovat, keskikuvassa näkyy hyvin uusittu sisäkatto akustiikkalevyineen. Alakuvassa kokoontumistila rakennuksen keskeltä. Yllä oikealla luultavasti 1900-luvun puolivälistä peräisin olevien ikkunoiden heloituksen yksityiskohtia. Alla ullakolle johtavat portaat. Siroissa kaiteissa on käytetty sormipaneelia.

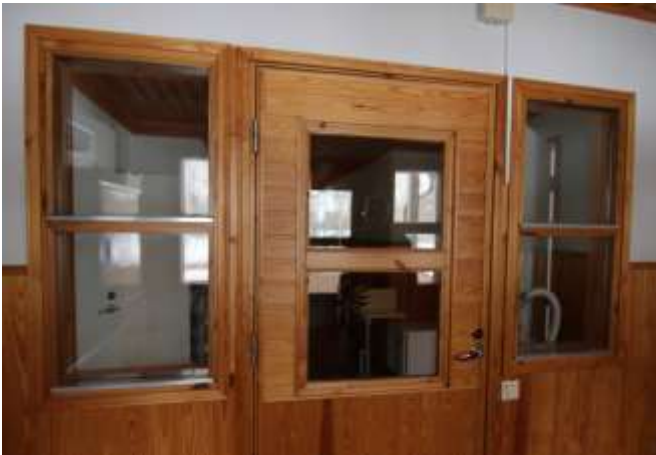
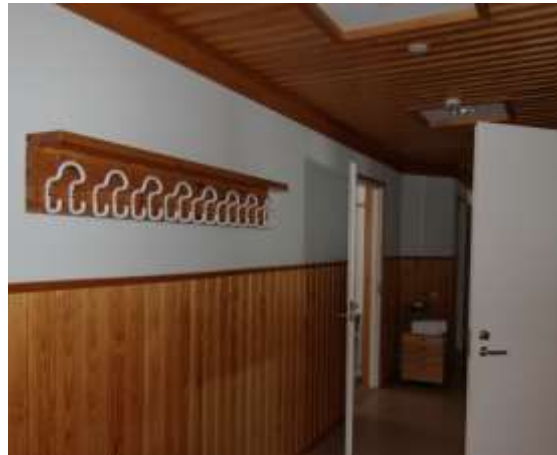
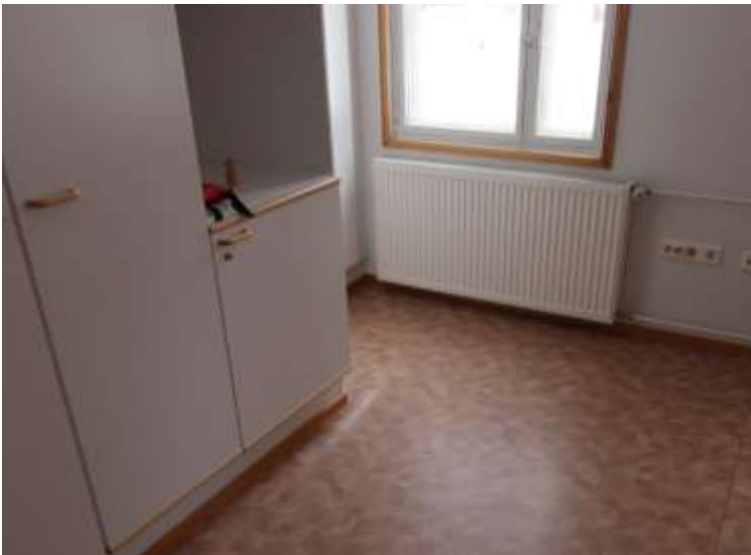
Kuva 44. Rakennuksen länsipääty on saneerattu kauttaaltaan 1990-luvun lopulla, kun tilat on muutettu nykyaikaiseksi ryhmäkodiksi. Yllä Ryhmäkodin pääsisäänkäynnin tuulikaapin ovi. Asukkaiden huoneet sijaitsevat keskeiskäytävän varrella. Käytävässä on paneelikatto ja puolipaneloidut seinät. Alkuperäistä huonejakoa on muutettu, kun asuinhuoneiden yhteyteen on rakennettu joka huonetta varten omat wc-tilat. Pintamateriaalit on samalla uusittu. Viereisessä alakuvassa on ryhmäkodin keittiö.

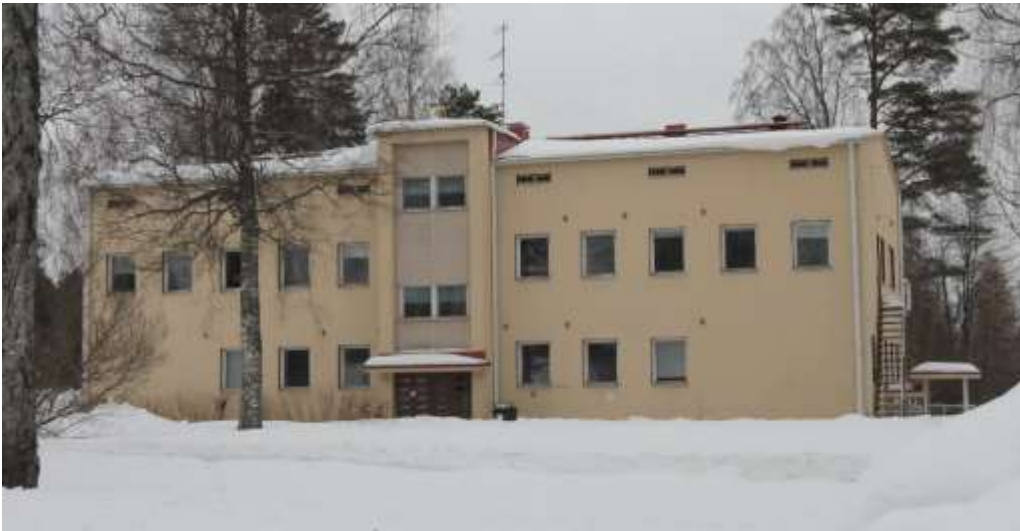
Kuva 47. Entisen kunnalliskodin mielisairaalaosaston lounaisjulkisivu.

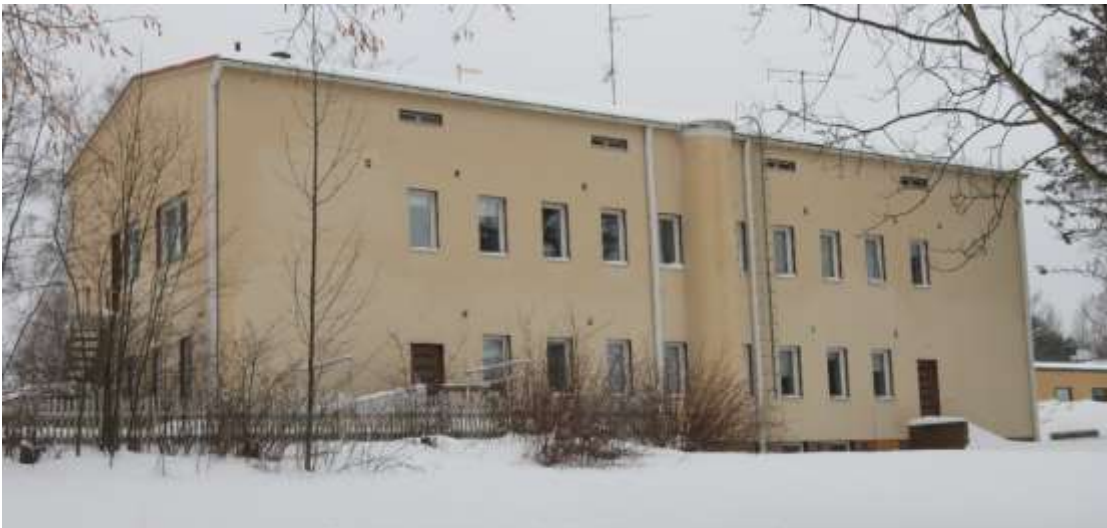
Kuva 48. Entisen kunnalliskodin mielisairaalaosaston kaakkois- ja koillisjulkisivut.

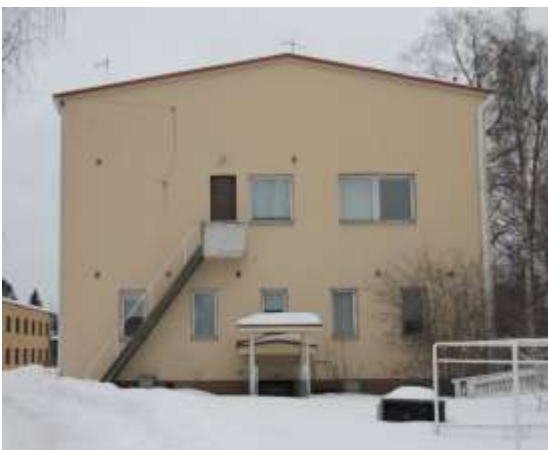
Kuva 49. Entisen kunnalliskodin mielisairaalaosaston kaakkoisjulkisivu.

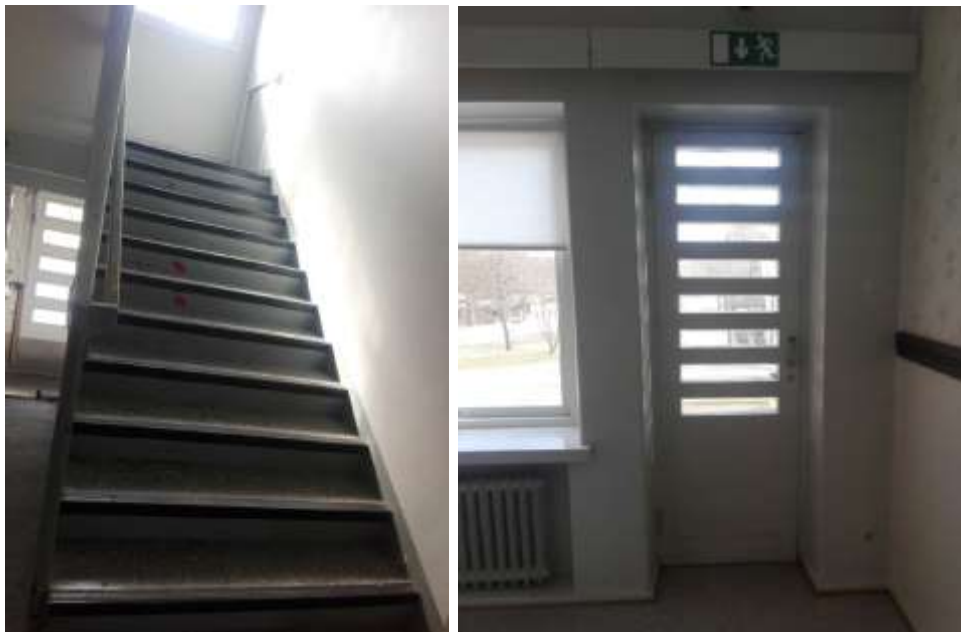
Kuva 56. Vasemmalla porraskäytävä yläkertaan. Oikealla varapoistumistien ovi yläkerrassa. Ikkunalaudan alla näkyy alkuperäinen lämpöpatteri. Kuvälähde: Piekämäen kaupunki, Tmi Heikki Vihavainen.

Kunnostusten yhteydessä sisätilojen pintamateriaaleja on uusittu. Seiniin on osittain laitettu lasikuitutapetit, osittain ne ovat maalattuja tai tapetoituja. Portaiden kaide saattaa kuitenkin olla alkuperäinen puukaide. Portaat on uusittu linoleumpäällysteisiksi samoin kuin asuinhuoneiden lattiat. Käytävien lattiamateriaalina on muovimatto. Kellarissa on alkuperäinen betonilattia. Alunperinkin keskuslämmityksessä rakennuksessa on alkuperäiset vesikiertoiset lämpöpatterit ikkunoiden alla. Pesu- ja kellaritiloissa on myös malliltaan uudempia pattereita. Keittiötilat vaikuttavat melko uusilta ja niiden kalustus on hyväkuntoista.

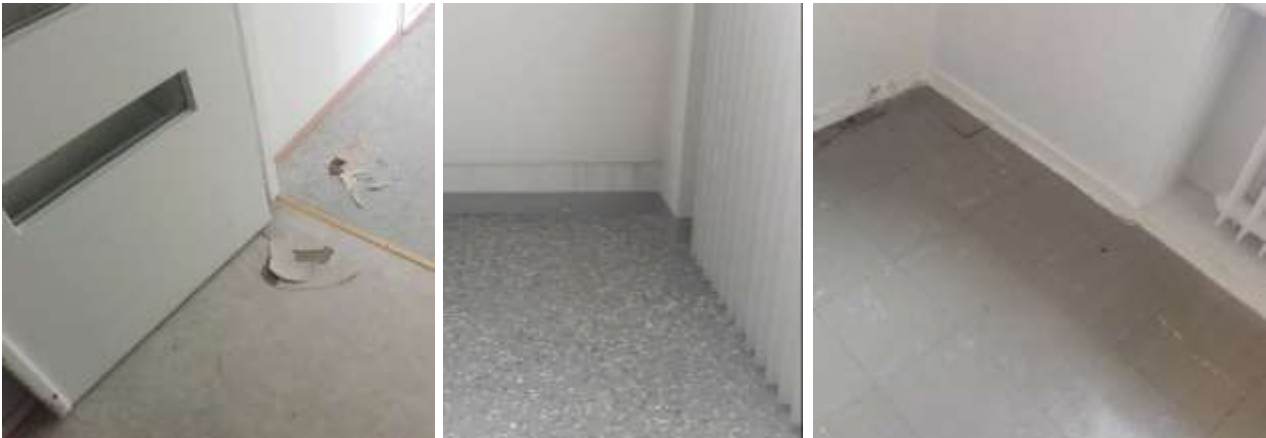
Kuva 57. Vasemmalla keskeiskäytävän muovimattoa ja ikkunallinen väliovi. Keskellä ja oikealla asuinhuoneiden lattioiden erilaisia linoleum-päällysteitä.

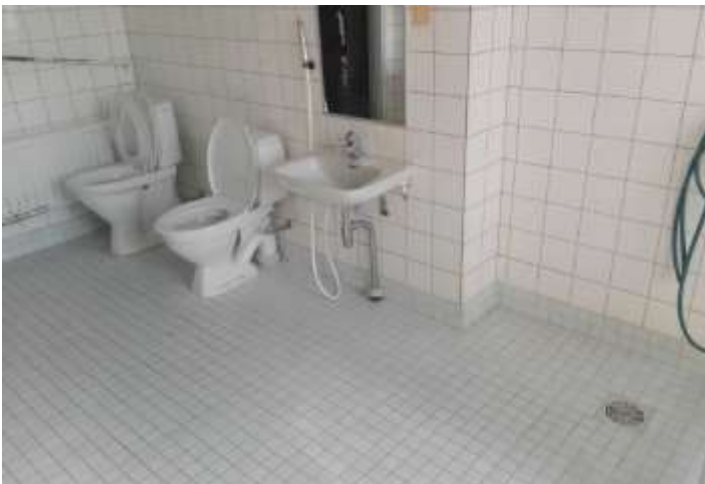
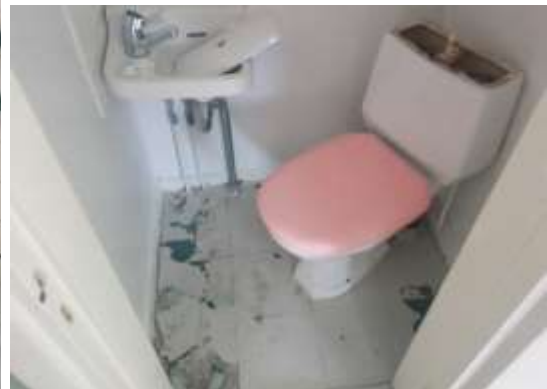
Kuva 58. Vasemmalla maantasokerroksen iso pesuhuone, joka on saatettu tehdä vasta 1970-luvulla. Varsinkin lattialaatoitus vaikuttaa uudelta. Oikealla keskeiskäytävän varrelta alkuperäinen pieni wc-tila.

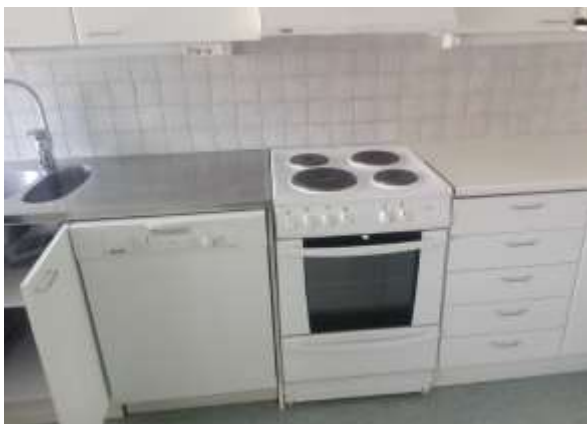
Kuva 59. Keittiötilojen kalustus on uutta.
