PIEKSÄMÄEN KAUPUNKI

Seunalantien asemakaavamuutos-alueen rakennettu kulttuuriympäristö

Selvitys asemakaavaa varten

8.10.2018

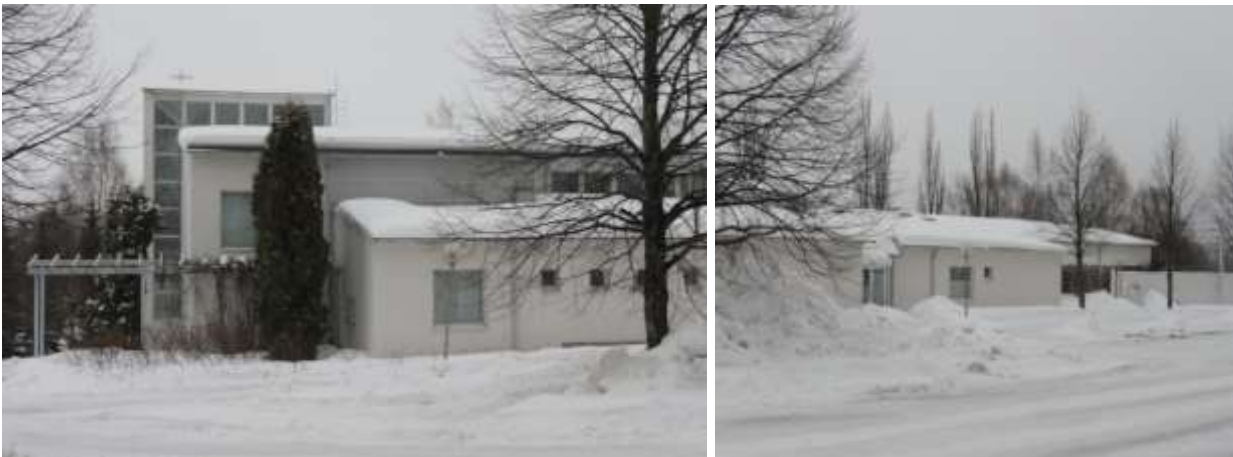
Kuva 61. Seurakuntakeskuksen Vilhulantien puoleista julkisivua hallitsee laajennusosa vanhan osan jäädessä taka-alalle.

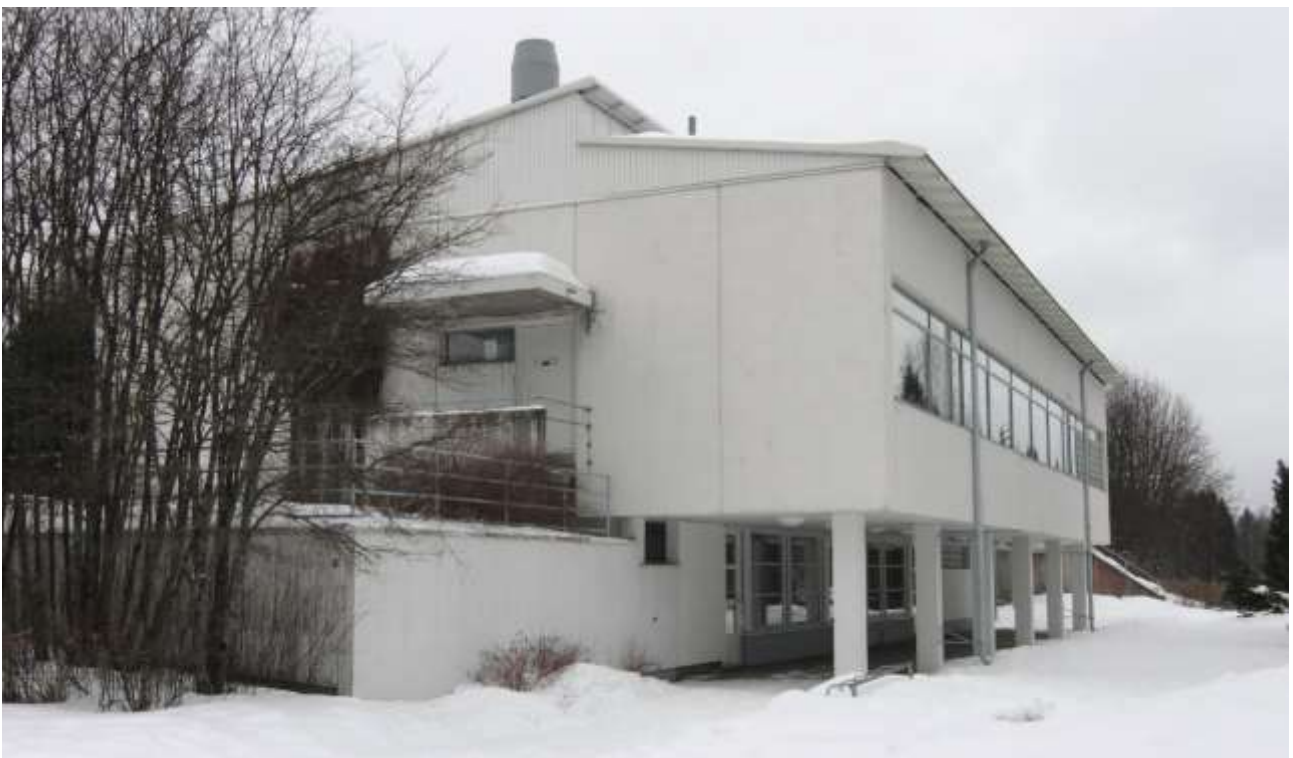
Kuva 63. Seurakuntakeskuksen alkuperäinen osa on varsin yksinkertainen laatikkomainen rakennusmassa, joka on alarinteen puolelta pilareiden varassa.

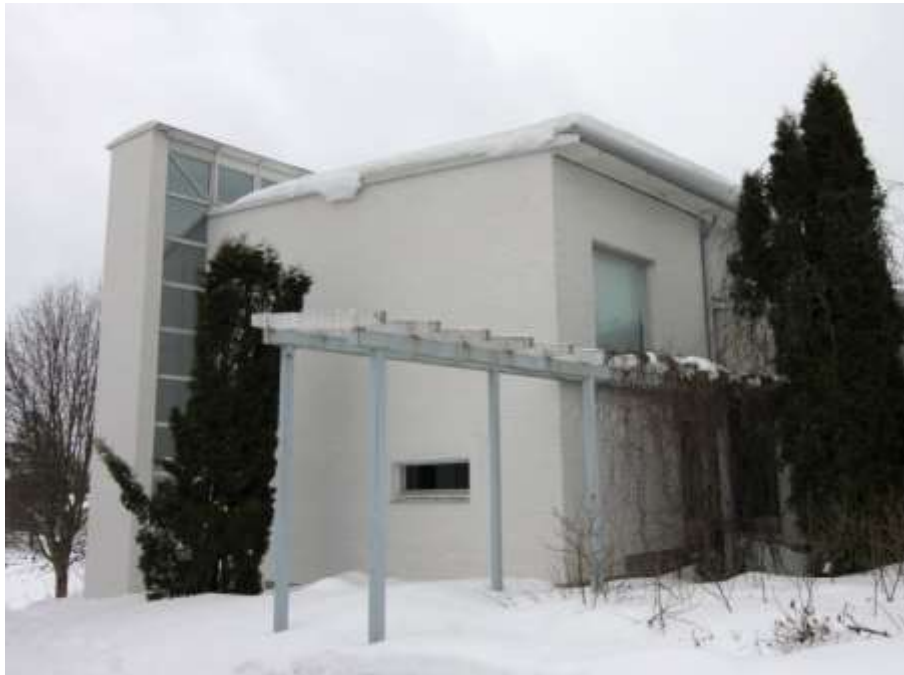
Kuva 64. Seurakuntakeskuksen uudisosan luoteispääty. Pergoloiden käyttö on tyypillisiä Teittisen arkkitehtuurille.

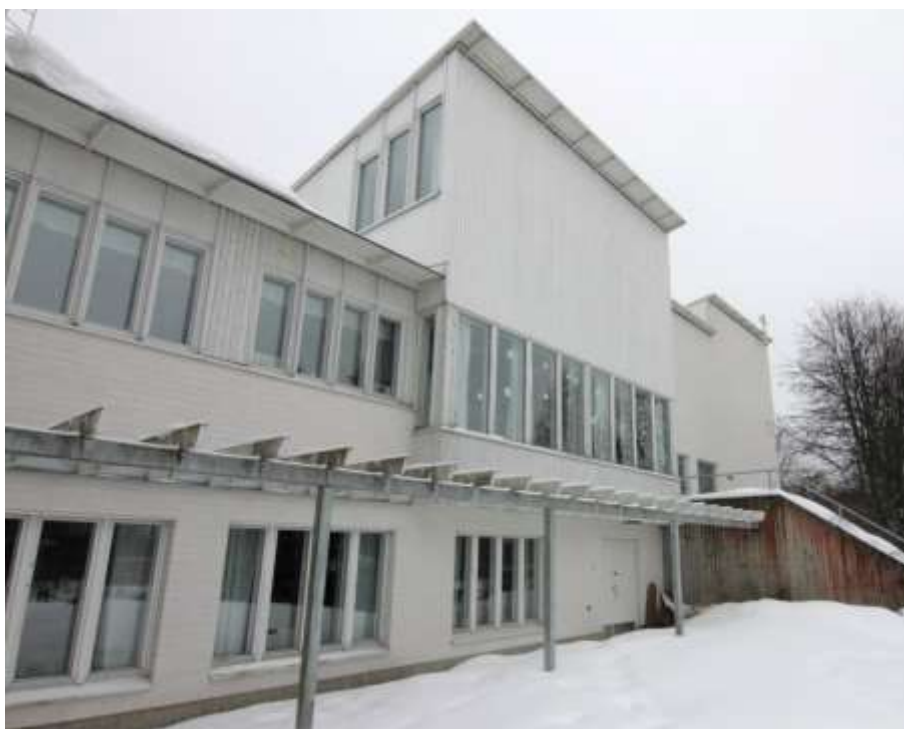
Kuva 65. Seurakuntakeskuksen uudisosan alarinteen puoleista julkisivua rytmittää ikkuna-aukotukset. Ulkonevaan rakennusmassaan sijoittuu seurakuntakeskuksen pääaulaan avautuva kahvio. Nauhaikkuna on selvä viittaus alkuperäisen osan nauhaikkunoihin.

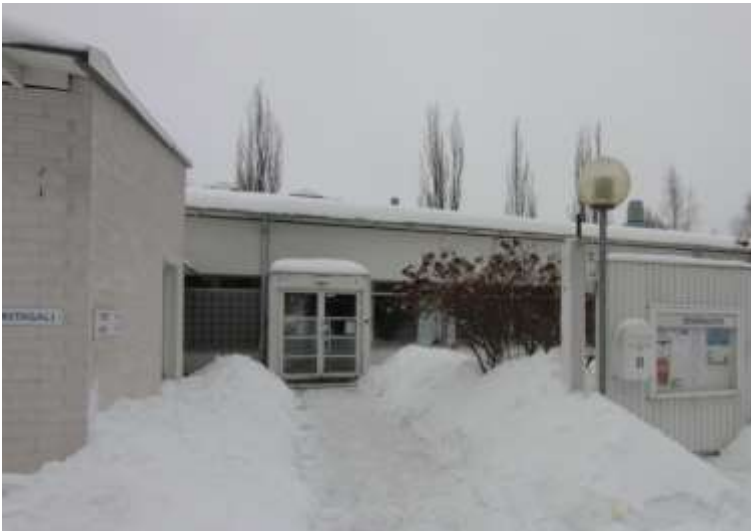
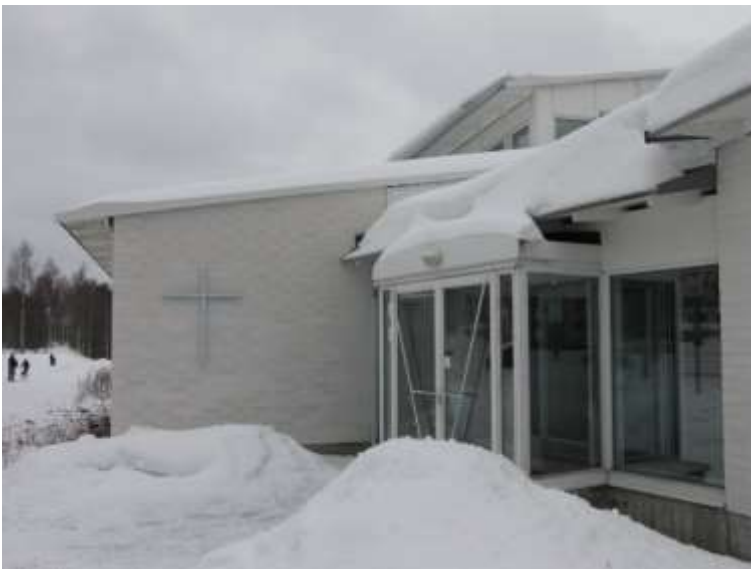
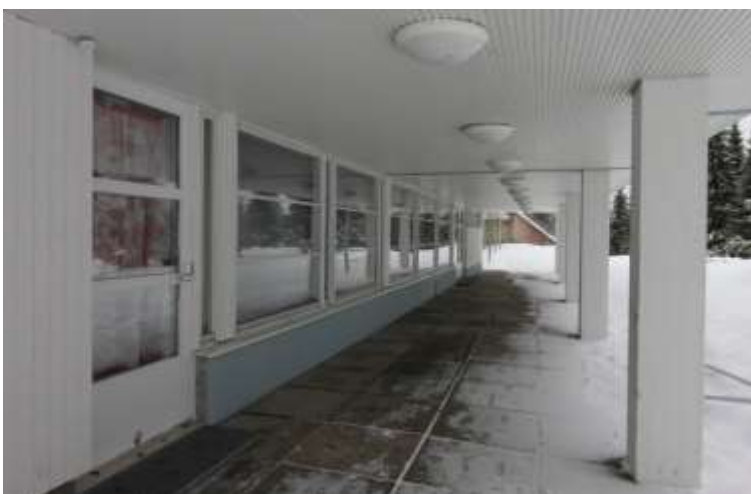
Kuva 66. Yllä seurakuntakeskuksen alkuperäisen osan pääsisäänkäynti, joka tällä hetkellä jää hieman piiloon rakennuksen edustalle aidalla muodostetulle sisäpihalle. Keskellä uudisosan pääsisäänkäynti, joka avautuu näkyvästi Vilhulantielle. Alakuvassa sisäänkäynnit kerhotiloihin alarinteen puolelta. Kerhotilojen ikkunat on uusittu seurakuntakeskusta laajennettaessa. Alun perin arkadikäytävässä oli vain matalat seinien yläosaan sijoittuvat ikkunat.

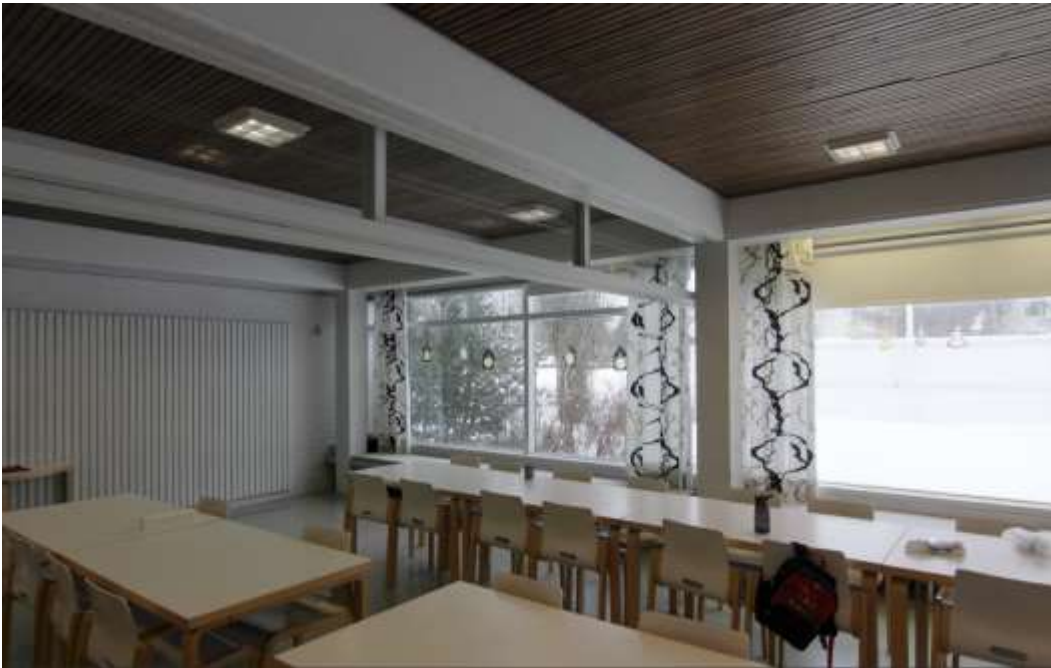
Kuva 69. Seurakuntakeskuksen alkuperäisen osan seurakuntasali. Irtokalustus ei ole alkuperäistä, muuten sisustuksen yksityiskohdat ovat säilyneet hyvin. Katon tumma puuverhous korostaa pilareita ja palkkeja.

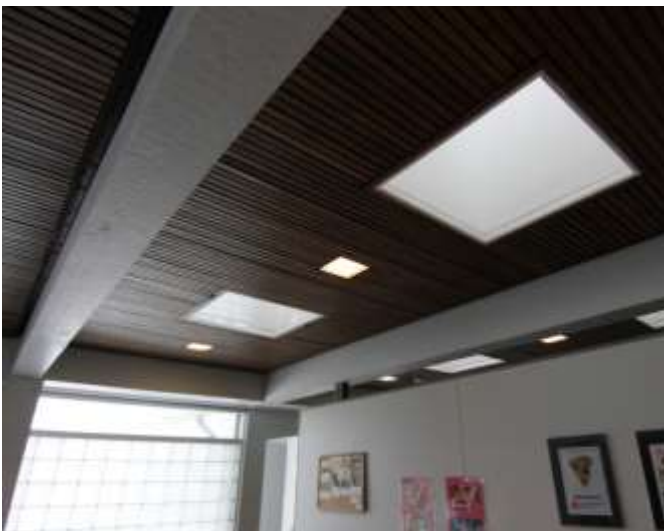
Kuva 70. Vasemmalla seurakuntakeskuksen alkuperäisen osan sisääntuloaula. Pääsisäänkäynnin vieressä on lasitiilinen ikkunaseinä. Lisävaloa aulaan tuovat kattoikkunat. Naulakot jäävät kuvassa näkyvän sermin taakse samoin kuin kulkuyhteys uudisosaan. Oikealla alakertaan johtava portaikko. Alkuperäisen kaiteen turvallisuutta on parannettu lasikaiteella.

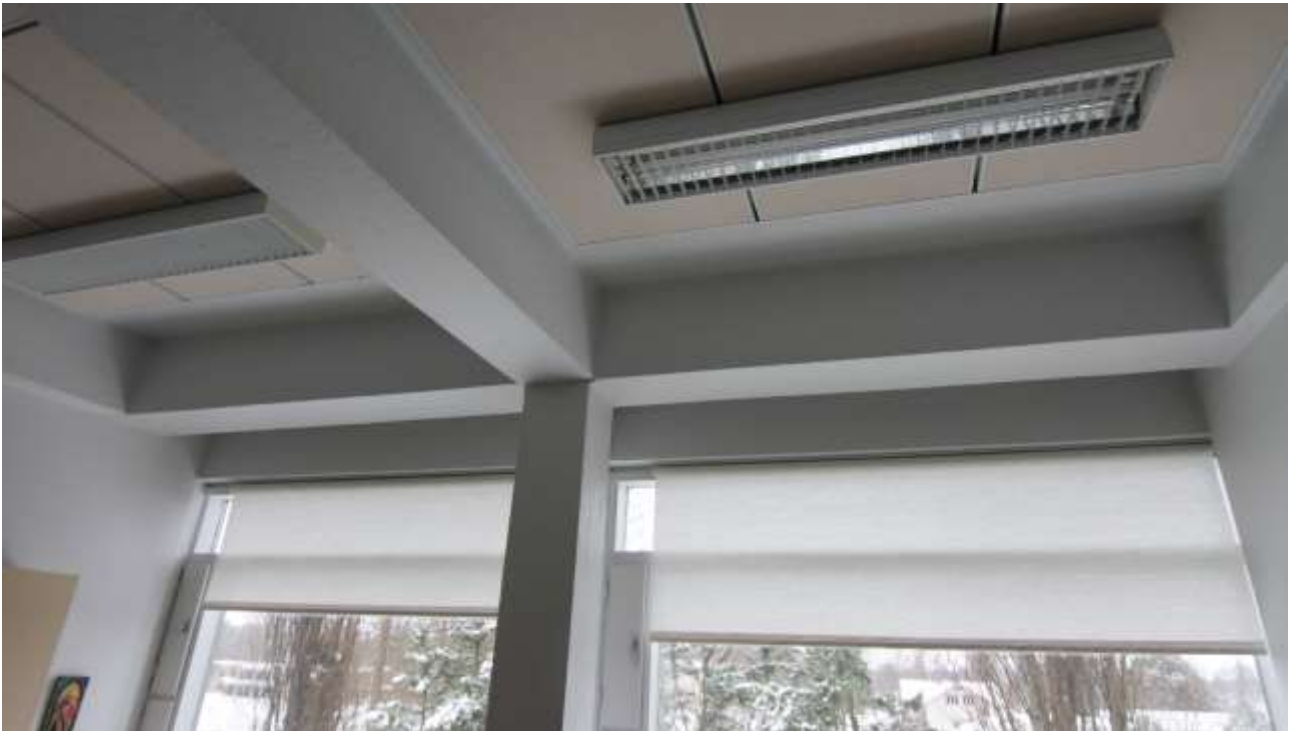
Kuva 71. Toimistuhuoneiden mitoitus noudattaa moduulijakoa huoneiden ollessa kahden moduulin levyisiä kuten kuvassa tai pienempiä yhden moduulin levyisiä huoneita. Rakennuksen kantava pilari-palkki -rakente näkyy hienosti myös toimistuhuoneissa. Ikkunat ovat alkuperäiset.

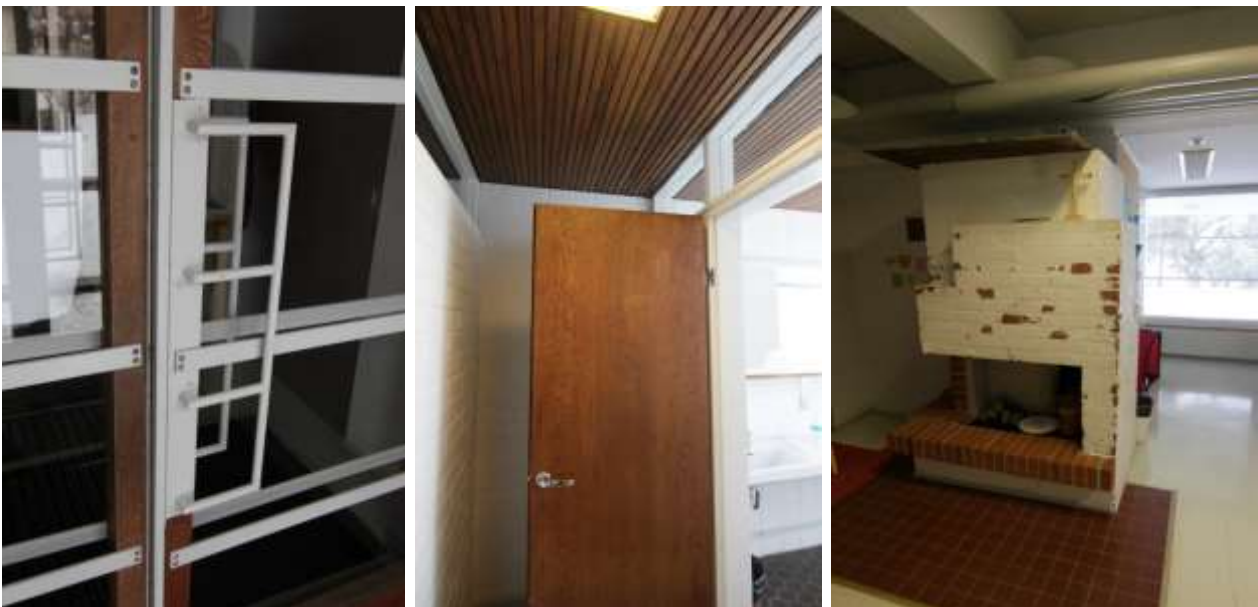
Kuva 72. Yläkerran väliovet ovat alkuperäisiä. Vasemmalla tuulikaapin sisäovi alkuperäisine ovenkahvoineen. Vasemman puoleisessa kuvassa tiikkiovi wc-tiloihin. Väliseinien yläosassa on ikkunat. Kylpyhuoneen lattialla on alkuperäiset kuusikulmaiset laatat. Oikeanpuoleisessa kuvassa takka alakerran kerhuhuoneessa.

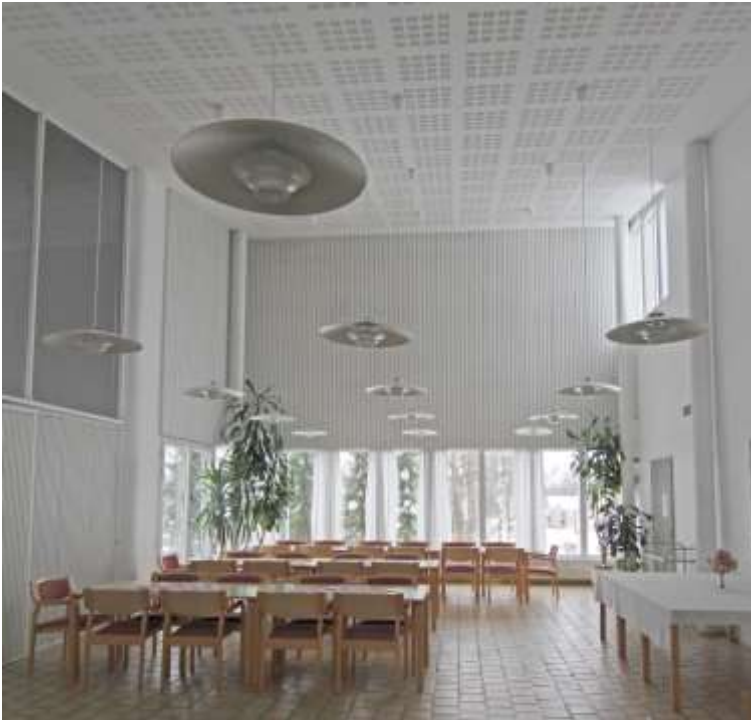
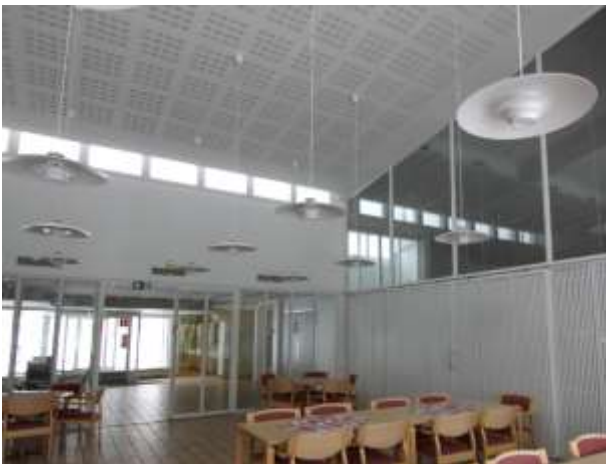
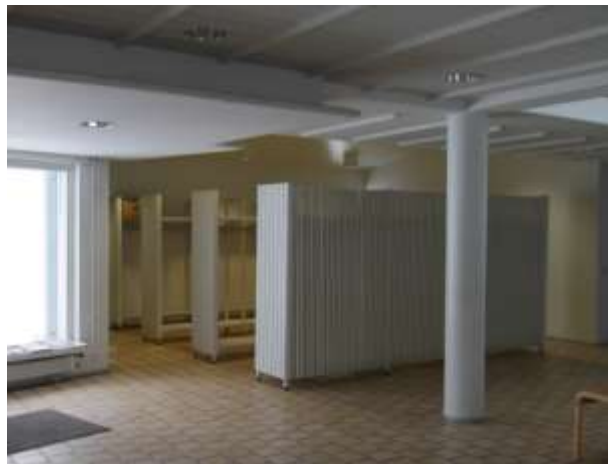
Kuva 73. Yläkuvassa uudisosan kahvio alarinteen puistoon avautuvine nauhaikkunoineen. Kahvion erottaa eteisaulasta liukuovista koostuva lasiseinä. Alla oikealla eteisaulan naulakot.

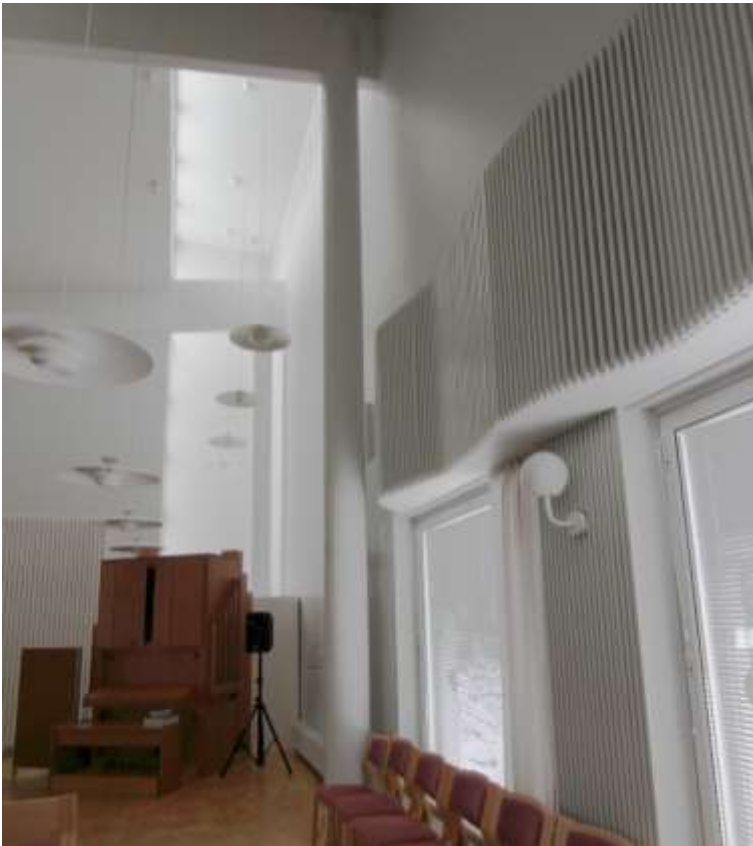
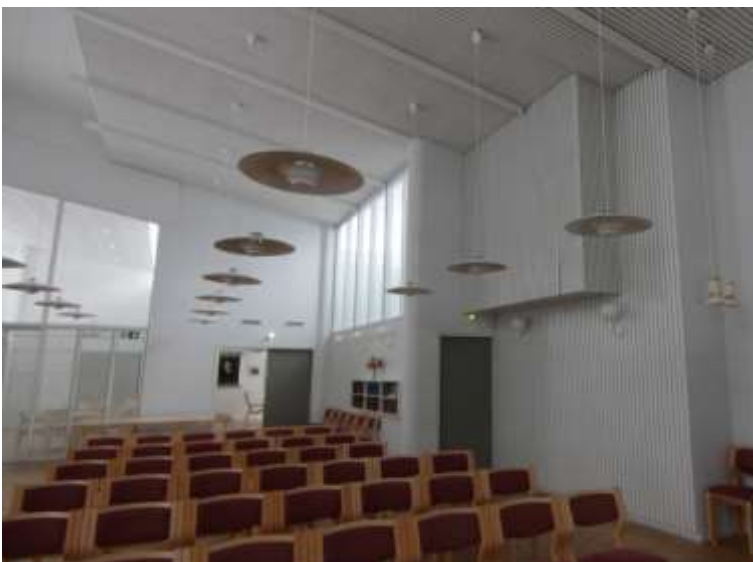
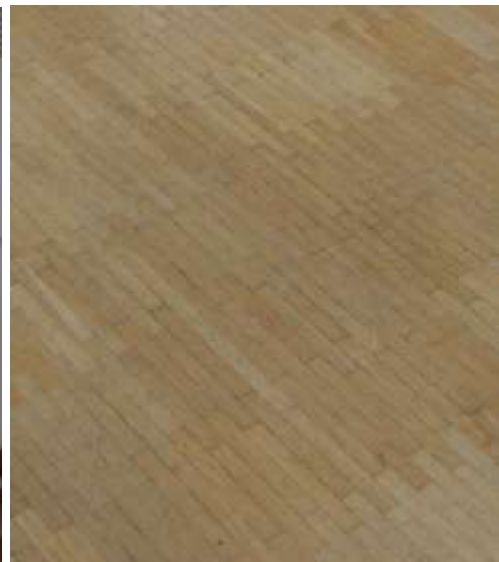
Kuva 74. Ikkunoiden kautta epäsuorasti seurakuntasaliin lankeava valo tuo tiloihin juhlavuutta. Seiniä verhoaa erilaiset rimoitukset. Valaisimet ovat alkuperäiset. Oikealla alhaalla seurakuntasalin parketin ladontaa.

Seurakuntakeskuksen uudisosan tilat ryhmittyvät keskusaulan ympärille ja limittyvät kauniisti toisiinsa tarjoten monipuolisen tilakokemuksen. Uudisosan sisätilojen ilmava arkkitehtuuri korostaa huonetilojen avaruutta ja korkeutta, mikä on melkoinen vastakohta alkuperäisen osan vaakalinjoja korostavalle arkkitehtuurille. Uudisosassa on säilynyt alkuperäiset pintamateriaalit ja muita sisustuksen yksityiskohtia. Aulatiloihin on käytetty vaalean kellertäviä nelikulmaisia lattiaaattoja. Seurakuntatalissa on parkettilattia. Seinät ovat valkoiseksi maalattuja ja niitä verhoaa etenkin seurakuntatalissa erilaiset rimoitukset. Juhlavuutta tiloihin tuo etenkin niihin epäsuorasti lankeava ulkovalo.

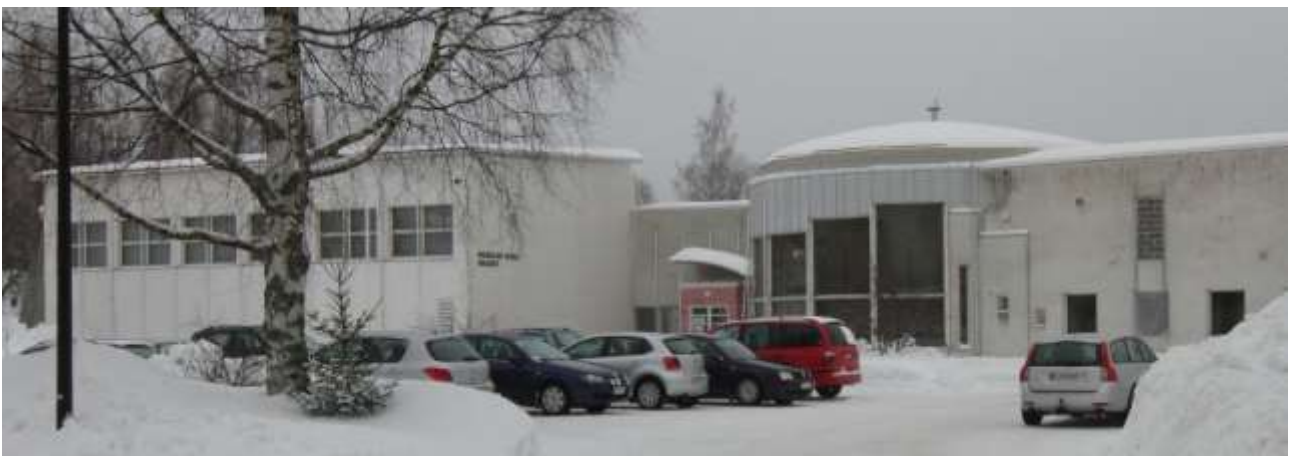
Kuva 77. Koulun julkisivu kaakkoon. Vasemmalla liikuntahalli, keskellä pääsisäänkäynti ja oikealla ruokala. Vaikka liikuntahalli on massoitteeltaan laatikkomainen ja ruokala sylinterin mallinen niiden rakennusmassat muodostavat toisilleen parit pääsisäänkäynnin yhteyteen.

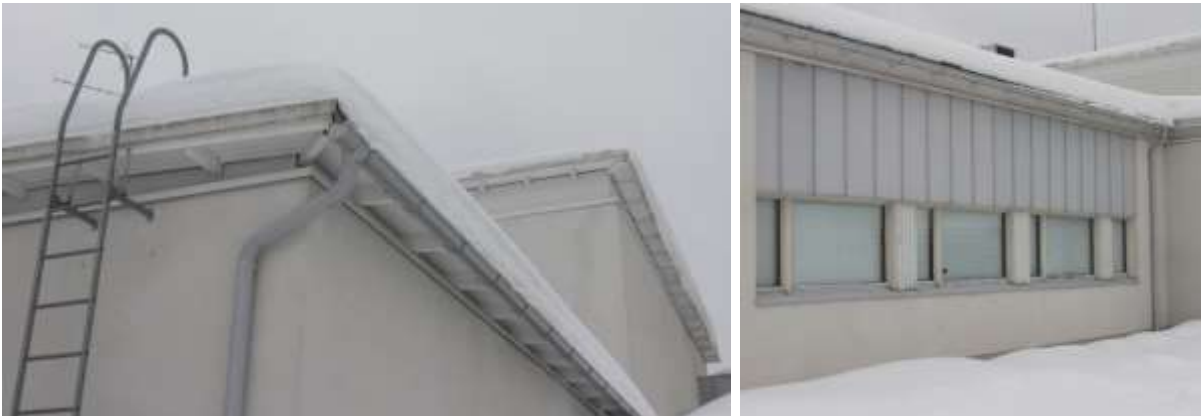
Kuva 80. Vasemmalla koulun lounaisjulkisivulla näkyy hyvin laajennuksen yhteydessä muutetut kattorakenteet. Taustan korkeampi rakennusosa on liikuntahalli. Oikealla lounaisjulkisivusta hahmottuu vielä alkuperäisen osan ikkunajako.

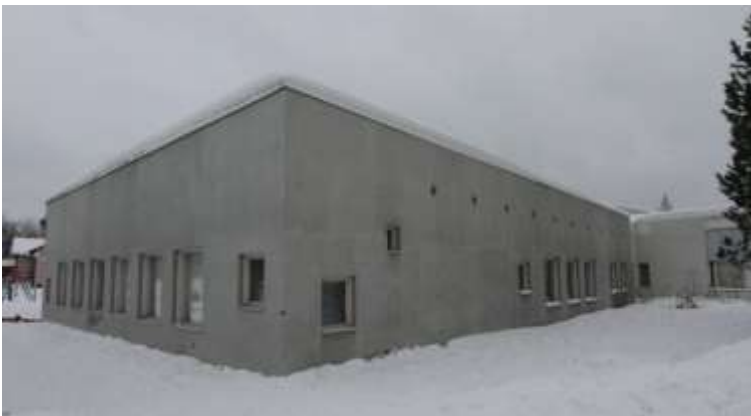
Kuva 81. Alkuperäisosan luoteispäädyn laajennus eroaa koordinaatistoltaan hieman alkuperäisestä osasta.

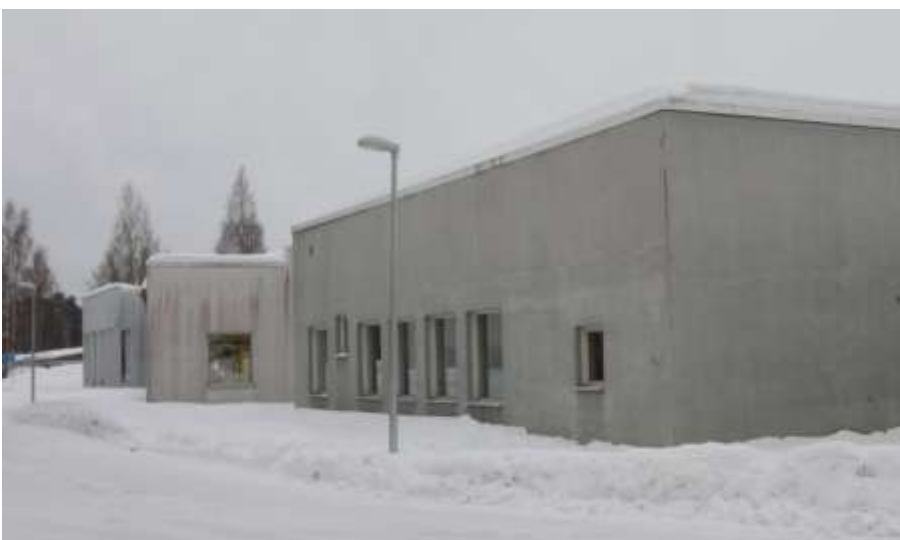
Kuva 82. Uudisosan koillisjulkisivu. Rakennuksen massoittelu tuo esille sisätilojen eri tyyppiset toiminnot. Rappauksen sävy vaihtelee rakennusosittain.

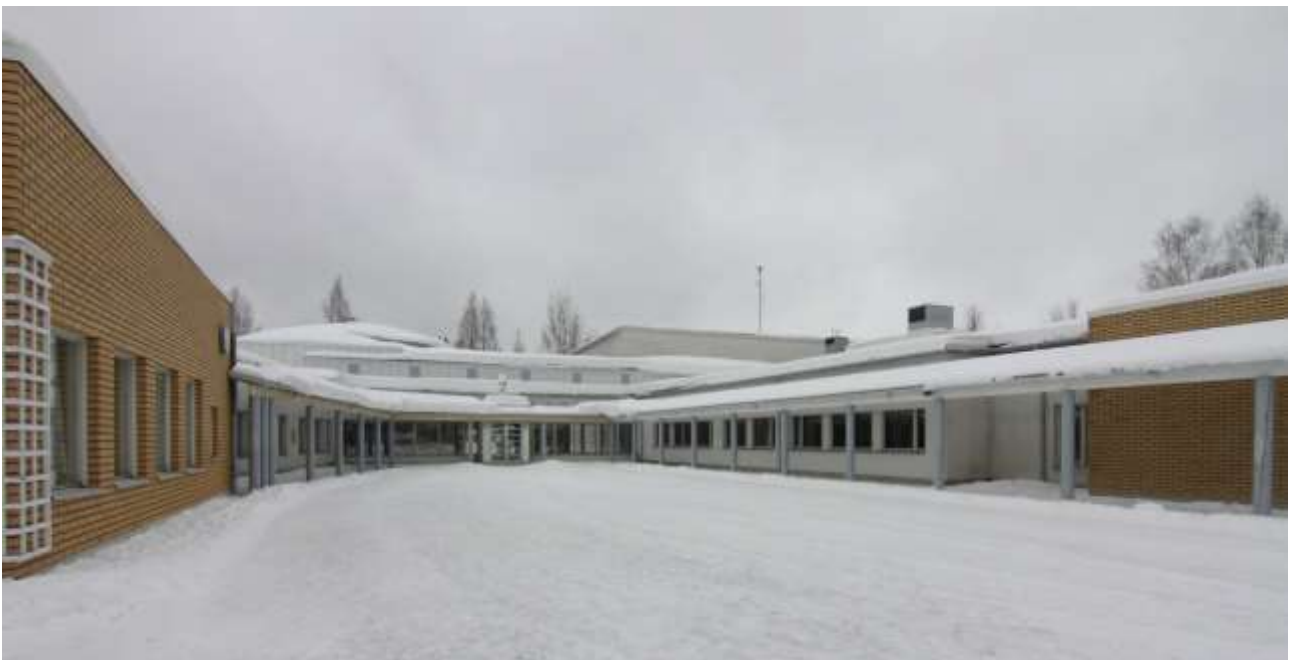
Kuva 84. Koulun eri osia yhdistävä käytävä näkyy taustalla. Vasemmalla laidassa näkyy koulun vanhaa osaa, jonka edustalle on laajennuksen yhteydessä rakennettu pylväskäytävä. Alkuperäinen rakennusmassa sulautuu osaksi laajennusta.

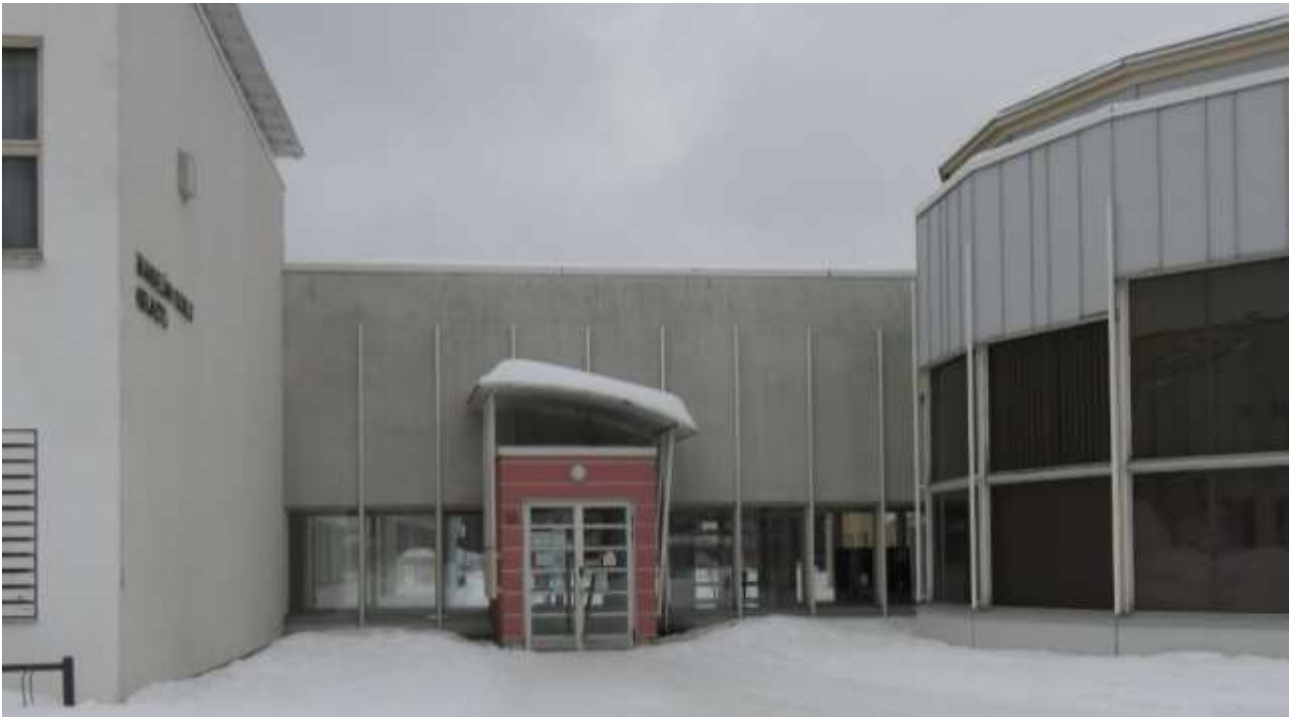
Kuva 85. Koulun pääsisäänkäynti alkuperäistä osaa ja uudisosaa yhdistävälle käytävälle. Liikuntahalli ja ruokala rajaavat sisäänkäynnin edustalle pienen sisääntulopihan. Käytävän lasiseinien läpi näkyy koulun atriumpihalle.

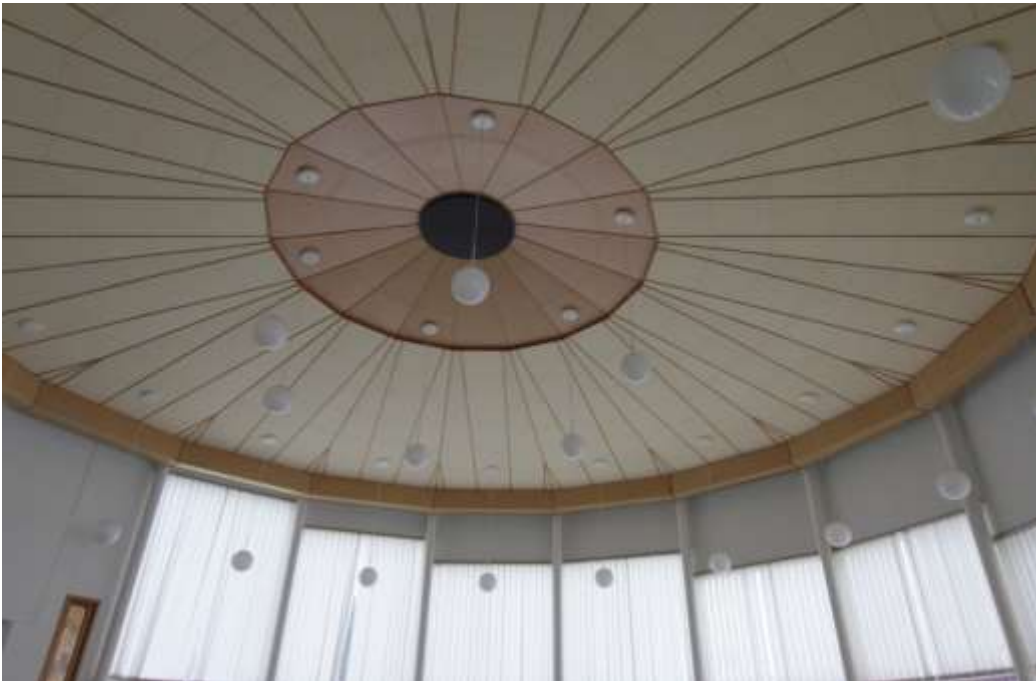
Kuva 87. Ruokalan kupolikatoista roikkuu hauskasti pyöreitä lamppeja.

Postmodernismi näkyy selvästi etenkin myös koulun laajennusosan sisätilojen yksityiskohtissa ja niiden runsaudessa. Arkkitehtonisesti vaikuttavin tila on pyöreä ruokala, jonka kupolimaista kattoa korostaa säteittäinen panelointi ja kepeä valaistus. Ruokalassa on alkuperäiset kalusteet, joiden pyöreä muoto toistaa katon kupolin muotoa. Myös keskeiskäytävä, jonka varrelle luokkatilat ryhmittyvät, on näyttävä. Käytävälle lankeaa epäsuorasti ylävaloa sekä ikkunoiden kautta että valaisimista. Osalla käytävää näkymiä rytmittää esiin jätetyt kattopalkit. Laajennusosan sisustuksessa on säilynyt paljon alkuperäisiä yksityiskohtia, kuten väliovet ja rakennukseen suunnitellut naulakot. Luokkatilat ovat yhteistiloja pelkistetympiä.

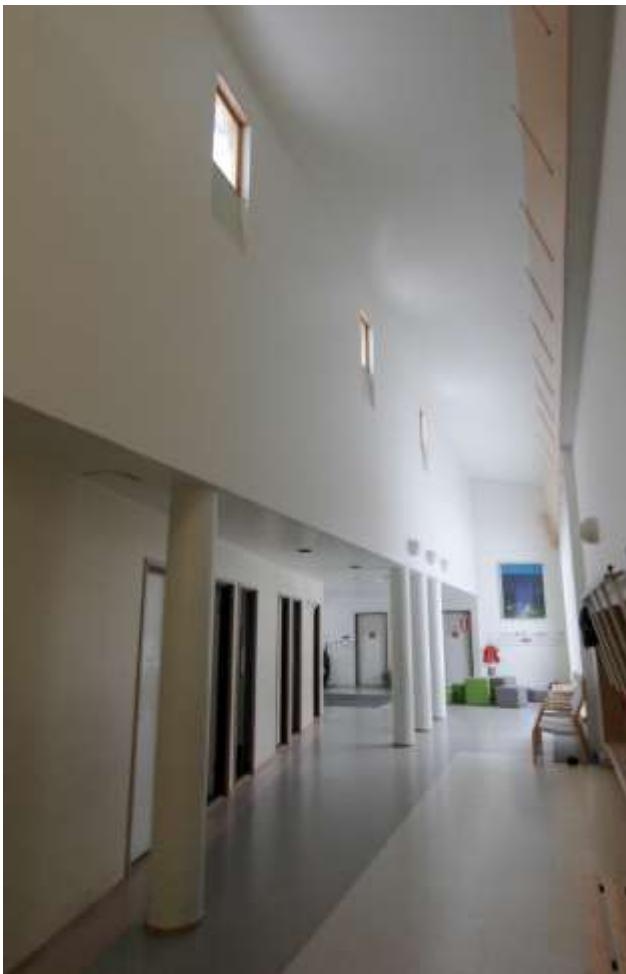
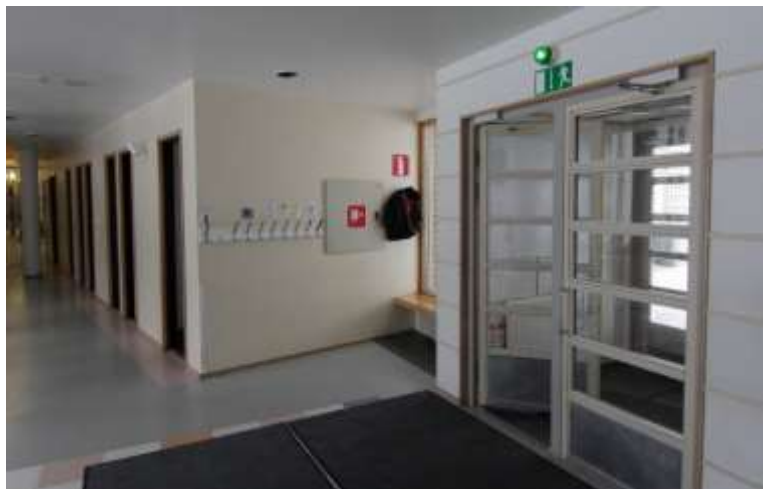
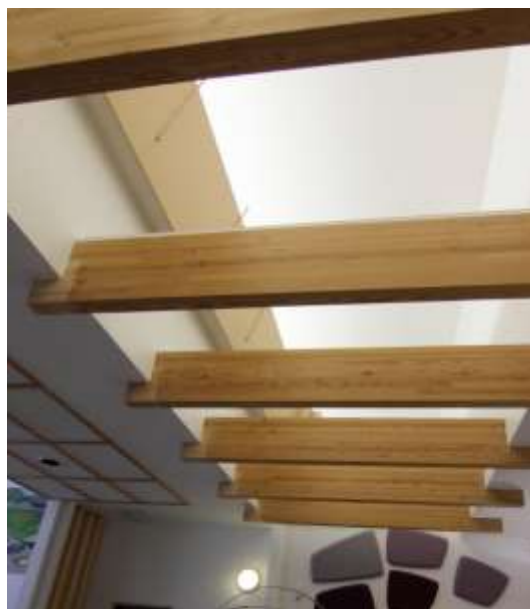
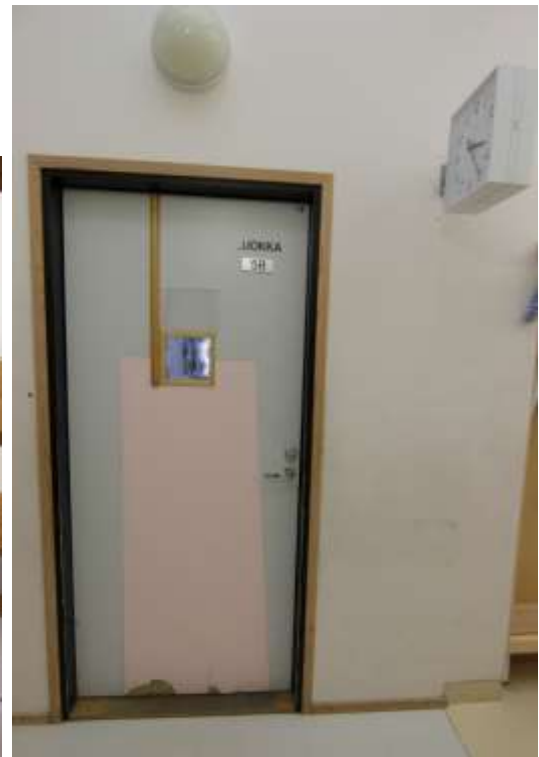
Kuva 89. Yllä vasemmalla koulun laajennuksen aulaa ja käytävää, jonka varrelle luokkatilat ryhmittyvät. WC-tilojen sisäänkäyntejä rajaa pylväät. Yllä oikealla aulasta sisäpihalle johtava sisäänkäynti, taustalla näkyy wc-tilojen ovia. Alla vasemmalla yksityiskohta käytävän katosta. Alla oikealla luokkahuoneen ovi, jonka väritys ja yksityiskohdat ovat tyypillistä 1980-luvun postmodernille arkkitehtuurille.

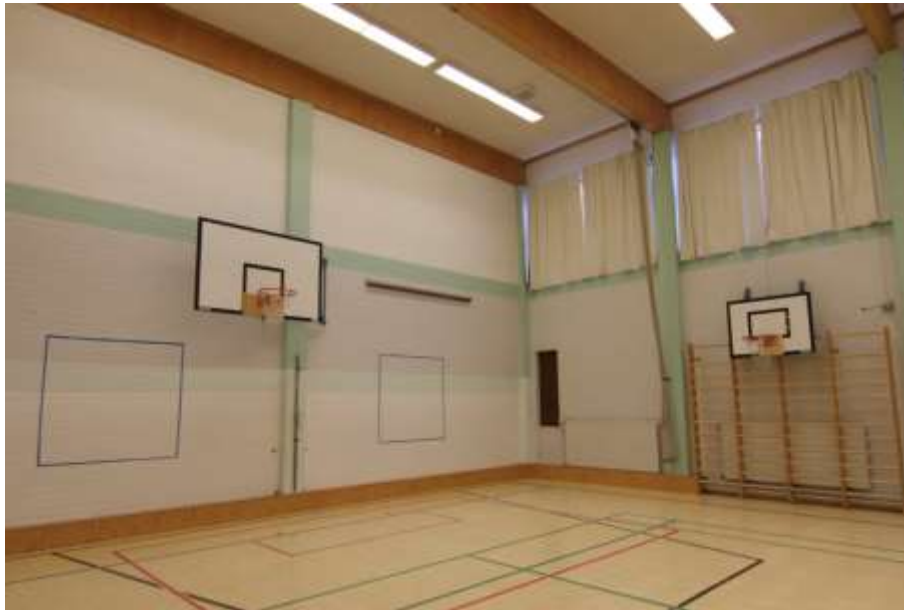
Kuva 90. Maaselän koulun liikuntahalli on maalattu 1980-90-lukujen vaihteelle tyypillisillä pastelliväreillä koulun laajennuksen yhteydessä.

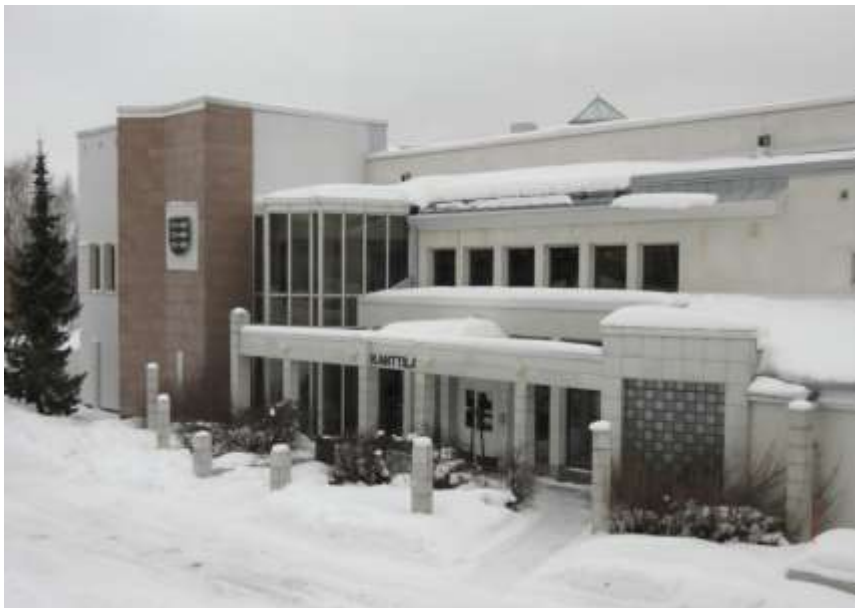
**Kuva 94. Kanttilan pääsisäänkäynti auditorio-osan aulaan.**

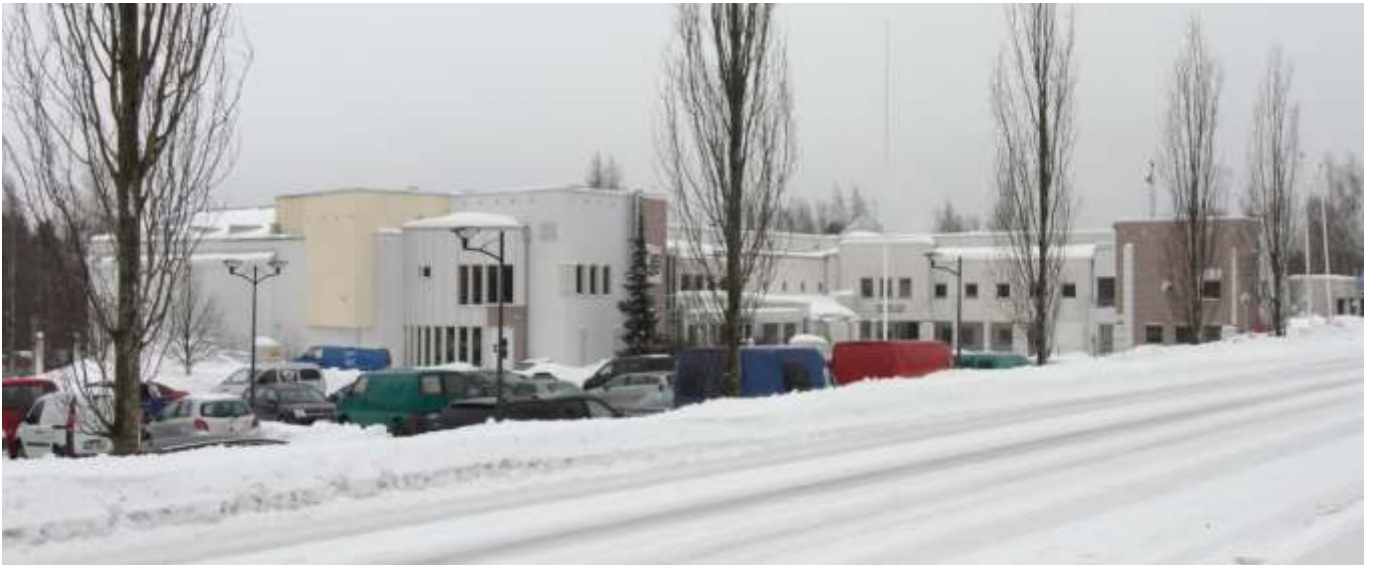
Kuva 95. Kanttilan Vilhulantien puoleinen julkisivu. Rakennuksen edustalle jäävältä aukiolta on sisäänkäynti rakennuksen toiminnot kokoavaan pääaulaan sekä virastotilojen aulaan. Keltasävyistä rappausta on käytetty etenkin auditoriosiiven rappauksessa. Auditorion julkisivuissa on käytetty myös vaaleanharmaata Palazzo- julkisivulevyä, jonka sävy tulee betonimassassa käytetystä kiviaineksesta.

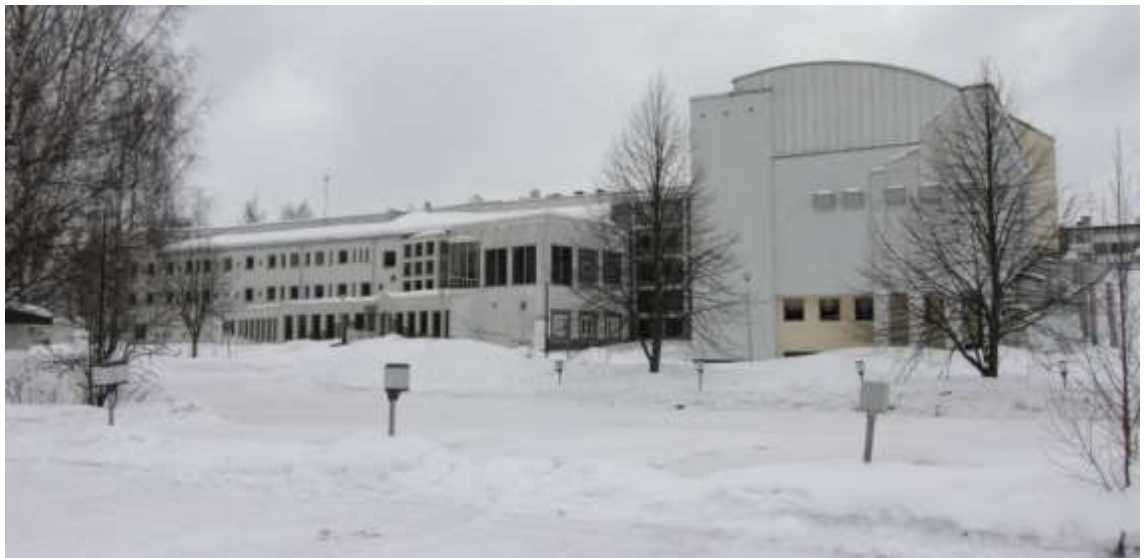
Kuva 96. Kanttilan julkisivu koilliseen. Koillisjulkisivulta on sisäänkäynnit alun perin kansalaisopiston tiloina toimineeseen alakerrokseen.

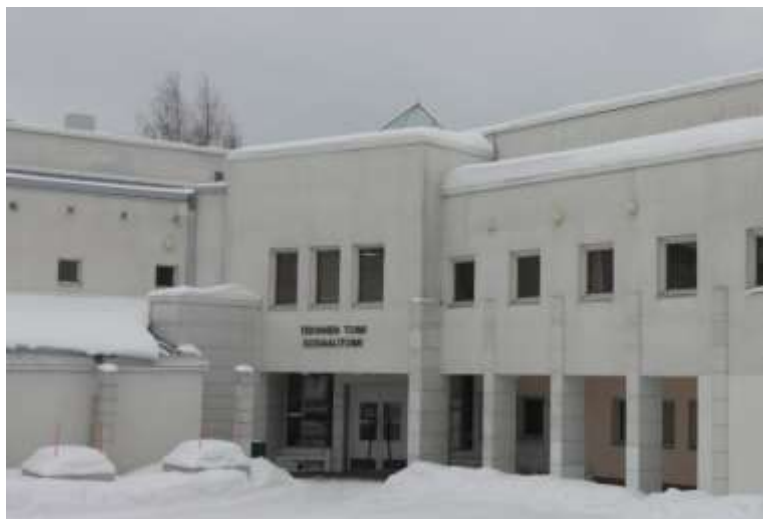
Kuva 99. Virasto-osan pääsisäänkäynti Kanttilan edustaltalla olevan aukion kulmasta. Sisäänkäyntiä korostaa pilareiden rajaama arkadikäytävä.

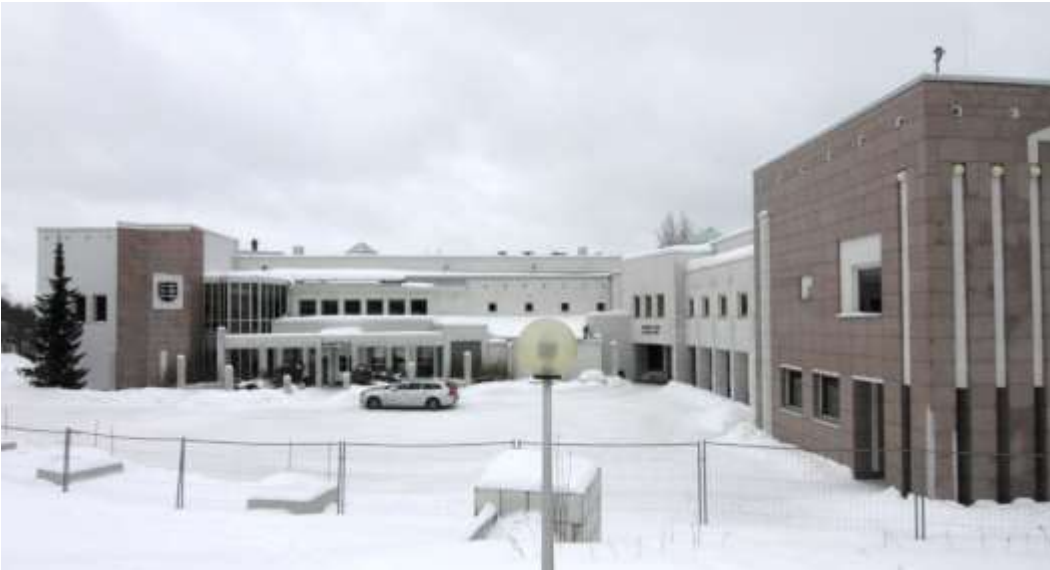
Kuva 100 Kanttilan pääjulkisivu Vilhulantien suuntaan. Kanttila rajaa edustalleen toriaukean, joka on selvästi Vilhulantietä alempana. Auditoriossiipi on kuvan vasemmassa laidassa ja sen vieressä on pääsisäänkäynti Kanttilan pääaulaan. Toriaukion kulmasta on sisäänkäynti kunnan (nyk. kaupungin) virastojen tiloihin. Kuvan oikeassa laidassa on kohti Vilhulantietä kurottava siipi, jonka ylimmässä kerroksessa on virastojen tiloja. Maantasokerroksessa toimi kirjasto, jonka tilat ovat nyt koulun käytössä. Toriaukiolla julkisivuissa on käytetty vaalean rappauksen lisäksi punertavansävyistä Palazzo-rakennuslevyä, jonka graniittimainen pinta tuo torille juh-lavuutta.

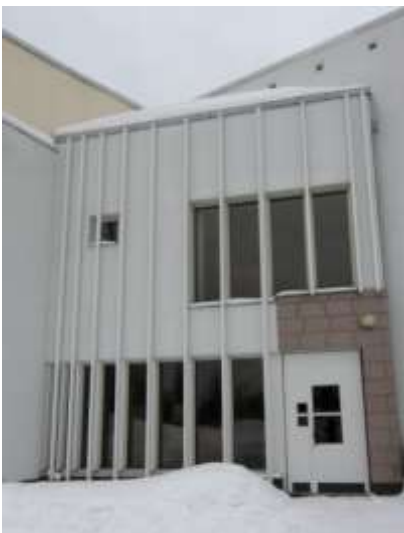
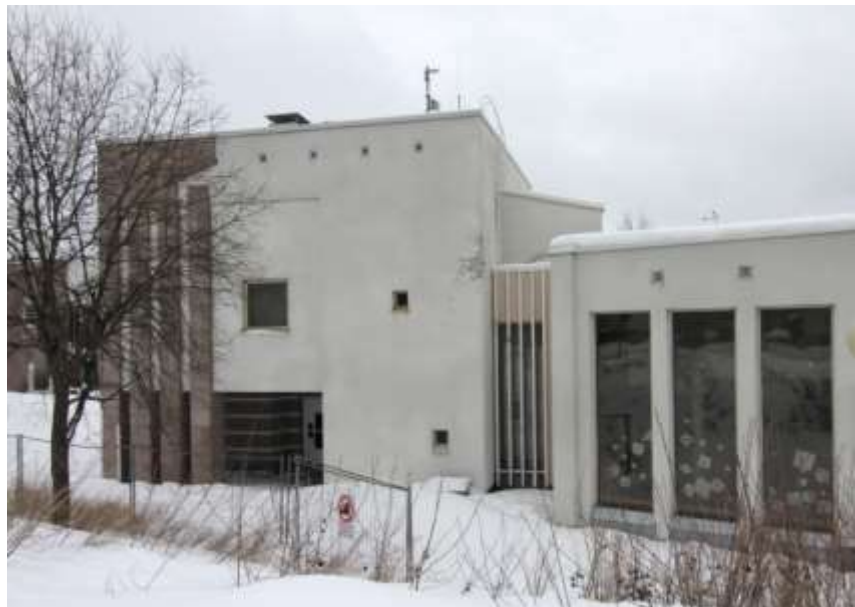
Kuva 101. Vasemmalla auditorio-osan sivusisäänkäynti. Oikealla Vilhulantien varteen kurottu-van siiven julkisivu. Isot ikkunat ovat alun perin kirjaston lasten- ja nuortenosastona ollee-seen tilaan.

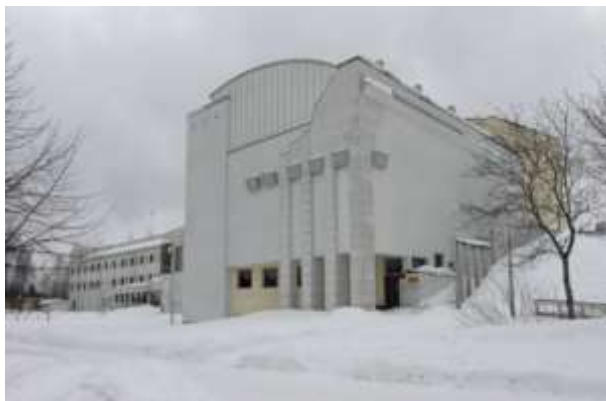
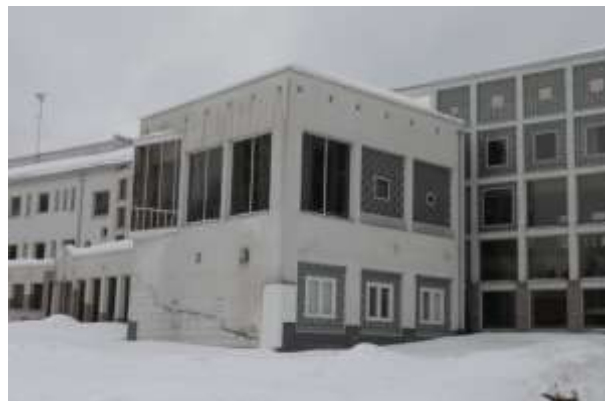
Kuva 102. Vasemmalla Kanttilan auditoriosiiپی rakennuksen pohjoispäässä. Julkisivussa on käytetty rappausta ja massiivikiviladontaa jäljitteleviä Palazzo-julkisivulaattoja.

Oikealla Kanttilan keskusaulan puiston puoleinen lasijulkisivu sekä muusta rakennusmassasta kuutiona erottuva kahvio-osa. Alun perin maantasoon puiston puolelle on sijoittunut kansalaisopiston tiloja.

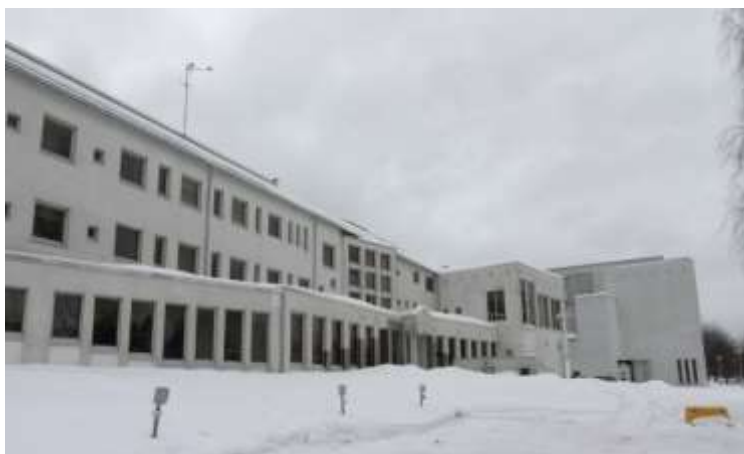
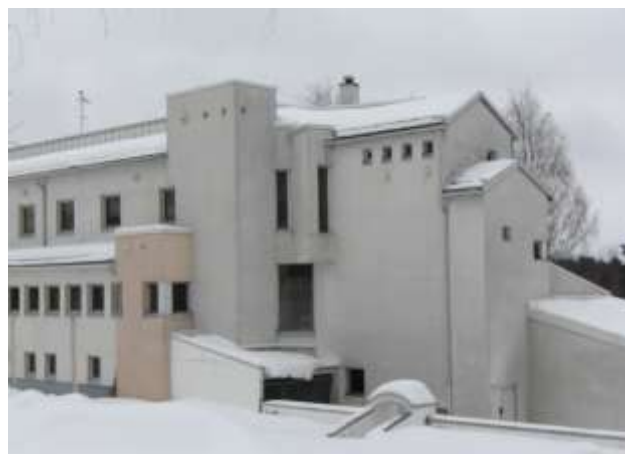
Kuva 103. Vasemmalla Kanttilan puiston puoleista julkisivua. Alakerrokseen on alun perin sijoittunut kansalaisopiston tiloja ja yläkerrokseen kunnan virastojen tiloja. Alakerroksen isommat ikkunat korostavat kansalaisopiston toiminnan avointa luonnetta. Rakennuksen massoitelu myötäilee ja porrastuu kauniisti rinteeseen tarjoten monipuolisia näkymiä ohikulkijoille. Taaimmaisena näkyy kahvion kuutiomainen rakennusmassa ja auditoriosiiپی.

Oikealla Kanttilan virastosiiven eteläpääty, jonka harjakattoiset päädyt tuovat etenkin alarinteen suunnasta katsottuna mieleen perinteisen savolaisen mäkikylän toistensa sekaan lomituvat rakennukset.
