PIEKSÄMÄEN KAUPUNKI

Seunalantien asemakaavamuutos-alueen rakennettu kulttuuriympäristö

Selvitys asemakaavaa varten

8.10.2018

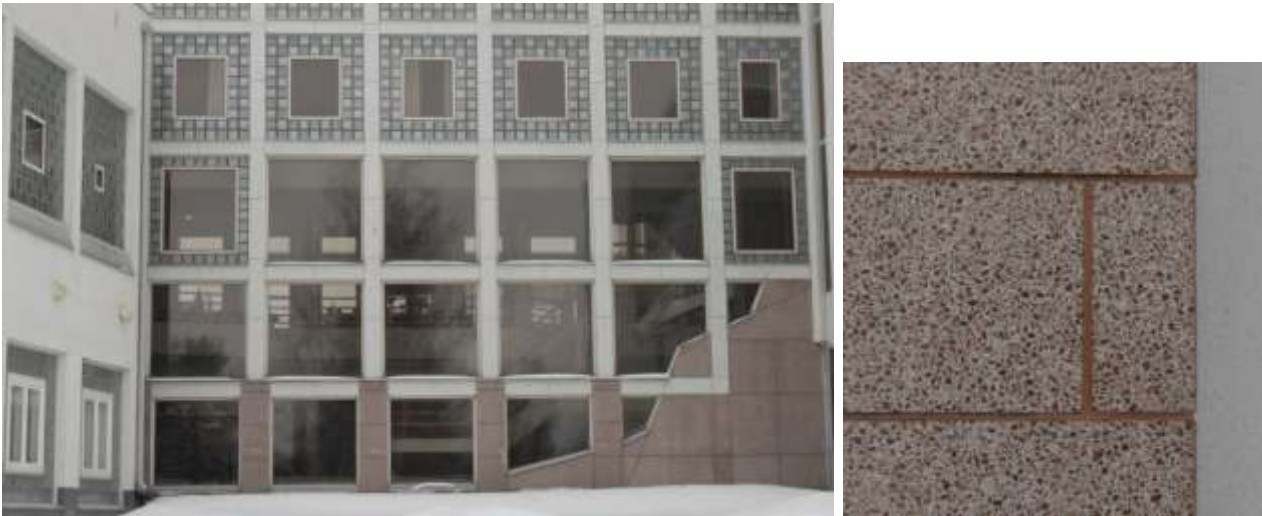
Kuva 104. Rakennuksen läpi näkyy monitoimiosan aulan kohdalta. Alarinteen puolella on portaikko kansalaisopiston tiloista pääaulaan. Ikkunoiden neliöön perustuvaa sommittelua korostaa vapaamuotoisempi Palazzo-julkisivulevyn käyttö ikkunan alakulmassa. Se toistaa ikkunoiden läpi hämmöttävien sisäportaiden muotoa ja taakseen jäävän vesiputousaiheen muotoa. Oikealla lähikuva julkisivuissa käytetystä Palazzo-laatasta, jonka hiottuun pintaan värin antaa betonimassassa käytetty kiviaines.

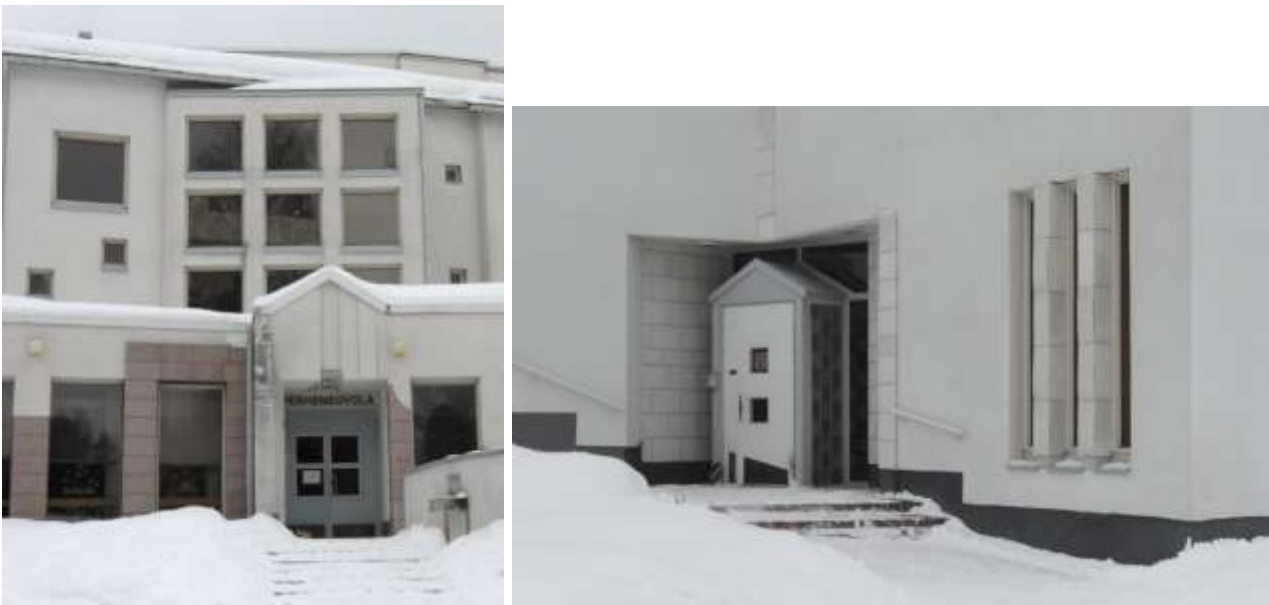
Kuva 105. Kansalaisopiston sisäänkäynti, jonka yläpuoliset ikkunat korostavat virastosiipiä yhdistävää aulaa. Oikealla sisäänkäynti kansalaisopiston auditorion alle sijoittuviin tiloihin.

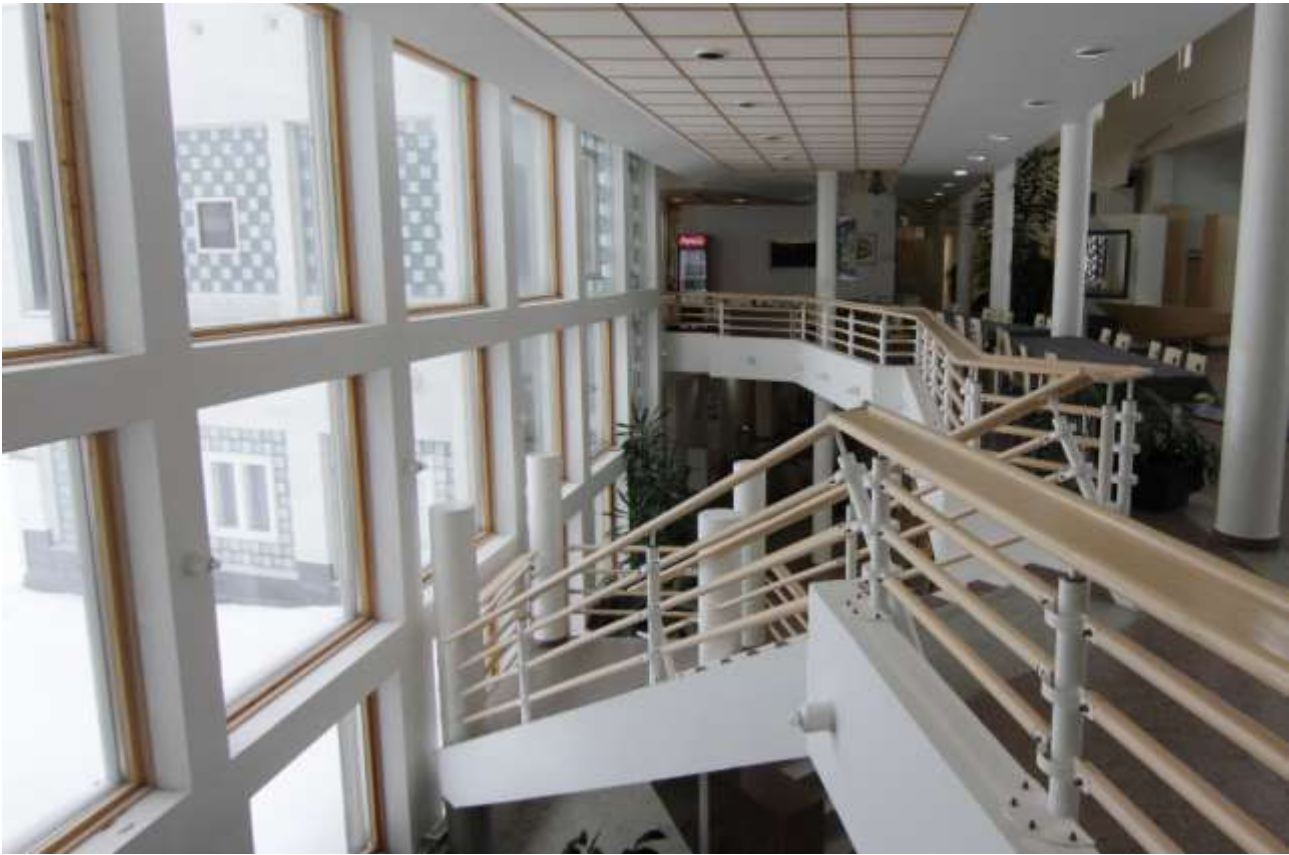
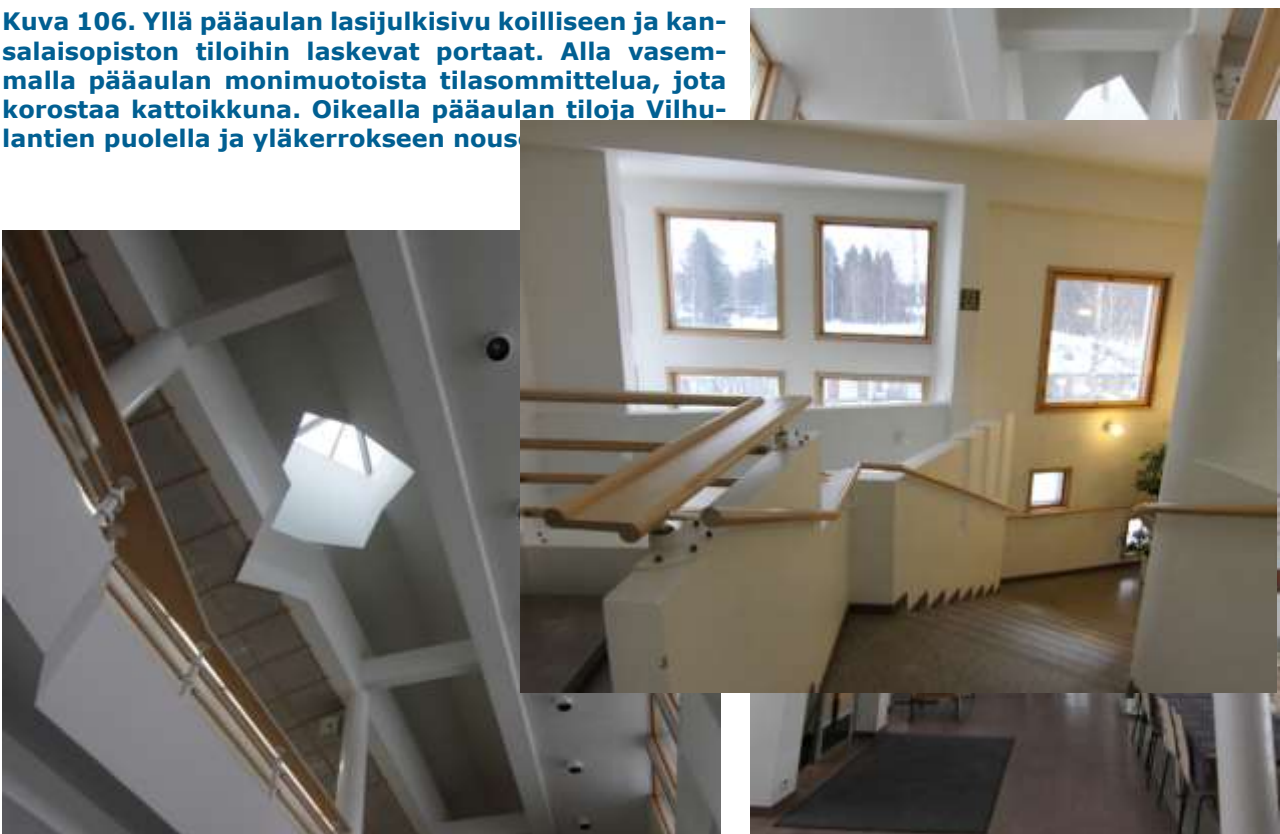
Kuva 106. Yllä pääaulan lasijulkisivu koilliseen ja kansalaisopiston tiloihin laskevat portaat. Alla vasemmalla pääaulan monimuotoista tilasommitelua, jota korostaa kattoikkuna. Oikealla pääaulan tiloja Vilhulantien puolella ja yläkerrokseen nousu

Monitoimitalon puolella tämä pyrkimys entisestään korostui. Koiso-Kanttilan tavoitteena oli jäsennöidä aula-alue lukuisiksi osiksi ja koota niistä veistoksellinen tila, jonka rajoja on vaikea määrittää kuntalaisten yhteiseksi olohuoneeksi. Tätä tavoitetta tukemassa aulassa on lukusia tunnistettavia ja persoonallisia elementtejä kuten näyttävät portaikot, vesiputous, kaiteiden ja valaistuksen yksityiskohtat ja etenkin lattiamateriaalien vaihtelu.

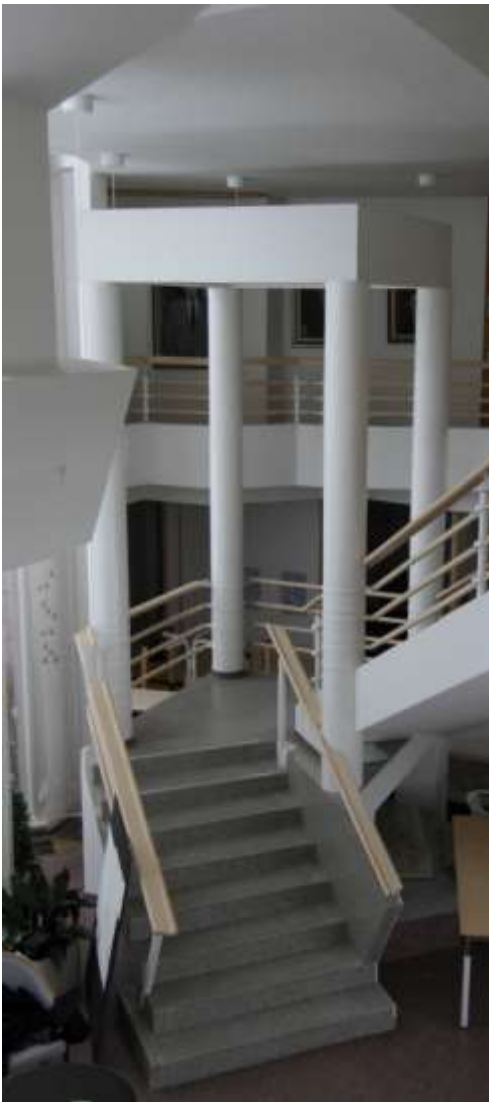
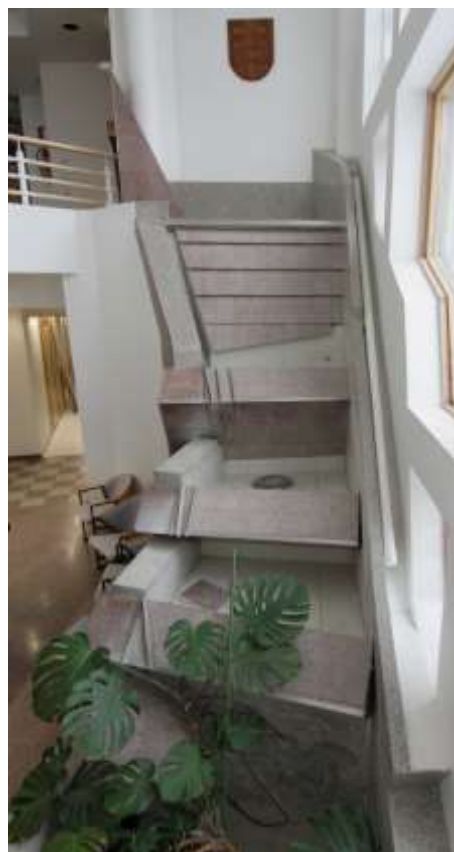
Kuva 107. Yllä virasto-osan portaat yläkerroksesta pääkerrokseen. Kaide on suunniteltu rakennukseen.

Vasemmalla pääaulan portaikko yläkerrokseen. Sitä korostaa pylväiden varassa oleva katos. Oikealla pääaulasta kansalaisopiston tiloihin laskevan portaikon viereinen vesiaihe. Vesi putous on ollut pitkään kuivillaan, koska vettä roiskui lattiallekin.

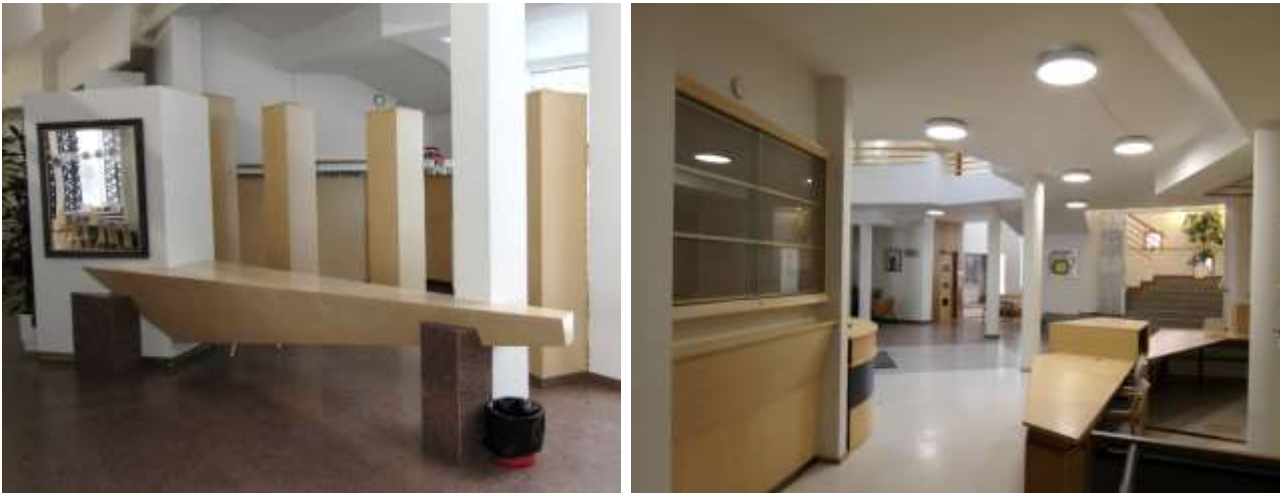
Kuva 108. Vasemmalla pääaulan vaatesäilytyksen kalusteita. Oikealla virastosiiven palvelutiski paikalle suunniteltuine kalusteineen. Taustalla näkyy yläkerrokseen nouseva portaikko.

Kalusteina on pääasiassa käytetty eri valmistajien mallistoista valittuja kalusteita, mutta kiintokalusteet ja erikoiskalusteet, kuten palvelutiskit, on suunniteltu rakennukseen.

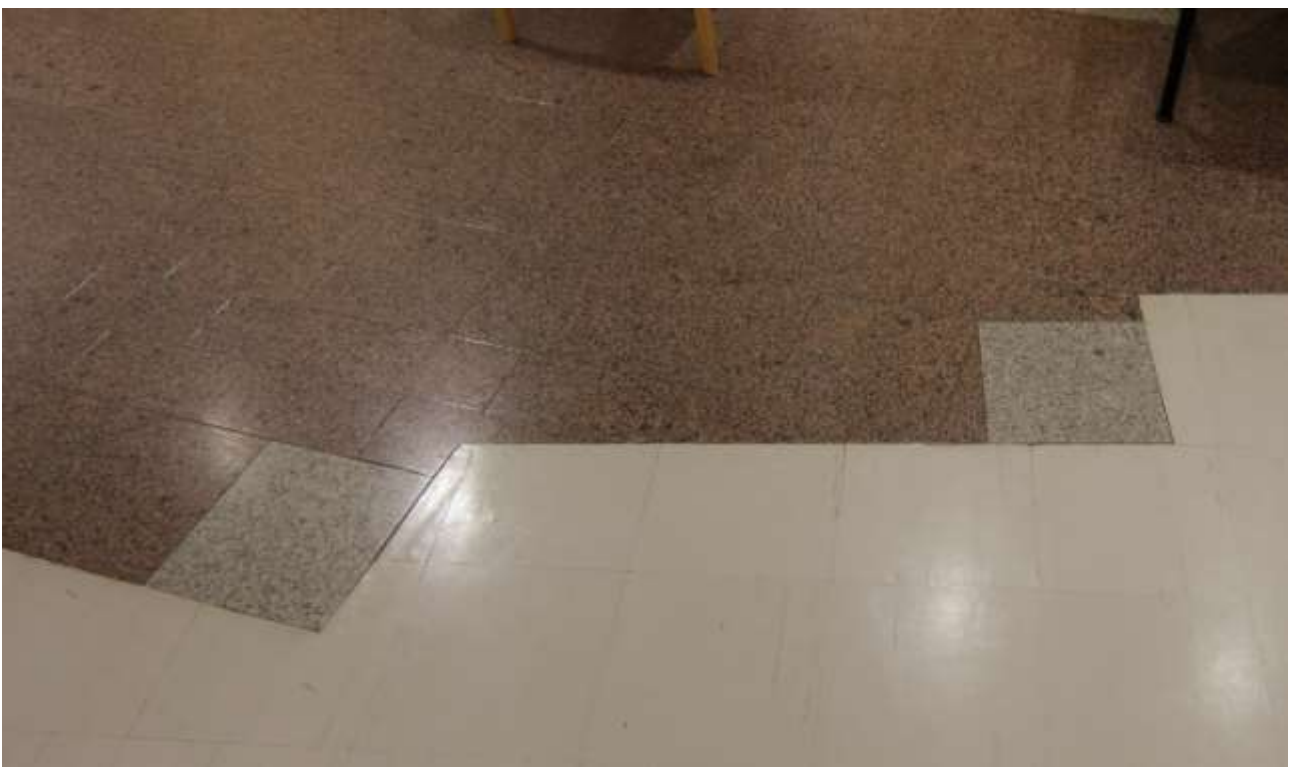
Kuva 109. Pääaulan lattiamateriaalina on käytetty graniittia, joka vaihtuu virasto-osassa vinyylivartilaatoiksi.

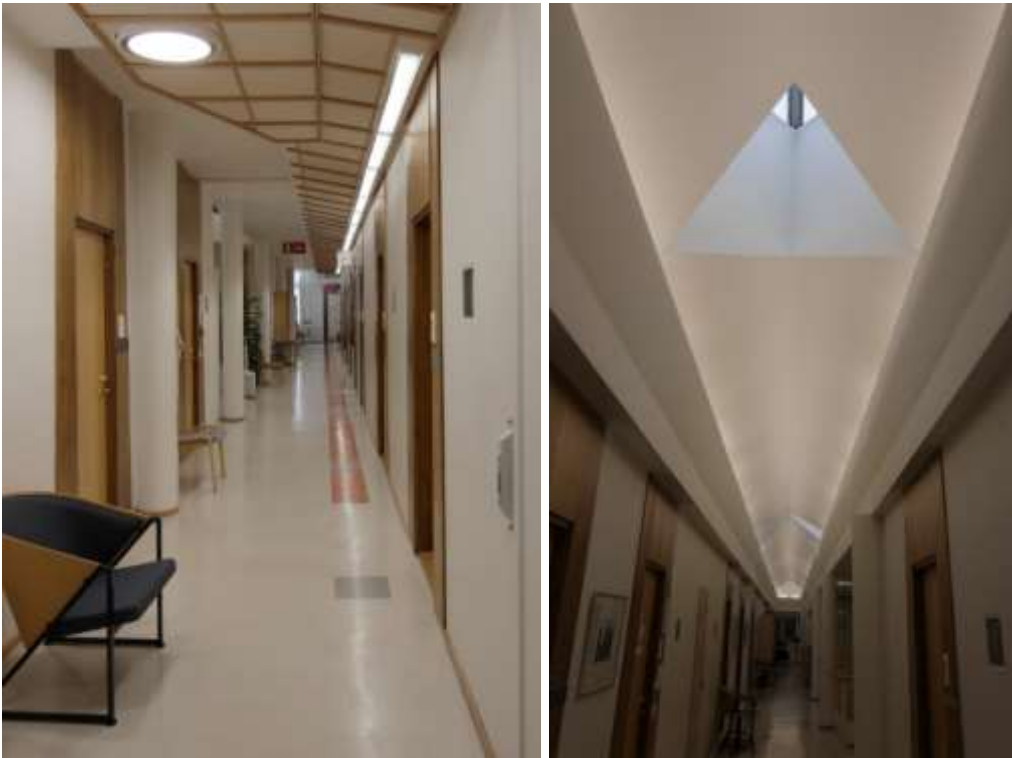
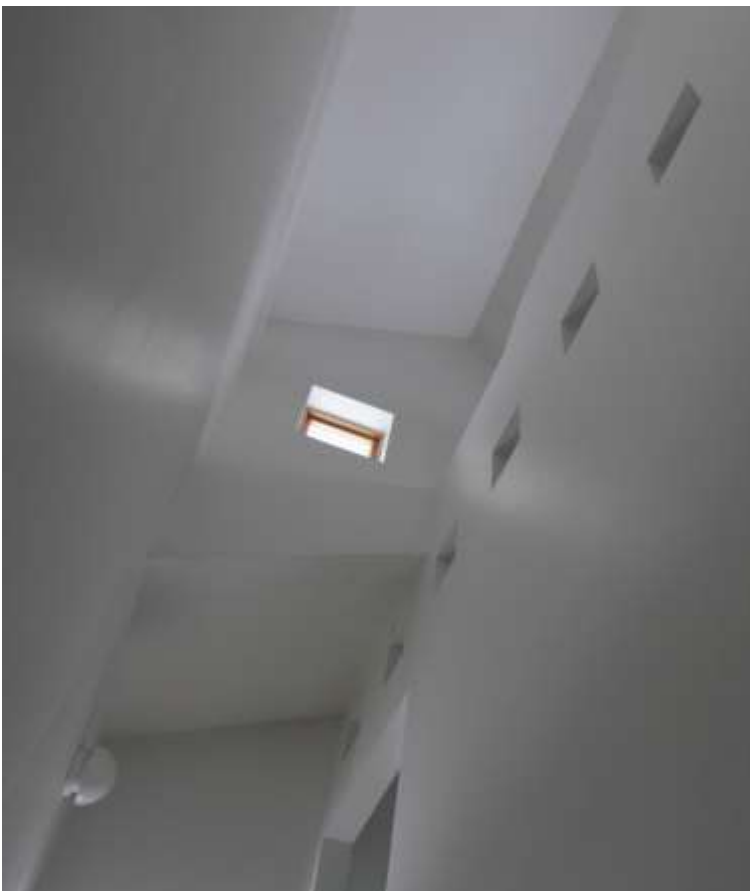
Kuva 110. Vasemmalla eteläisen viirasto-siiven maantasokerroksen käytävä. Sisustuksen yksityiskohdissa on käytetty puuta. Kuvassa näkyy rakennukseen valittu alkuperäinen tuoli. Oikealla käytävä saman siiven yläkerroksessa. Valaistus heijasteaan epäsuorasti katon kautta. Käytävää rytmittää kattoikkunat.

Alakuvassa saman siiven eteläpäätty. Päättyä korostavat harjakattoiset rakennusmassat, jotka hahmottuvat sisältäkin.

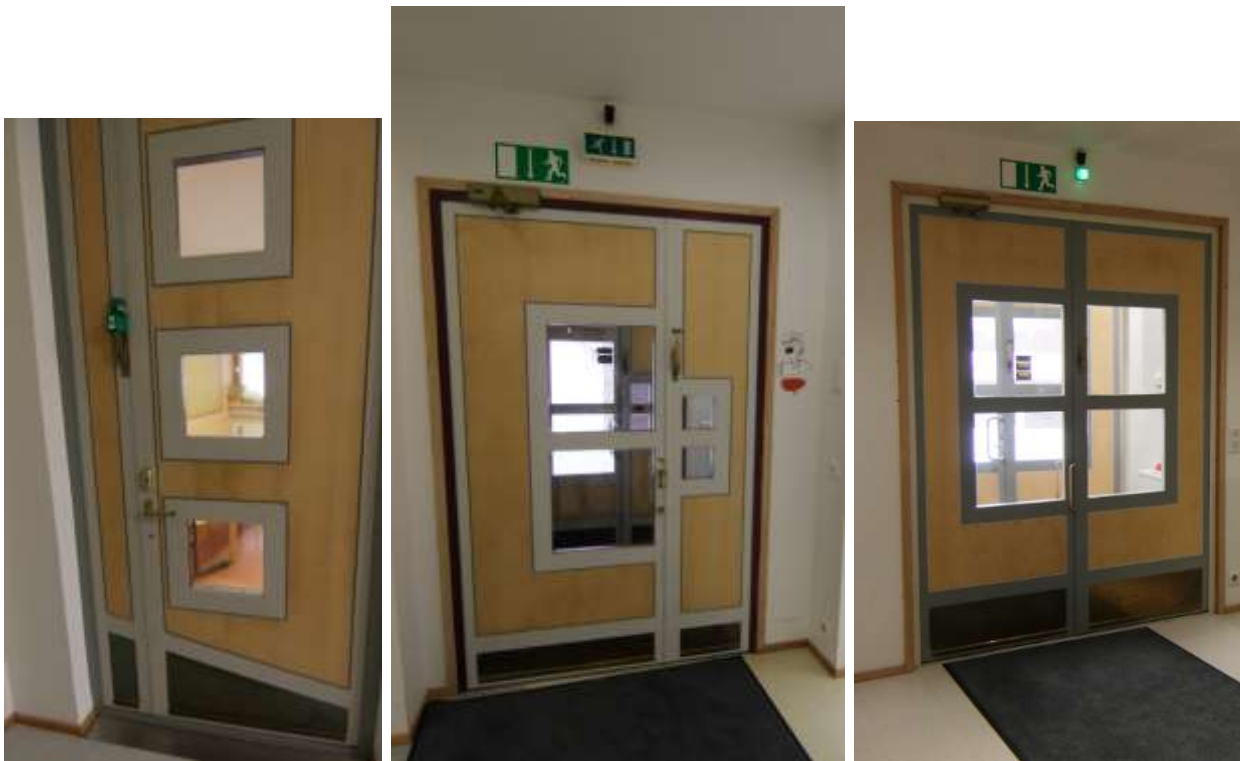
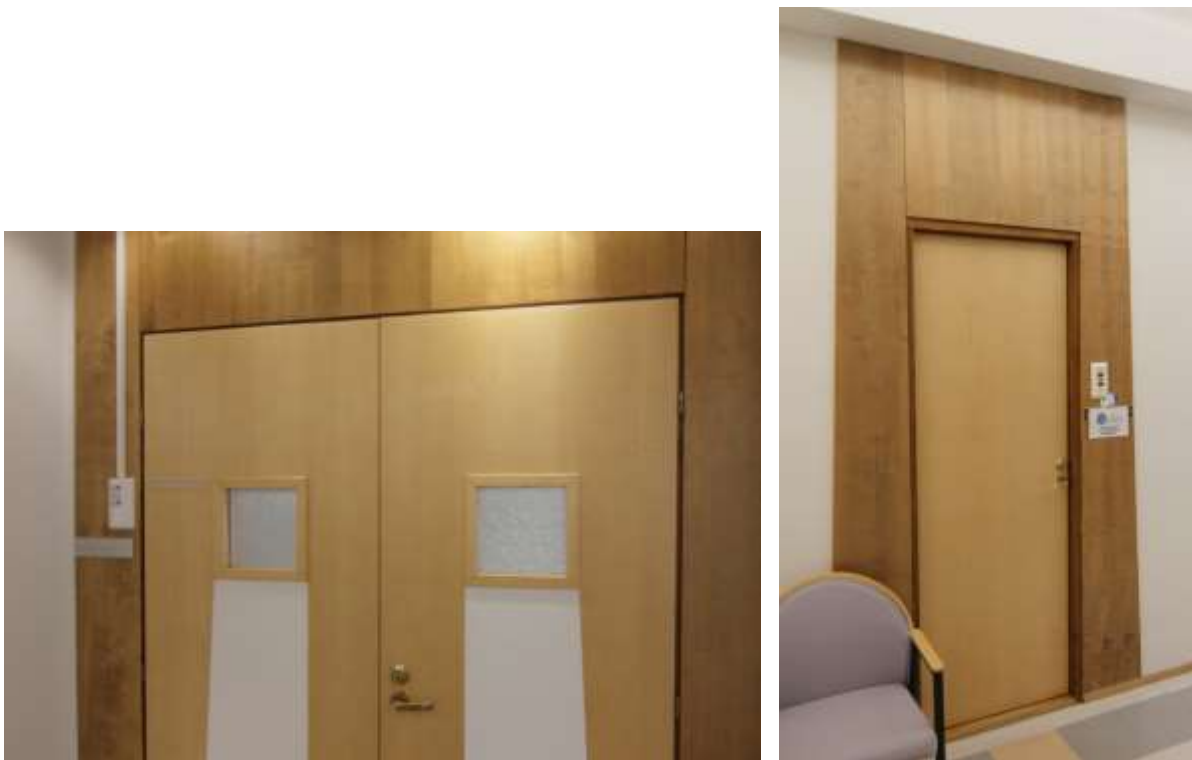
Kuva 111. Kanttilan sisäovet on suunniteltu rakennukseen. Tuulikaappien sisäovet ovat suunnittelultaan yksilöllisiä samoin kuin kokoustilojen ovet. Toimistohuoneiden ovia korostaa puuviilutus niiden ympärillä.

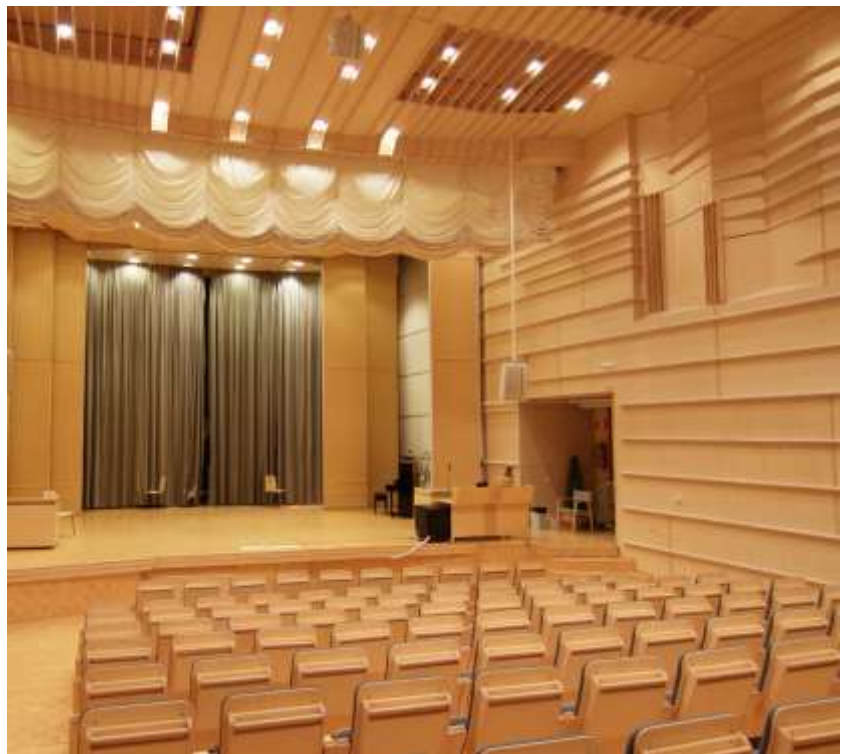
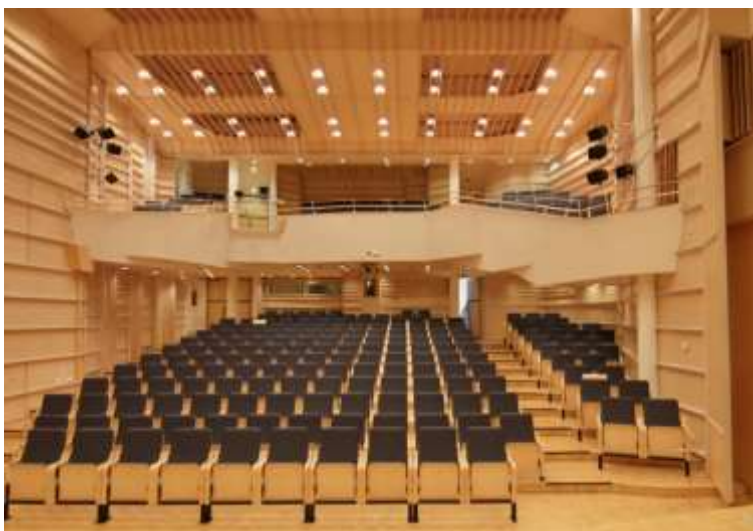
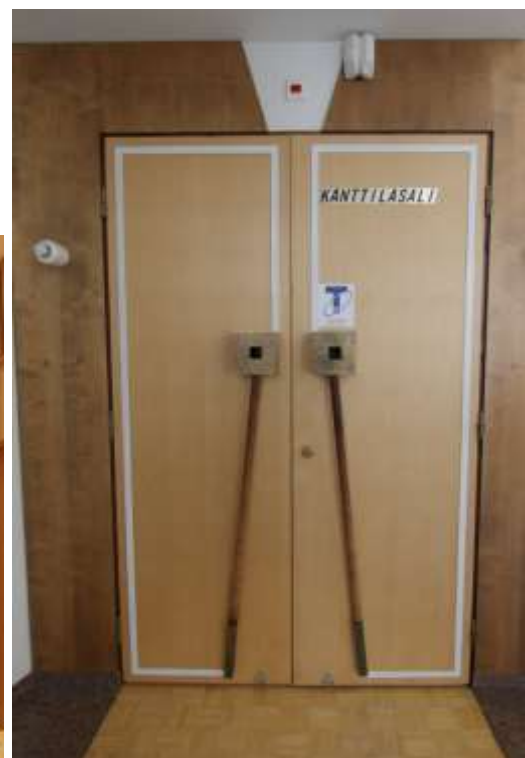
Kuva 112. Auditorion seinät ja katto on verhoiltu koivuviilutetuin lastulevyin. Lattia on saarniparkettia. Salin muotoilu noudattaa muun rakennuksen henkeä, mutta seinien taitteet palvelevat myös akustiikkaa. Salin akustisen suunnittelun on tehnyt arkkitehti Alpo Halme. Ovenkahvojen yksityiskohtana on pienet tirkistysreiät saliin.

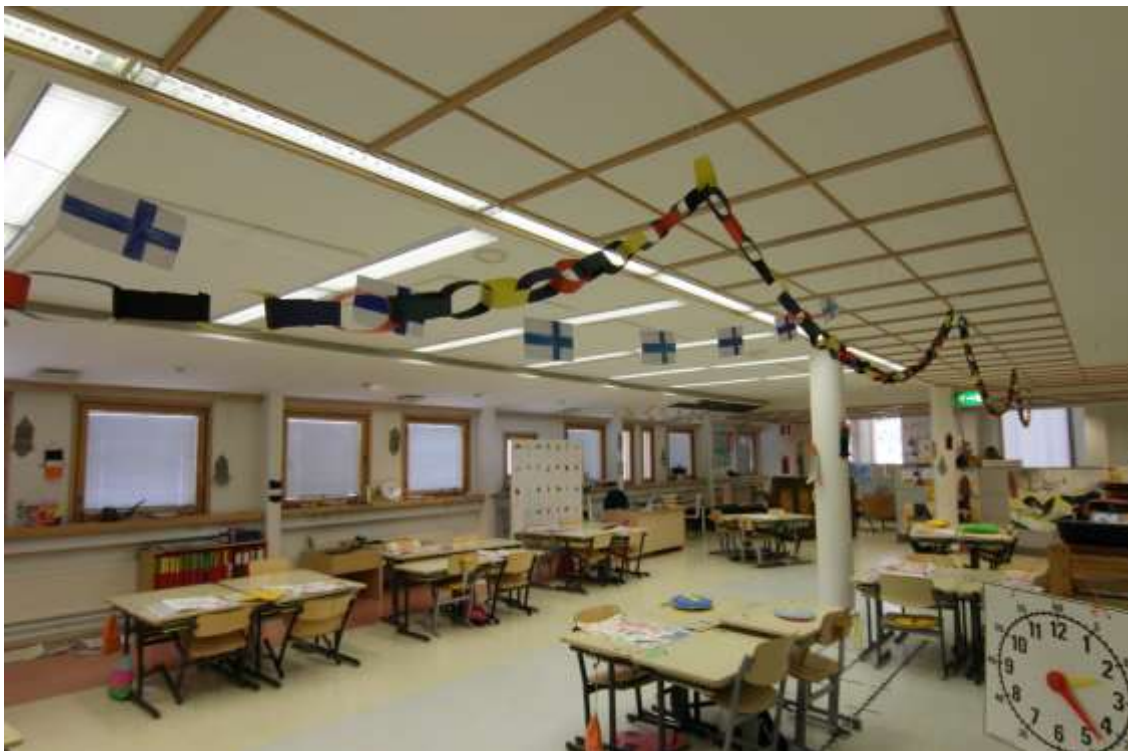
Kuva 113. Entinen kirjastosali on muutettu opetustilaksi. Katossa näkyy useissa huonetiloissa ja auloissa toistuvaa koristerimoitusta.

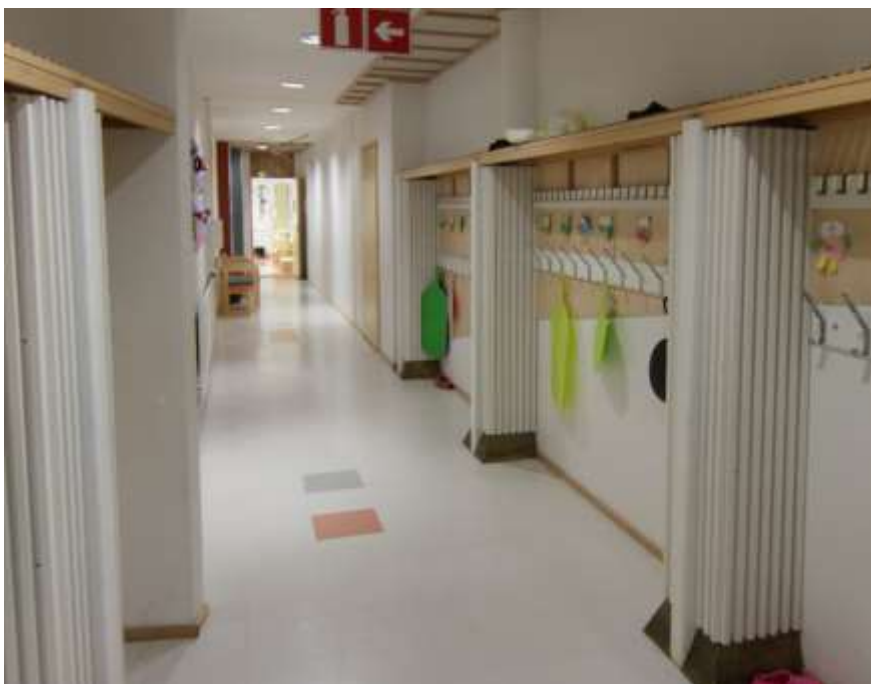
Kuva 114. Myös kansalaisopiston tilat ovat Maaselän koulun väistötiloina. Naulakot on suunniteltu aikoinaan kansalaisopiston naulakoiksi.
