# **KANTTILAN ASEMAKAAVAMUUTOS**

## **Asemakaavaselostus (ehdotus)**

29.9.2025 (tark. 3.2.2026)

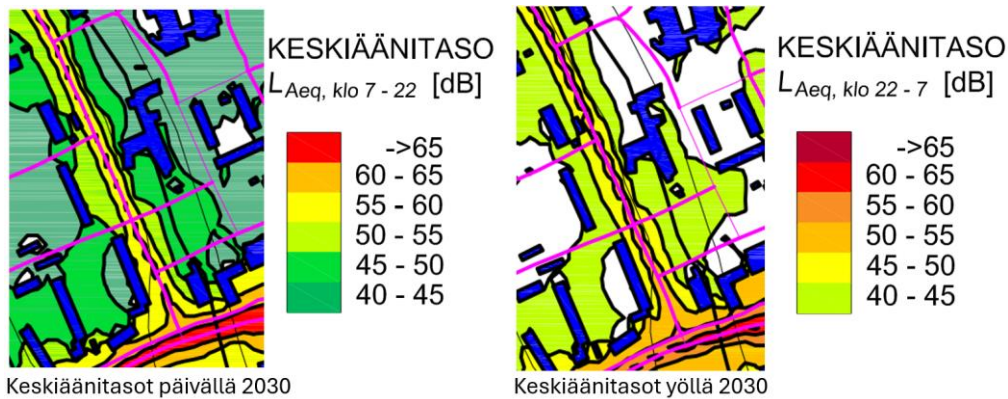
Kuva 11. Keskiäänitasot päivällä ja yöllä. Vilhulantien ja Jyväskylätien liikennemäärillä ei ole merkittäviä meluvaikutuksia suunnittelualueelle.

Suunnittelualueella ei ole melu- tai värinähäiriöitä.

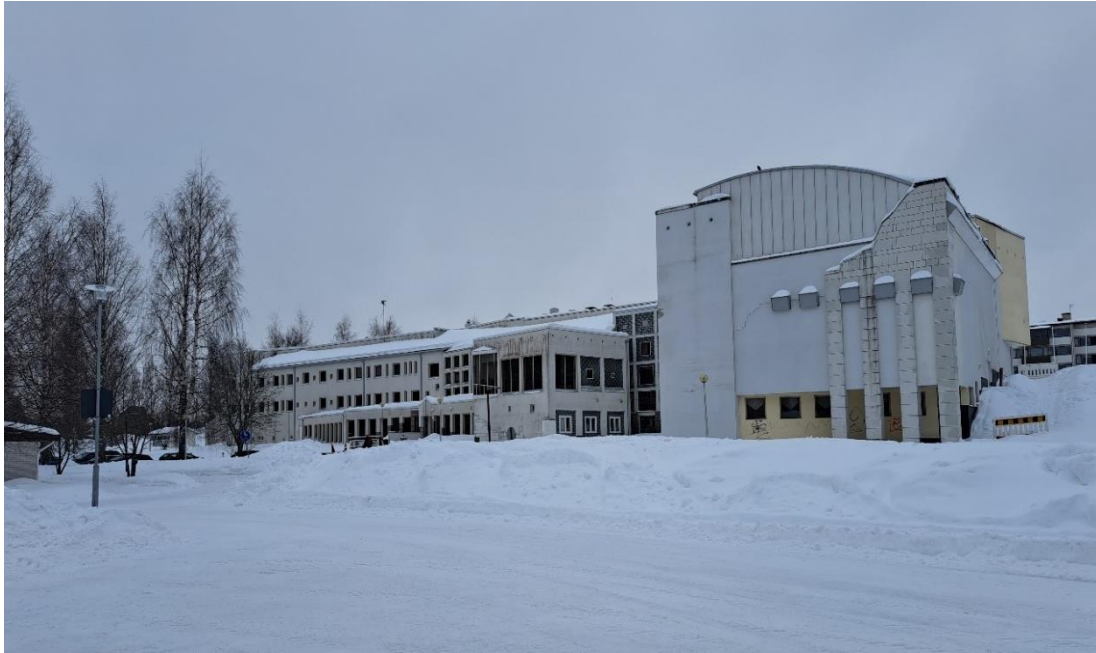
*Kuva 8. Vuoden 2024 kuva (Reponen Heikki, Pieksämäen kaupunki) Kanttilasta. Kuvassa Kanttilan julkisivu koilliseen. Koillisjulkisivulta on sisäänkäynnit alun perin kansalaisopiston tiloina toimineeseen alakerrokseen. Tiloissa on nykyään esim. ukrainalaisten opetustoimintaa.*

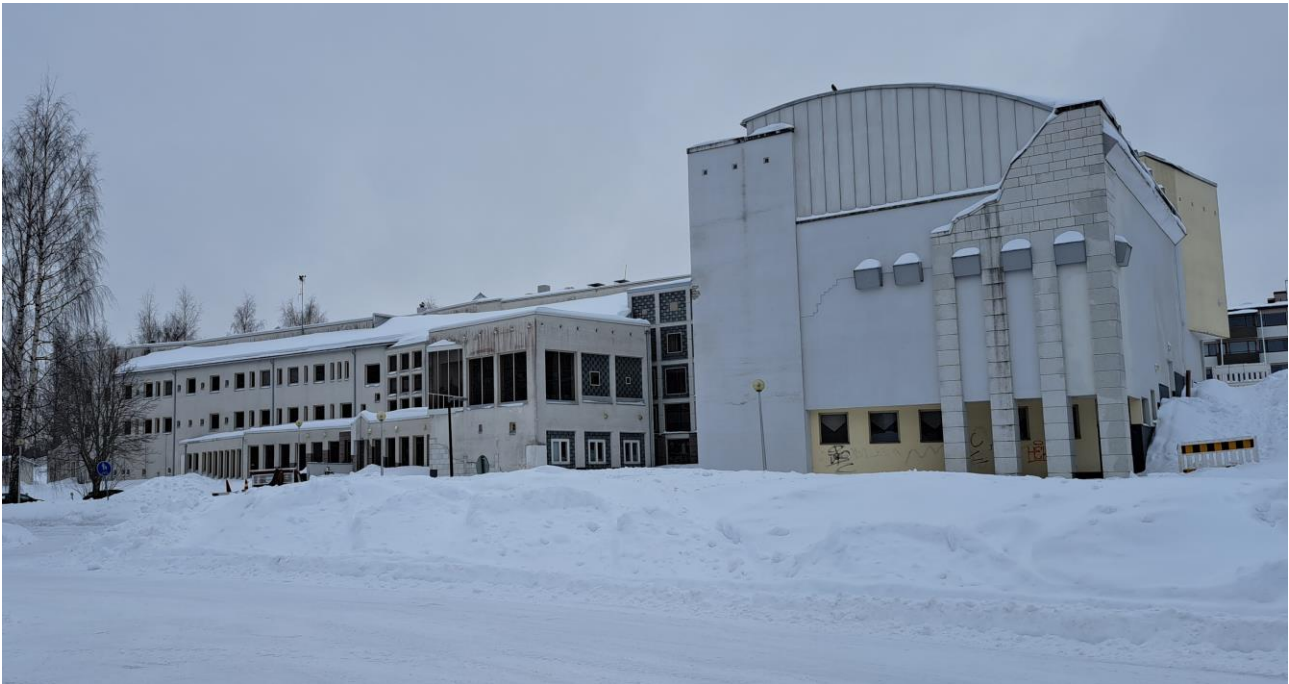
*Kuva 19 Vuoden 2024 kuva (Reponen Heikki, Pieksämäen kaupunki) Kanttilan monimuotoisesta koillisjulkisivusta. Rappaus on ja betonilevyt ovat paikoin kärsineet, ja seiniin on kohdistunut ilkivaltaa, mm. graffiteja.*

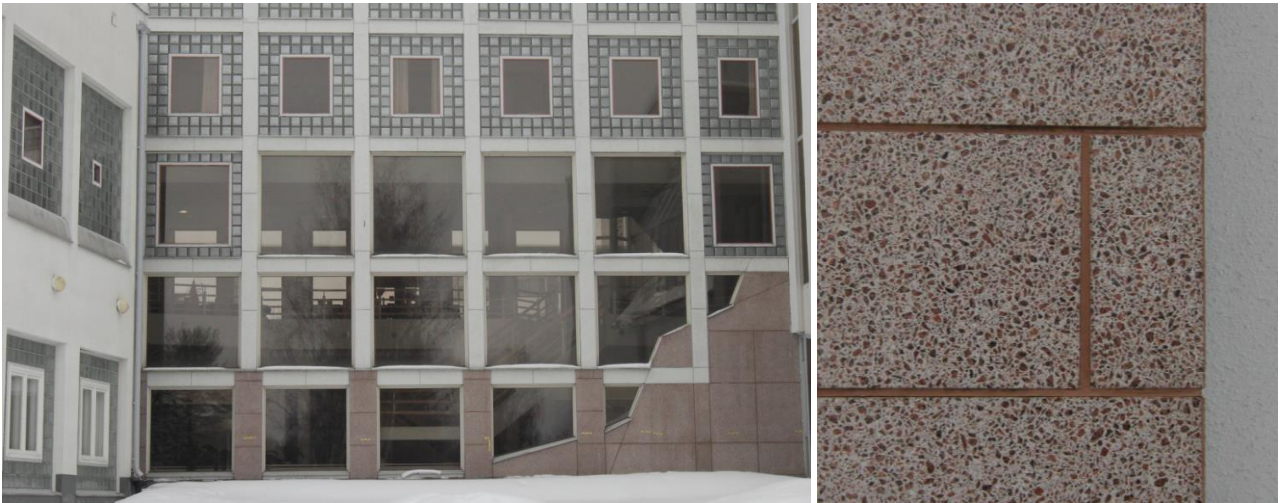
*Kuva 22 ja Kuva 23 Kuvat ovat vuoden 2018 rakennetun kulttuuriympäristön selvityksestä (Kervinen Minttu, FCG). Rakennuksen läpi näkyy monitoimiosan aulan kohdalta. Alarinteen puolella on portaikko kansalaisopiston tiloista pääaulaan. Ikkunoiden neliöön perustuvaa sommittelua korostaa vapaamuotoisempi Palazzo-julkisivulevyn käyttö ikkunan alakulmassa. Se toistaa ikkunoiden läpi hämmöttävien sisäportaiden muotoa ja taakseen jäävän vesiputousmaisena suihkulähteen muotoa. Oikeassa kuvassa lähikuva julkisivuissa käytetystä Palazzo-laatasta, jonka hiottuun pintaan värin antaa betonimassassa käytetty kiviaines. Julkisivussa ei ole tapahtunut merkittäviä muutoksia vuoden 2018 inventointiin nähden.*

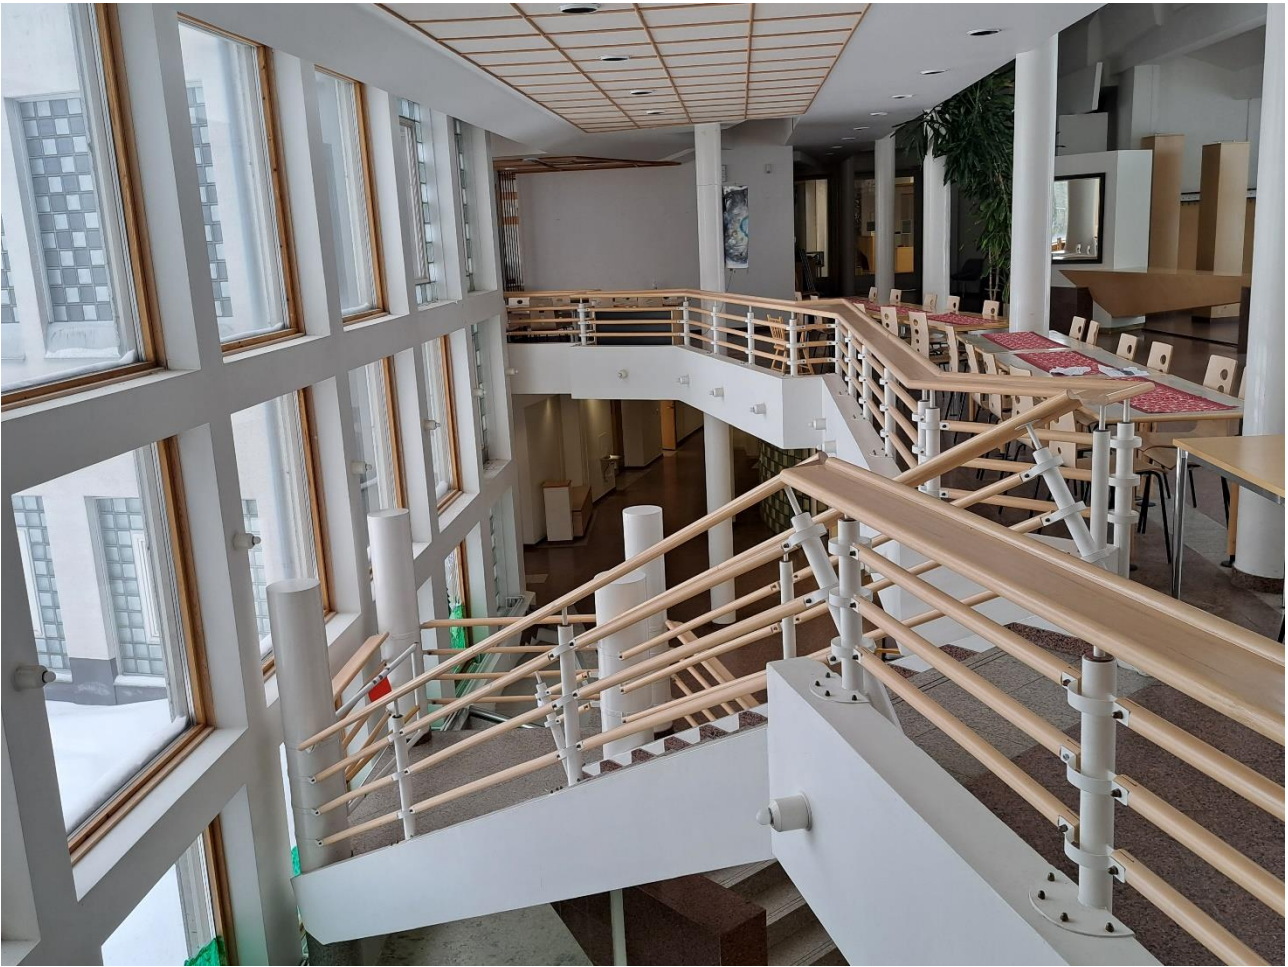
*Kuva 26 Vuoden 2024 kuva (Reponen Heikki, Pieksämäen kaupunki) pääaulasta. Pääaulan lasijulkisivu koilliseen ja kansalaisopiston tiloihin laskevat portaat.*

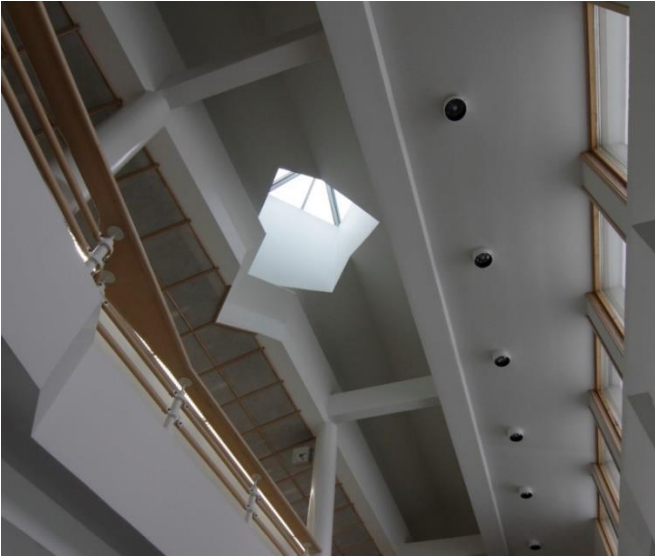
*Kuva 27 Kuva vuoden 2018 rakennetun kulttuuriympäristön selvityksestä (Kervinen Minttu, FCG). Pääaulan monimuotoista tilasommittelua, jota korostaa kattoikkuna.*

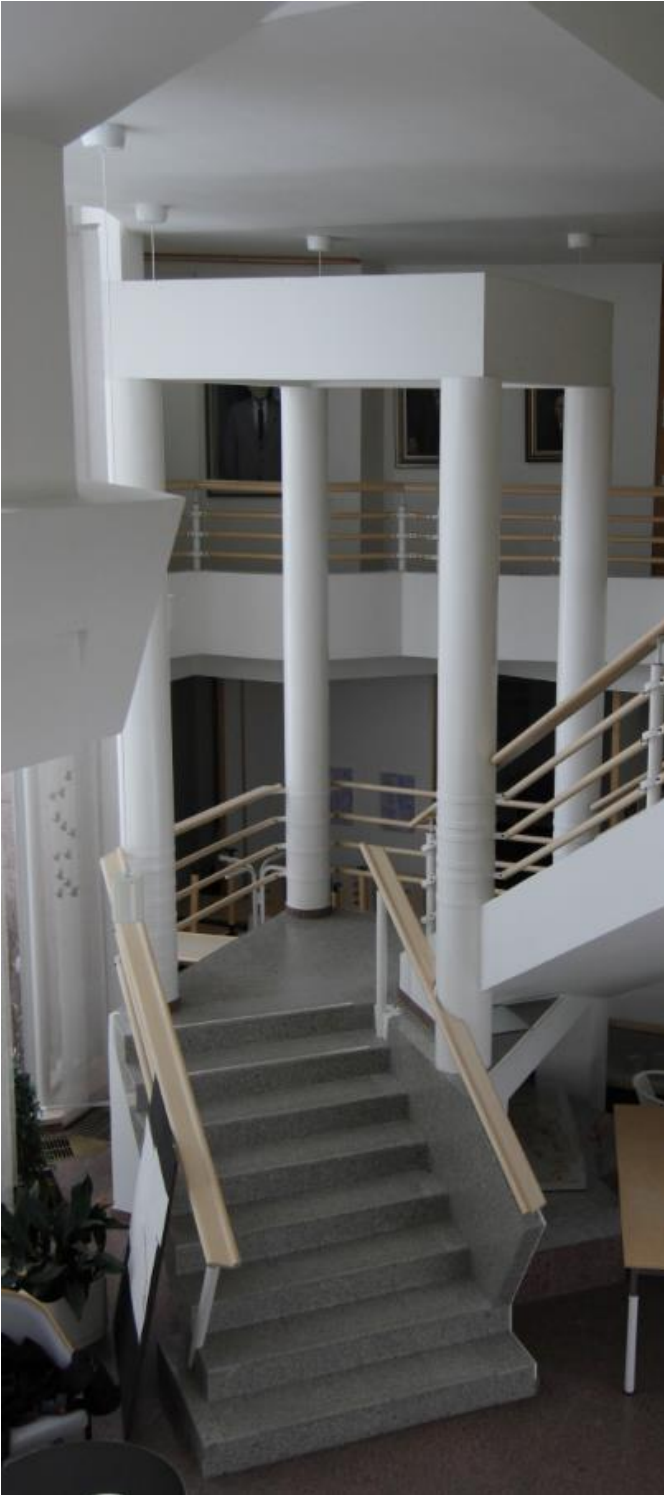
*Kuva 29 Kuva vuoden 2018 rakennetun kulttuuriympäristön selvityksestä (Kervinen Minttu, FCG). Virasto-osan portaat yläkerroksesta pääkerrokseen. Kaide on suunniteltu rakennukseen. Rakennuksen sisätiloissa ei ole tapahtunut merkittäviä muutoksia kuten saneerauksia tai tilallisia muutoksia vuoden 2018 inventoinnin jälkeen.*

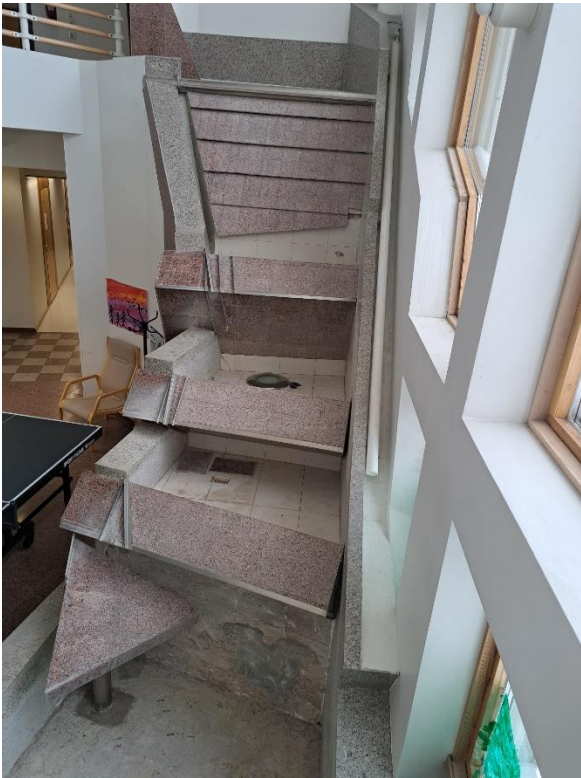
*Kuva 30 Vuoden 2024 kuva (Reponen Heikki, Pieksämäen kaupunki) pääaulasta kansalaisopiston tiloihin laskevan portaikon viereisestä vesiaiheesta. Vesiputous on ollut pitkään kuivillaan, koska vettä roiskui lattiallekin.*

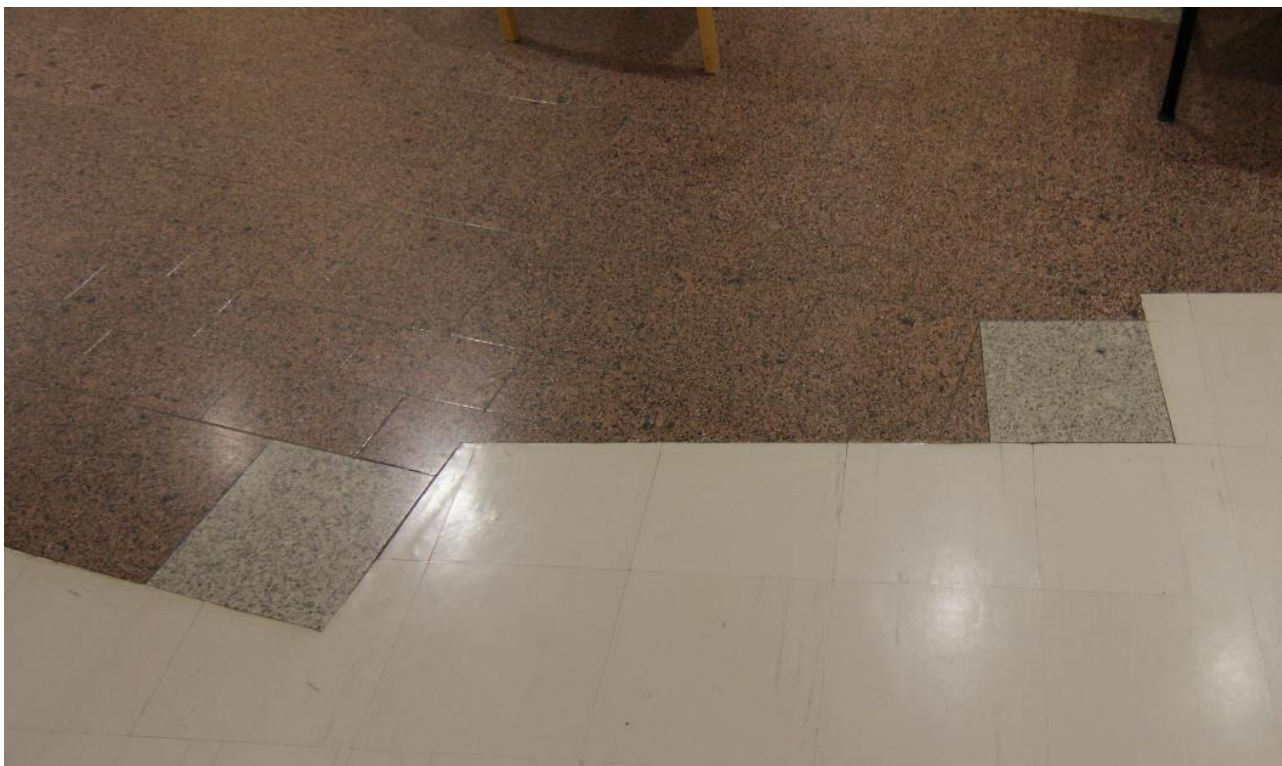
*Kuva 33. Kuva vuoden 2018 rakennetun kulttuuriympäristön selvityksestä (Kervinen Minttu, FCG). Pääaulan lattiamateriaalina on käytetty graniittia, joka vaihtuu virasto-osassa vinyylivartsilaatoiksi.*

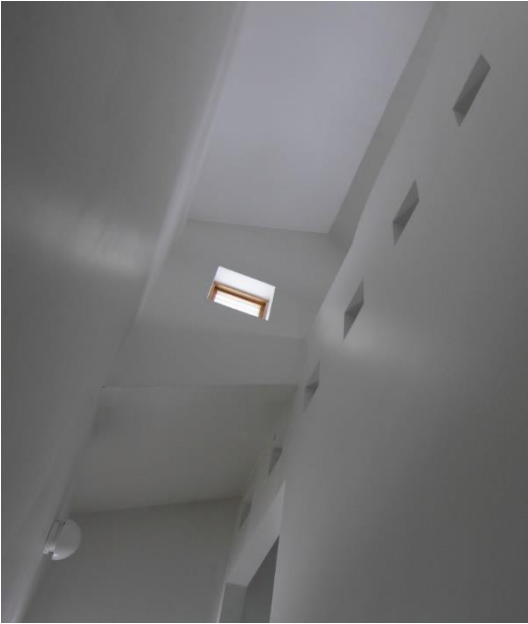
*Kuva 34 Kuva vuoden 2018 rakennetun kulttuuriympäristön selvityksestä (Kervinen Minttu, FCG). Eteläisen virastosiiven eteläpääty. Päätyä korostavat harjakattoiset rakennusmassat, jotka hahmottuvat sisältäkin.*

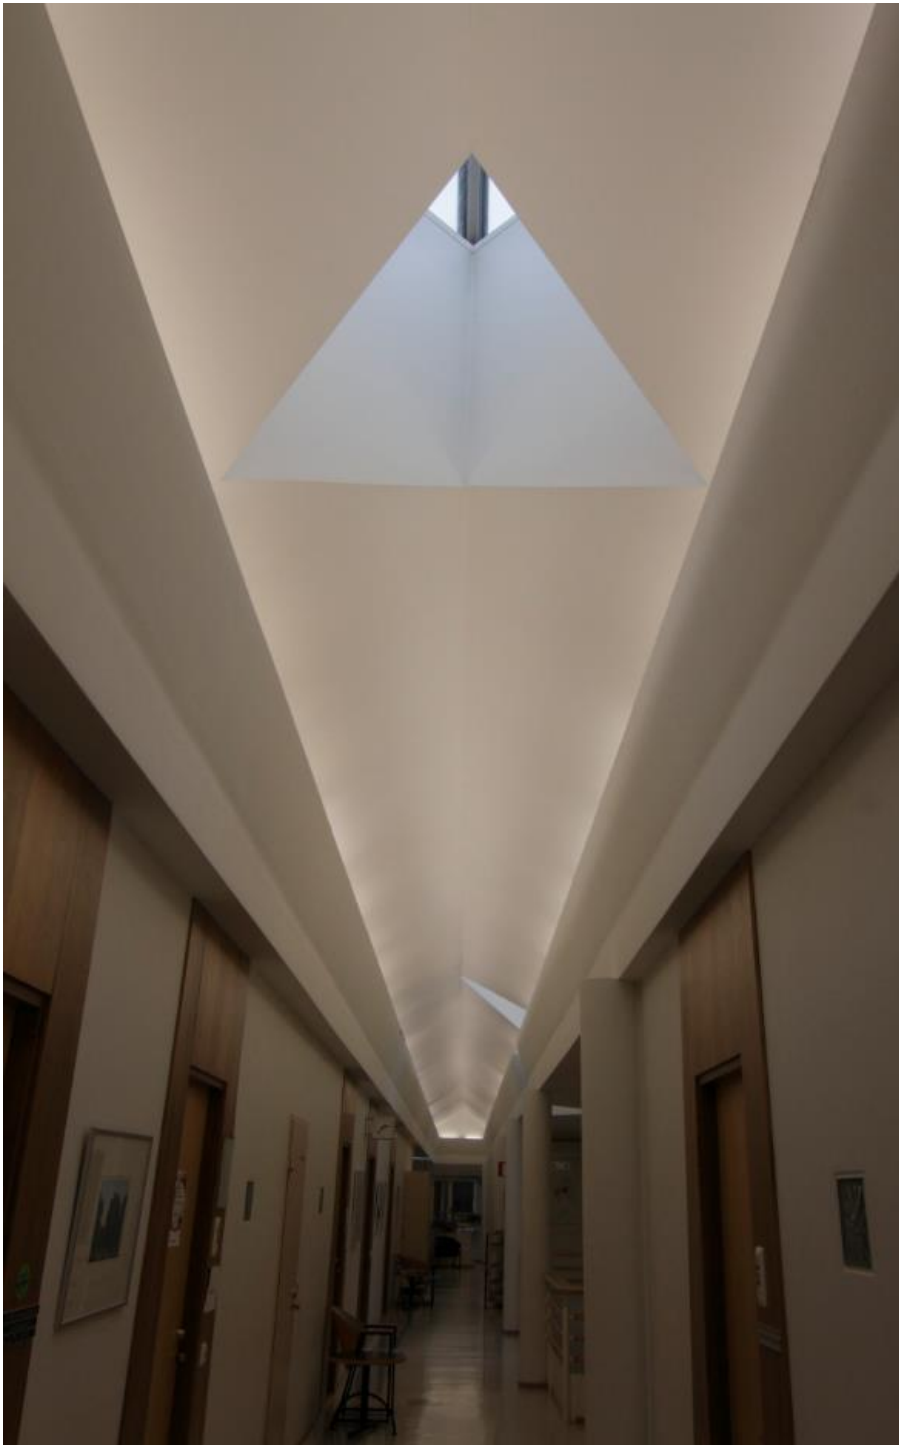
*Kuva 36. Kuva vuoden 2018 rakennetun kulttuuriympäristön selvityksestä (Kervinen Minttu, FCG). Käytävä virastosiiven yläkerroksessa. Valaistus heijastetaan epäsuorasti katon kautta. Käytävää rytmittää kattoikkunat. Kuvan ottamisen jälkeen virastosiiven sisätiloissa ei ole tapahtunut merkittäviä muutoksia. Virastosiiven yläkerros on edelleen teknisen toimen käytössä, ja kerroksessa ei ole tehty remonttia tai sisätilamuutoksia.*

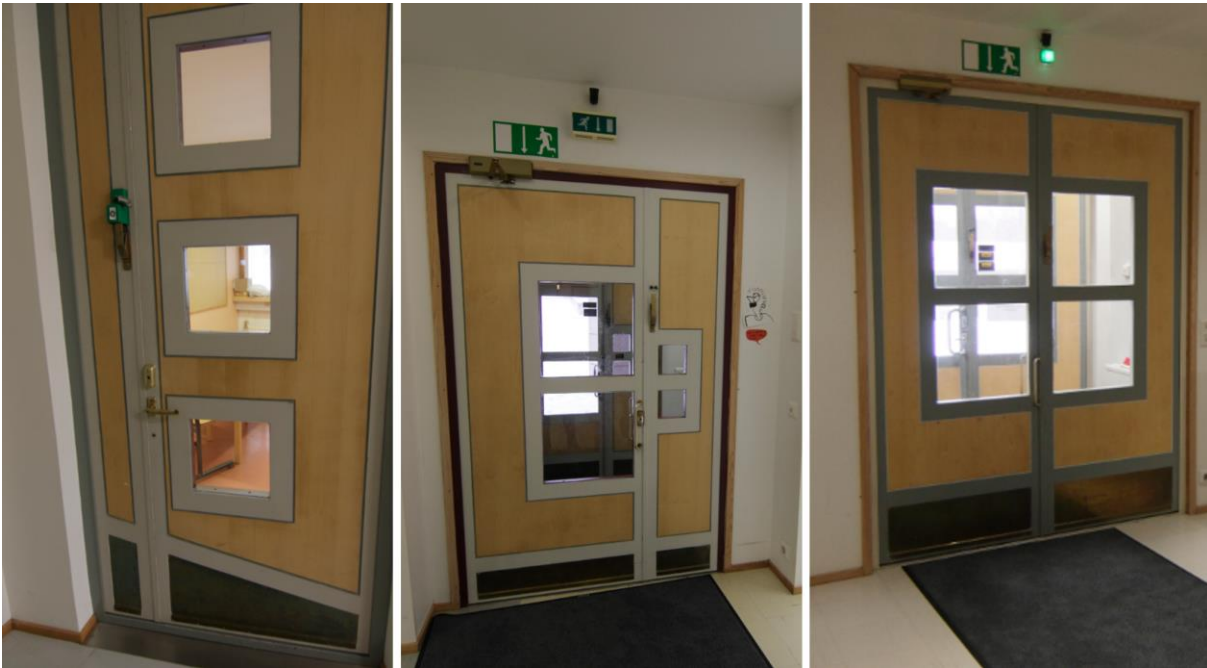
*Kuva 37 Kuva vuoden 2018 rakennetun kulttuuriympäristön selvityksestä (Kervinen Minttu, FCG). Kanttilan sisäovet on suunniteltu rakennukseen. Tuulikaappien sisäovet ovat suunnittelultaan yksilöllisiä samoin kuin kokoustilojen ovet. Toimistohuoneiden ovia korostaa puuviilutus niiden ympärillä. Ovissa ei ole tapahtunut merkittäviä muutoksia.*

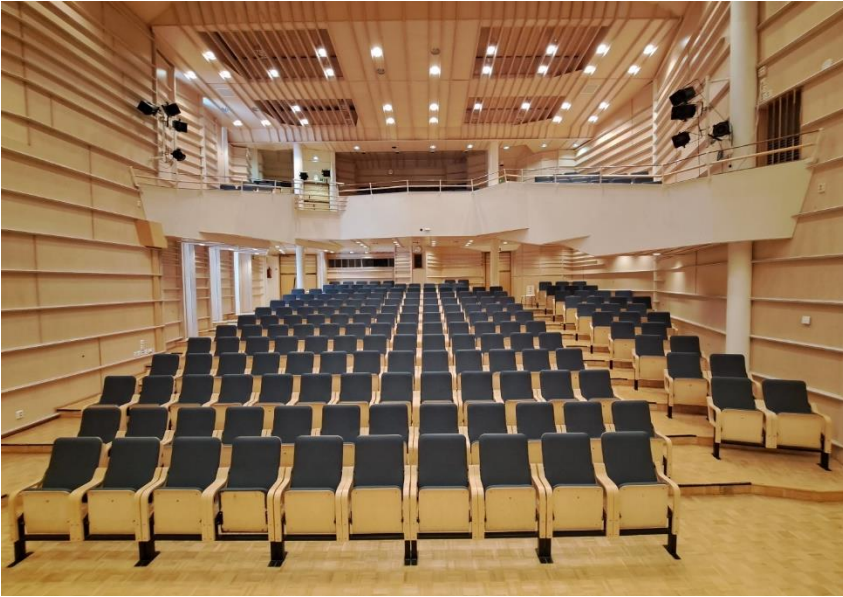
*Kuva 40. Vuoden 2024 kuva (Reponen Heikki, Pieksämäen kaupunki). Auditorion seinät ja katto on verhoiltu koivuviilutetuin lastulevyin. Lattia on saarniparkettia. Salin muotoilu noudattaa muun rakennuksen henkeä, mutta seinien taitteet palvelevat myös akustiikkaa. Salissa ei ole tapahtunut merkittäviä muutoksia aiempaan inventointiin nähden.*

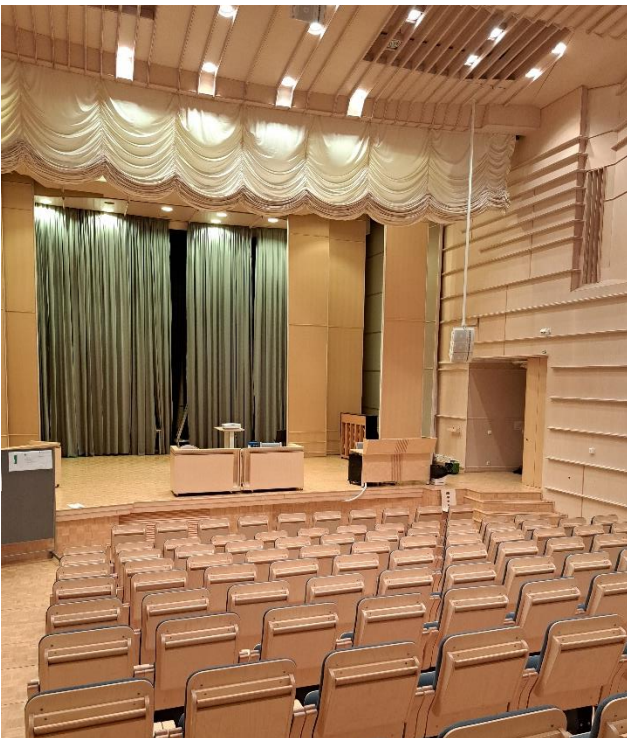
*Kuva 41 Vuoden 2024 kuva (Reponen Heikki, Pieksämäen kaupunki). Salin akustisen suunnittelun on tehnyt arkkitehti Alpo Halme. Salissa ei ole tapahtunut merkittäviä muutoksia vuoden 2018 inventointiin nähden.*

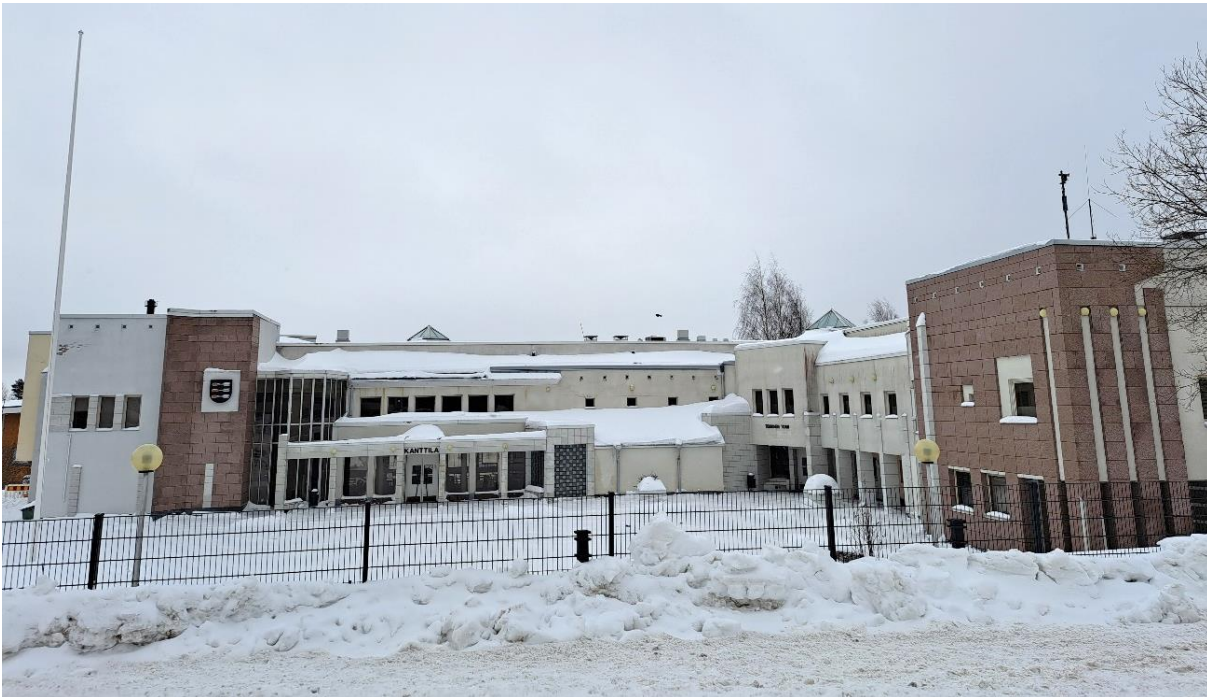
**Kuva 49 Kuva Kanttilasta, 2024 (Reponen Heikki, Pieksämäen kaupunki).** Vilhulantieltä otetussa kuvassa näkyy, että kuvan vasemmassa laidassa sijaitsevan auditoriosiiiven julkisivun vaalea rappaus on murentunut seinän yläosasta. Valkean rappauksen kärsineisyyttä on havaittavissa paikoitellen myös muissa julkisivuissa: kuvan oikealla puolella entisen teknisen toimen sisäänkäynnin yläpuolella arkadikäytävän päällä rappauksen pinta on huonokuntoinen. Pääsisäänkäynnin yläpuolella rappaus on halkeillut ja siinä on nähtävissä säärasituksen aiheuttamia kosmeettisia vaurioita kuten ruosteisia valumajälkiä ja likaa. Kanttilan pääsisäänkäynnin edestä on edellisen inventoinnin jälkeen purettu vaaleanharmailla betonilevyillä vuoratut kivipylväät. Kivipylväät olivat rakenteellinen osa sisäänkäynnin edestä purettuja pensasistutusalueita. Ne myös peittivät sisäänkäyntien välisen matalan osan räystääspuutket taakseen piiloon. Kanttilan edustan toriaukiota rajaa edellisen inventoinnin jälkeen rakennettu kiinteä metalliaita, joka estää suoran kulun Vilhulantieltä Kanttilan pääsisäänkäynnille. Samanlainen aita on rakennettu portaiden alapäähän estämään kulkua huonokuntoisille portaille. Nykyisin toriaukealle on kulku portaiden pohjois- ja eteläpuolisia luiskia pitkin, sekä Kanttilan ja seurakuntatalon väliseltä pysäköintialueelta. Myös etelän puolella sijaitsevalta pysäköintialueelta on polku aukealle. Aukion alkuperäinen toiminnallinen idea kunnan keskipisteenä ja keskeisenä kokoontumispaikkana on kärsinyt portaiden aitaamisesta. Aita on muuttanut kaikille avoimeksi ja kutsuvaksi tarkoitetun tilan luonteen suljetuksi ja torjuvaksi Vilhulantieltä katsottaessa.

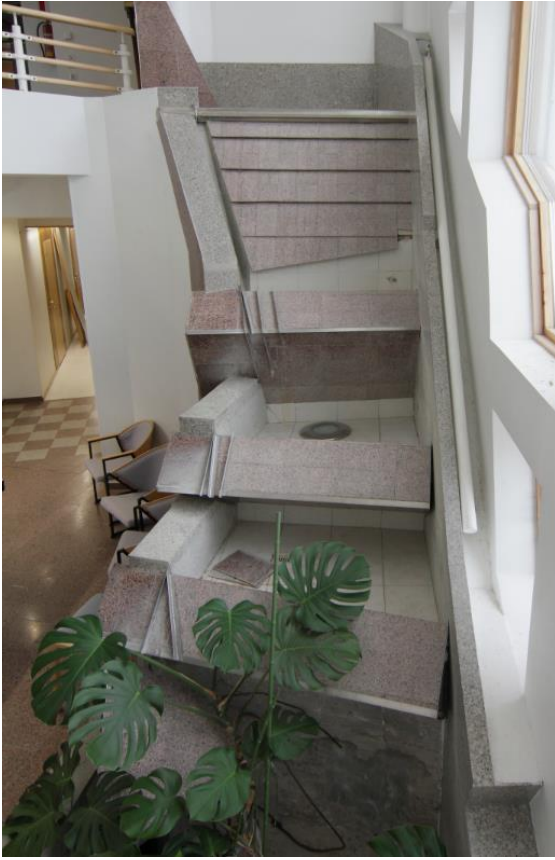
*Kuva 52 Kuva vuoden 2018 rakennetun kulttuuriympäristön selvityksestä (Kervinen Minttu, FCG). Pääaulasta kansalaisopiston tiloihin laskevan portaikon viereinen vesiaihe. Vesiputous on ollut pitkään kuivillaan, koska vettä roiskui lattiallekin.*

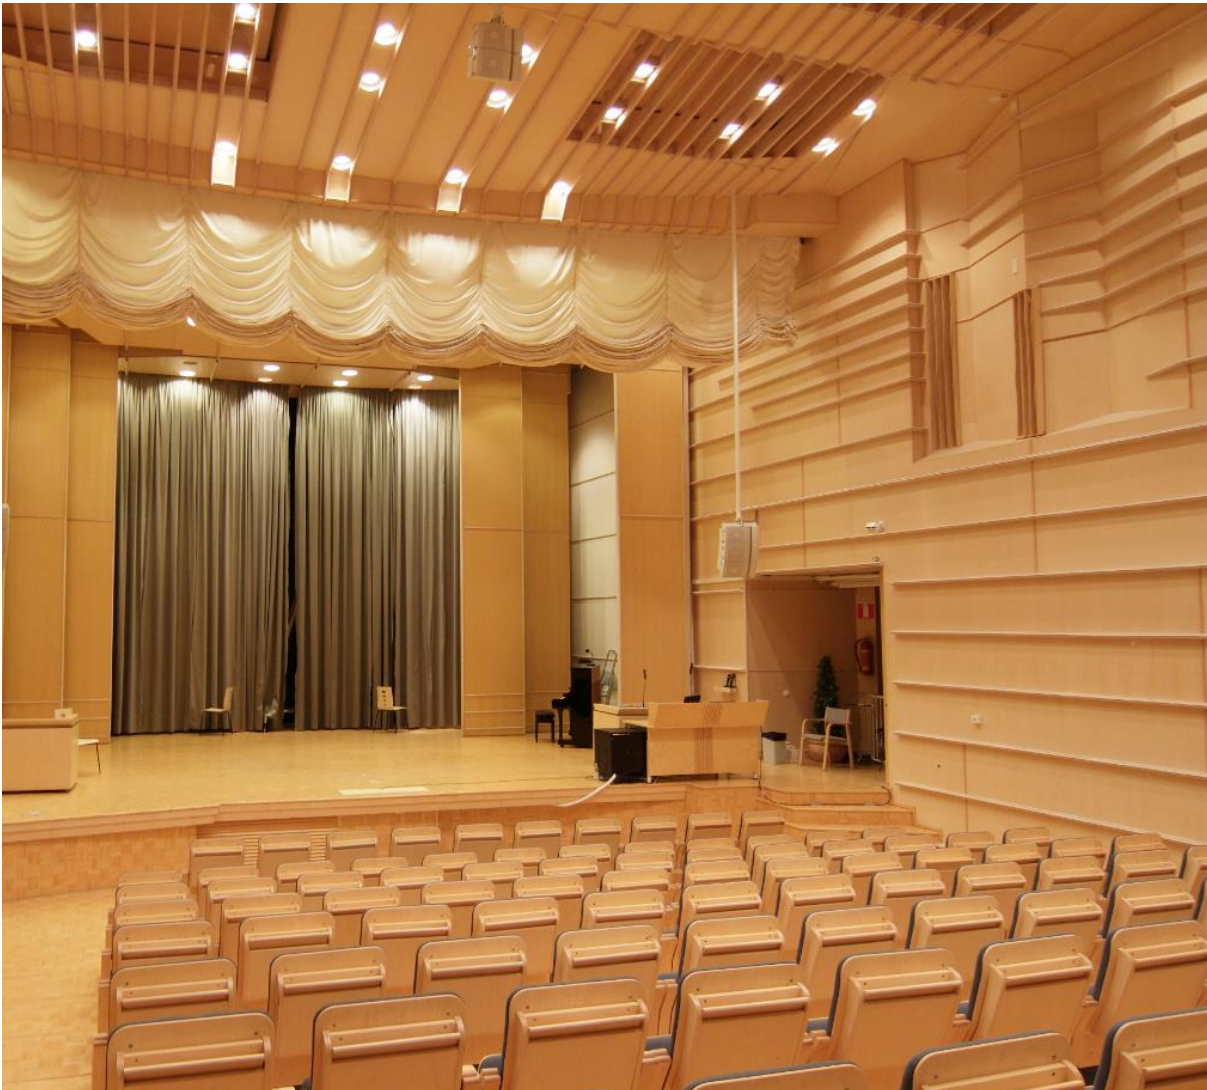
*Kuva 56 Kuva vuoden 2018 rakennetun kulttuuriympäristön selvityksestä (Kervinen Minttu, FCG). Auditorion seinät ja katto on verhoiltu koivuviilutetuin lastulevyin. Lattia on saarniparkettia. Salin muotoilu noudattaa muun rakennuksen henkeä, mutta seinien taitteet palvelevat myös akustiikkaa. Salin akustisen suunnittelun on tehnyt arkkitehti Alpo Halme.*

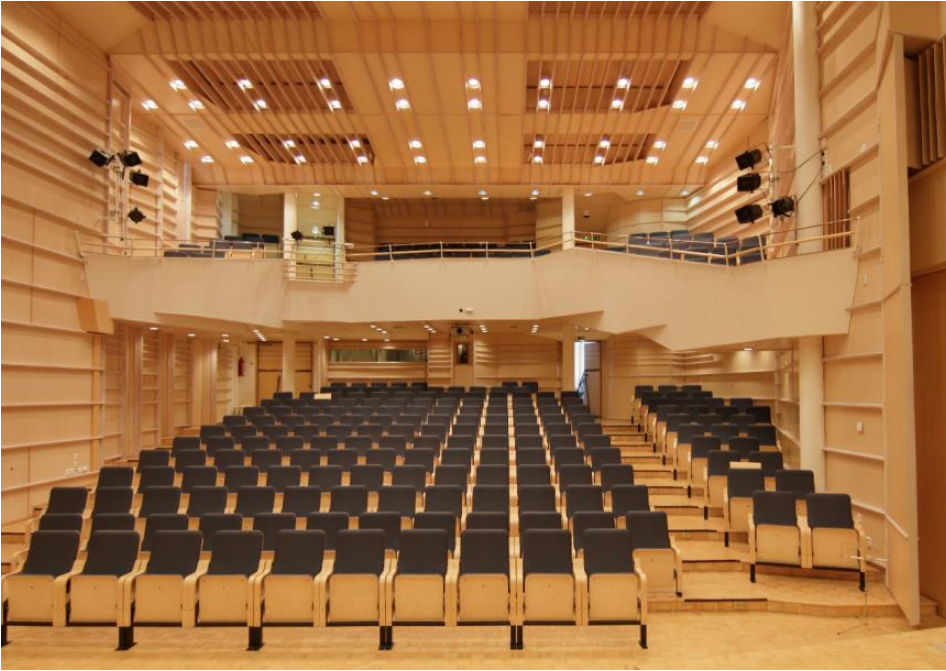
**Kuva 58 Kuva vuoden 2018 rakennetun kulttuuriympäristön selvityksestä (Kervinen Minttu, FCG).** Auditorion seinät ja katto on verhoiltu koivuviilutetuin lastulevyin ja lattia on saarniparkettia. Salin takaosassa on parvi istumapaikkoineen. Parvelle kulku tapahtuu toisesta kerroksesta.

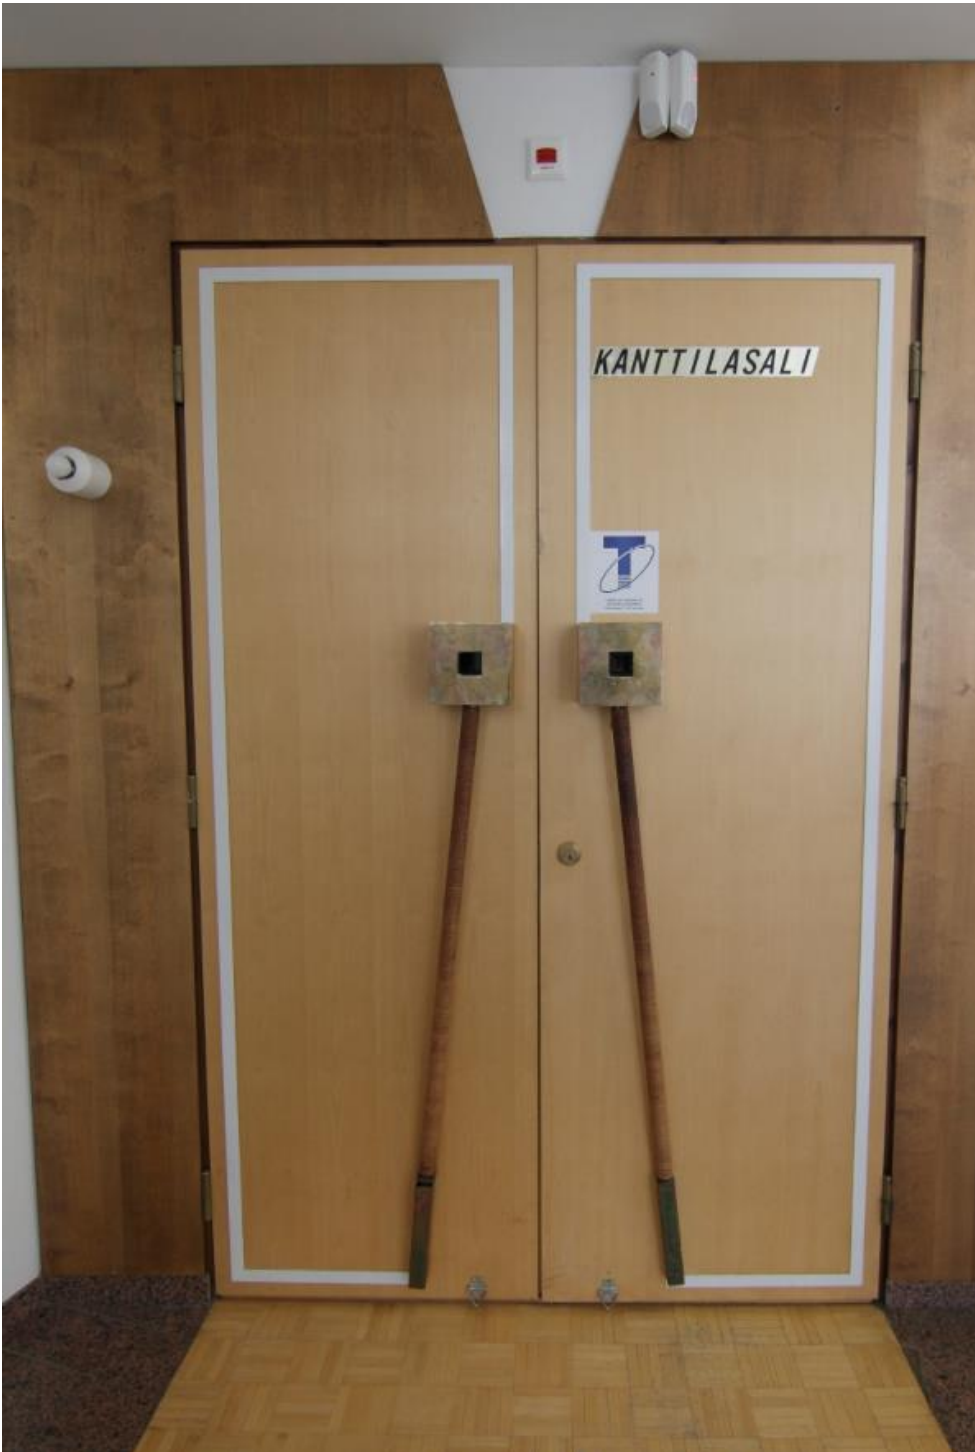
*Kuva 60 Kuva vuoden 2018 rakennetun kulttuuriympäristön selvityksestä (Kervinen Minttu, FCG). Kanttilasalin ovet, kuten muutkin rakennuksen sisäövet, on suunniteltu kohteeseen ja ne ovat yksilölliset. Sisäänkäyntiä korostaa seinän puuviilutus oven ympäriltä. Vaaleita ovilehtiä kiertää valkoinen koristelista. Ovenkahvat ovat pitkät ja näyttävät. Ovenkahvojen yksityiskohtana on pienet tirkistysreiät saliin.*

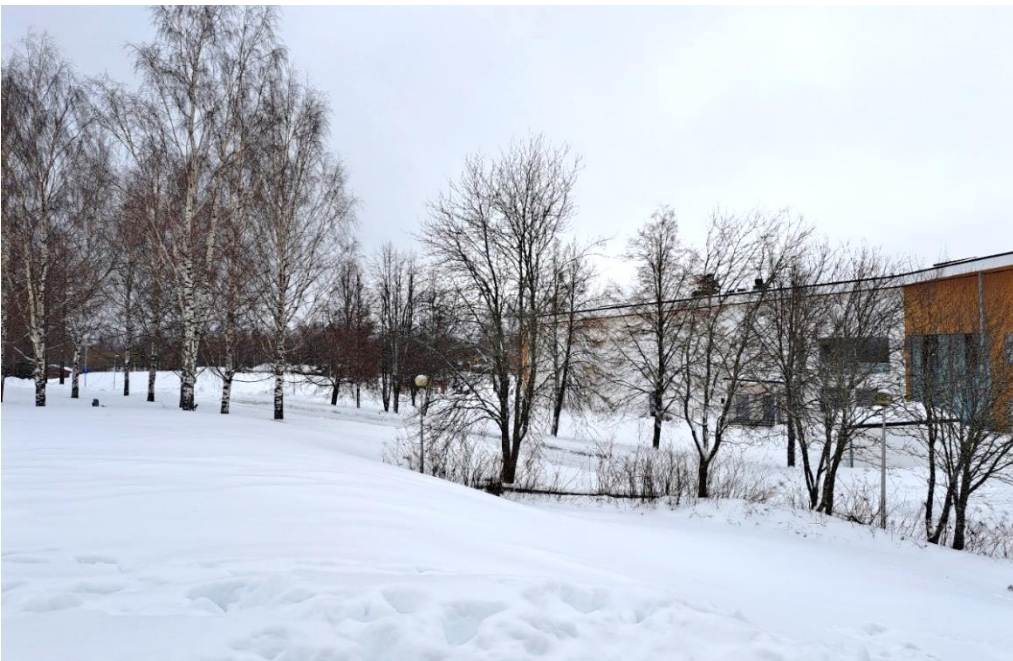
*Kuva 63 Kuva Kanttilasta, 2024 (Reponen Heikki, Pieksämäen kaupunki). Amfiteatteri ja sen betonirakenteet on purettu Kanttilan luoteispäädystä. Kuvan oikeassa reunassa taustalla näkyy vuonna 2021 valmistunut Maaselän päiväkotikoulu.*

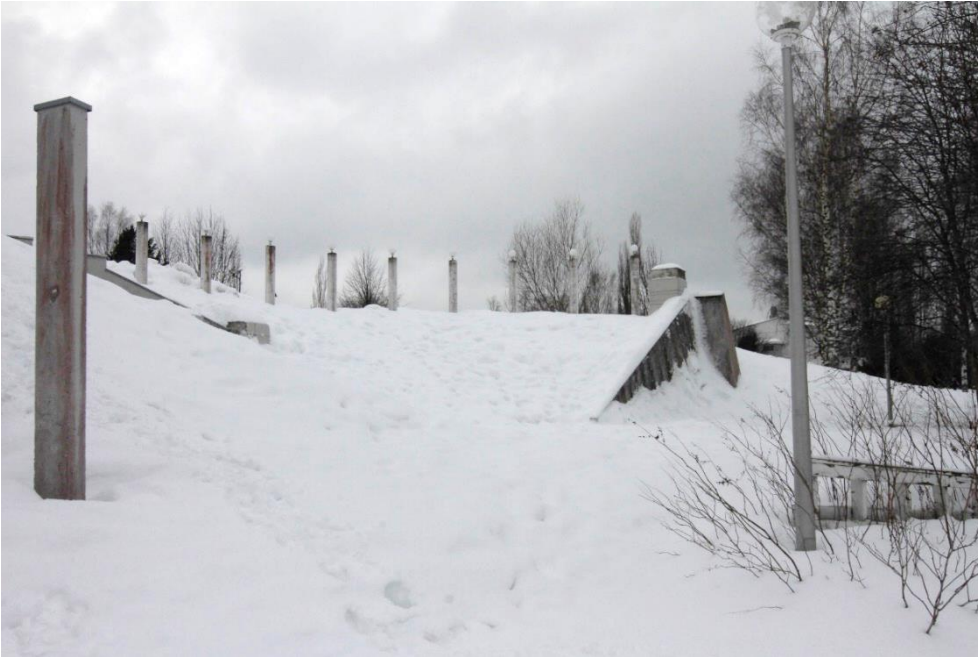
**Kuva 64 Kuva vuoden 2018 rakennetun kulttuuriympäristön selvityksestä (Kervinen Minttu, FCG).** Kanttilan luoteispäädystä sijainnut amfiteatteri betonisine valaisinpylväineen ja porrarakenteineen. Kuva on otettu Kanttilan pohjoisnurkalta luoteeseen päin.

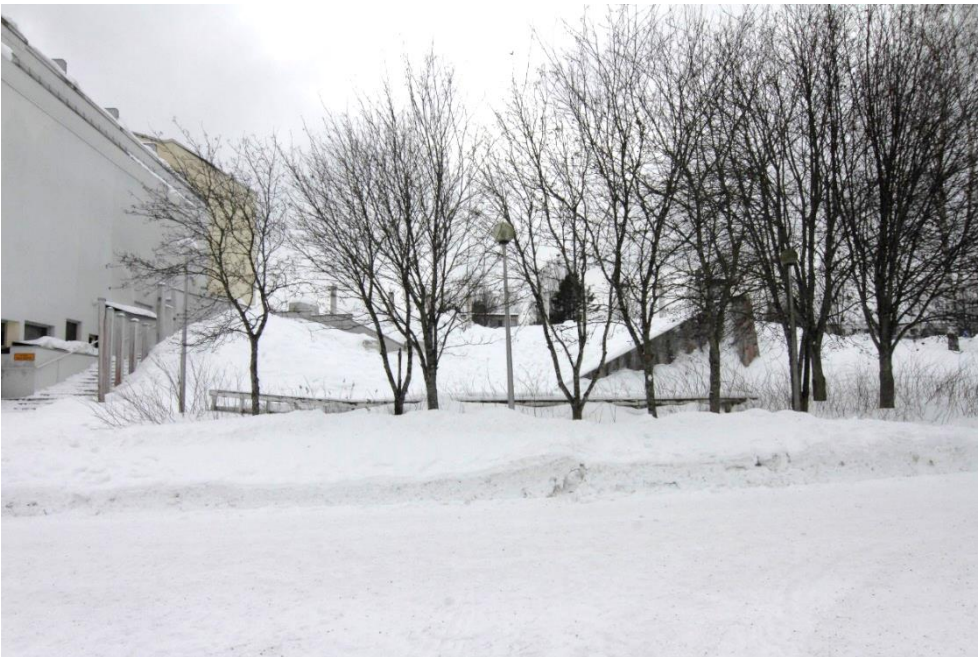
**Kuva 65 Kuva vuoden 2018 rakennetun kulttuuriympäristön selvityksestä (Kervinen Minttu, FCG).** Kanttilan luoteispäädystä sijainnut amfiteatteri kuvattuna idästä. Kuvan vasemmassa laidassa näkyy Kanttilan luoteisjulkisivussa kulkevat portaat, ja niitä reunustavat kaitteet ja pylväät.

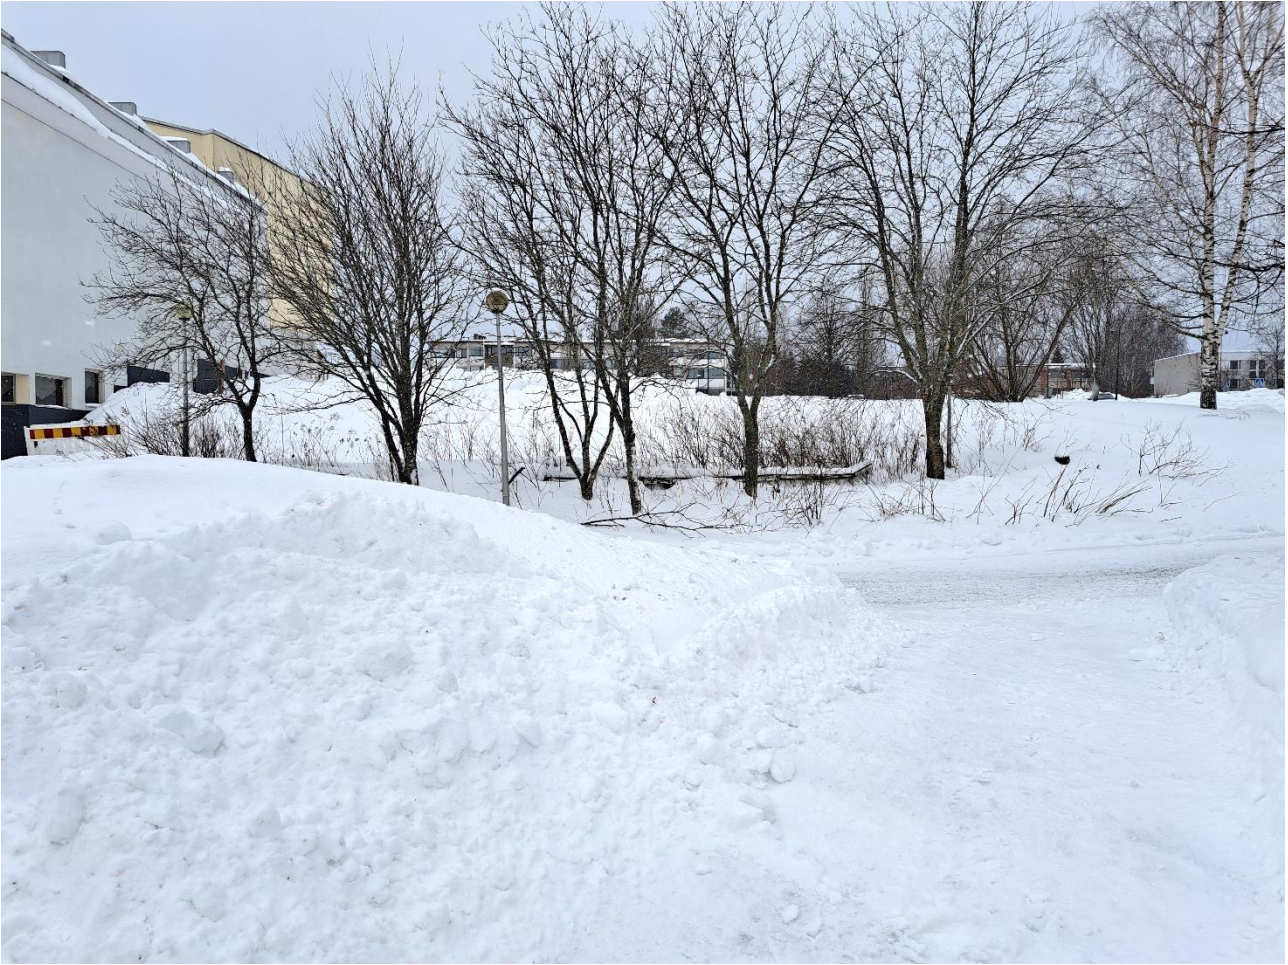
*Kuva 66 Kuva Kanttilasta, 2024 (Reponen Heikki, Pieksämäen kaupunki). Kanttilan luoteispäädystä sijainnut amfiteatteri betonirakenteineen on purettu Kanttilan pohjoispuolella sijaitsevasta rinteestä.*

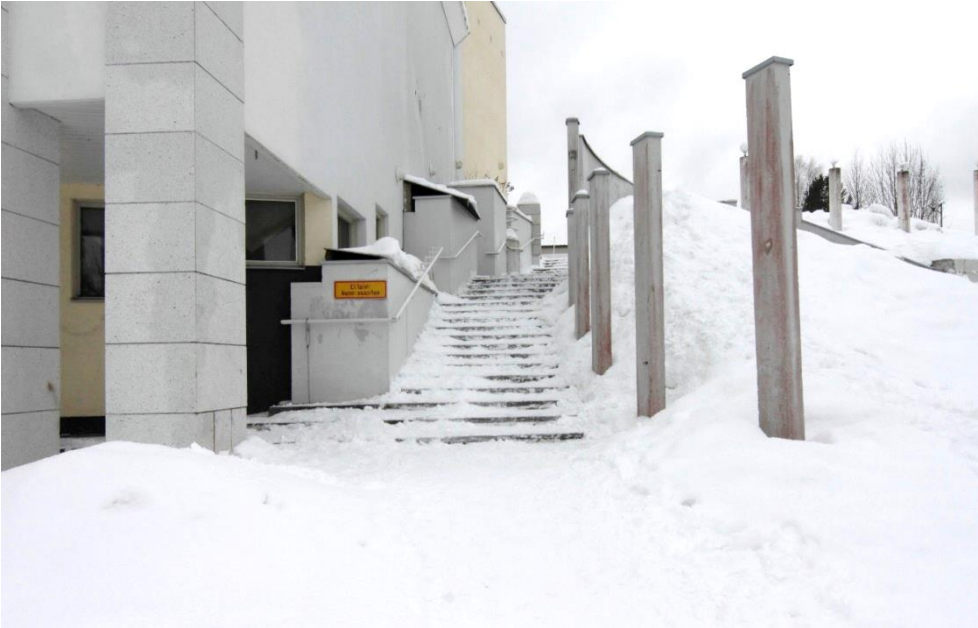
*Kuva 67 Kuva vuoden 2018 rakennetun kulttuuriympäristön selvityksestä (Kervinen Minttu, FCG). Kanttilan luoteisjulkisivulla kulkevat portaat ja tilaa rajaavia betonipylväitä kuvattuna lounaaseen päin.*

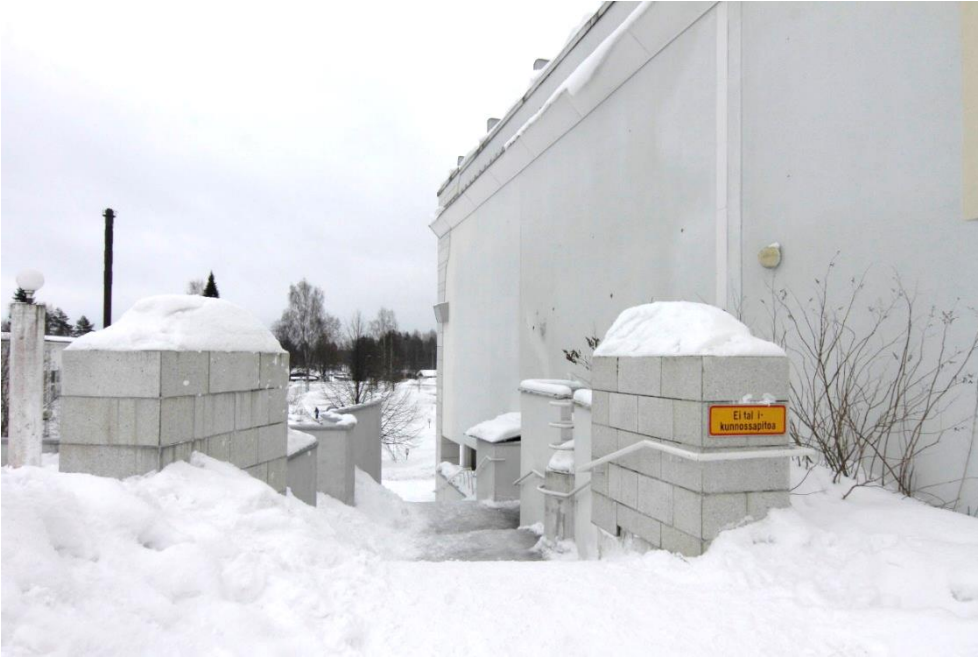
*Kuva 69 Kuva vuoden 2018 rakennetun kulttuuriympäristön selvityksestä (Kervinen Minttu, FCG). Kanttilan luoteispäädyn portaat kuvattuna koilliseen päin. Osa portaiden vierellä kulkevista betonirakenteista on vuorattu vaaleanharmaalla Palazzo-betonilevyllä.*

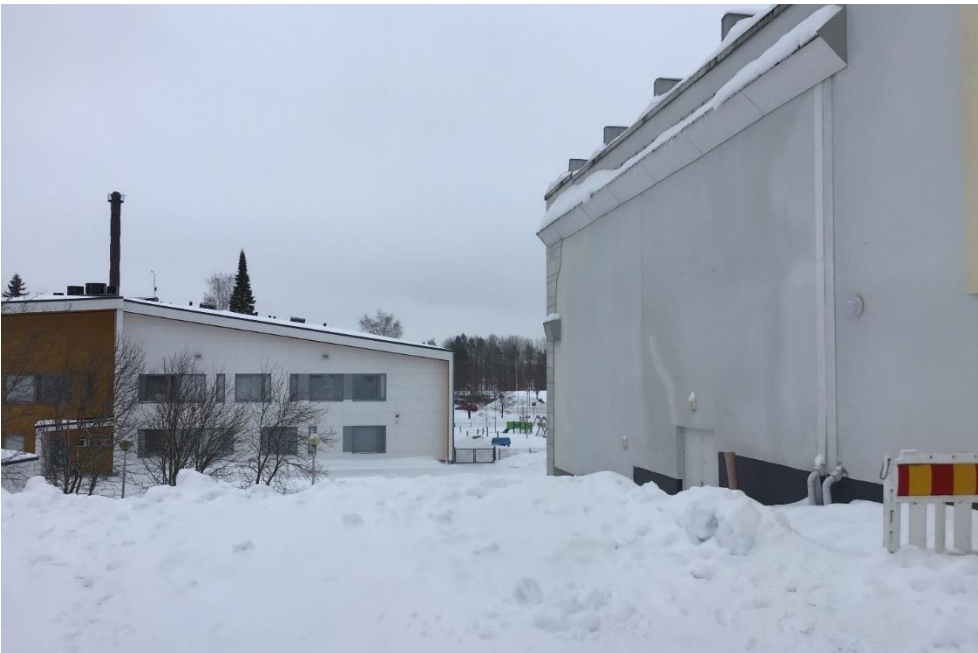
*Kuva 70 Kuva Kanttilasta, 2024 (Reponen Heikki, Pieksämäen kaupunki). Kanttilan luoteispäädyn portaat on purettu. Kanttilan luoteispäädystä ei muuten näy merkittäviä muutoksia aiempaan inventointiin nähden. Kuvassa vasemmalla näkyy vuonna 2021 valmistunut uusi Maaselän päiväkotikoulu.*

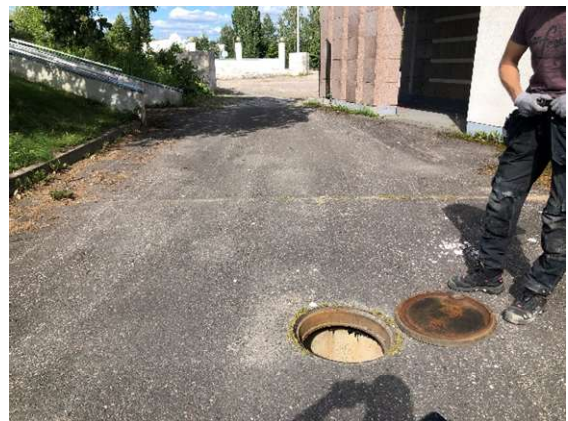
Kuva 2 Pysäköintialue ja osa kulkuväylistä asfaltoitu

Etusivun piha-alue on osittain asfaltoitu ja osittain kivetty. Pysäköintialue ja osa kulkuväylistä on asfaltoitu. Muilta osin rakennuksen piha-alueet ovat nurmipintaisia. Seinän vierustalla on sepelikaista.

Pinnoitteissa on laajalti halkeilua ja painumia, pinnoitteiden kunto on huono. Asfaltin tekninen käyttöikä on noin 20 vuotta, ja pinnoitteiden uusimiseen on syytä varautua. Paikkakorjauksia suositellaan tehtävän tarpeen mukaan ennen kokonaisvaltaista korjausta.

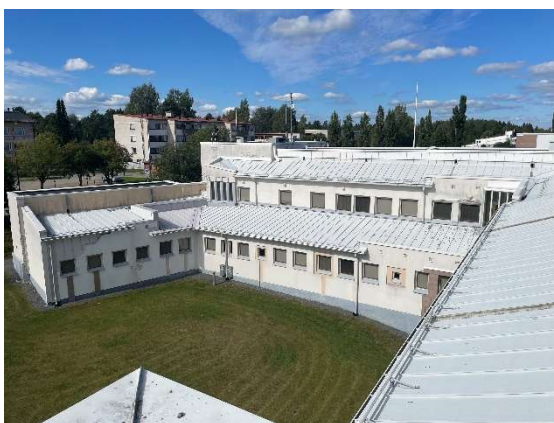
Kuva 3 Valtaosa piha-alueista on nurmipintaisia
