# **KANTTILAN ASEMAKAAVAMUUTOS**

## **Asemakaavaselostus (ehdotus)**

29.9.2025 (tark. 3.2.2026)

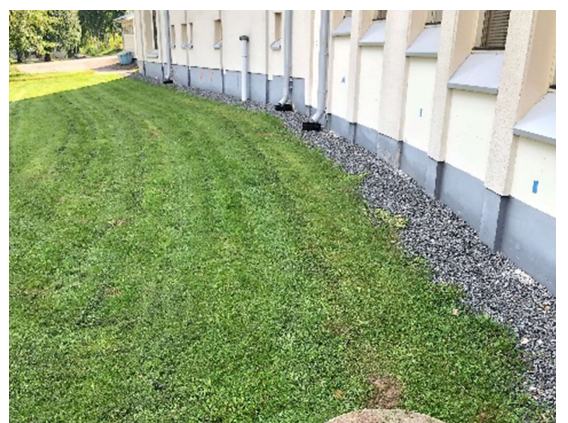
Kuva 4 Nurmipintaisten alueiden seinustalla sepelikaista

Etusivun piha-alue on osittain asfaltoitu ja osittain kivetty. Pysäköintialue ja osa kulkuväylistä on asfaltoitu. Muilta osin rakennuksen piha-alueet ovat nurmipintaisia. Seinän vierustalla on sepelikaista.

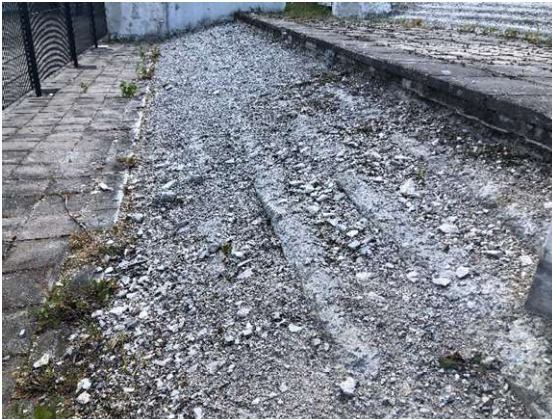
Kuva 5 Etusivun portaikko rapautunut lähes kokonaan

Etupihalla on käytöstä puistettu suihkulähde sekä betoninen portaikko. Portaikon askelmat ovat rapautuneet lähes kokonaan, ja suihkulähde on rapautunut merkittävästi. Mikäli portaat halutaan säilyttää, ne tulee uusia kokonaan. Suihkulähteen perusteellista korjausta suositellaan, mikäli se halutaan säilyttää.

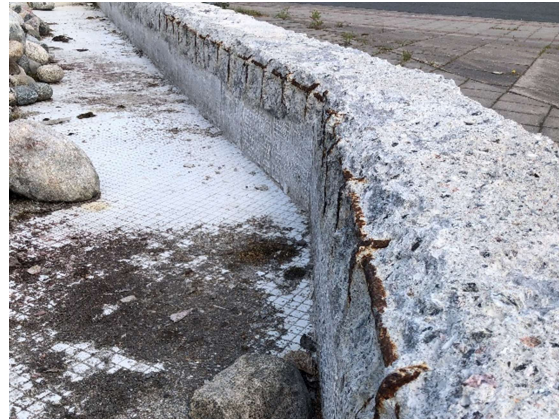
Kuva 6 Suihkulähde rapautunut merkittävästi

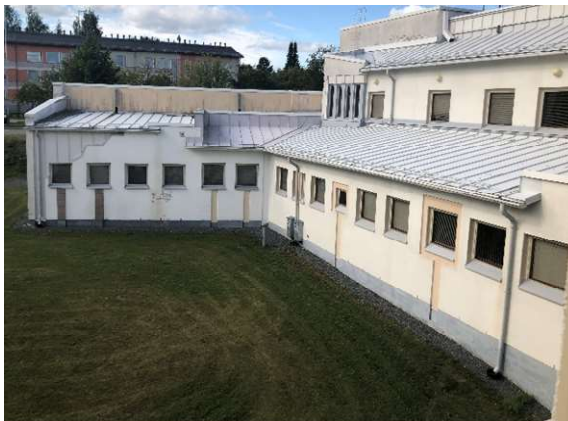
**Kuva 7** Yleiskuvaa julkisivusta, julkisivu rapattu, rappauksessa runsaasti vaurioita

Rakennuksen julkisivu on pääosin roiskerapattu, rappauksen alustana on kalkkihiekkahiili. Paikoin julkisivuna on kivilaattaa. Julkisivun rappaus on huonossa kunnossa ja laajalti rapautunut. Paikon rappaus on irronnut alustana olevasta tiilimuurauksesta, ja paikoin tiilimuurauksen pintakerros on rapautunut irti aiheuttaen julkisivun vaurioitumisen. Kivilaatat ovat kaareutuneet, ja niiden kiinnitykset ovat vaurioituneet. Julkisivun perusteellista korjausta suositellaan.

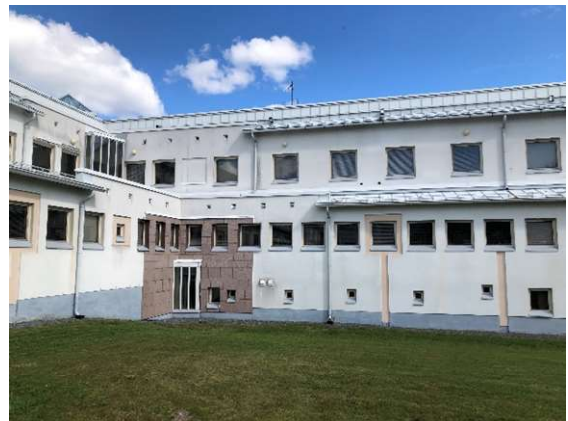
**Kuva 8** Yleiskuvaa julkisivusta, julkisivussa paikoin graaniittilaattaa

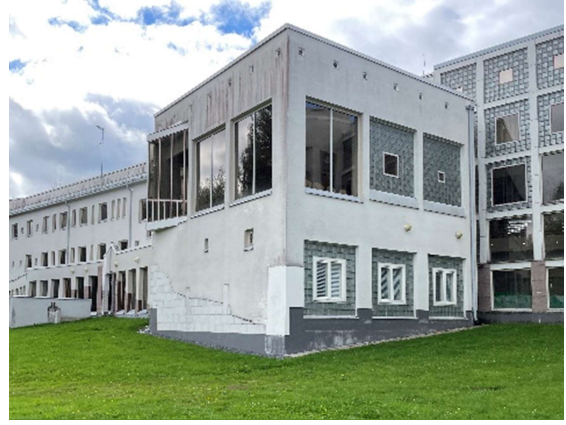
Kuva 10 Julkisivussa runsaasti vaurioita ja valumajälkiä

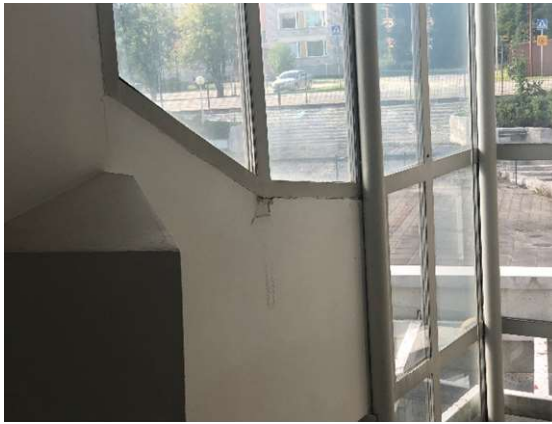
Kuva 11 Aulassa kiinteitä alumiini-ikkunoita, sisäpuolella vuotojälkiä

Ikkunat ovat pääosin kolmipuitteisia puuikkunoita sekä kiinteitä alumiini-ikkunoita. Ikkunat ovat ulkopinnastaan huonokuntoisia, ja niiden kunnostusta suositellaan. Ikkunoilla on teknistä käyttöikää jäljellä noin 15 vuotta, joiden käyttöikä on mahdollista jatkaa ylläpitokunnostuksella. Ulko-ovet ovat pääosin metalliovia, joiden huoltomaalausta suositellaan.

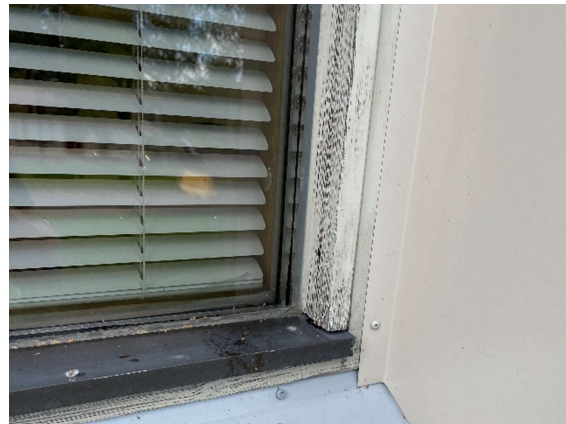
Kuva 12 Puuikkunat pääosin MSE-ikkunoita, ulkopuolen maalipinta huonossa kunnossa

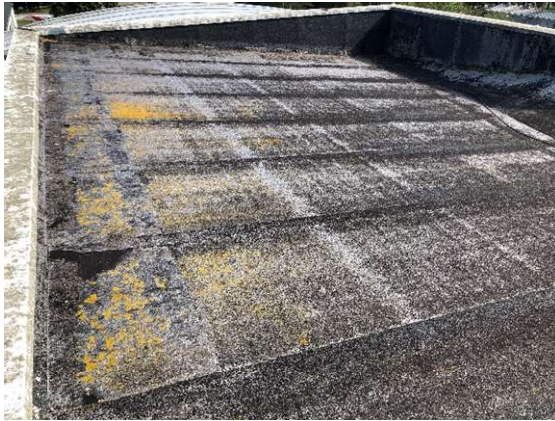
**Kuva 13** Kermikate erittäin huonossa kunnossa, aluskangas näkyvissä ja kate on sammaloitunut

Rakennuksen vesikatteenä on vinoilla osilla käytetty konesaumattua peltikatetta ja tasakatoilla bitumikermitatetta. Vesikate on hyvin monimuotoinen, joka aiheuttaa ongelmia vedenpoiston toimivuudessa ja hankaloittaa huoltoa. Kermikate on erittäin huonossa kunnossa, kermi on laajalti kulunut vahvikekankaaseen asti. Peltikatteiden osalla havaittiin vuotoja sisäpuolelta tarkastellessa. Rakennuksen käyttäjät kertoivat vesivuodoista, joita on ajan saatossa korjattu. Vesikatteen uusimista suositellaan, samalla rakennetta yksinkertaistetaan huollon helpottamiseksi sekä toimintavarmuuden parantamiseksi.

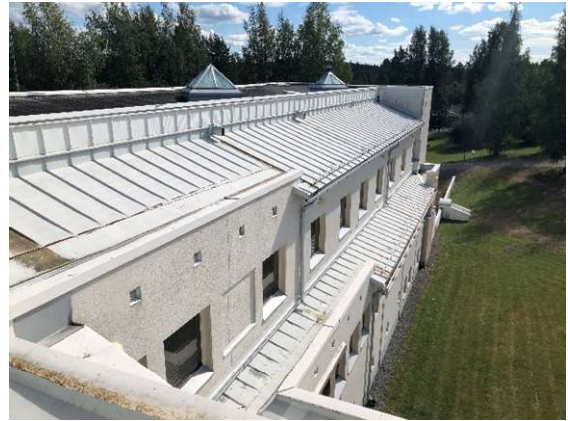
**Kuva 14** Vinot osat toteutettu peltikatteella, pelleissä ruostumaa

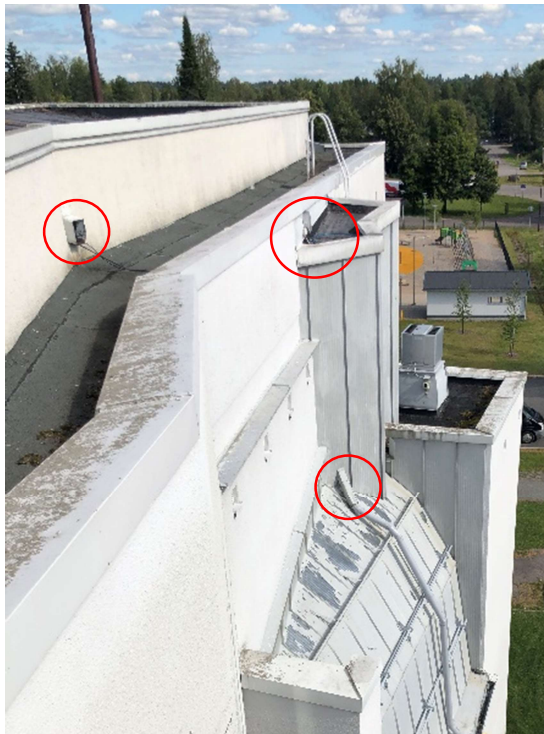
**Kuva 15** Vedenpoisto toteutettu monimutkaisesti, ylempien tasojen vedet johdetaan alemmille tasoille ja syök-sytorvet kulkevat osittain rakenteiden sisällä

Vesikatkon vedenpoisto on toteutettu vaihtelevasti sisäpuolisilla vedenpoistoilla, räystäskouruilla sekä syöksytorvilla. Osa syöksytorvista kulkee seinä- ja kattorakenteiden sisällä, joka aiheuttaa vuotoriskin rakenteisiin. Ylemmiltä katoilta johdetaan vettä alemmille tasoille, joka on aiheuttanut vesikatteen paikoittaista kulumista. Vesikatteen uusimisen yhteydessä suositellaan vedenpoistojärjestelmän uusimista.

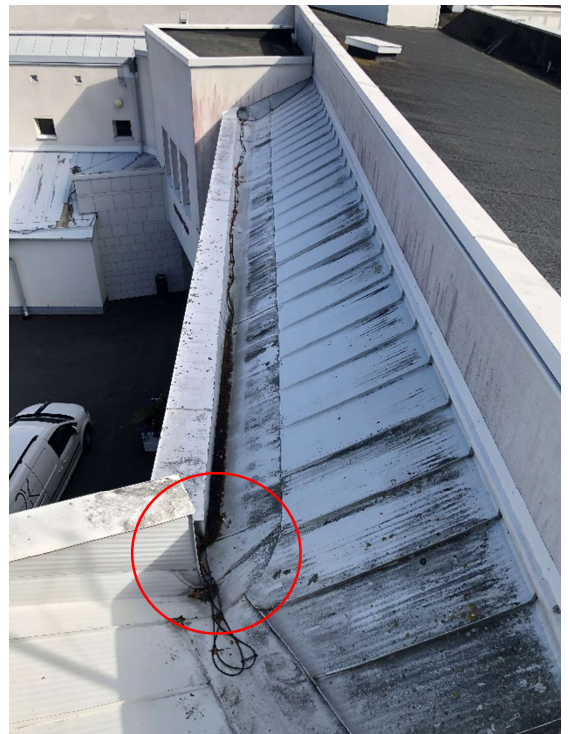
**Kuva 16** Vedenpoisto toteutettu monimutkaisesti ja sisäpuolisella vedenpoistolla

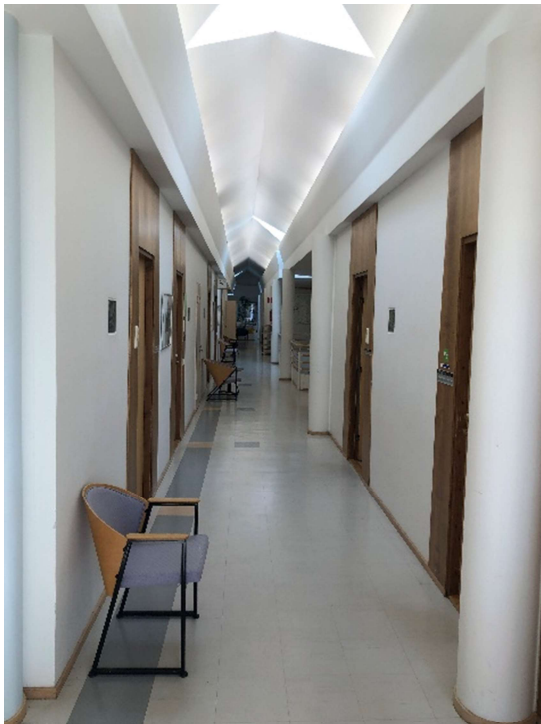
Kuva 17 Yleiskuvaa käytävältä, lattia vinyylilaattaa ja sei-  
nät levytettyjä ja maalattuja

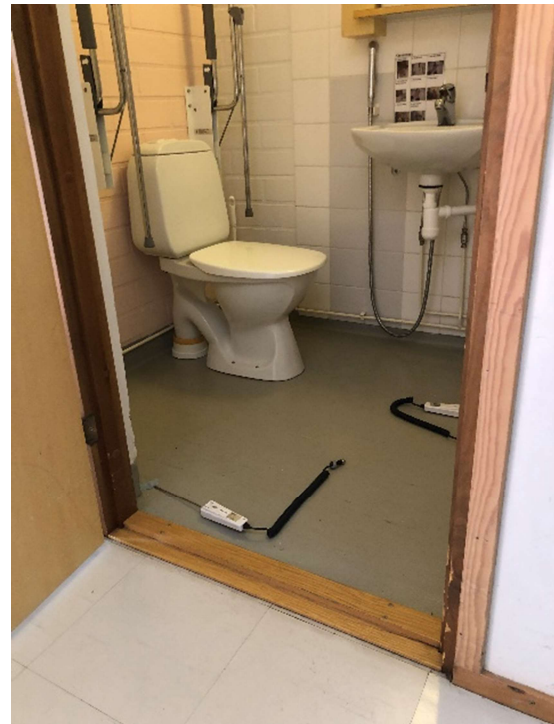
Kuva 18 WC lattia muovimattoa, seinät laatoitettuja

Märkätilojen lattiapinnat ovat henkilökunnan tiloissa muovimattoa, edustustiloissa laatoitettuja. Seinäpin-  
nat ovat laatoitettuja tai maalattuja. Märkätilojen vedeneristeiden tekninen käyttöikä on ylitetty. Vedene-  
risteiden vanhentuuessa riski eristeen rikkoutumiseen ja vesivahinkoon kasvaa.

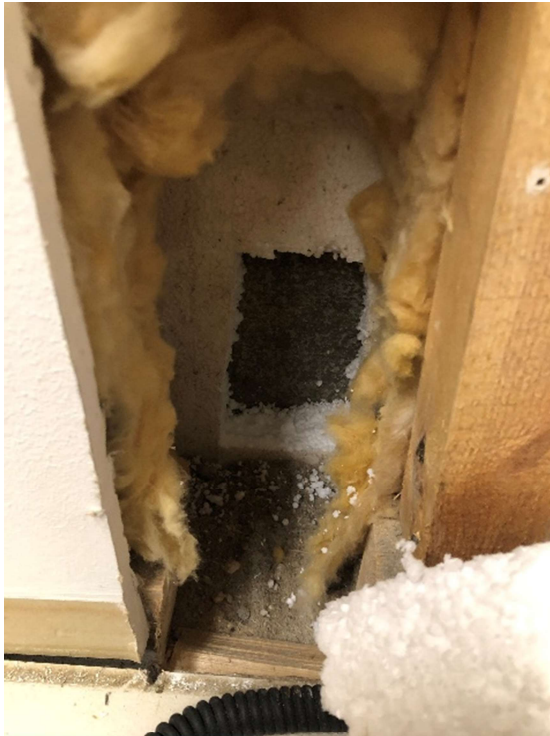
- rakenne on maanvastainen, sisäpuolelta lämmöneristetty puurunkoinen seinä
- betonia vasten lämmöneristeenä EPS
- betonista havaittiin poikkeavia arvoja pintakosteudenosoittimella
- seinän eristeestä sekä puuosista mitattiin poikkeavaa kosteutta
- avauskohta noin kolme metriä maanpinnan alapuolella

- ulkoseinän eristeestä otettiin materiaalinäyte mikrobianalyysia varten
  - o näytteessä havaittiin selvä mikrobikasvu materiaalissa

**Kuva 21** RA4, seinärakenne puurakenteinen, betonia vasten EPS

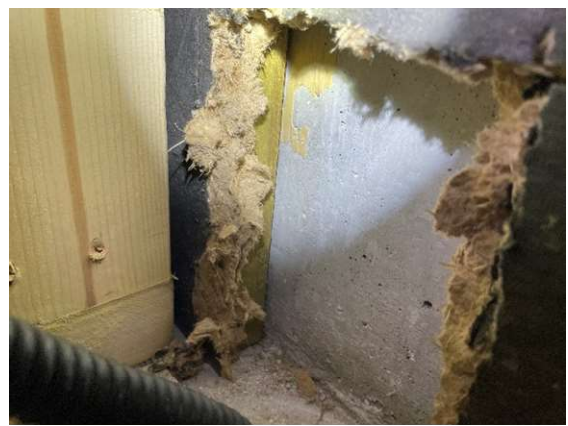
- rakenne on maanvastainen, sisäpuolelta lämmöneristetty puurunkoinen seinä
- seinä rakennettu jälkikäteen, alaohjauspuu lähtee lattiapinnoitteen päältä
- tuulensuojalevyn ja betonin väliin tehty tuuletusrako kyllästetyllä lautakoolauksella, koolaus betonia vasten
- betoniseinässä havaittiin poikkeavia arvoja pintakosteudenosoittimella
- alasidepuu noin 247 cm maanpinnan alapuolella
- ulkoseinän eristeestä otettiin materiaalinäyte mikrobianalyysia varten
  - o näytteessä ei havaittu mikrobikasvua materiaalissa

**Kuva 23** RA5, lautakoolaus betonia vasten

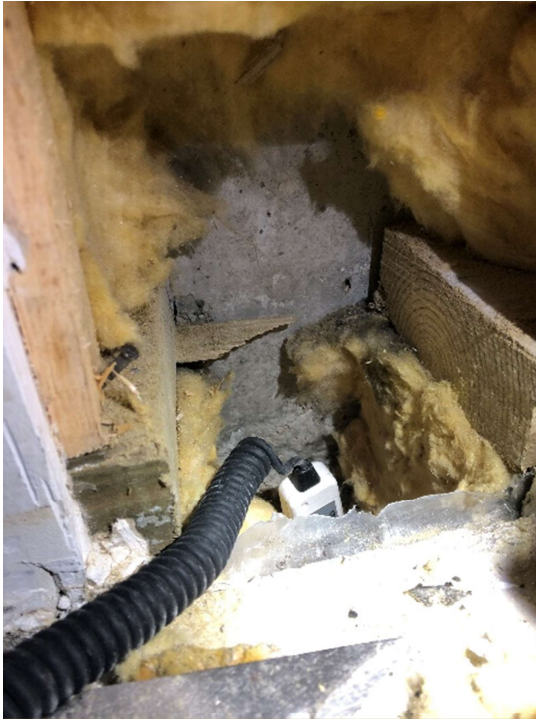
- betonista havaittiin pintakosteudenosoittimella poikkeavia arvoja
- sokkelihalkaisussa lämmöneristeenä mineraalivillaa, halkaisun syvyys noin 350 mm
- alasidepuu noin 74 cm maanpinnan alapuolella
- ulkoseinän eristeestä ja sokkelihalkaisusta otettiin materiaalinäyte mikrobiallysia varten
  - o ulkoseinässä ei havaittu mikrobikasvua materiaalissa
  - o sokkelihalkaisussa ei havaittu mikrobikasvua materiaalissa

**Kuva 24** RA6, sokkelihalkaisuna mineraalivillaa, syvyys noin 350 mm, seinän lämmöneriste betonia vasten

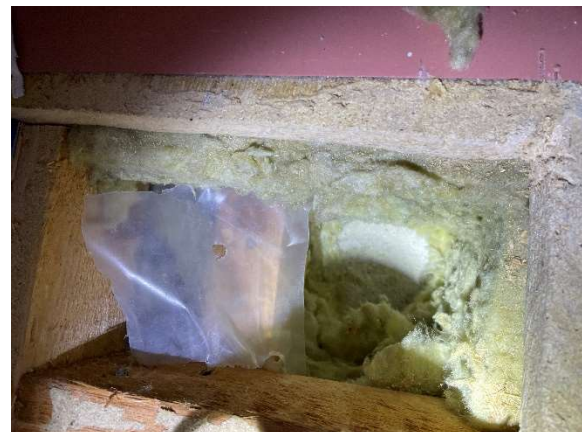
- alapohjarakenteena betonilaatan päälle koolattu lattia
- lämmöneristeenä mineraalivillaa
- ulkoseinän höyrynsulkumuovi kääntyy lattian koolausten väliin, ja ulottuu 200 mm etäisyydelle ulkoseinästä
- eristeen alapinnasta otettiin materiaalinäyte mikrobiallysia varten
  - o näytteessä havaittiin epäily mikrobikasvusta

**Kuva 26** RA7, mineraalivillan alla betonilaatta

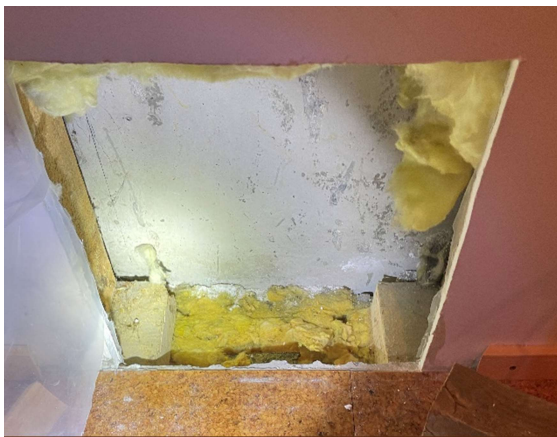
- betonin ja puurungon välissä tuuletusrako, seinän lämmöneriste kiinni betonissa
- alasidepuun alla sokkelihalkaisuna mineraalivillaa
- maanpinta n. 200 mm lattiapinnan alapuolella
- maanpinta n. 100 mm alasidepuun alapuolella
- ulkoseinän eristeestä ja sokkelihalkaisusta otettiin materiaalinäyte mikrobianalyysia varten
  - o molemmissa näytteissä havaittiin selvä mikrobikasvu materiaalissa

**Kuva 27** RA1, seinä mineraalivillaeristeinen, sokkelihalkaisuna mineraalivillaa

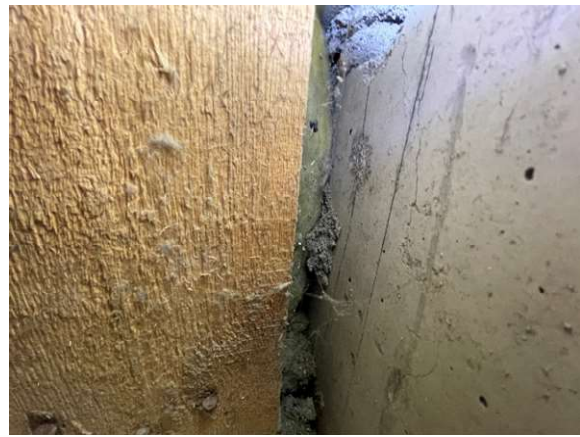
**Kuva 28** RA1, puurungossa tuuletusrako, seinän lämmöneriste kiinni betonissa

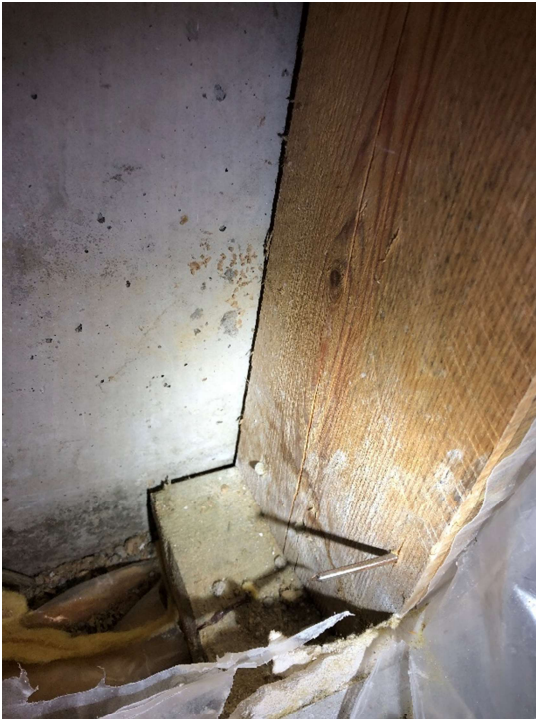
- ulkoseinärakenne puurakenteinen, lämmöneristeinä mineraalivilla
- puurunko ja eriste asennettu kiinni ulkoseinän betoniin
- alasidepuun alla tiivistekaistana pussitettu mineraalivilla
- alasidepuun alla sokkelihalkaisu, lämmöneristeinä käytetty mineraalivillaa
- sokkelihalkaisun puuosat lahonnut ja märkä, mineraalivillasta mitattiin poikkeavaa kosteutta
- avauksesta havaittiin mikrobiperäistä hajua
- ulkoseinän eristeestä, alasidepuun villakaistasta ja sokkelihalkaisusta otettiin materiaalinäyte mikrobianalyysia varten
  - o ulkoseinän eristeessä ja sokkelihalkaisussa havaittiin selvä mikrobikasvu materiaalissa
  - o alasidepuun villakaistassa havaittiin epäily mikrobikasvusta materiaalissa

Kuva 29 RA8, puurunko ja lämmöneriste kiinni betonissa

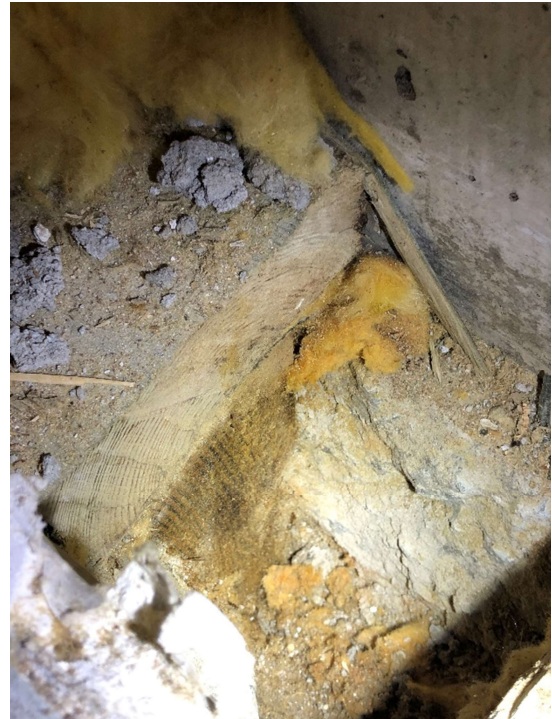
Kuva 30 RA8, sokkelihalkaisun puurunko lahonnut ja märkä

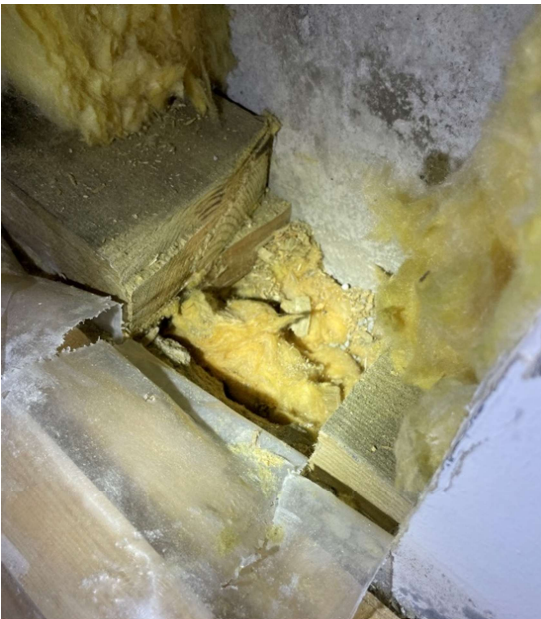
- avauskohdan ympärillä betoniseinässä on valumajälkiä
- ulkoseinärakenne on toteutettu puurakenteisena, lämmöneristeenä mineraalivillaa
- puurunko ja lämmöneriste on asennettu betonirakennetta vasten
- kipsilevyn pinnassa tummentumaa
- alasidepuun alla sokkelihalkaisuna mineraalivillaa
- ulkoseinän eristeestä ja sokkelihalkaisusta otettiin materiaalinäyte mikrobianalyysia varten
  - o molemmissa näytteissä havaittiin selvä mikrobikasvu materiaalissa

Kuva 31 RA9, alasidepuun alla sokkelihalkaisuna mineraalivillaa

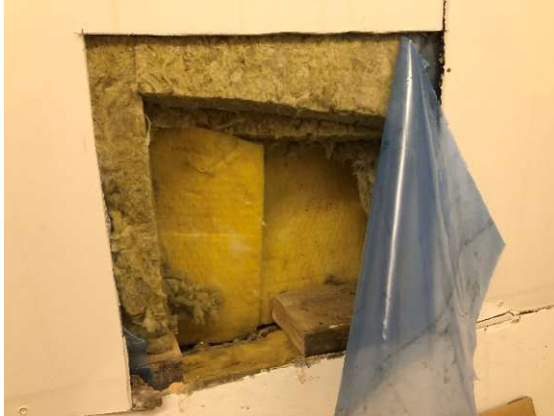
- avauskohdan ympärillä seinän sisäpinnassa havaittiin valumajälkiä
- ulkoseinärakenne on toteutettu puurakenteisena, lämmöneristeenä mineraalivillaa
- lämmöneristeen ulkopinnassa tuulensuojalevynä kova villa
- avauksesta tarkasteltuna havaittiin vesikaton kattovasat, vesikate tulee avauskohdan yläpuolelle
- ulkoseinän alaosan eristeestä otettiin materiaalinäyte mikrobianalyysia varten
  - o näytteessä havaittiin selvä mikrobikasvu materiaalissa

**Kuva 32** RA10, sisäpinnassa höyrynsulkumuovi, takana tuulensuojana kova villa

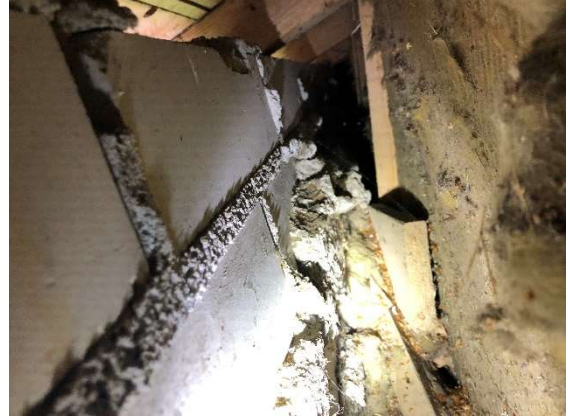
**Kuva 33** RA10, avauskohdan takana näkyvissä kattovasat

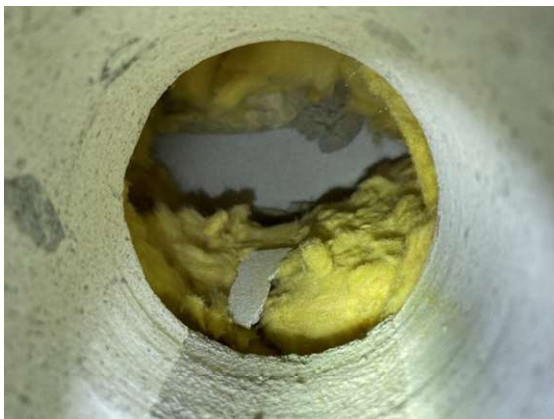
- ulkoseinärakenne tiili-villa-tiili- rakenteinen
- rakenteen tuuletusrako täyttynyt laastipurseista
- avauskohdan RA13 takana yläpohjan puurankarakenteita ja lämmöneristettä
- avauksista ei aistittu poikkeavaa hajua
- kaikista avauksista otettiin ulkoseinän eristeestä materiaalinäytteet mikrobianalyysia varten
  - o näytteissä ei havaittu mikrobikasvua materiaalissa

**Kuva 34** RA11, lämmöneristeenä mineraalivillaa, tuuletusrako puuttuu

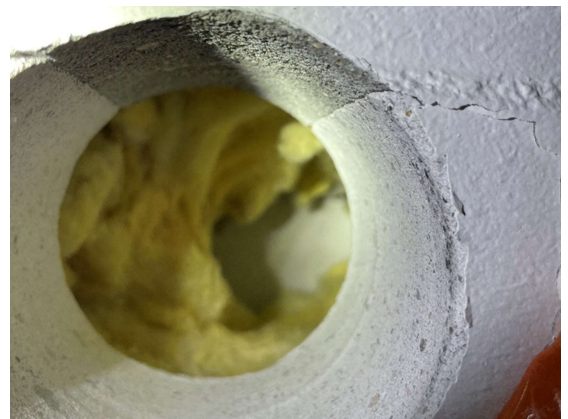
**Kuva 35** RA12, lämmöneristeenä mineraalivillaa, tuuletusrako puuttuu

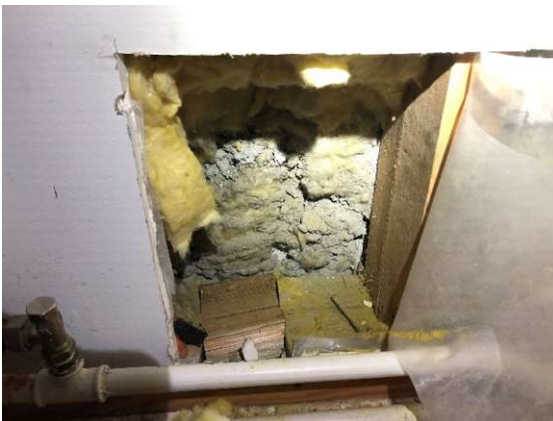
- ulkoseinärakenne on puurakenteine, lämmöneristeenä mineraalivilla
- alasidepuun alla tiivistekaistana pussitettu mineraalivilla
- julkisivuna on rapattu tiilimuuraus, tuuletusrako on täyttynyt muurauksen laastiroiskeista
- perusmuurin lämmöneristeenä on mineraalivilla
- sokkelihalkaisusta otettiin materiaalinäyte mikrobianalyysia varten
  - o näytteessä ei havaittu mikrobikasvua materiaalissa

Kuva 38 RA17, tuuletusrako täynnä laastipurseita

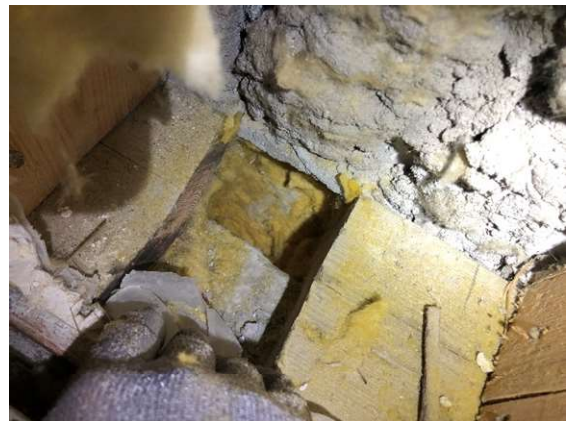
Kuva 39 RA17, sokkelin lämmöneristeenä on mineraalivilla

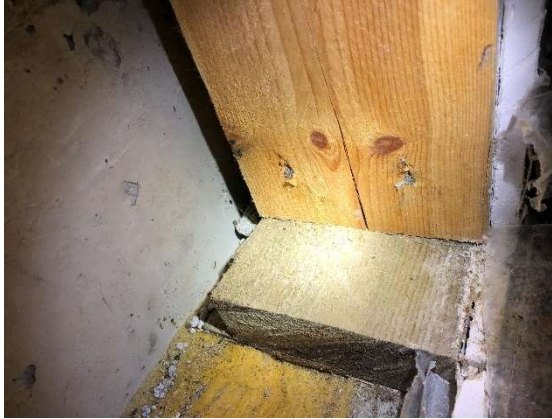
- ulkoseinärakenne on puurakenteinen, lämmöneristeenä mineraalivilla
- puurungon takana on perusmuurin betoni, rakenne on ns. valesokkelirakenteinen
- alasidepuun alla bitumikermi
- perusmuurin lämmöneristeenä on mineraalivilla
- sokkelihalkaisun mineraalivilla on märkää
- ulkoseinän eristeestä ja sokkelihalkaisusta otettiin materiaalinäyte mikrobianalyysia varten
  - o ulkoseinässä ei havaittu mikrobikasvua materiaalissa

- o sokkelihalkaisussa havaittiin selvä mikrobikasvu materiaalissa

Kuva 40 RA18, rungon takana tuuletusrako, mineraalivillaläpiste paikoin kiinni betonissa

Perusmuurin lämmöneristys on toteutettu sokkelihalkaisuun asennetulla mineraalivillalla. Mineraalivilla on riskialttiissa paikassa vaurioitumaan, sillä se sijaitsee tuulettumattomassa tilassa betonirakenteen sisällä. Rakenteeseen kohdistuu kosteusrasitusta sade- ja sulamisvesistä sekä maaperästä nousevasta kosteudesta. Mikäli kosteus ei tuuletetu tarpeeksi nopeasti pois rakenteesta, voi materiaali kosteus- ja mikrobivaurioitua. Sokkelihalkaisuista mitattiin paikoin poikkeavaa kosteutta. Mikrobianalyyseissa havaittiin osassa näytteitä selvää mikrobikasvua sokkelihalkaisun mineraalivillaeristeissä.

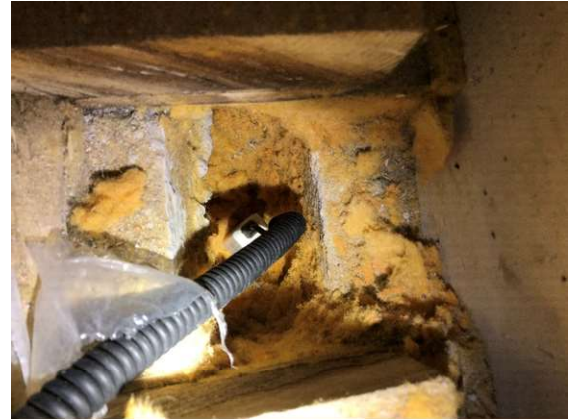
Kuva 41 RA18, sokkelihalkaisuna mineraalivilla

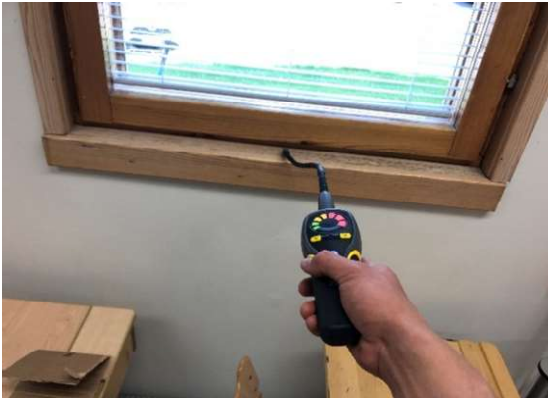
Kellaritilassa kaasua laskettiin ulkoapäin tilojen 0052, 0050, 0044, 0054, 0055 sekä 0091 ulkoseinärakenteeseen. Tiloissa havaittiin merkittävää ilmapuotoa ulkoseinän ja alapohjan liitoksesta, karmiliitoksista, patterikiinnikkeistä, seinän läpivienneistä ja muista rakenteen epäjatkuvuuskohtista. Havainnot ovat vastaavia kaikissa tiloissa.

**Kuva 42** Merkittävää ilmavuotoa tilan 0052 ikkunan ja ulkoseinän liitoksesta

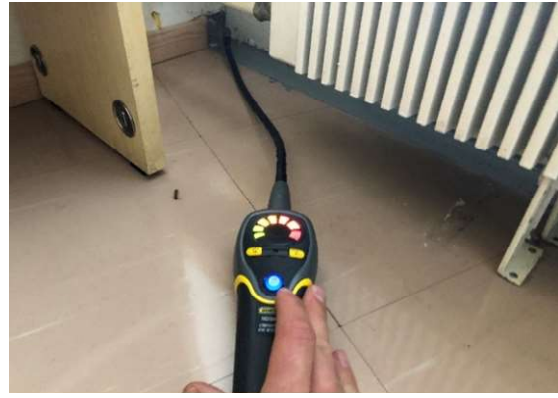
**Kuva 43** Merkittävää ilmavuotoa tilan 0050 alapohja ja ulkoseinän liitoksesta

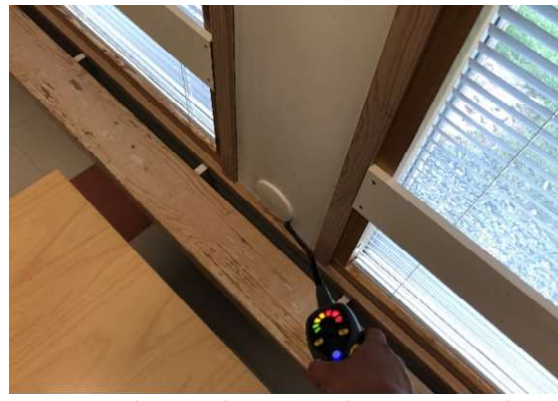
**Kuva 45** Merkittävää ilmavuotoa tilan 0053 seinän läpiviennistä

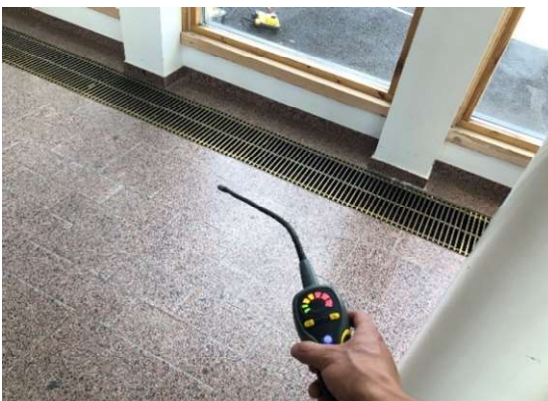
Ensimmäisessä kerroksessa kaasua syötettiin tilojen 1104, 1028 sekä 1088 ulkoseinärakenteeseen ulkopuolelta.

**Kuva 46** Tilassa 1088 merkittävää ilmavuotoa, tila täyttyi merkkiainekaasulla

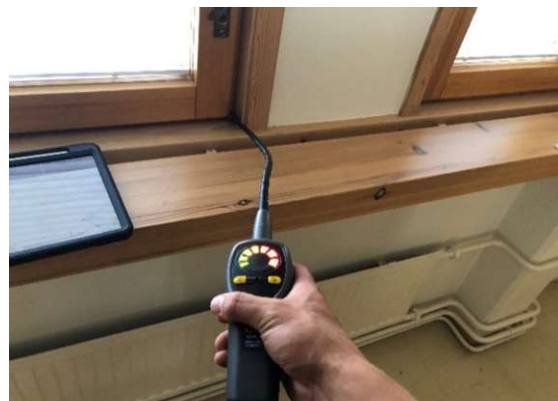
Tilassa 1028 merkittävää ilmavuotoa havaittiin ulkoseinän ja alapohjan liitoksesta, ulkoseinän ja pilarin liitoksesta, ikkunan karmiliitoksista, ikkuna ja seinän liitoksesta, johtokourusta sekä patterin kiinnikkeistä.

**Kuva 47** Merkittävää ilmavuotoa tilan 1028 ikkunan ja ulkoseinän liitoksesta

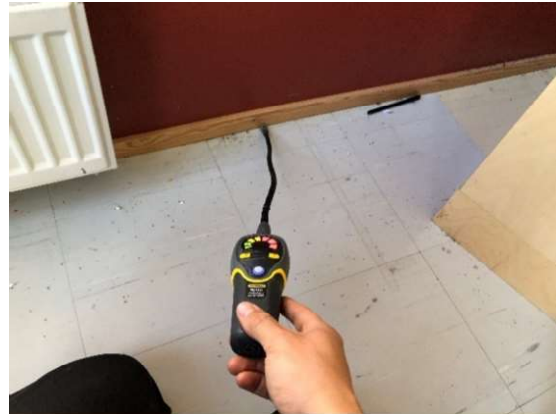
Tilassa 1104 merkittävää ilmavuotoa havaittiin ulkoseinän ja alapohjan liitoksesta, ikkunan karmiliitoksista, ikkunan ja ulkoseinän liitoksesta sekä patterin kiinnikkeistä.

**Kuva 49** Merkittävää ilmavuotoa tilan 1104 alapohjan ja ulkoseinän liitoksesta

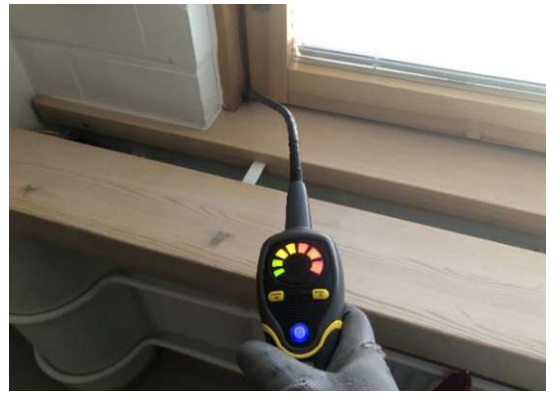
Toisessa kerroksessa kaasua laskettiin tilojen 2003, 2008, 2021, 2028 sekä 2046 ulkoseinärakenteeseen sisältä päin. Tiloissa havaittiin merkittävää vuotoa välipohjan ja alapohjan liitoksesta, seinän läpivienneistä ja kiinnitysrei'istä, patterikiinnikkeistä, karmiliitoksista ja ulkoseinän ja ikkunan liitoksesta. Havainnot olivat vastaavia kaikissa tiloissa.

**Kuva 51** Merkittävää ilmavuotoa tilan 2021 karmiliitoksesta

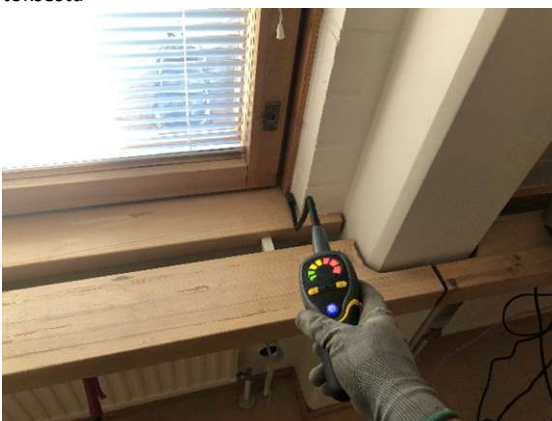
**Kuva 52** Merkittävää ilmavuotoa tilan 2008 ulkoseinän ja ikkunan liitoksesta

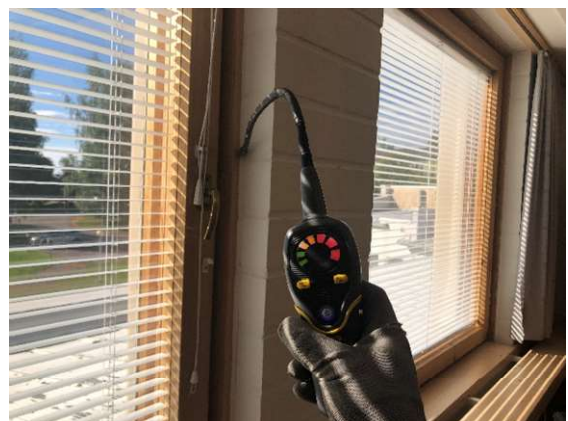
**Kuva 53** Merkittävää ilmavuotoa tilan 2028 ikkunan ja ulkoseinän liitoksesta
