# **KANTTILAN ASEMAKAAVAMUUTOS**

## **Asemakaavaselostus (ehdotus)**

29.9.2025 (tark. 3.2.2026)

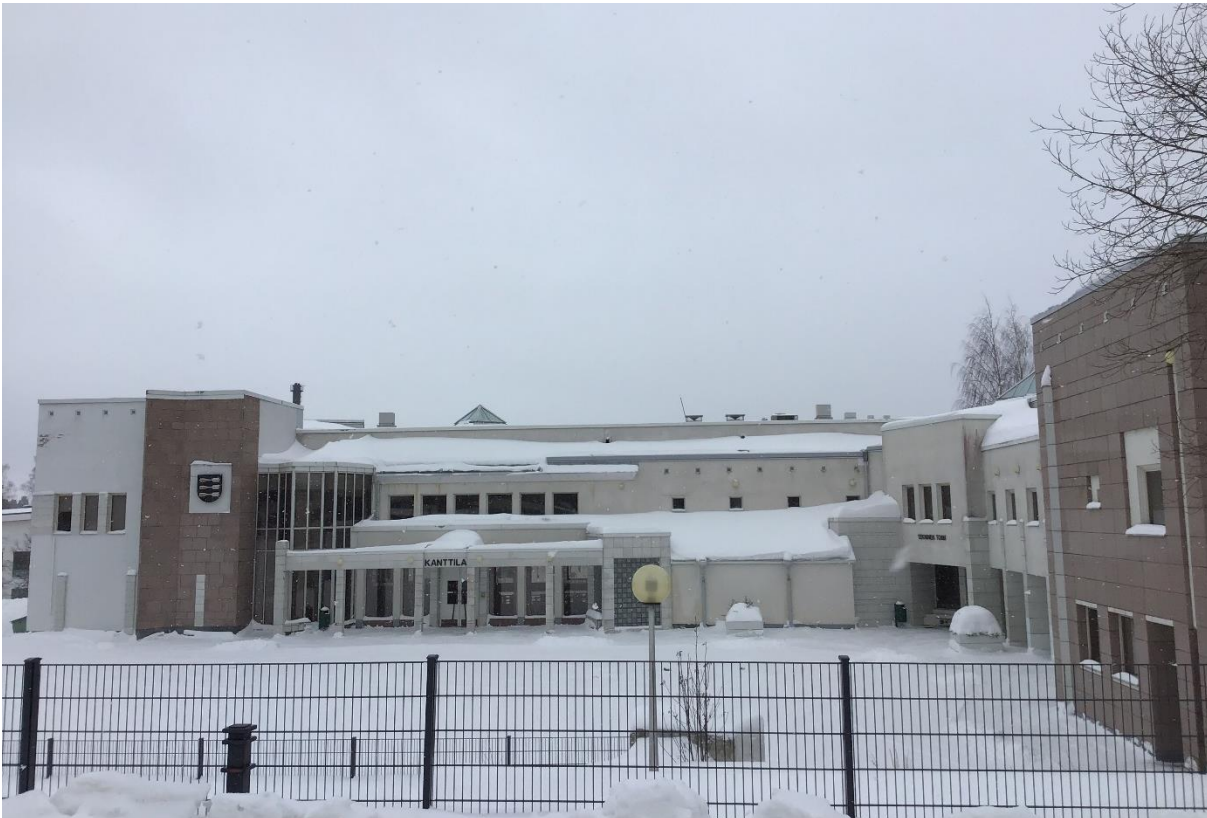
*Kuva 6. Vuoden 2024 kuva (Reponen Heikki, Pieksämäen kaupunki) Kanttilan virasto-osan pääsisäänkäynnistä.*

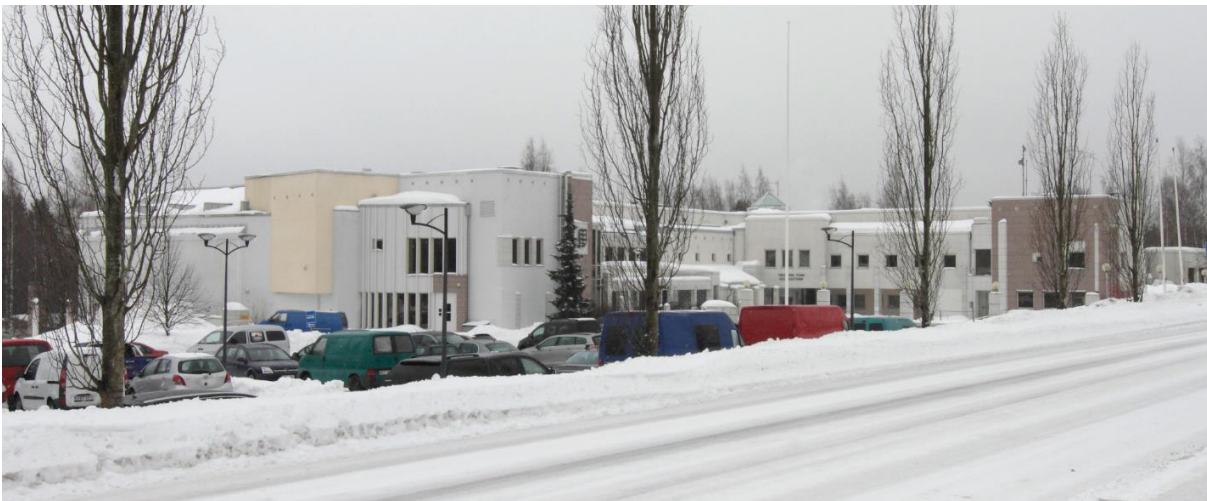
*Kuva 7. Kuva vuoden 2018 rakennetun kulttuuriympäristön selvityksestä (Kervinen Minttu, FCG). Kanttilan Vilhulantien puoleinen julkisivu. Rakennuksen edustalle jäävältä aukiolta on sisäänkäynti rakennuksen toiminnot kokoavaan pääaulaan sekä virastotilojen aulaan. Keltasävyistä rappausta on käytetty etenkin auditoriosivien rappauksessa. Auditorion julkisivuissa on käytetty myös vaaleanharmaata Palazzo-julkisivulevyä, jonka sävy tulee betonimassassa käytetystä kiviaineksesta.*

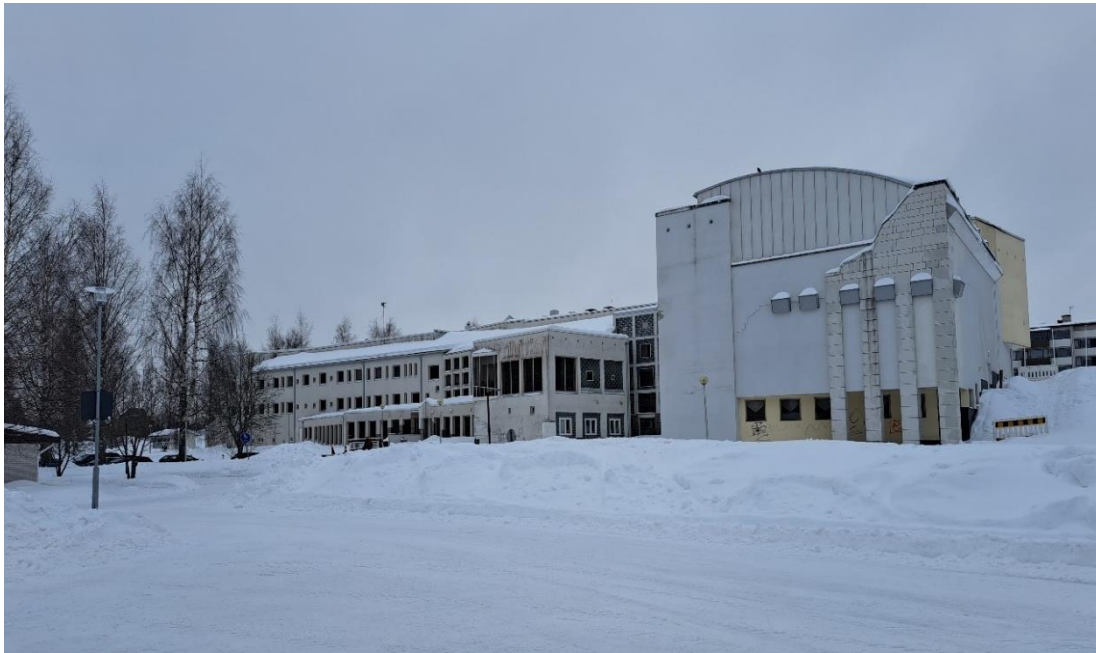
*Kuva 8. Vuoden 2024 kuva (Reponen Heikki, Pieksämäen kaupunki) Kanttilasta. Kuvassa Kanttilan julkisivu koilliseen. Koillisjulkisivulta on sisäänkäynnit alun perin kansalaisopiston tiloina toimineeseen alakerrokseen. Tiloissa on nykyään esim. ukrainalaisten opetustoimintaa.*

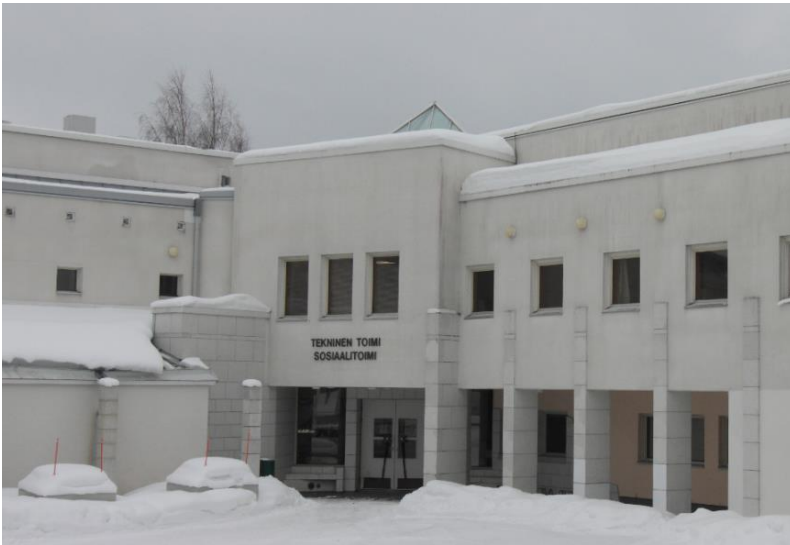
*Kuva 12. Kuva vuoden 2018 rakennetun kulttuuriympäristön selvityksestä (Kervinen Minttu, FCG). Virasto-osan pääsisäänkäynti Kanttilan edustalla olevan aukion kulmasta. Sisäänkäyntiä korostaa pilareiden rajaama arkadikäytävä.*

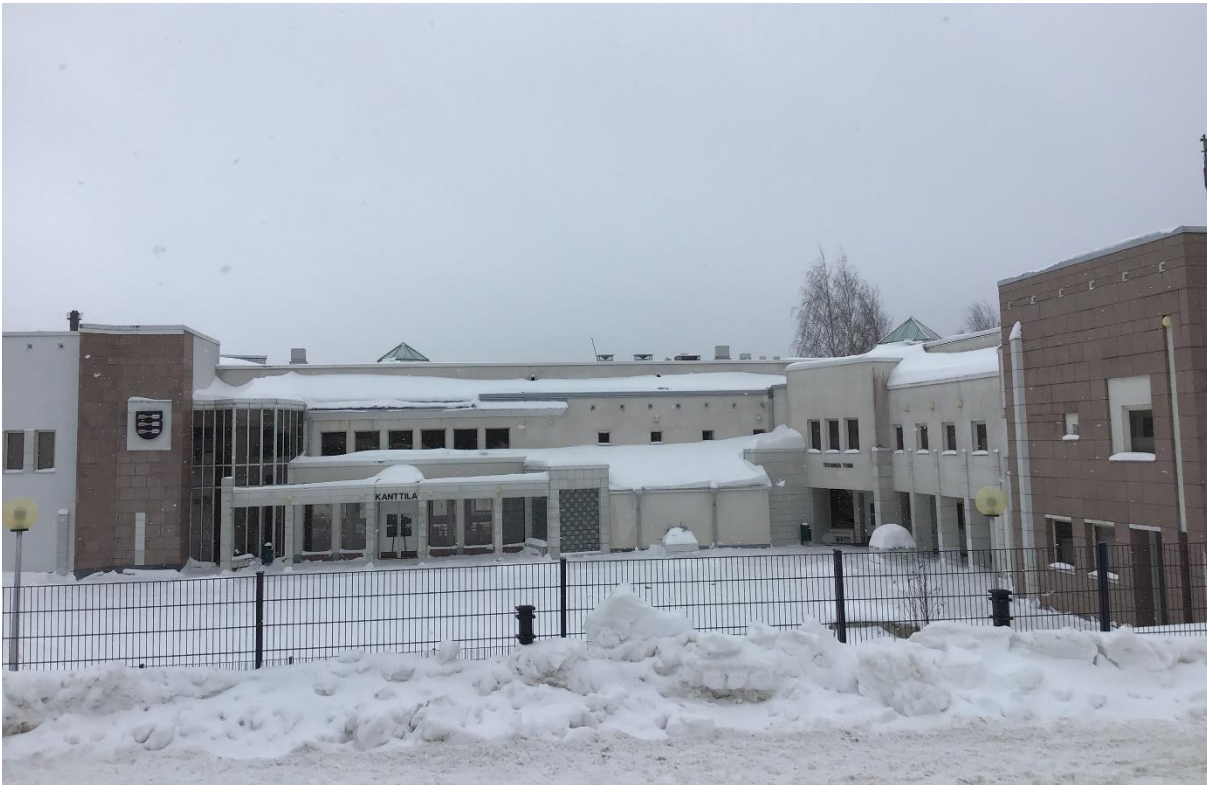
*Kuva 14 Vuoden 2024 kuva (Reponen Heikki, Pieksämäen kaupunki) Kanttilan pääjulkisivusta Vilhulantien suuntaan. Kanttila rajaa edustalleen toriaukean, joka on selvästi Vilhulantietä alempana. Auditoriosiipi on kuvan vasemmassa laidassa ja sen vieressä on pääsisäänkäynti Kanttilan pääaulaan. Toriaukion kulmasta on nykypäivänäkin sisäänkäynti kaupungin teknisen toimen virastotiloihin. Kuvan oikeassa laidassa on kohti Vilhulantietä kurottava siipi, jonka ylimmässä kerroksessa teknisen toimen tilat ovat. Maantasokerroksessa toimi kirjasto, jonka tilat olivat vuosina 2018–2021 Maaselän koulun käytössä. Toriaukiolla julkisivuissa on käytetty vaalean rappauksen lisäksi punertavan sävyistä Palazzo-rakennuslevyä, jonka graniittimainen pinta tuo torille juhlavuutta. Kuvan etualalla näkyy Vilhulantien varteen rakennettu aita, jonka kohdalla on Vilhulantieltä toriaukealle johtavat portaat. Portaiden alapäähän on rakennettu samanlainen pystypinna-aita, joka estää kulun heikossa kunnossa oleville portaille. Portaiden aitaamisen jälkeen toriaukealle on kulku Vilhulantieltä vain portaiden molemmin puolin olevia luiskia pitkin. Aukealle pääsee kävellen myös pohjoisen ja etelän puolella sijaitsevilta pysäköintialueilta. Aukion alkuperäinen toiminnallinen idea kunnan keskipisteenä ja keskeisenä kokoontumispaikkana on kärsinyt leveiden portaiden sulkemisesta.*

Rakennuksen pohjoispäädyssä sijaitseva amfiteatteri (ulkoauditorio) ja portaat purettiin vuonna 2019. Tilalle on rakennettu betoniset portaat huolto-oven takia. Vuonna 2019 pääsisäänkäynnin edustalta poistettiin istutusalueet ja niihin liittyvät betonirakenteet, kuten sisäänkäyntiä korostavat betonilevyvuoratut kivipylväät. Sisäänkäyntien edustalla olevalta toriaukioksi suunnitellulta piha-alueelta poistettiin tällöin myös laatoitusta. Se korvattiin asfaltilla. Alkuperäinen laatoitus säilytettiin Vilhulantien puolella. Toriaukealta Vilhulantielle johtavien portaiden ylä- ja alapäähän on rakennettu uudet metalliaidat, jotka estävät kulun portaisiin. Lisäksi betoniset istutuslaatikot on poistettu piha-alueelta. Myös sosiaalitoimen kyltti on poistettu julkisivusta toriaukion kulmasta sisäänkäynnin päältä.

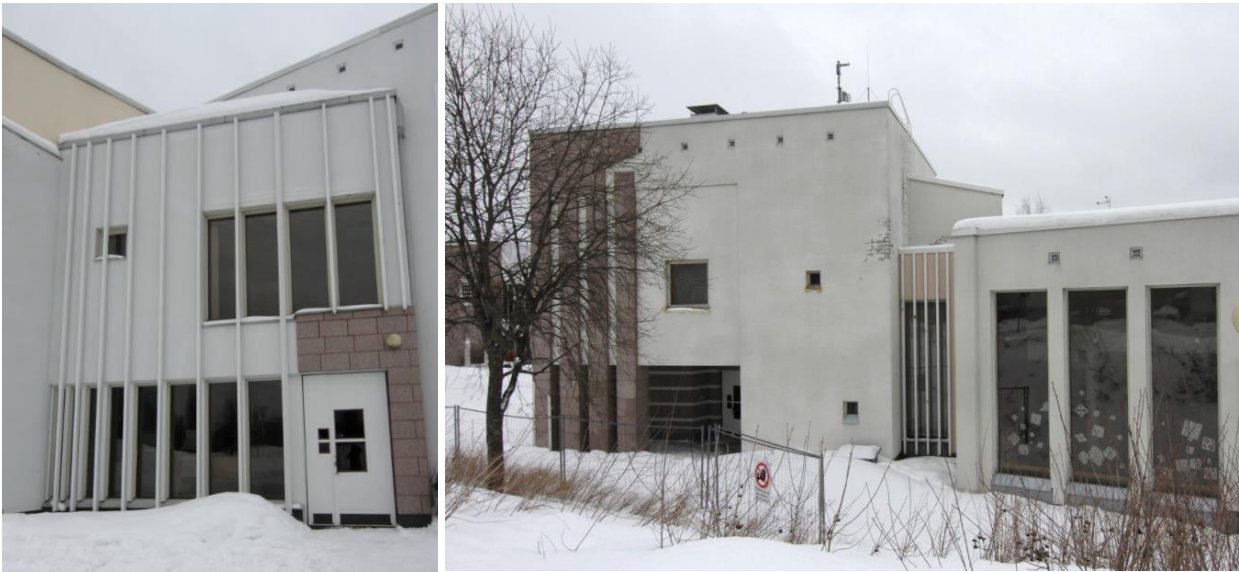
*Kuva 15 ja Kuva 16 Kuvat ovat vuoden 2018 rakennetun kulttuuriympäristön selvityksestä (Kervinen Minttu, FCG). Vasemmalla auditorio-osan sisusisäänkäynti. Oikealla Vilhulantien varteen kurottuvan siiven julkisivu. Isot ikkunat ovat alun perin kirjaston lasten- ja nuortenosastona olleeseen tilaan. Vuonna 2018 tilat olivat Maaselän koulun käytössä.*

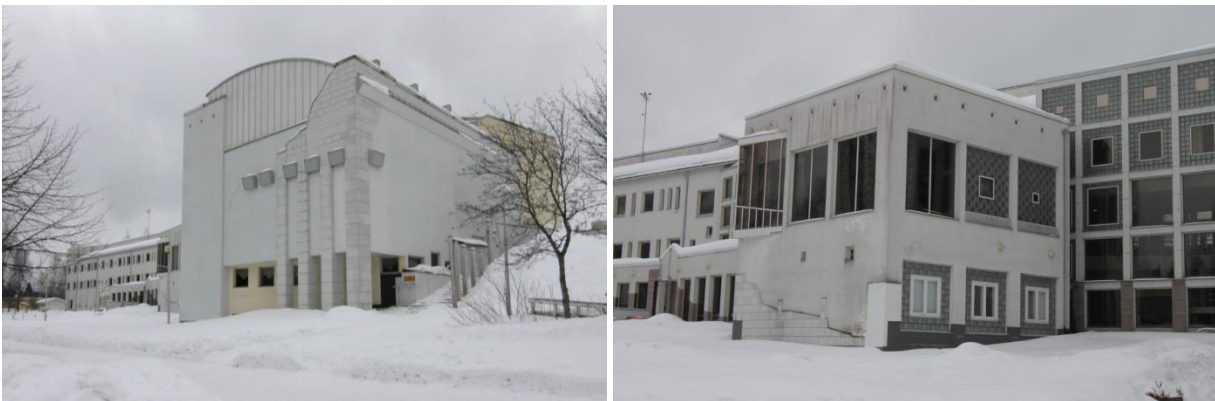
*Kuva 17 ja Kuva 18 Kuvat ovat vuoden 2018 rakennetun kulttuuriympäristön selvityksestä (Kervinen Minttu, FCG). Vasemmalla Kanttilan auditoriosiiپی rakennuksen pohjoispäässä. Julkisivussa on käytetty rappausta ja massiivikiviladontaa jäljitteleviä Palazzo-julkisivulaattoja. Oikealla Kanttilan keskusaulan puiston puoleinen lasijulkisivu sekä muusta rakennusmassasta kuutiona erottuva kahvio-osa. Alun perin maantasoon puiston puolelle on sijoittunut kansalaisopiston tiloja.*

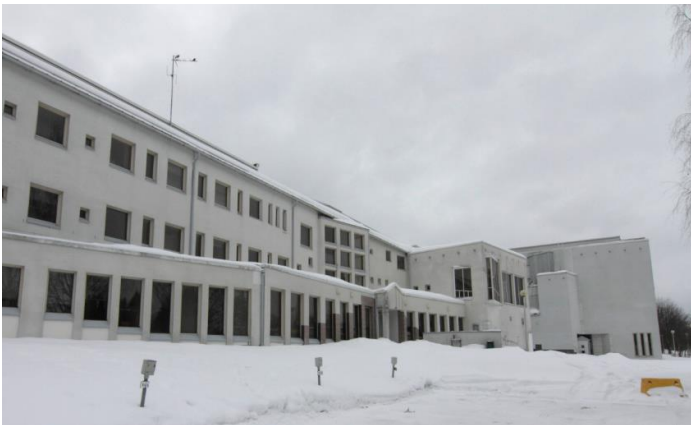
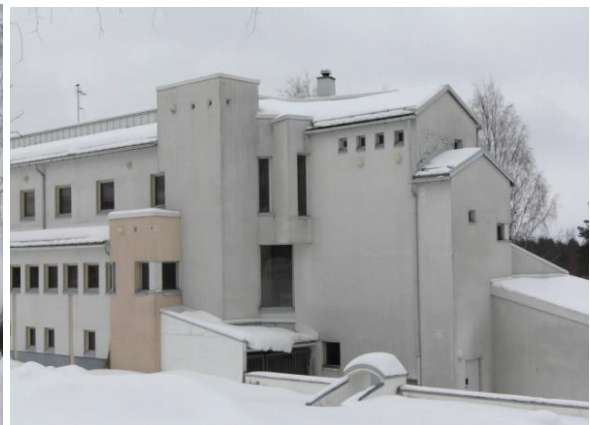
*Kuva 20 ja Kuva 21. Kuvat ovat vuoden 2018 rakennetun kulttuuriympäristön selvityksestä (Kervinen Minttu, FCG). Vasemmalla Kanttilan puoleista julkisivua. Alakerrokseen on alun perin sijoittunut kansalaisopiston tiloja ja yläkerrokseen kunnan virastojen tiloja. Alakerroksen isommat ikkunat korostavat kansalaisopiston toiminnan avointa luonnetta. Rakennuksen massoittelu myötäilee ja porrastuu kauniisti rinteeseen tarjoten monipuolisia näkymiä ohikulkijoille. Taaimmaisena näkyy kahvion kuutiomainen rakennusmassa ja auditoriosipi. Oikealla Kanttilan virastosiiven eteläpääty, jonka harjakattoiset päädyt tuovat etenkin alarinteen suunnasta katsottuna mieleen perinteisen savolaisen mäki kylän toistensa sekaan lomittuvat rakennukset.*

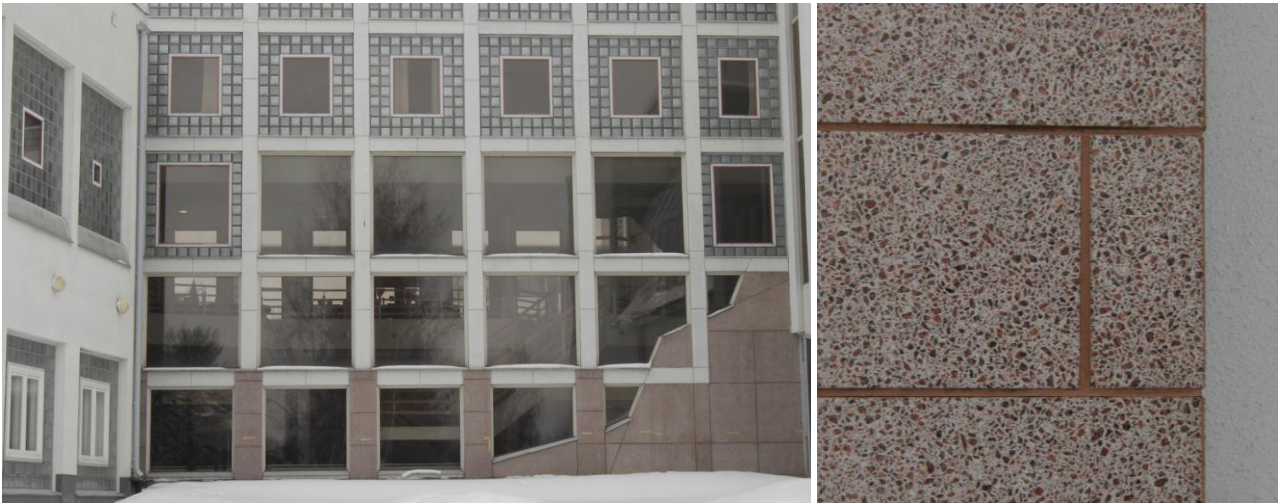
*Kuva 22 ja Kuva 23 Kuvat ovat vuoden 2018 rakennetun kulttuuriympäristön selvityksestä (Kervinen Minttu, FCG). Rakennuksen läpi näkyy monitoimiosan aulan kohdalta. Alarinteen puolella on portaikko kansalaisopiston tiloista pääaulaan. Ikkunoiden neliöön perustuvaa sommittelua korostaa vapaamuotoisempi Palazzo-julkisivulevyn käyttö ikkunan alakulmassa. Se toistaa ikkunoiden läpi hämmöttävien sisäportaiden muotoa ja taakseen jäävän vesiputousmaisien suihkulähteen muotoa. Oikeassa kuvassa lähikuva julkisivuissa käytetystä Palazzo-laatasta, jonka hiottuun pintaan värin antaa betonimassassa käytetty kiviaines. Julkisivussa ei ole tapahtunut merkittäviä muutoksia vuoden 2018 inventointiin nähden.*

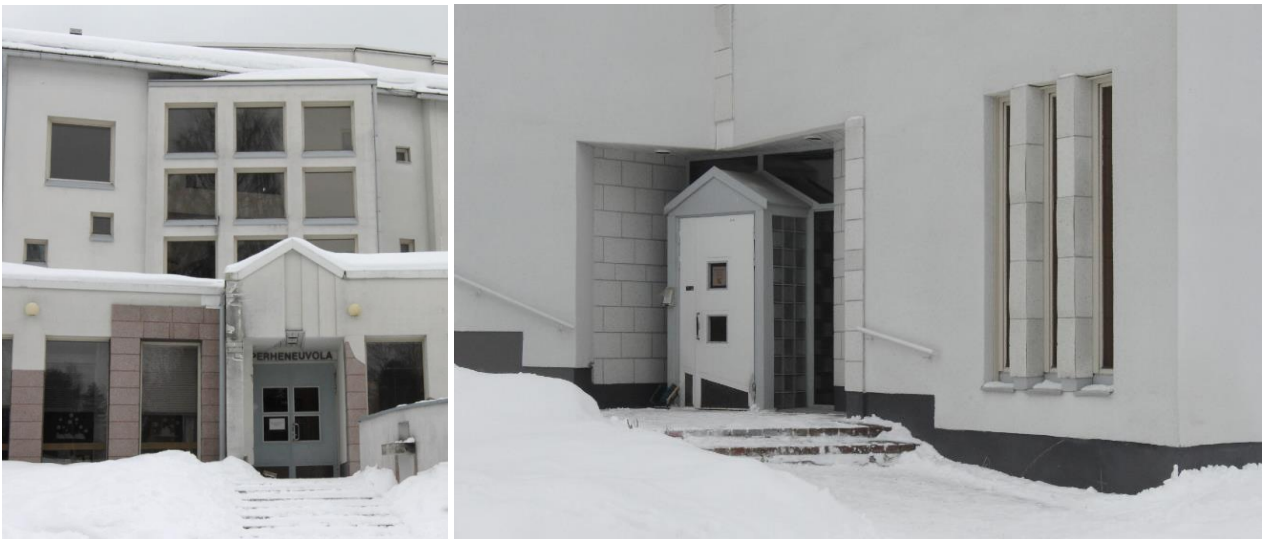
*Kuva 24 ja Kuva 25. Kuvat ovat vuoden 2018 rakennetun kulttuuriympäristön selvityksestä (Kervinen Minttu, FCG). Kuvissa esitettynä vasemmalla kansalaisopiston sisäänkäynti, jonka yläpuoliset ikkunat korostavat virastosiipiä yhdistävää aulaa. Oikealla sisäänkäynti kansalaisopiston auditorion alle sijoittuviin tiloihin. Julkisivussa ei ole tapahtunut merkittäviä muutoksia vuoden 2018 inventointiin nähden.*

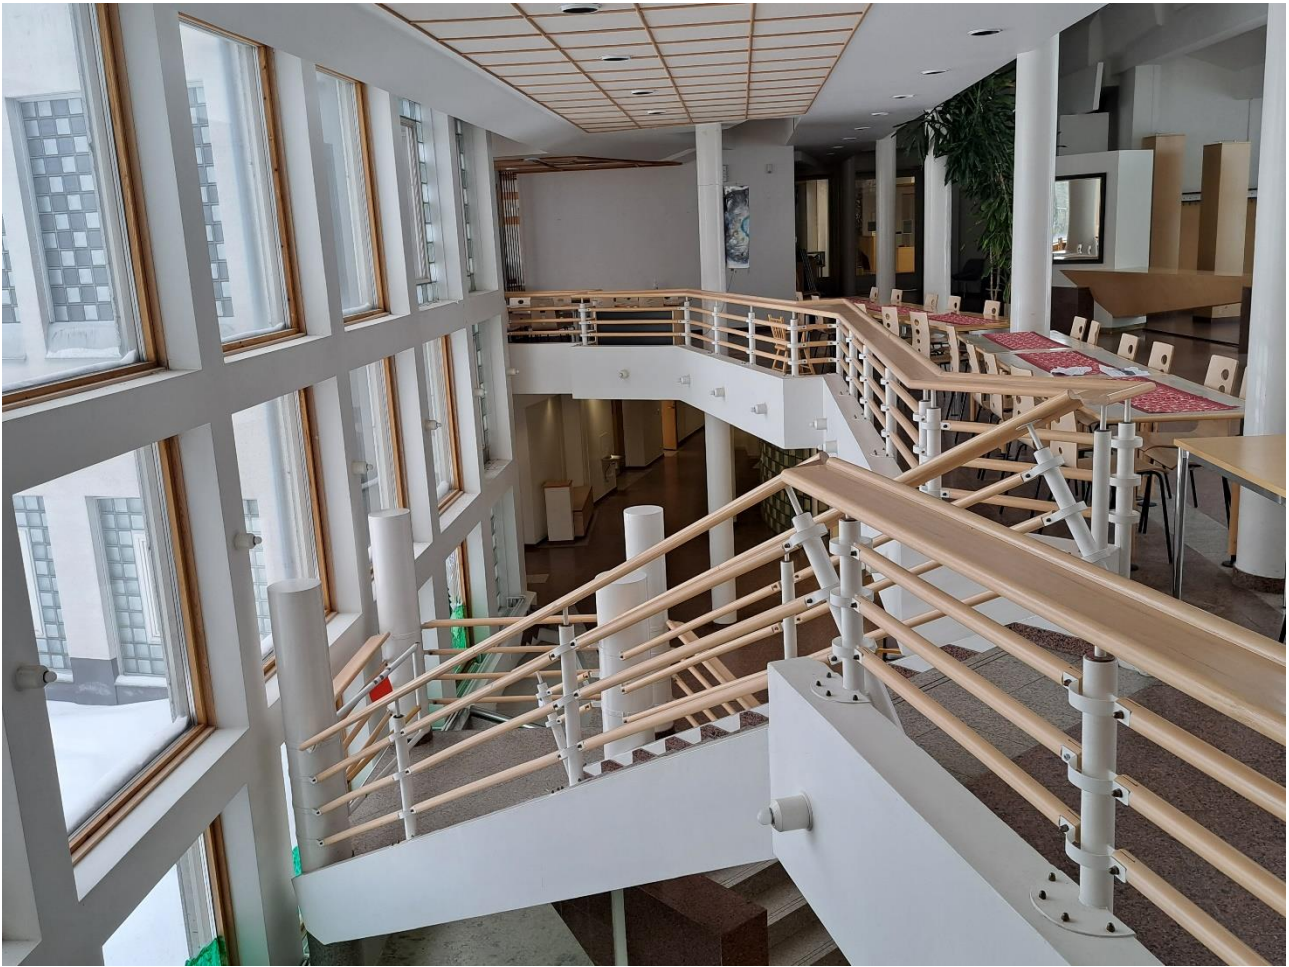
*Kuva 26 Vuoden 2024 kuva (Reponen Heikki, Pieksämäen kaupunki) pääaulasta. Pääaulan lasijulkisivu koilliseen ja kansalaisopiston tiloihin laskevat portaat.*

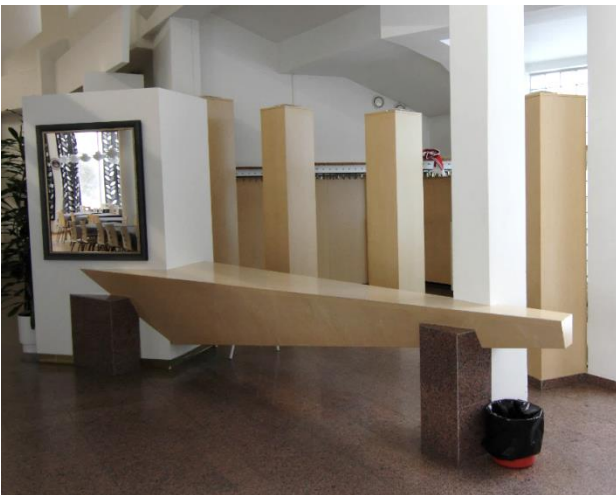
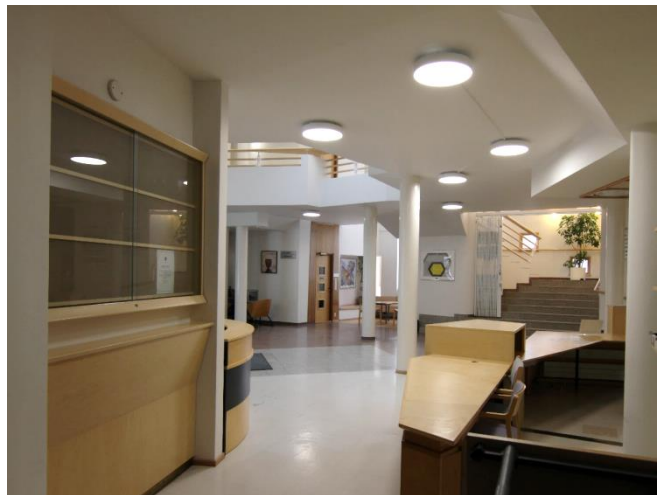
*Kuva 31 ja Kuva 32. Kuvat vuoden 2018 rakennetun kulttuuriympäristön selvityksestä (Kervinen Minttu, FCG). Vasemmalla pääaulan vaatesäilytyksen kalusteita. Oikealla virastosiiven palvelutiski paikalle suunniteltuine kalusteineen. Taustalla näkyy yläkerrokseen nouseva portaikko. Pääaulassa ei ole tapahtunut merkittäviä muutoksia aiempaan inventointiin nähden.*

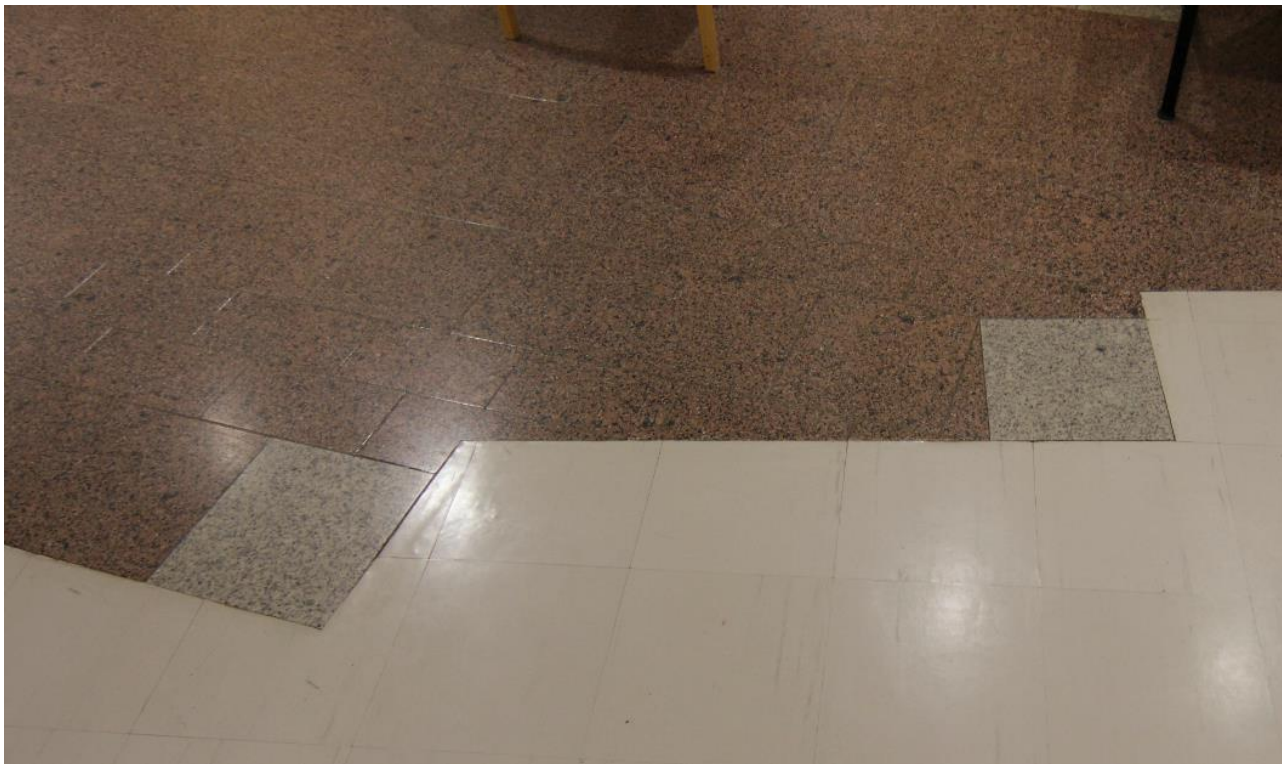
*Kuva 33. Kuva vuoden 2018 rakennetun kulttuuriympäristön selvityksestä (Kervinen Minttu, FCG). Pääaulan lattiamateriaalina on käytetty graniittia, joka vaihtuu virasto-osassa vinyylivatsilaatoiksi.*

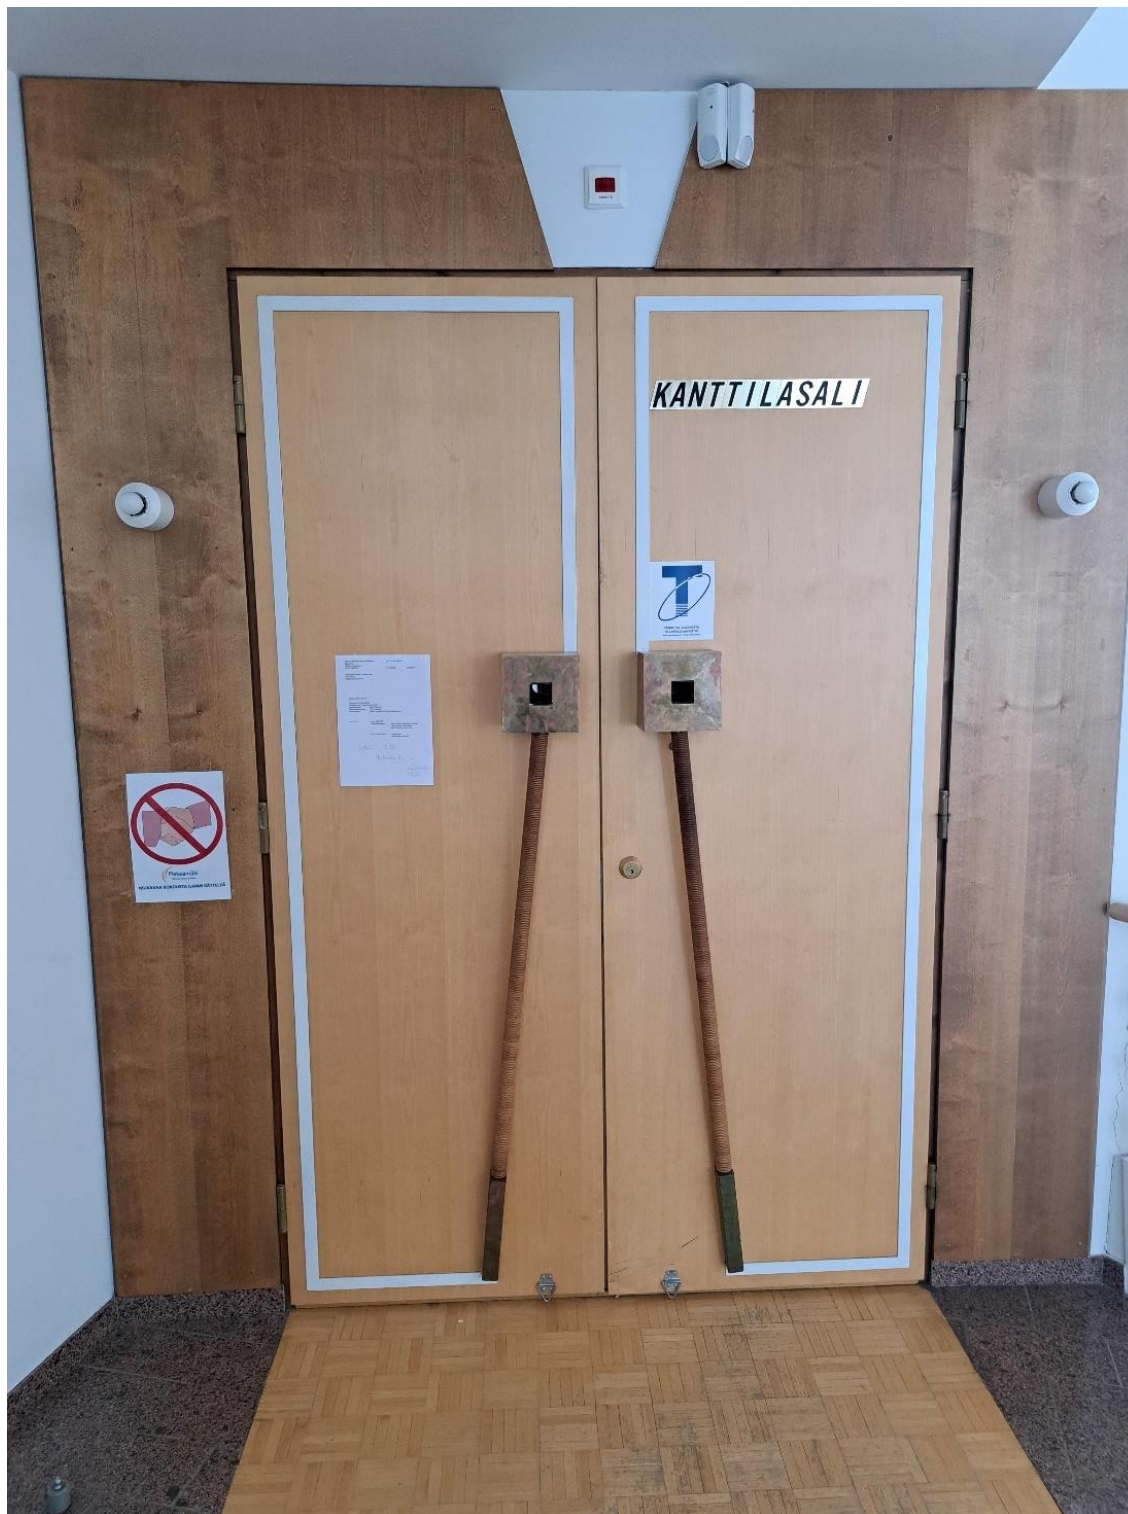
*Kuva 39 Vuoden 2024 kuva (Reponen Heikki, Pieksämäen kaupunki) Kanttilasalin ovista. Ovissa ei ole kuvien perusteella havaittavissa muutoksia vuoden 2018 inventoinnin tilanteeseen.*

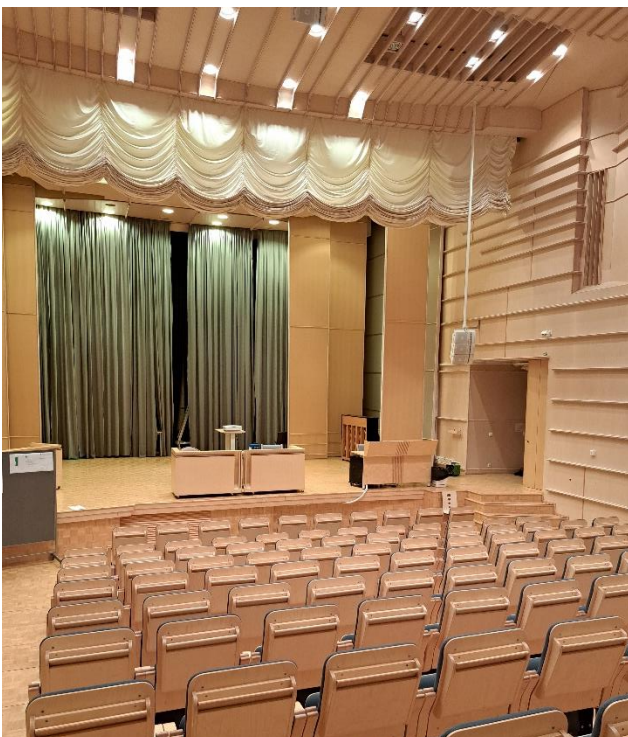
*Kuva 41 Vuoden 2024 kuva (Reponen Heikki, Pieksämäen kaupunki). Salin akustisen suunnittelun on tehnyt arkkitehti Alpo Halme. Salissa ei ole tapahtunut merkittäviä muutoksia vuoden 2018 inventointiin nähden.*

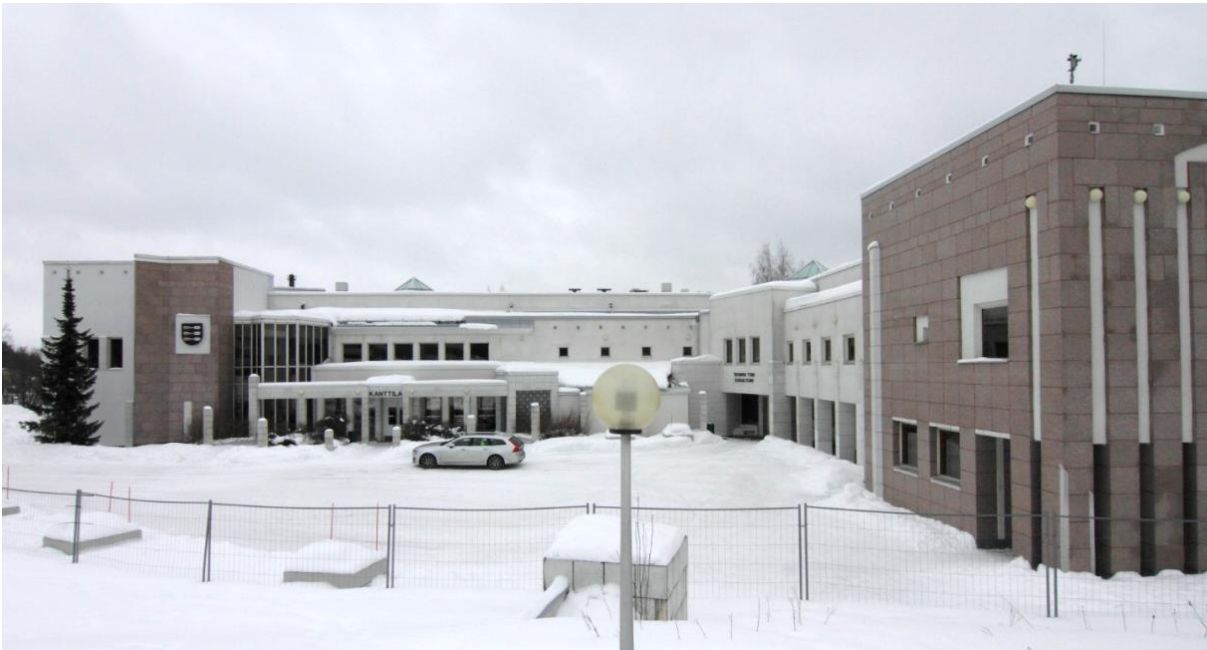
**Kuva 49 Kuva Kanttilasta, 2024 (Reponen Heikki, Pieksämäen kaupunki).** Vilhulantieltä otetussa kuvassa näkyy, että kuvan vasemmassa laidassa sijaitsevan auditoriosivun julkisivun vaalea rappaus on murentunut seinän yläosasta. Valkean rappauksen kärsineisyyttä on havaittavissa paikoitellen myös muissa julkisivuissa: kuvan oikealla puolella entisen teknisen toimen sisäänkäynnin yläpuolella arkadikäytävän päällä rappauksen pinta on huonokuntoinen. Pääsisäänkäynnin yläpuolella rappaus on halkeillut ja siinä on nähtävissä säärasituksen aiheuttamia kosmeettisia vaurioita kuten ruosteisia valumajälkiä ja likaa. Kanttilan pääsisäänkäynnin edestä on edellisen inventoinnin jälkeen purettu vaaleanharmailta betonilevyillä vuoratut kivipylväät. Kivipylväät olivat rakenteellinen osa sisäänkäynnin edestä purettuja pensasistutusalueita. Ne myös peittivät sisäänkäyntien välisen matalan osan räystäspuutket taakseen piiloon. Kanttilan edustan toriaukiota rajaa edellisen inventoinnin jälkeen rakennettu kiinteä metalliaita, joka estää suoran kulun Vilhulantieltä Kanttilan pääsisäänkäynnille. Samanlainen aita on rakennettu portaiden alapäähän estämään kulkua huonokuntoisille portaille. Nykyisin toriaukealle on kulku portaiden pohjois- ja eteläpuolisia luiskia pitkin, sekä Kanttilan ja seurakuntatalon väliseltä pysäköintialueelta. Myös etelän puolella sijaitsevalta pysäköintialueelta on polku aukealle. Aukion alkuperäinen toiminnallinen idea kunnan keskipisteenä ja keskeisenä kokoontumispaikkana on kärsinyt portaiden aitaamisesta. Aita on muuttanut kaikille avoimeksi ja kutsuvaksi tarkoitetun tilan luonteen suljetuksi ja torjuvaksi Vilhulantieltä katsottaessa.

Sadevesiviemärinti on uusittu ja ikkunapellit vaihdettu ennen vuoden 2018 inventointia. Rakennuksen rappaus on paikkailtu, mutta pinta on alkanut jälleen useasta paikkaa rapautua. Rappaus on halkeillut, ja ruosteisten valumajälkien, lian sekä julkisivun tummumien vuoksi se on paikoittain ulkonäöltään melko kulunut. Ulkoseiniä on myös töhritty auditorio-osan koillispuolella. Betonilevyvuoraus on irronnut julkisivusta pohjoisnurkalla sijaitsevassa pilarissa.

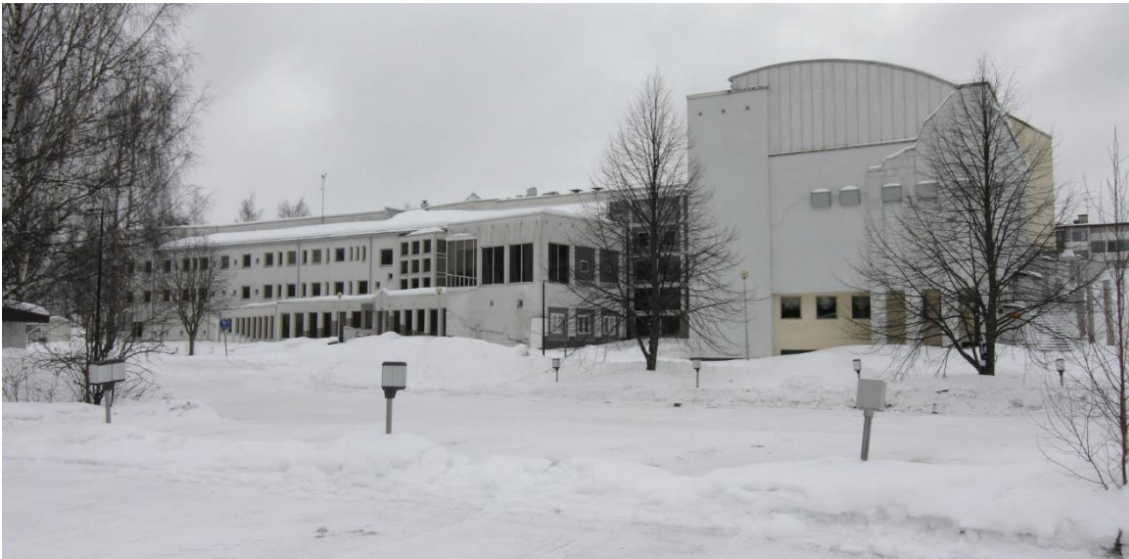
**Kuva 51 Kuva Kanttilasta, 2024 (Reponen Heikki, Pieksämäen kaupunki).** Kuvassa on havaittavissa useassa paikassa julkisivussa säärasituksen aiheuttamia kosmeettisia vaurioita kuten valumajälkiä ja likaa. Kuvan oikean laidan betonilaattavuorauksessa on havaittavissa likaisia valumajälkiä katolta, ja kuvan keskiosassa näkyvässä vaaleassa rappauksessa on selkeitä pinnan tummentumia. Rappaus on myös paikoitellen irtoillut seinästä, kuten esimerkiksi kuvan oikeassa laidassa näkyvästä auditoriosiiven korkeimmasta seinäelementistä on havaittavissa. Rappauksen alta näkyy paljas tiilipinta. Auditoriosiiven keltaiseen julkisivupintaan on töherrelty graffiteja. Vuoden 2018 inventoinnin jälkeen kuvan oikeassa laidassa sijainneet portaat on purettu rakennuksen luoteispäädystä. Portaiden paikalle on rakennettu väliaikaiset kaiteettomat rappuset, jotka ovat kuvanottohetkellä hangen alla. Portaiden ylä- ja alapäässä on väliaikainen työmaa-aita.

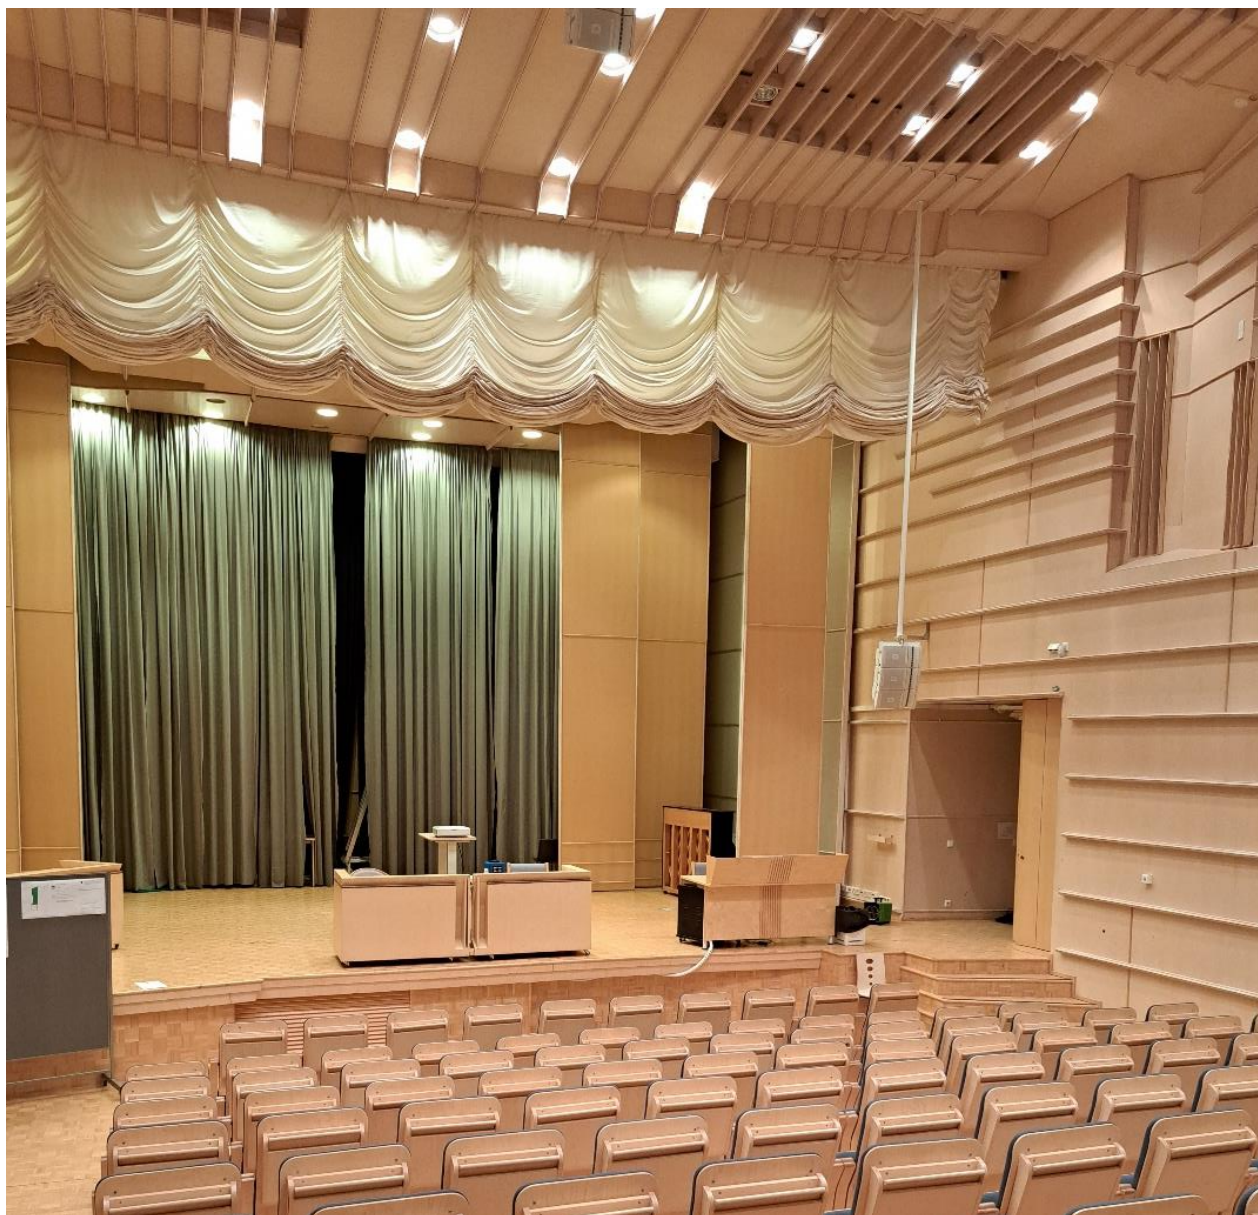
**Kuva 58 Kuva vuoden 2018 rakennetun kulttuuriympäristön selvityksestä (Kervinen Minttu, FCG).** Auditorion seinät ja katto on verhoiltu koivuviilutetuin lastulevyin ja lattia on saarniparkettia. Salin takaosassa on parvi istumapaikkoineen. Parvelle kulku tapahtuu toisesta kerroksesta.

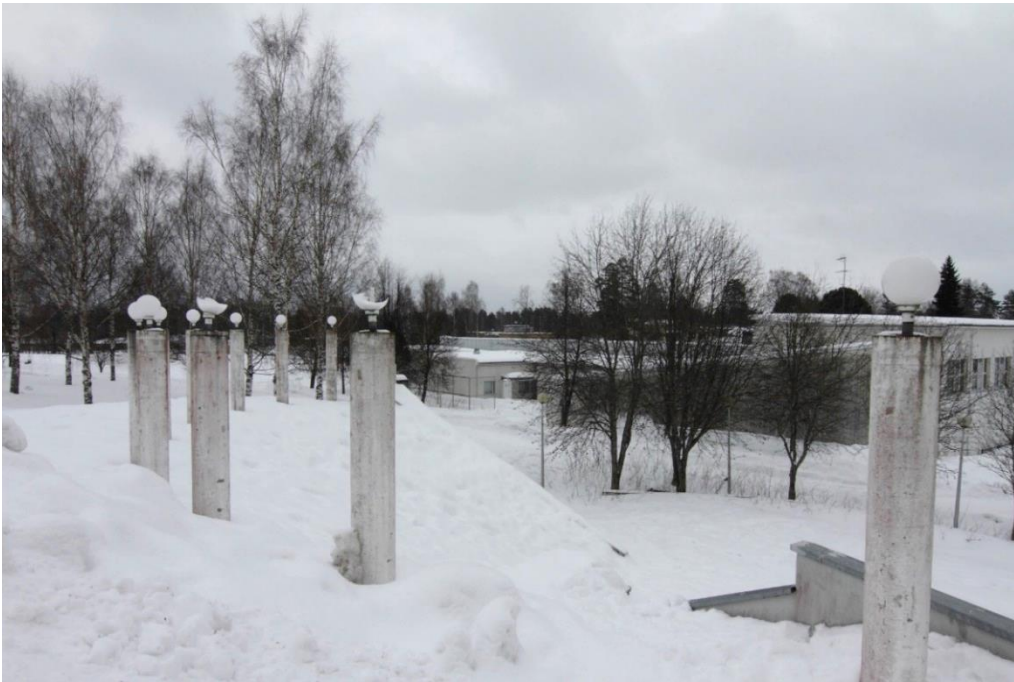
*Kuva 63 Kuva Kanttilasta, 2024 (Reponen Heikki, Pieksämäen kaupunki). Amfiteatteri ja sen betonirakenteet on purettu Kanttilan luoteispäädystä. Kuvan oikeassa reunassa taustalla näkyy vuonna 2021 valmistunut Maaselän päiväkotikoulu.*

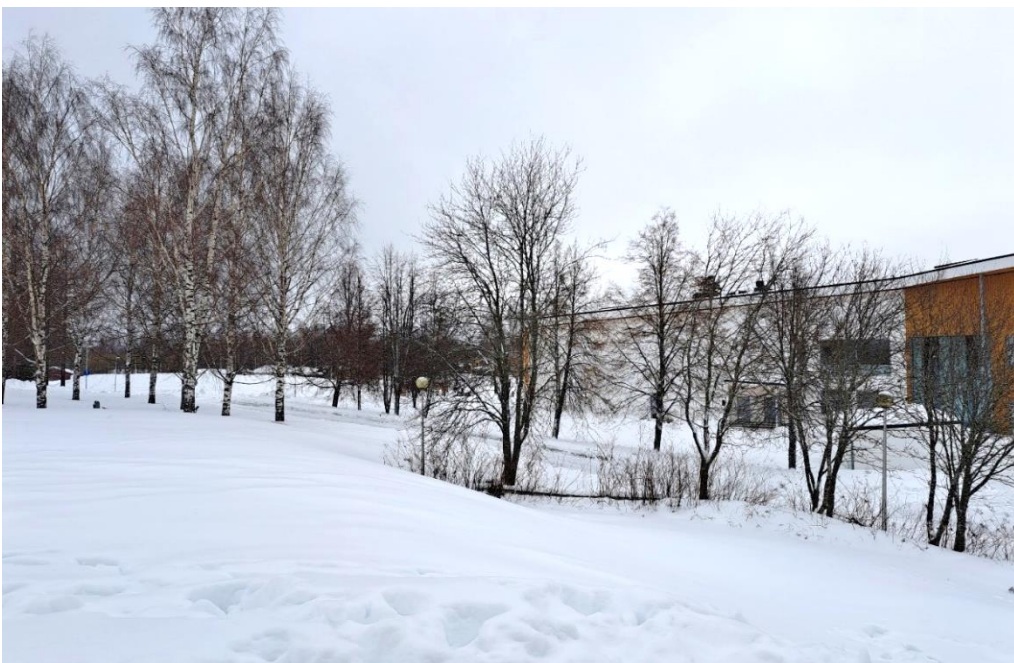
**Kuva 64 Kuva vuoden 2018 rakennetun kulttuuriympäristön selvityksestä (Kervinen Minttu, FCG).** Kanttilan luoteispäädyssä sijainnut amfiteatteri betonisine valaisinpylväineen ja porrasrakenteineen. Kuva on otettu Kanttilan pohjoisnurkalta luoteeseen päin.

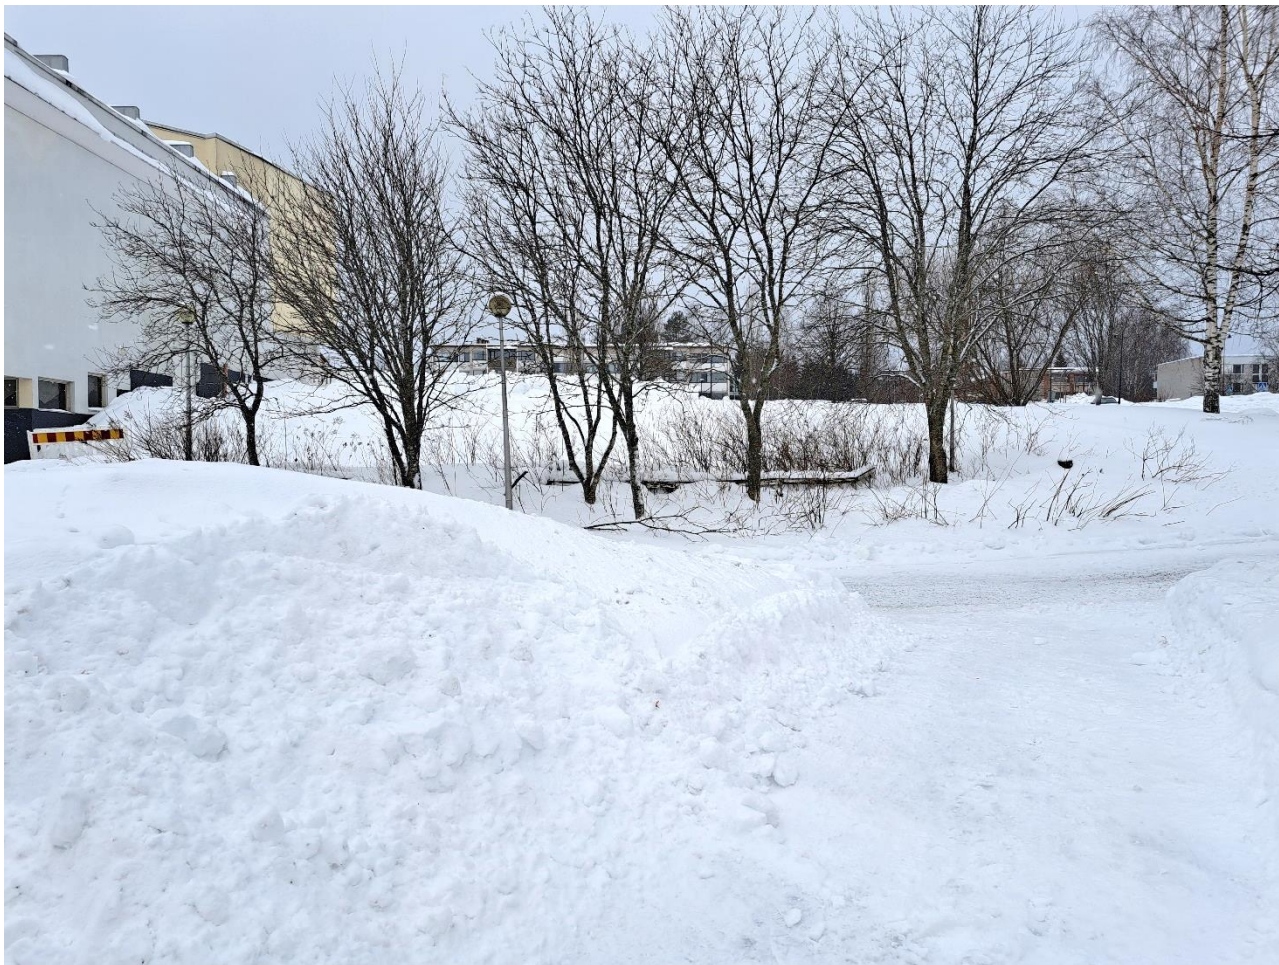
**Kuva 65 Kuva vuoden 2018 rakennetun kulttuuriympäristön selvityksestä (Kervinen Minttu, FCG).** Kanttilan luoteispäädyssä sijainnut amfiteatteri kuvattuna idästä. Kuvan vasemmassa laidassa näkyy Kanttilan luoteisjulkisivussa kulkevat portaat, ja niitä reunustavat kaiteet ja pylväät.

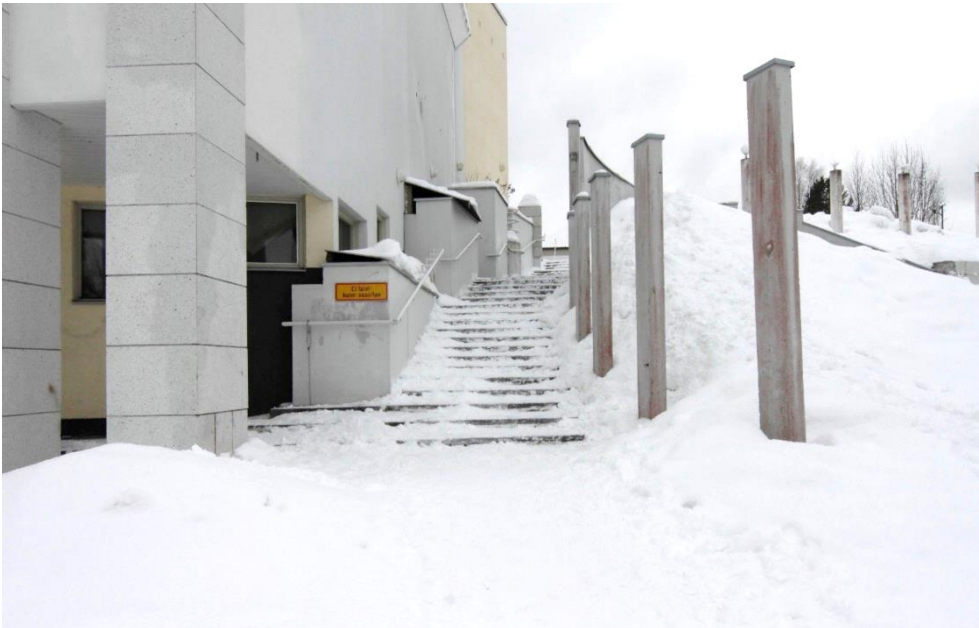
*Kuva 66 Kuva Kanttilasta, 2024 (Reponen Heikki, Pieksämäen kaupunki). Kanttilan luoteispäädyssä sijainnut amfiteatteri betonirakenteineen on purettu Kanttilan pohjoispuolella sijaitsevasta rinteestä.*

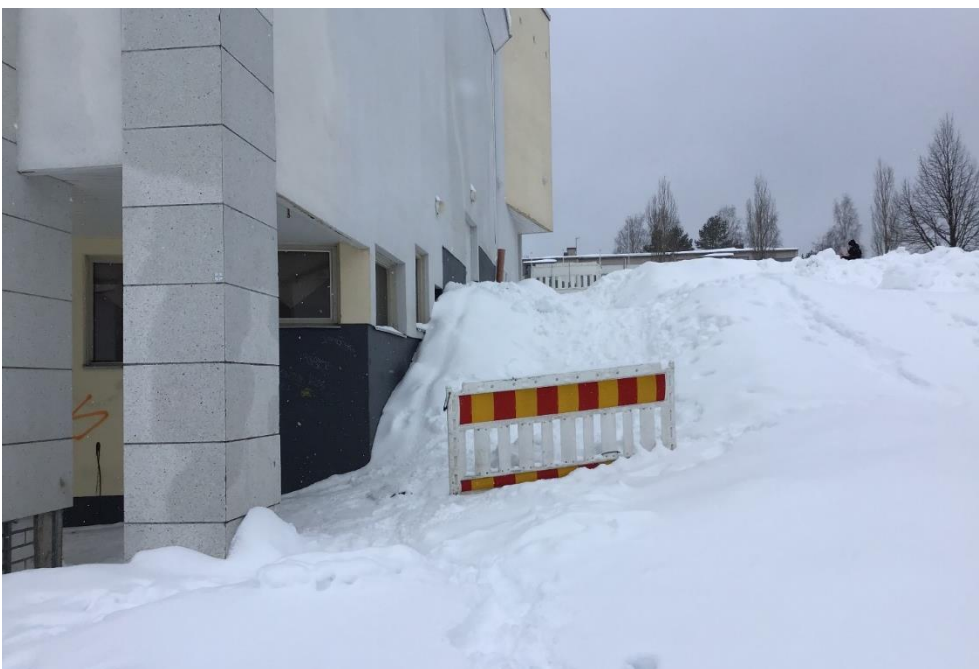
*Kuva 67 Kuva vuoden 2018 rakennetun kulttuuriympäristön selvityksestä (Kervinen Minttu, FCG). Kanttilan luoteisjulkisivulla kulkevat portaat ja tilaa rajaavia betonipylväitä kuvattuna lounaaseen päin.*

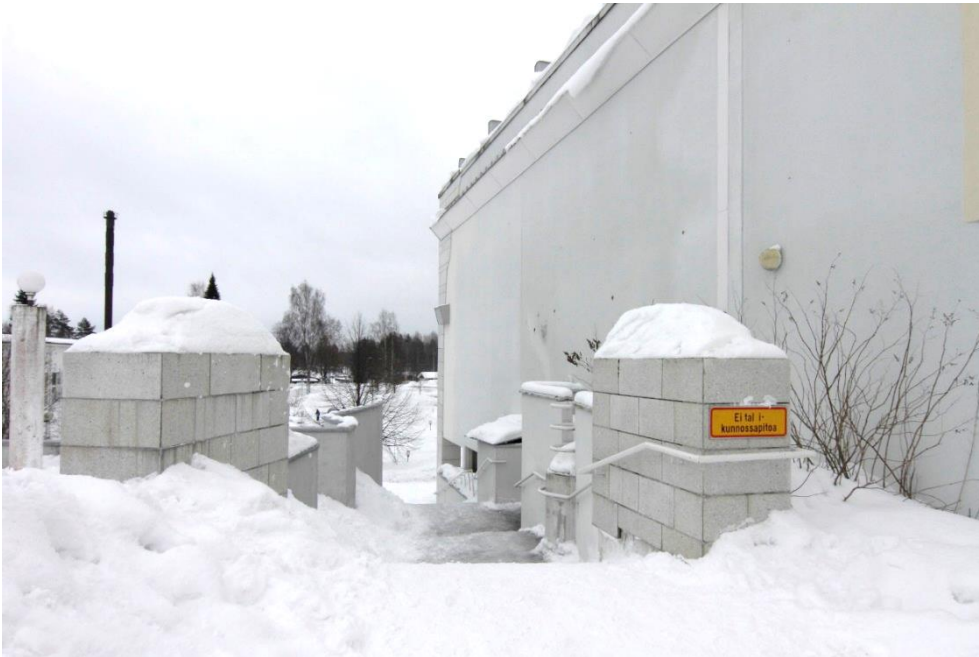
*Kuva 68 Kuva Kanttilasta, 2024 (Reponen Heikki, Pieksämäen kaupunki). Portaat ja betonirakenteet on purettu Kanttilan luoteispäädystä. Portaiden paikasta on muistuttamassa väliaikainen kulkua rajoittava työmaa-aita mäen ylä- ja alapäässä. Kuvan vasemmassa alareunassa näkyy, että Palazzo-betonilevyvuorausta on irronnut rakennuksen pohjoisnurkalla sijaitsevan pylvään pinnasta.*
