# **KANTTILAN ASEMAKAAVAMUUTOS**

## **Asemakaavaselostus (ehdotus)**

29.9.2025 (tark. 3.2.2026)

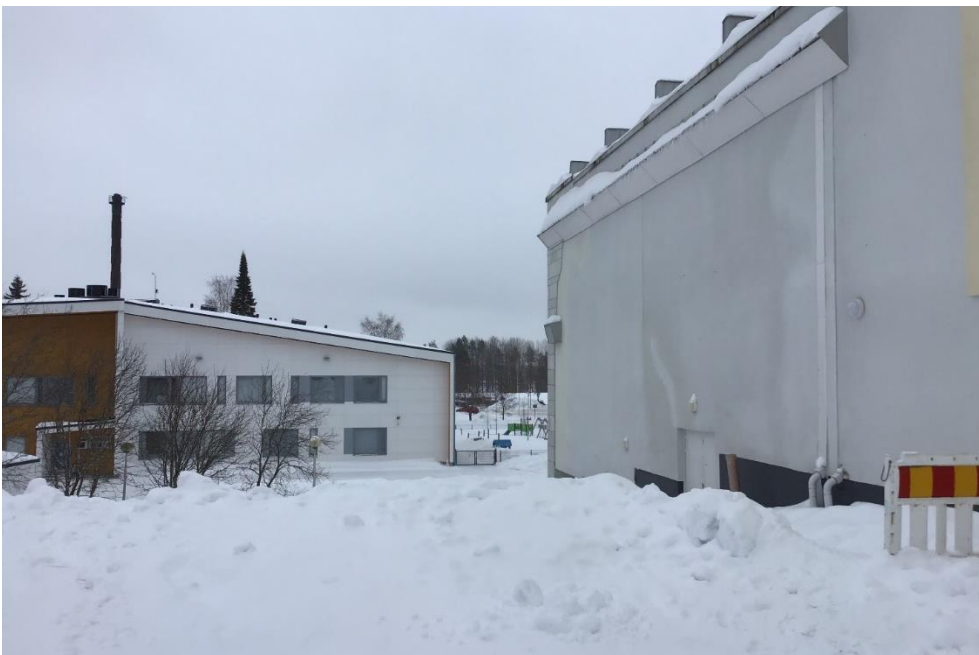
**Kuva 69 Kuva vuoden 2018 rakennetun kulttuuriympäristön selvityksestä (Kervinen Minttu, FCG).** Kanttilan luoteispäädyn portaat kuvattuna koilliseen päin. Osa portaiden vierellä kulkevista betonirakenteista on vuorattu vaaleanharmaalla Palazzo-betonilevyllä.

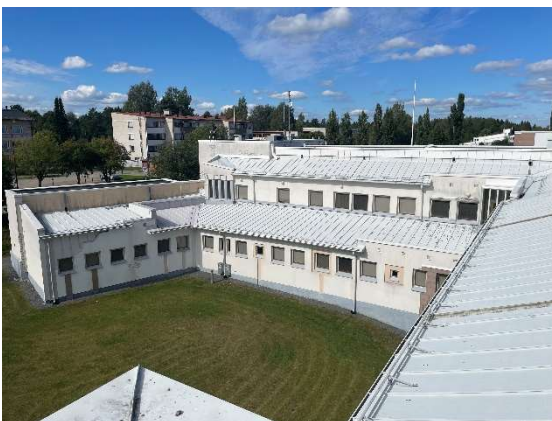
Kuva 3 Valtaosa piha-alueista on nurmipintaisia

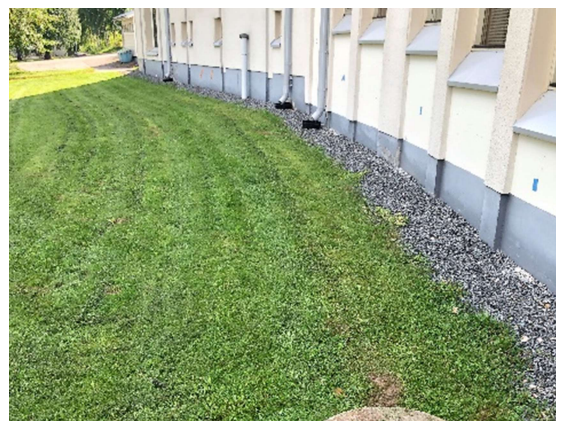
Kuva 4 Nurmipintaisten alueiden seinustalla sepelikaista

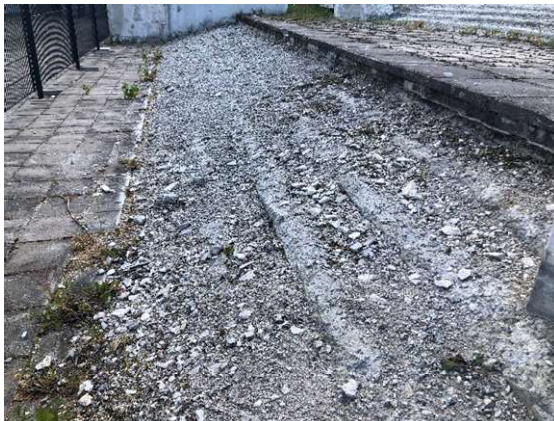
Kuva 5 Etusivun portaikko rapautunut lähes kokonaan

Etupihalla on käytöstä puistettu suihkulähde sekä betoninen portaikko. Portaikon askelmat ovat rapautuneet lähes kokonaan, ja suihkulähde on rapautunut merkittävästi. Mikäli portaat halutaan säilyttää, ne tulee uusia kokonaan. Suihkulähteen perusteellista korjausta suositellaan, mikäli se halutaan säilyttää.

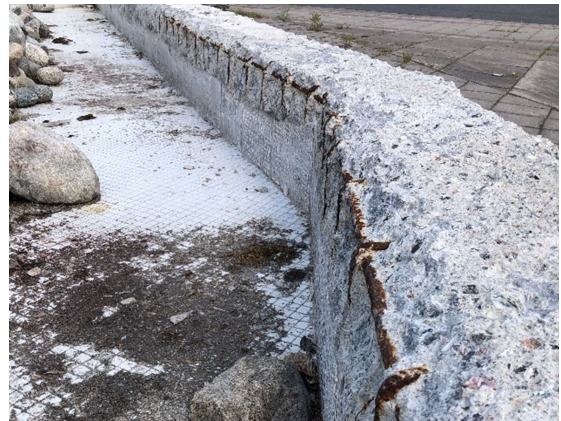
Kuva 6 Suihkulähde rapautunut merkittävästi

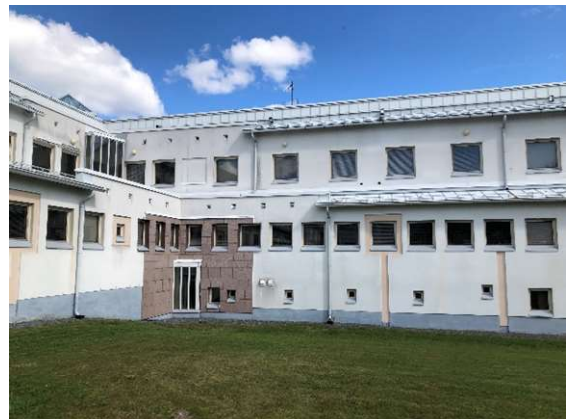
**Kuva 8** Yleiskuva julkisivusta, julkisivussa paikoin graaniittilaattaa

Rakennuksen julkisivu on pääosin roiskerapattu, rappauksen alustana on kalkkiahiekkahiili. Paikoin julkisivuna on kivilaattaa. Julkisivun rappaus on huonossa kunnossa ja laajalti rapautunut. Paikon rappaus on irronnut alustana olevasta tiilimuurauksesta, ja paikoin tiilimuurauksen pintakerros on rapautunut irti aiheuttaen julkisivun vaurioitumisen. Kivilaatat ovat kaareutuneet, ja niiden kiinnitykset ovat vaurioituneet. Julkisivun perusteellista korjausta suositellaan.

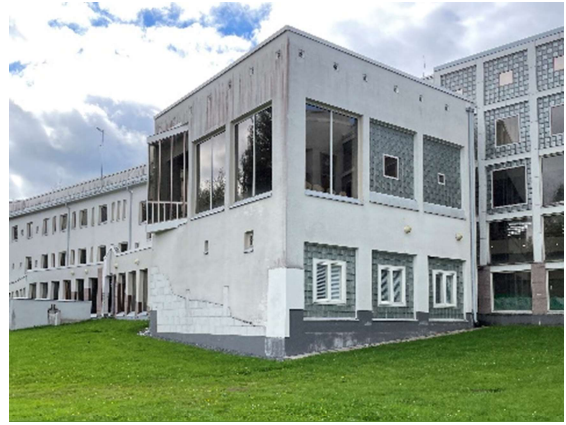
Kuva 10 Julkisivussa runsaasti vaurioita ja valumajälkiä

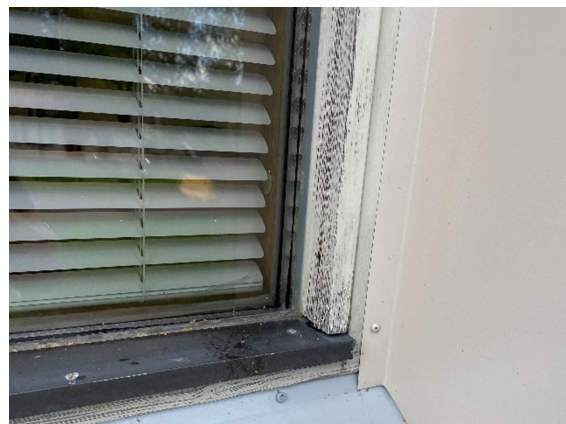
Kuva 12 Puuikkunat pääosin MSE-ikkunoita, ulkopuolen maalipinta huonossa kunnossa

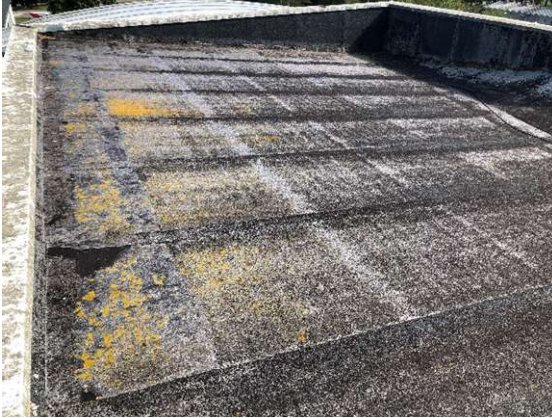
**Kuva 13** Kermikate erittäin huonossa kunnossa, aluskangas näkyvissä ja kate on sammaloitunut

Rakennuksen vesikatteena on vinoilla osilla käytetty konesaumattua peltikatetta ja tasakatoilla bitumikermitettä. Vesikate on hyvin monimuotoinen, joka aiheuttaa ongelmia vedenpoiston toimivuudessa ja hankaloittaa huoltoa. Kermikate on erittäin huonossa kunnossa, kermi on laajalti kulunut vahvikekankaaseen asti. Peltikatteiden osalla havaittiin vuotoja sisäpuolelta tarkastellessa. Rakennuksen käyttäjät kertoivat vesivuodoista, joita on ajan saatossa korjattu. Vesikatteen uusimista suositellaan, samalla rakennetta yksinkertaistetaan huollon helpottamiseksi sekä toimintavarmuuden parantamiseksi.

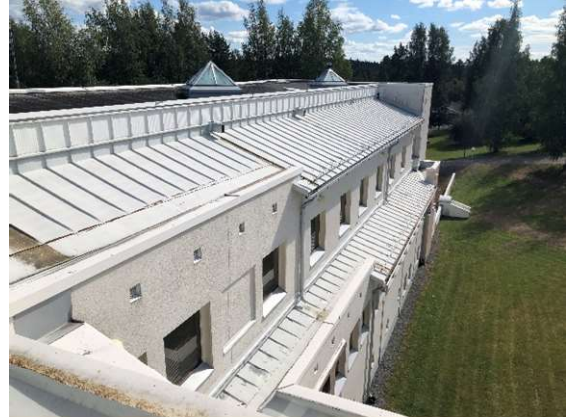
**Kuva 14** Vinot osat toteutettu peltikatteella, pelleissä ruostumaa

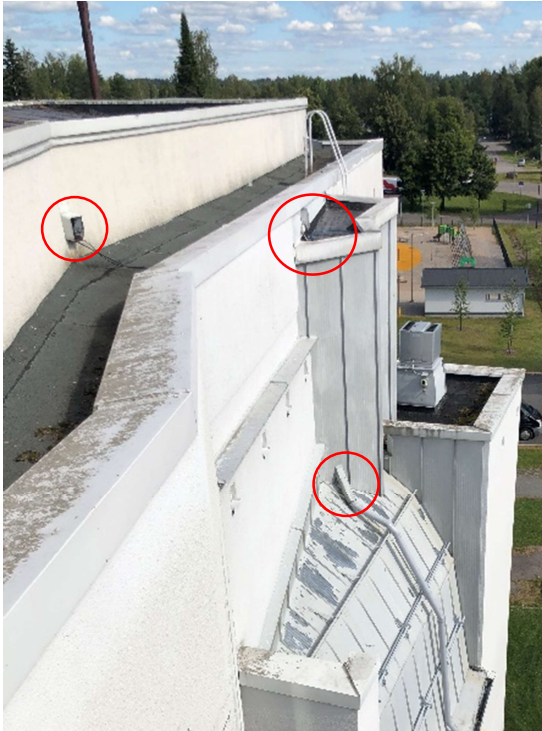
**Kuva 15** Vedenpoisto toteutettu monimutkaisesti, ylempien tasojen vedet johdetaan alemmille tasoille ja syökyrsorvet kulkevat osittain rakenteiden sisällä

Vesikaton vedenpoisto on toteutettu vaihtelevasti sisäpuolisilla vedenpoistoilla, räystäskouruilla sekä syöksytorvilla. Osa syöksytorvista kulkee seinä- ja kattorakenteiden sisällä, joka aiheuttaa vuotoriskin rakenteisiin. Ylemmiltä katoilta johdetaan vettä alemmille tasoille, joka on aiheuttanut vesikatteiden paikoittaista kulumista. Vesikatteen uusimisen yhteydessä suositellaan vedenpoistojärjestelmän uusimista.

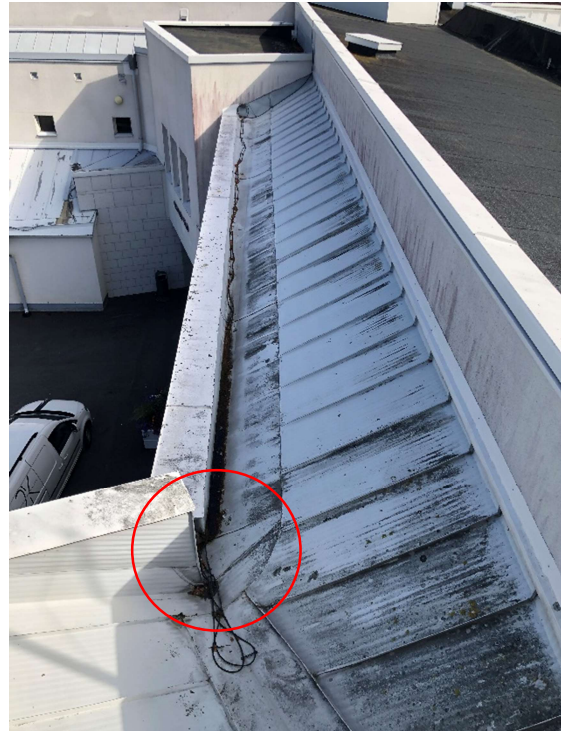
**Kuva 16** Vedenpoisto toteutettu monimutkaisesti ja sisäpuolisella vedenpoistolla

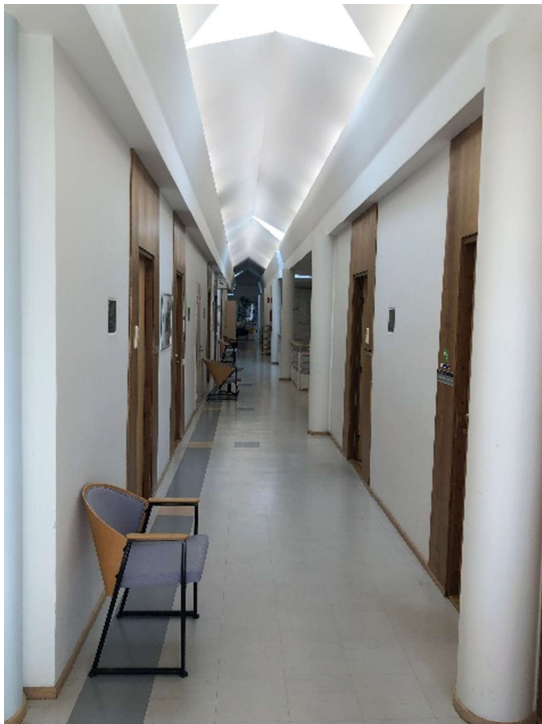
Kuva 17 Yleiskuvaa käytävältä, lattia vinyylilaattaa ja sei-  
nät levytetyjä ja maalattuja

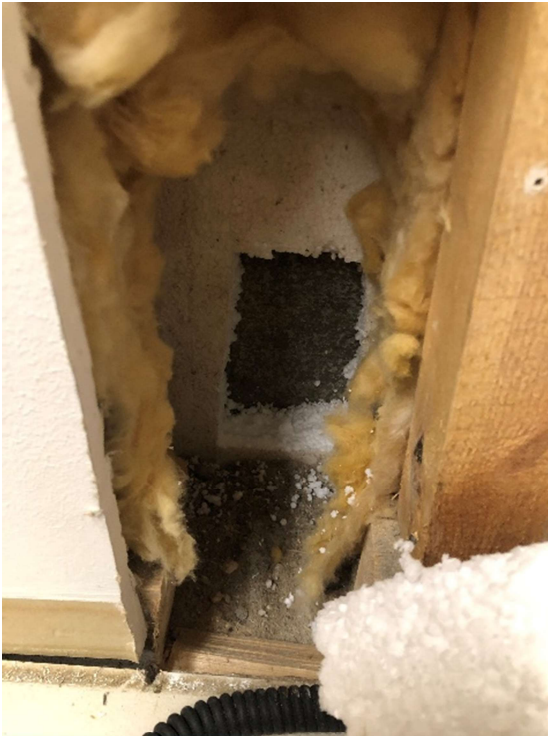
- rakenne on maanvastainen, sisäpuolelta lämmöneristetty puurunkoinen seinä
- betonia vasten lämmöneristeenä EPS
- betonista havaittiin poikkeavia arvoja pintakosteudenosoittimella
- seinän eristeestä sekä puuosista mitattiin poikkeavaa kosteutta
- avauskohta noin kolme metriä maanpinnan alapuolella

**Kuva 21** RA4, seinärakenne puurakenteinen, betonia vasten EPS

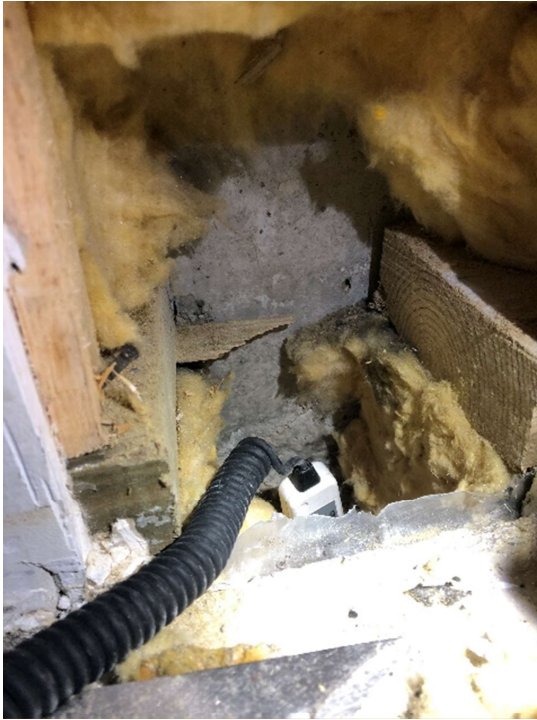
- betonista havaittiin pintakosteudenosoittimella poikkeavia arvoja
- sokkelihalkaisussa lämmöneristeenä mineraalivillaa, halkaisun syvyys noin 350 mm
- alasidepuu noin 74 cm maanpinnan alapuolella
- ulkoseinän eristeestä ja sokkelihalkaisusta otettiin materiaalinäyte mikrobialalyysia varten
  - o ulkoseinässä ei havaittu mikrobikasvua materiaalissa
  - o sokkelihalkaisussa ei havaittu mikrobikasvua materiaalissa

**Kuva 24** RA6, sokkelihalkaisuna mineraalivillaa, syvyys noin 350 mm, seinän lämmöneriste betonia vasten

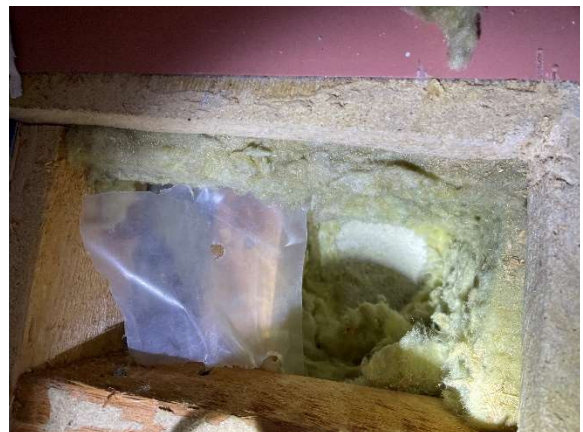
**Kuva 26** RA7, mineraalivillan alla betonilaatta

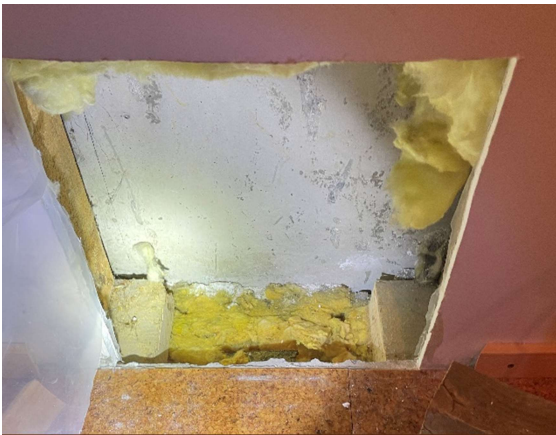
- betonin ja puurungon välissä tuuletusrako, seinän lämmöneriste kiinni betonissa
- alasidepuun alla sokkelihalkaisuna mineraalivillaa
- maanpinta n. 200 mm lattiapinnan alapuolella
- maanpinta n. 100 mm alasidepuun alapuolella
- ulkoseinän eristeestä ja sokkelihalkaisusta otettiin materiaalinäyte mikrobianalyysejä varten
  - o molemmissa näytteissä havaittiin selvä mikrobikasvu materiaalissa

**Kuva 27** RA1, seinä mineraalivillaeristeinen, sokkelihalkaisuna mineraalivillaa

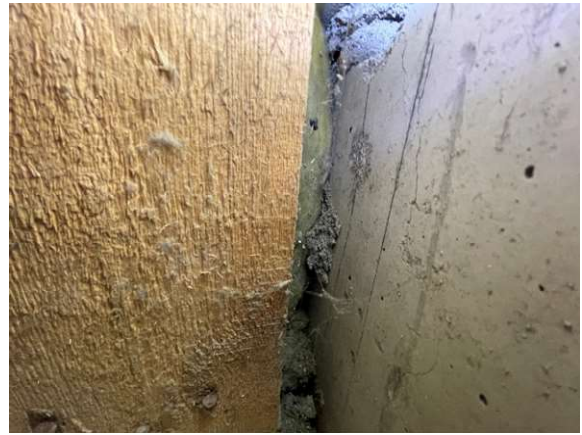
**Kuva 28** RA1, puurungossa tuuletusrako, seinän lämmöneriste kiinni betonissa

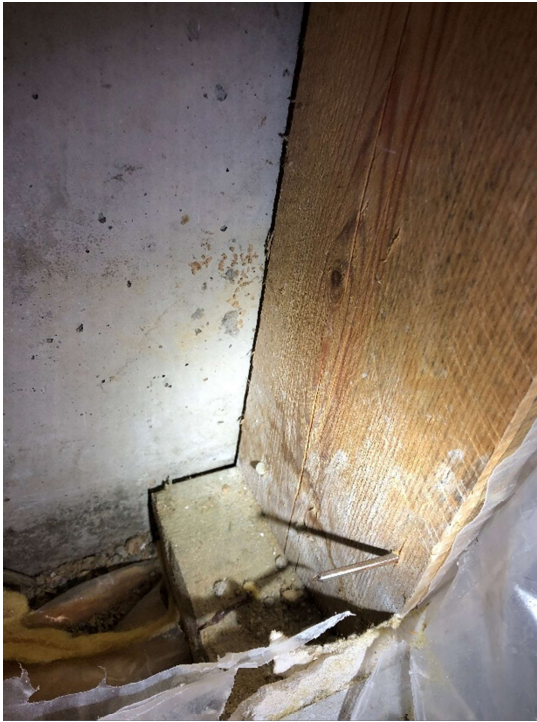
- ulkoseinärakenne puurakenteinen, lämmöneristeenä mineraalivilla
- puurunko ja eriste asennettu kiinni ulkoseinän betoniin
- alasidepuun alla tiivistekaistana pussitettu mineraalivilla
- alasidepuun alla sokkelihalkaisu, lämmöneristeenä käytetty mineraalivillaa
- sokkelihalkaisun puuosat lahonneet ja märkä, mineraalivillasta mitattiin poikkeavaa kosteutta
- avauksesta havaittiin mikrobiperäistä hajua
- ulkoseinän eristeestä, alasidepuun villakaistasta ja sokkelihalkaisusta otettiin materiaalinäyte mikrobianalyysejä varten
  - o ulkoseinän eristeessä ja sokkelihalkaisussa havaittiin selvä mikrobikasvu materiaalissa
  - o alasidepuun villakaistassa havaittiin epäily mikrobikasvusta materiaalissa

**Kuva 29** RA8, puurunko ja lämmöneriste kiinni betonissa

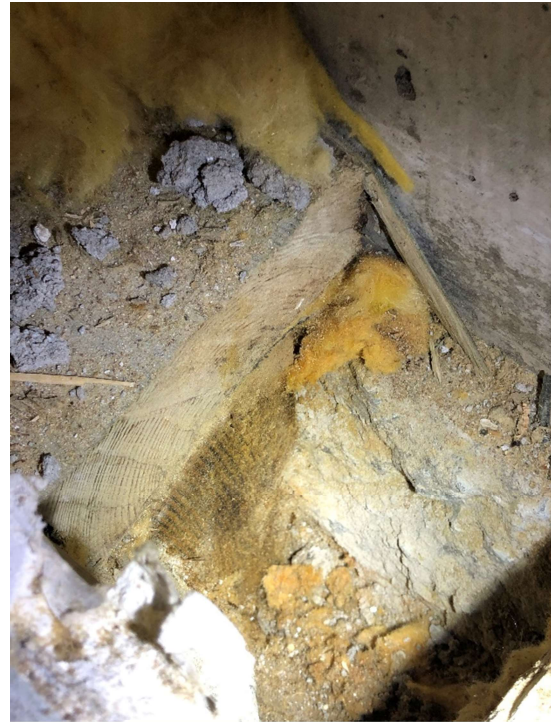
**Kuva 30** RA8, sokkelihalkaisun puurunko lahonnut ja märkä

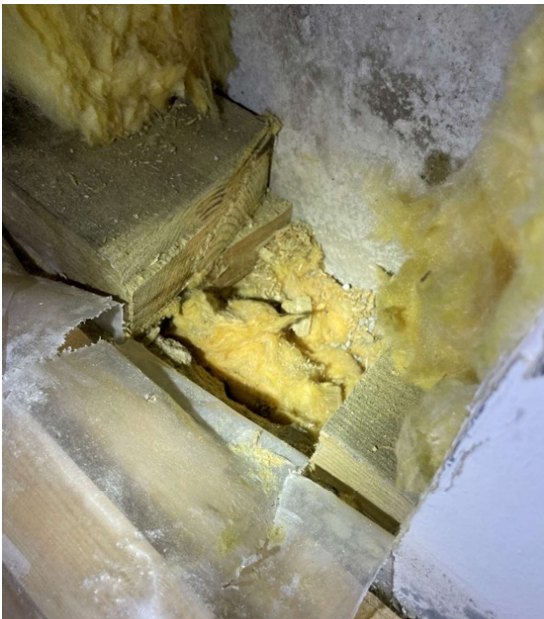
- avauskohdan ympärillä betoniseinässä on valumajälkiä
- ulkoseinärakenne on toteutettu puurakenteisena, lämmöneristeenä mineraalivillaa
- puurunko ja lämmöneriste on asennettu betonirakennetta vasten
- kipsilevyn pinnassa tummentumaa
- alasidepuun alla sokkelihalkaisuna mineraalivillaa
- ulkoseinän eristeestä ja sokkelihalkaisusta otettiin materiaalinäyte mikrobianalyysia varten
  - o molemmissa näytteissä havaittiin selvä mikrobikasvu materiaalissa

**Kuva 31** RA9, alasidepuun alla sokkelihalkaisuna mineraalivillaa

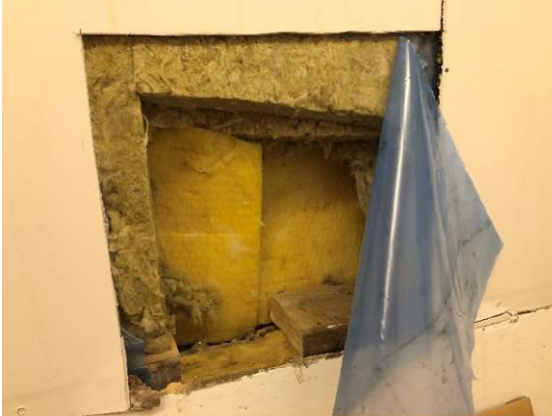
- avauskohdan ympärillä seinän sisäpinnassa havaittiin valumajälkiä
- ulkoseinärakenne on toteutettu puurakenteisena, lämmöneristeenä mineraalivillaa
- lämmöneristeen ulkopinnassa tuulensuojalevynä kova villa
- avauksesta tarkasteltuna havaittiin vesikaton kattovasat, vesikate tulee avauskohdan yläpuolelle
- ulkoseinän alaosan eristeestä otettiin materiaalinäyte mikrobianalyysia varten
  - o näytteessä havaittiin selvä mikrobikasvu materiaalissa

**Kuva 32** RA10, sisäpinnassa höyrynsulkumuovi, takana tuulensuojana kova villa

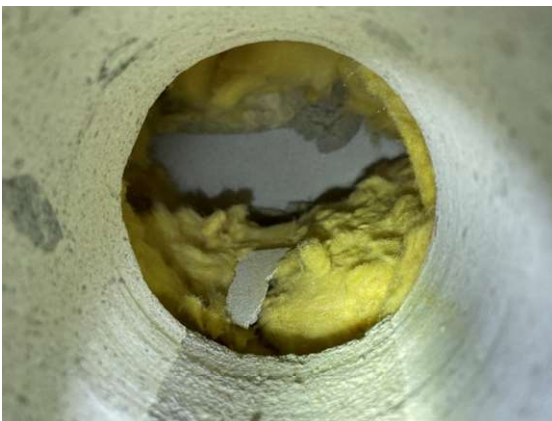
- ulkoseinärakenne tiili-villa-tiili- rakenteinen
- rakenteen tuuletusrako täyttynyt laastipurseista
- avauskohdan RA13 takana yläpohjan puurankarakenteita ja lämmöneristettä
- avauksista ei aistittu poikkeavaa hajua
- kaikista avauksista otettiin ulkoseinän eristeestä materiaalinäytteet mikrobianalyysia varten
  - o näytteissä ei havaittu mikrobikasvua materiaalissa

**Kuva 34** RA11, lämmöneristeenä mineraalivillaa, tuuletusrako puuttuu

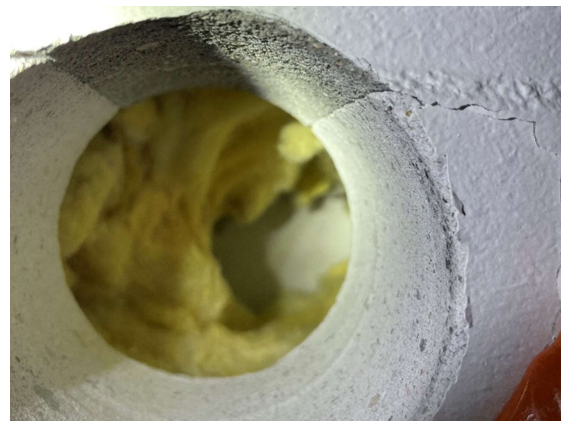
**Kuva 35** RA12, lämmöneristeenä mineraalivillaa, tuuletusrako puuttuu

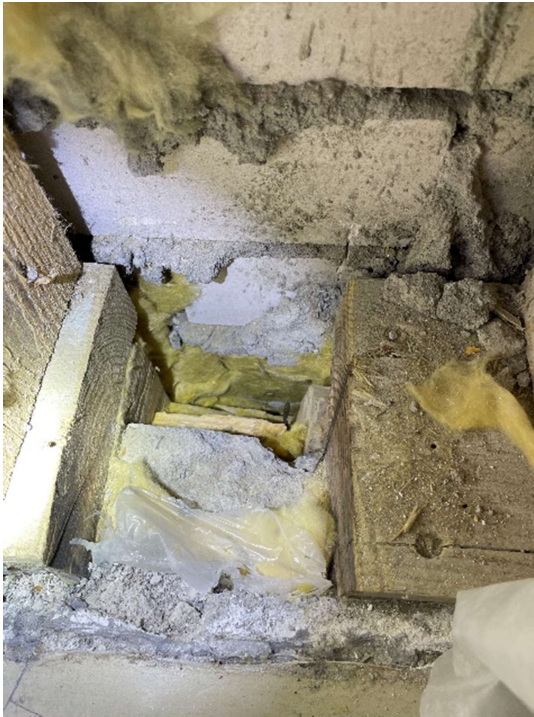
- ulkoseinärakenne on puurakenteinen, lämmöneristeenä mineraalivilla
- julkisivuna on rapattu tiilimuuraus, tuuletusrako on täyttynyt muurauksen laastipurseista
- höyrynsulkumuovi päättyy alapohjalaatan päälle, eristetilasta ilmayhteys sisätilaan
- perusmuurin lämmöneristeenä on mineraalivilla
- ulkoseinän lämmöneristeestä otettiin materiaalinäyte mikrobianalyysia varten
  - o näytteessä ei havaittu mikrobikasvua materiaalissa

Kuva 36 RA16, tuuletusrako tukossa laastipurseista

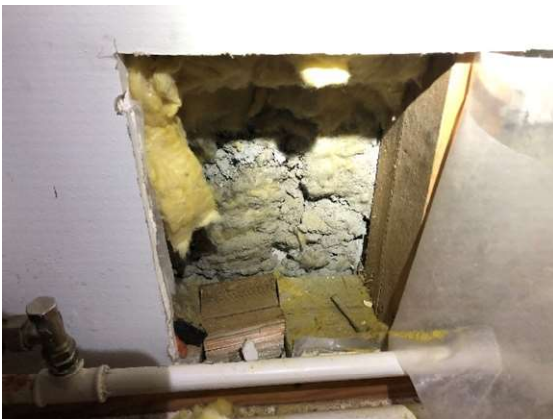
- ulkoseinärakenne on puurakenteine, lämmöneristeenä mineraalivilla
- alasidepuun alla tiivistekaistana pussitettu mineraalivilla
- julkisivuna on rapattu tiilimuuraus, tuuletusrako on täyttynyt muurauksen laastiroiskeista
- perusmuurin lämmöneristeenä on mineraalivilla
- sokkelihalkaisusta otettiin materiaalinäyte mikrobianalyysia varten
  - o näytteessä ei havaittu mikrobikasvua materiaalissa

Kuva 38 RA17, tuuletusrako täynnä laastipurseita

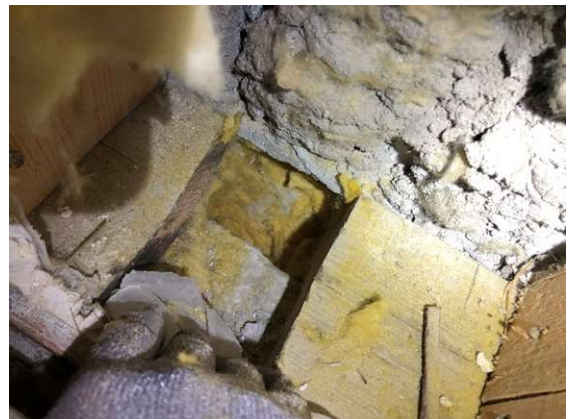
Kuva 39 RA17, sokkelin lämmöneristeenä on mineraalivilla

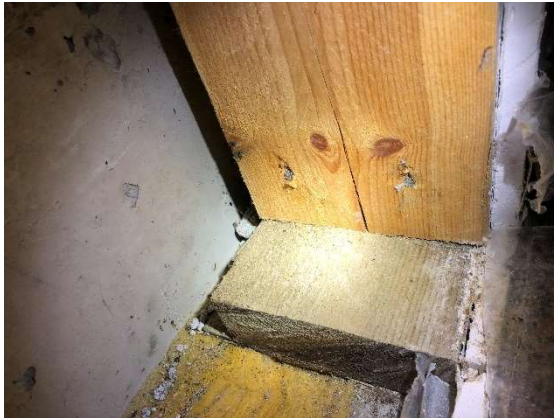
- ulkoseinärakenne on puurakenteinen, lämmöneristeenä mineraalivilla
- puurungon takana on perusmuurin betoni, rakenne on ns. valesokkelirakenteinen
- alasidepuun alla bitumikermi
- perusmuurin lämmöneristeenä on mineraalivilla
- sokkelihalkaisun mineraalivilla on märkää
- ulkoseinän eristeestä ja sokkelihalkaisusta otettiin materiaalinäyte mikrobianalyysia varten
  - o ulkoseinässä ei havaittu mikrobikasvua materiaalissa

Kuva 40 RA18, rungon takana tuuletusrako, mineraalivillaläpiste paikoin kiinni betonissa

Ensimmäisen kerroksen ulkoseinärakenteiden alaosa on toteutettu perusmuurin betonia vasten rakennetuilla puurakenteisilla seinillä, ns. valesokkelirakenteella. Rakenne on riskialtis vaurioitumaan maaperästä nousevan kosteuden vaikutuksesta. Seinien eristetiloista ei mitattu poikkeavaa kosteutta. Ulkoseinän eristeistä otetuissa materiaalinäytteissä havaittiin mikrobianalyysin perusteella selvää mikrobikasvua.

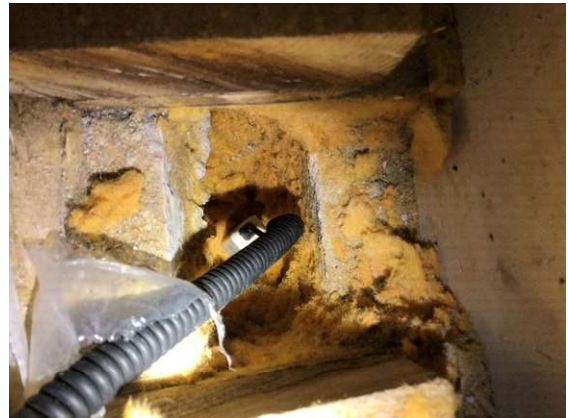
- sokkelihalkaisussa havaittiin selvä mikrobikasvu materiaalisissa

Kuva 41 RA18, sokkelihalkaisuna mineraalivilla

Perusmuurin lämmöneristys on toteutettu sokkelihalkaisuun asennetulla mineraalivillalla. Mineraalivilla on riskialttiissa paikassa vaurioitumaan, sillä se sijaitsee tuulettumattomassa tilassa betonirakenteen sisällä. Rakenteeseen kohdistuu kosteusrasitusta sade- ja sulamisvesistä sekä maaperästä nousevasta kosteudesta. Mikäli kosteus ei tuuletetu tarpeeksi nopeasti pois rakenteesta, voi materiaali kosteus- ja mikrobivaurioitua. Sokkelihalkaisuista mitattiin paikoin poikkeavaa kosteutta. Mikrobianalyysissa havaittiin osassa näytteitä selvää mikrobikasvua sokkelihalkaisun mineraalivillaeristeissä.

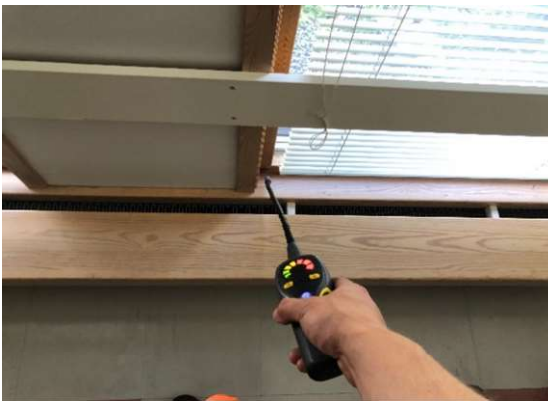
**Kuva 44** Merkittävää ilmavuotoa tilan 0044 karmiliitoksesta

Kellaritilassa kaasua laskettiin ulkoapäin tilojen 0052, 0050, 0044, 0054, 0055 sekä 0091 ulkoseinärakenteseen. Tiloissa havaittiin merkittävää ilmapuotoa ulkoseinän ja alapohjan liitoksesta, karmiliitoksista, patterikiinnikkeistä, seinän läpivienneistä ja muista rakenteen epäjatkuvuuskohdista. Havainnot ovat vastaavia kaikissa tiloissa.

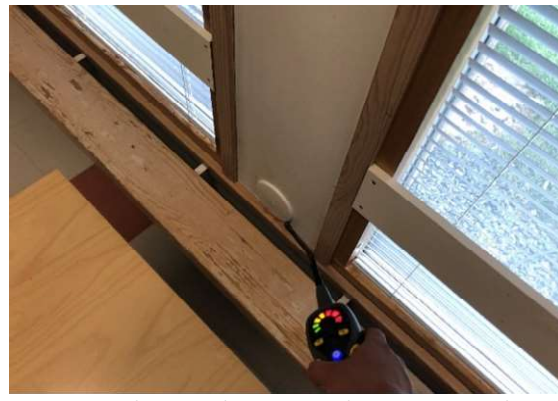
**Kuva 45** Merkittävää ilmavuotoa tilan 0053 seinän läpiviennistä

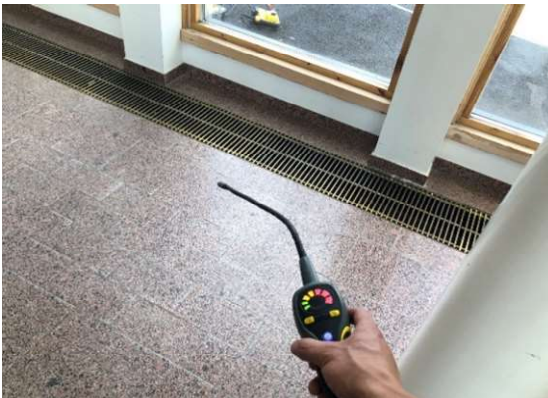
**Kuva 46** Tilassa 1088 merkittävää ilmavuotoa, tila täyttyi merkkiainekaasulla

Ensimmäisessä kerroksessa kaasua syötettiin tilojen 1104, 1028 sekä 1088 ulkoseinärakenteeseen ulkoapäin.

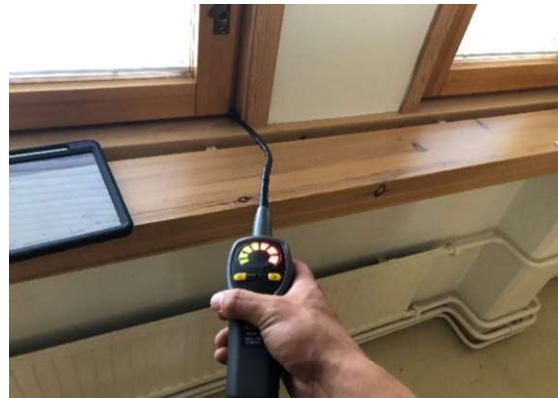
**Kuva 47** Merkittävää ilmavuotoa tilan 1028 ikkunan ja ulkoseinän liitoksesta

Tilassa 1028 merkittävää ilmavuotoa havaittiin ulkoseinän ja alapohjan liitoksesta, ulkoseinän ja pilarin liitoksesta, ikkunan karmiliitoksista, ikkuna ja seinän liitoksesta, johtokourusta sekä patterin kiinnikkeistä.

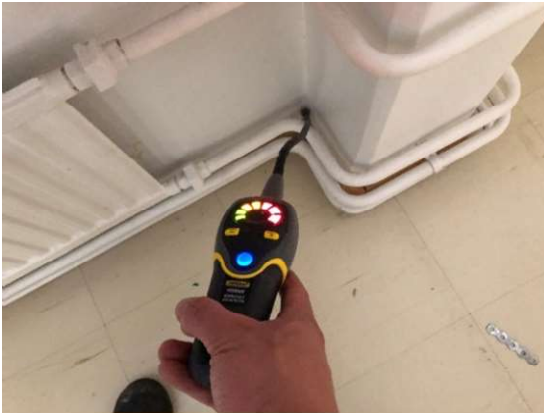
**Kuva 48** Merkittävää ilmavuotoa tilan 1028 pilarin ja ulkoseinän sekä alapohjan ja ulkoseinän liitoksesta

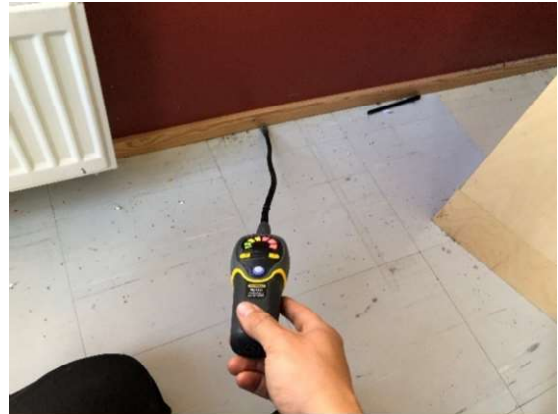
**Kuva 49** Merkittävää ilmavuotoa tilan 1104 alapohjan ja ulkoseinän liitoksesta

Tilassa 1104 merkittävää ilmavuotoa havaittiin ulkoseinän ja alapohjan liitoksesta, ikkunan karmiliitoksista, ikkunan ja ulkoseinän liitoksesta sekä patterin kiinnikkeistä.

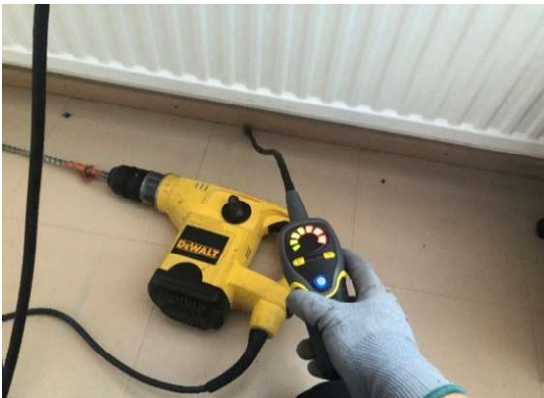
**Kuva 50** Merkittävää ilmavuotoa tilan 2003 US ja VP liitoksesta

Toisessa kerroksessa kaasua laskettiin tilojen 2003, 2008, 2021, 2028 sekä 2046 ulkoseinärakenteeseen sisältä päin. Tiloissa havaittiin merkittävää vuotoa välipohjan ja alapohjan liitoksesta, seinän läpivienneistä ja kiinnitysrei'istä, patterikiinnikkeistä, karmiliitoksista ja ulkoseinän ja ikkunan liitoksesta. Havainnot olivat vastaavia kaikissa tiloissa.

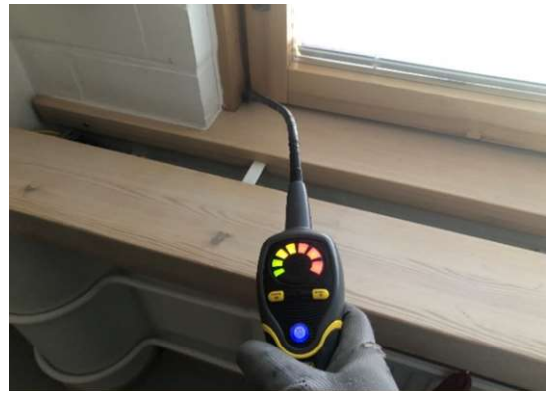
**Kuva 51** Merkittävää ilmavuotoa tilan 2021 karmiliitoksesta

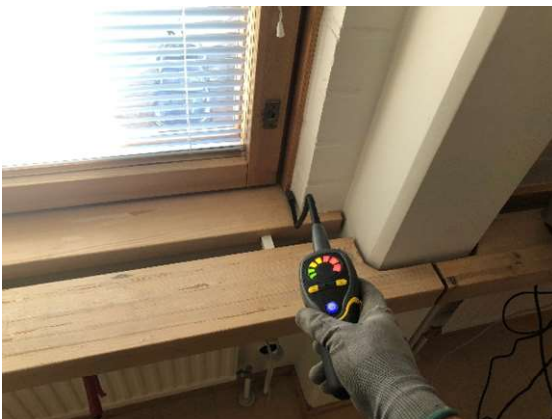
**Kuva 52** Merkittävää ilmavuotoa tilan 2008 ulkoseinän ja ikkunan liitoksesta

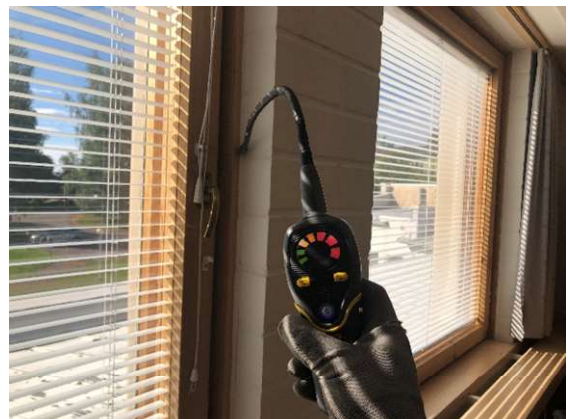
**Kuva 53** Merkittävää ilmavuotoa tilan 2028 ikkunan ja ulkoseinän liitoksesta
