ELY-keskus muistuttaa - Tiekunta tai liittymäluvan haltija vastaa yksityistieliittymän näkemän ja rumpujen kunnossapidosta

Puutteellinen näkemä on liikenneturvallisuusriski

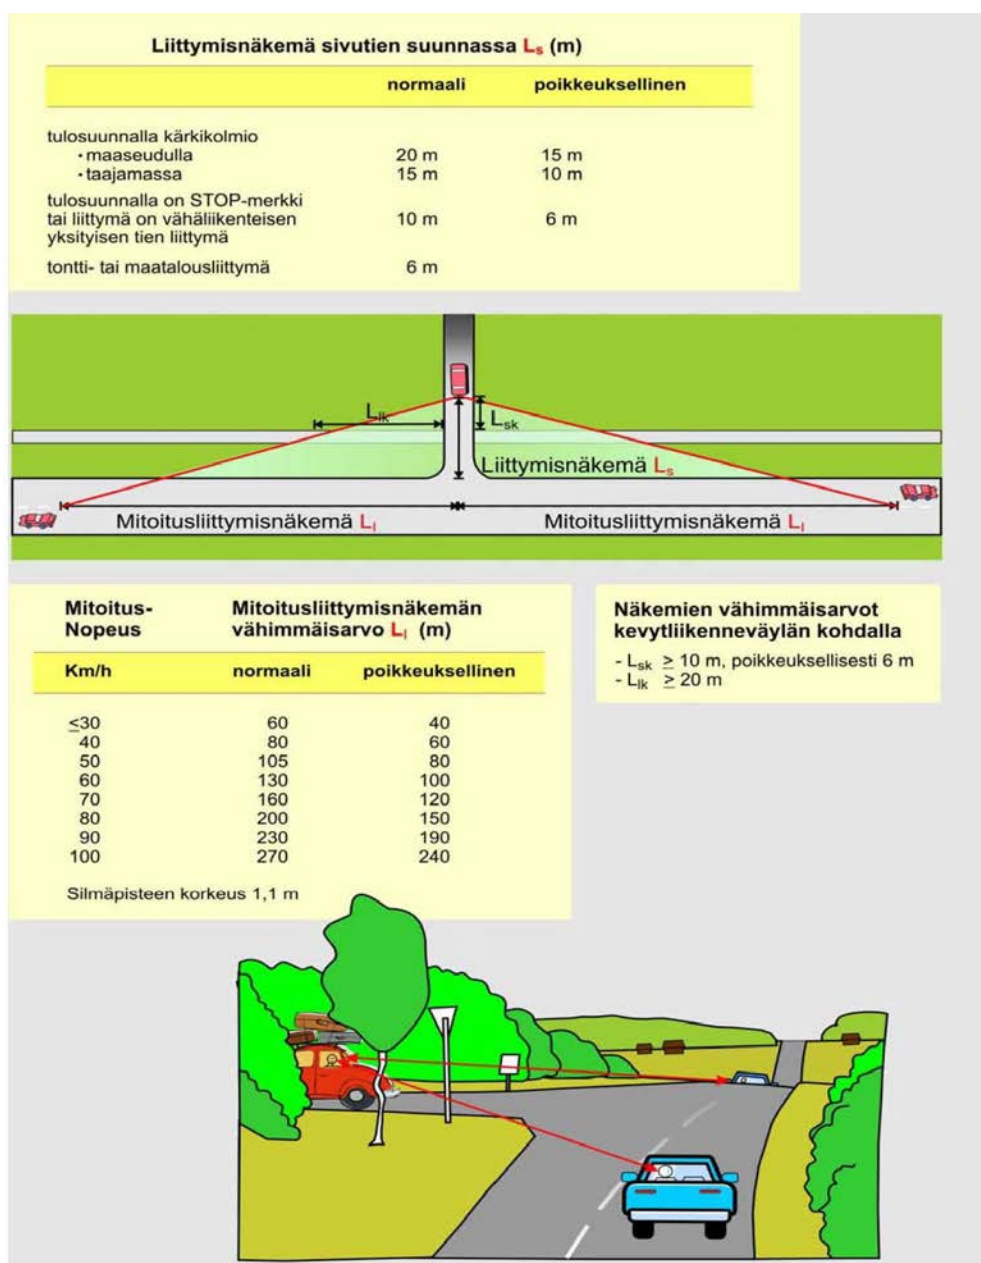
Maantieliittymissä vaadittavien näkemäalueiden mitoitus on esitetty seuraavassa kuvassa.

ELY-keskus muistuttaa tiekuntia ja liittymäluvan haltijoita, että yksityistien liittymästä on oltava esteetön näkemä maantielle ympäri vuoden. Kesällä vesakot on raivattava ja korkea heinäkasvillisuus niitettävä. Talvella puolestaan liittymien näkemäesteiksi kasautuvia lumivalleja on madallettava. Liittymän näkemien kunnossapidosta vastaa yksityistien tiekunta tai liittymäluvan haltija. Puutteelliset näkemät aiheuttavat liikenneturvallisuusriskin etenkin loppukesällä, jolloin kasvillisuus on runsasta. Erityisen tärkeää on, että näkemät ovat kunnossa elokuussa koulujen alkaessa, jolloin liikkeellä on paljon pieniä koululaisia.

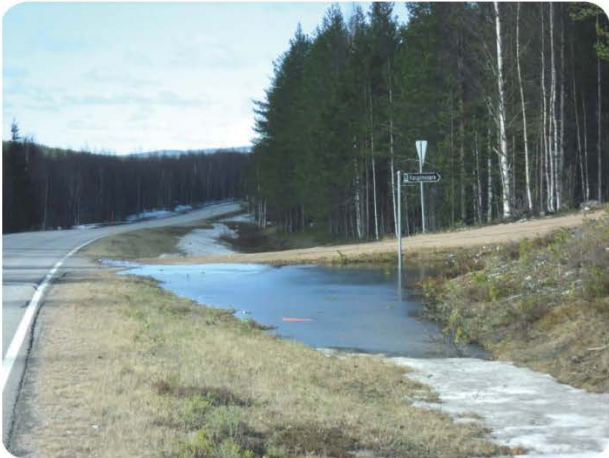
Jäätynyt rumpu estää veden virtaamisen ojassa ja vedet valuvat tielle. (Kuva: Timo Saarenketo)

Rummun pitää toimia myös talvella, jolloin rumpujen jäätyminen voi aiheuttaa omat haasteensa. Jos rumpu jäätyy ja sulamisvedet eivät pääse virtaamaan eteenpäin, vedet valuvat tielle. Yön aikana tien pinnalle valunut vesi jäätyy ja syntyy ns. paannejäätä. Tielläliikkuville tällaiset äkillisesti esiintyvät jäiset kohdat aiheuttavat onnettomuusriskin. Liittymän haltijan vastuulla on jäätyneen rummun avaus.

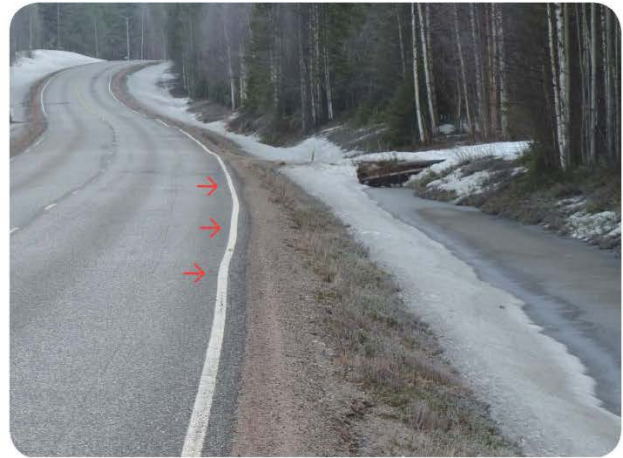
Mikäli veden virtaus estyy pitkään, imeytyy vesi tierakenteseen aiheuttaen esim. routaheittoja. (Kuva: Timo Saarenketo)
