| Kunta | Pieksämäki |
| Osoite | Toikantie 9 |
| Kohdetyyppi | Hotelli |

Inventoija 6.-7.10.2016, Minttu Kervinen, FCG suunnittelu- ja tekniikka  
Tallentaja 1.12.2016, Minttu Kervinen, FCG suunnittelu- ja tekniikka

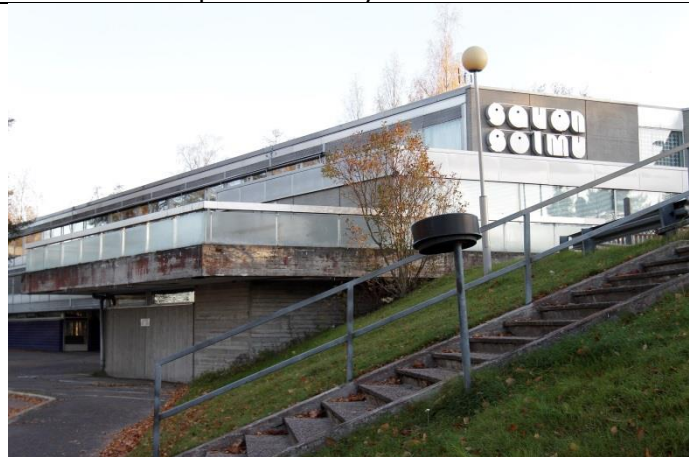
Rakennuksen julkisivuissa on havaittavissa betonipinnoilla veden valumajälkeä ja leväkasvustoja paikoissa, joissa puustoa on lähellä julkisivua. Alumiiniprofiileissa näkyy kolhuja. Terassin betonirakenteet ovat huonossa kunnossa.

Pääsisäänkäyntiin liittyvä terassi.

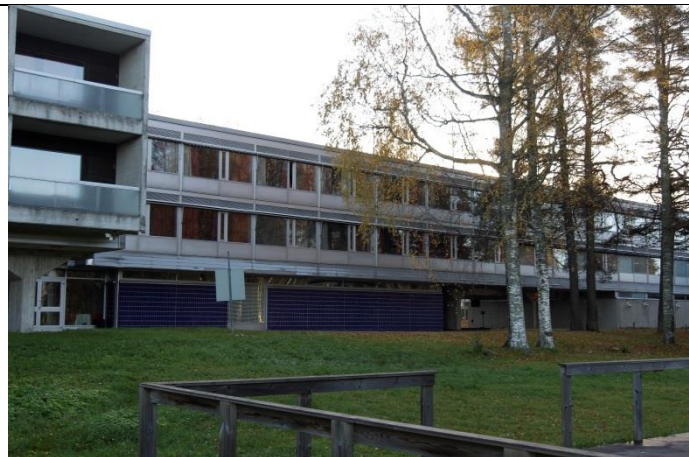
Alkuperäinen hotellihuoneet käsittänyt osa on alkujaan ollut pilarien päällä ja maisema on jatkunut rakennuksen ali. Laajennuksen yhteydessä huoneisto-osan alle on rakennettu neuvottelutiloja ja alkuperäinen vaikutelma keveästä, ilmassa leijuvasta rakennusosasta on menetetty. Nauhaikkunoilla ja julkisivun alumiini vuorauksella on korostettu rakennusosan keveää ilmettä. Kuvassa julkisivu lounaaseen.

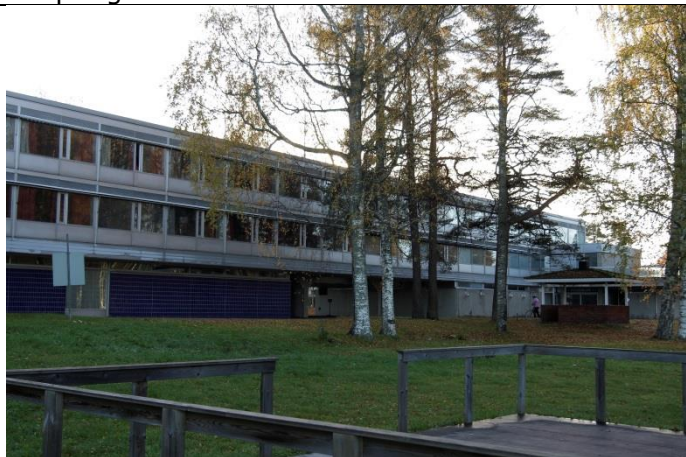
Hotellin edustalla sijaitsee huonokuntainen tanssilava ja hotellirakennuksen tyyliin sopimaton huvimaja. Kuvassa alkuperäisen huoneisto-osan julkisivu lounaaseen.

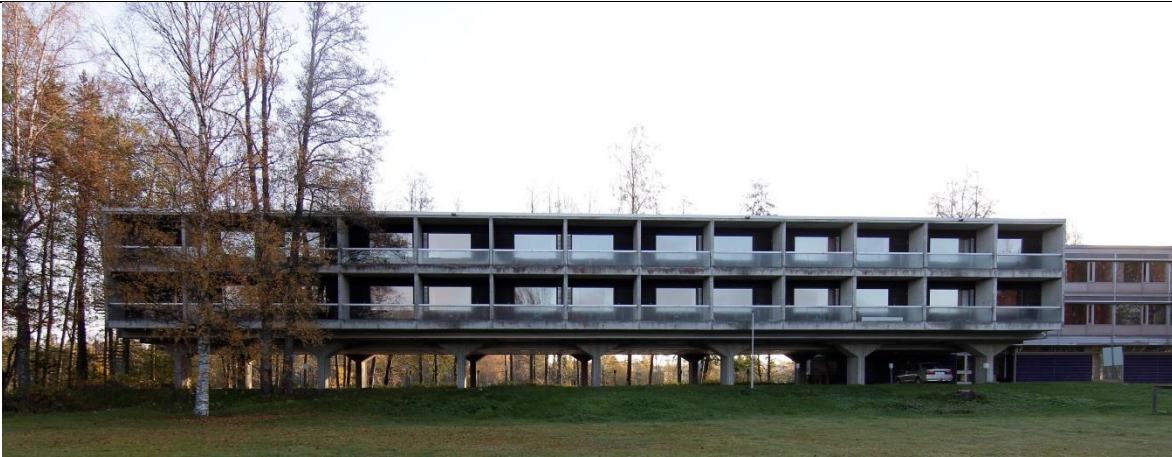
Uudisosa on toteutettu pilarien päälle. Maisema jatkuu rakennuksen ali. Paikalla valettujen parvekkeiden muodostama ruudukko muodostaa yhdessä ikkunoiden kanssa pitkille julkisivuille voimakkaan graafisen ilmeen.

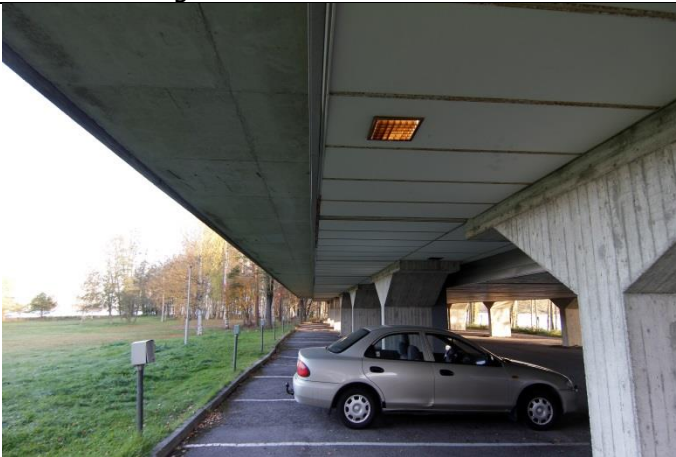
Pilarien päälle nostetun uudisosan alla on pysäköintialue.

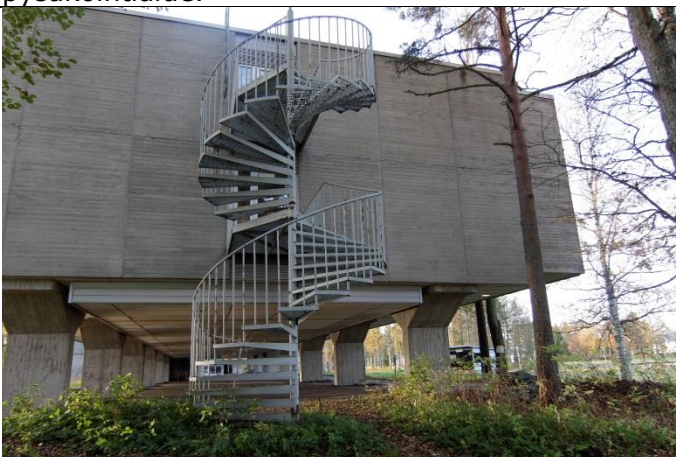
Uudisosan luoteispäädyssä on kierreportaat. Julkisivun betonielementit on valettu lautapintaissä muoteissa.

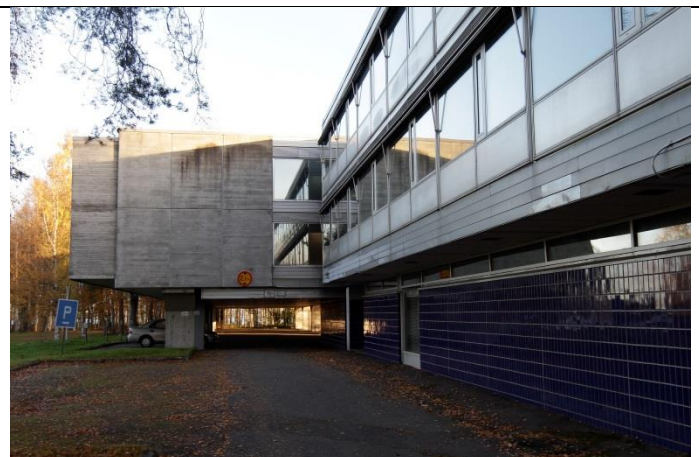
Uudisosan kaakkoispääty. Uudisosa on porrastettu alkuperäiseen huoneisto-osaan nähden.

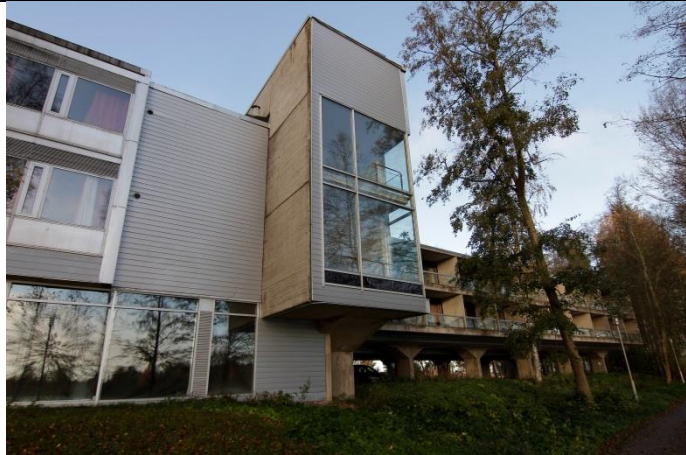
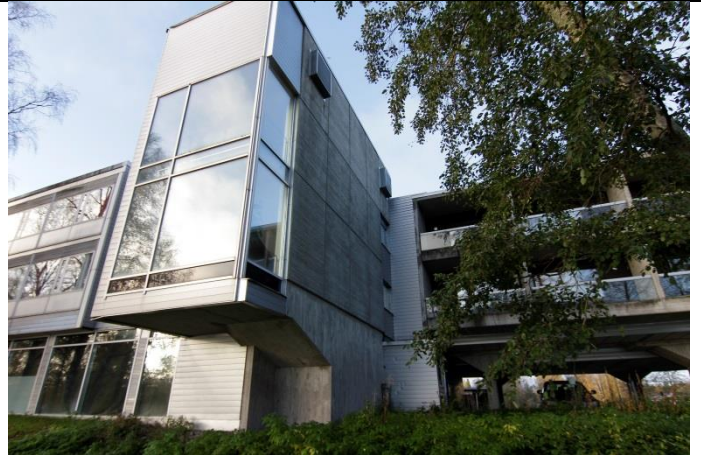
Uudisosan liittää alkuperäiseen huoneisto-osaan ulosvedetty näyttävä portaikko.

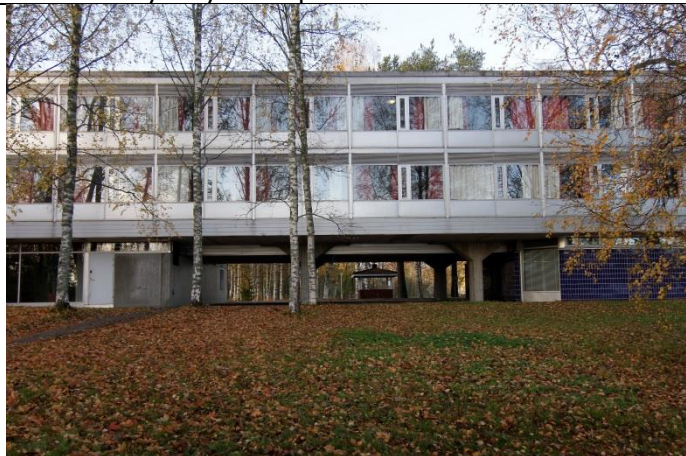
Alkuperäisen huoneisto-osan julkisivu koilliseen. Vasemmalla uima-allasosasto, oikealla laajennuksen yhteydessä rakennettuja kokoustiloja, joiden takia rakennus ei enää hahmotu pilarien päällä leijuvana.

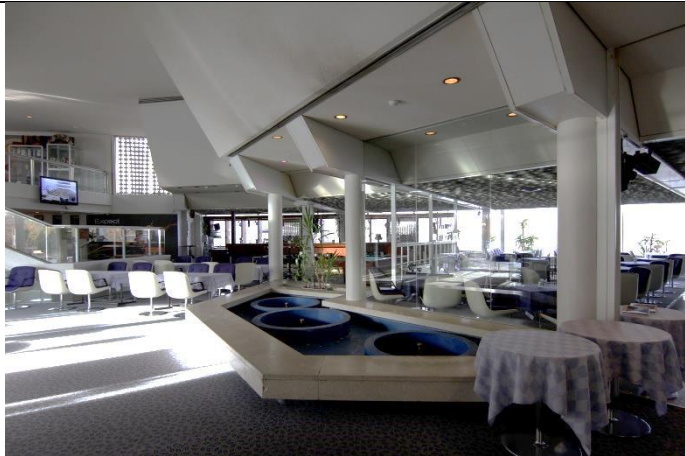
Sisääntulo aulan erottaa ravintolasalista suihkulähde, jossa tällä hetkellä ei ole vettä. Vain sisäkatto on toteutettu levytyksillä. Kantava rakenne on suorakulmainen levytyksen takana. Kattoa kannattavat massiiviset palkit on levytetty.

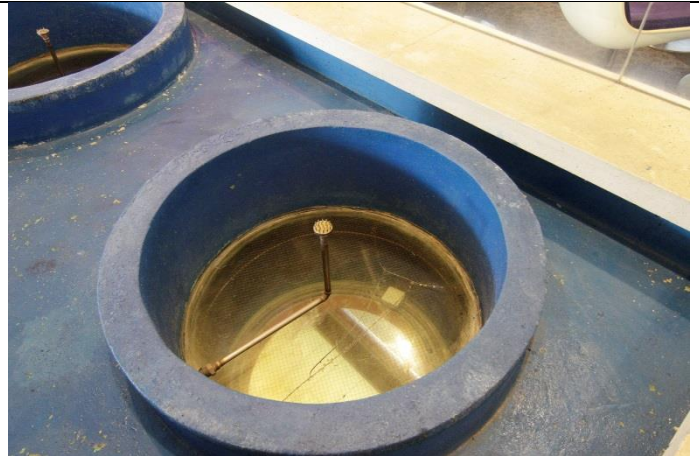
Suihkualtaan pohjan läpi näkyy kellarikerroksessa sijaitsevaan yökerhoon. Yökerhon valaistus on heijastunut veteen altaan ollessa toiminnassa.

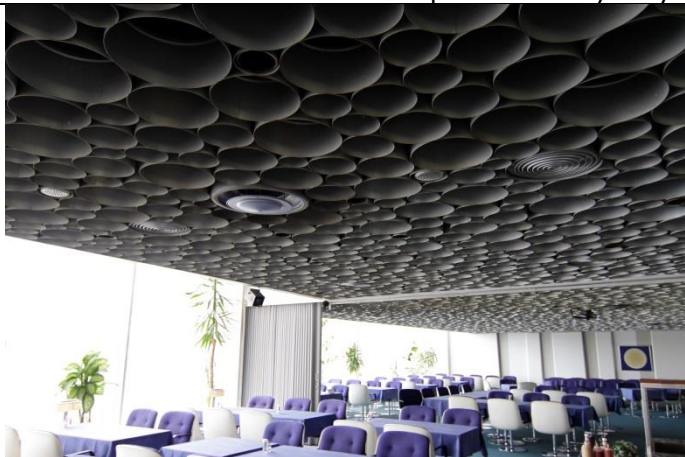
Ruokasalin katto on toteutettu alumiiniputkista, joihin tekniikka on piilotettu.

Ravintolasalin sisustuksen hienoin elementti on sisäkaton verhoilu erikokoisilla alumiiniputkilla, joiden sisään valaisimet, ilmastointi ja sprinklerit on upotettu. Putkistoon lankeava valo tekee kattopinnasta hyvin elävän ja helmeilevän, toisaalta ratkaisu luo avaruusalusmaista tunnelmaa. Ruokasalin alkuperäinen irtokalusto on edelleen käytössä. Tanssilattiaa ja orkesterisyvennystä on laajennettu, mutta ne sijaitsevat alkuperäisellä paikallaan. Nykyisen aulabaarin paikalla on ollut alun perin kabinetti.

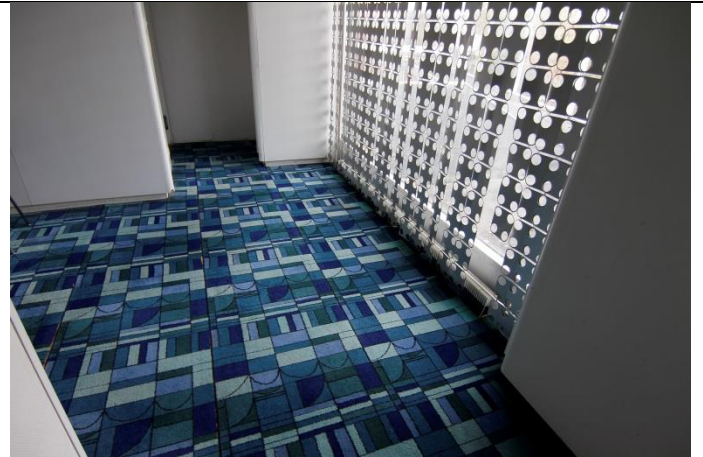
Entiseen baariin vievällä käytävällä on säilynyt alkuperäistä kotelattiamattoa.

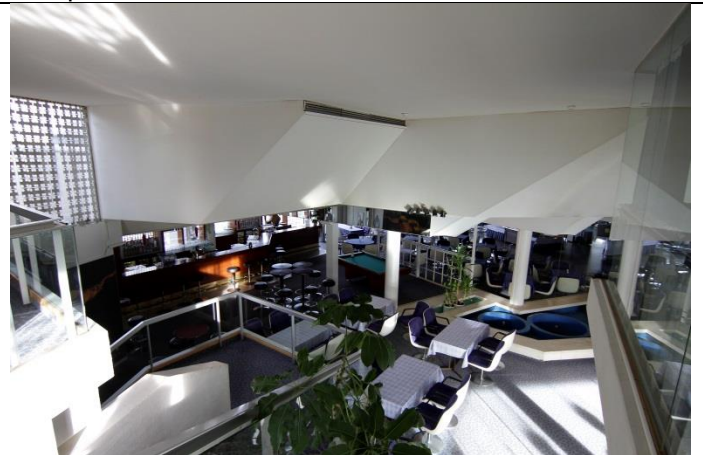
Ylimmän kerroksen hotellihuoneisiin vievän käytävän suulla on aulatila, josta aukeaa näkymä alas pääaulaan ja ravintolasaliin. Kuvassa oikealla näkyy baaritila, jotka on muutettu kokoustilaksi. Vaino sisäkatto on toteutettu levytyksillä. Kantava rakenne on suorakulmainen levytyksen takana.

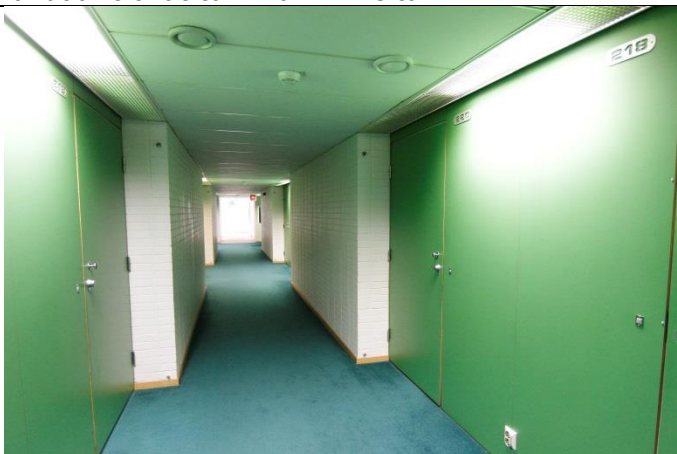
Alkuperäisen huoneisto-osan käytävä on sävyiltään voimakkaan vihreä. Kokolattiamatto on alkujaan ollut voimakkaasti kuvioitu. Valaistus on upotettu alas laskettuun kattoon.

Kuluneisuus näkyy myös sisätiloissa. Erityisesti kokolattiamatot ovat kuluneita. Laadukkaat huonekalut ovat kuitenkin kestäneet hyvin aikaa, samoin pallomaiset ovenkahvat ja kylpyhuoneille ilmettä antavat lavuaarit. Ravintolasalin erikoinen sisäkatto on säilynyt siistinä, vaikka sen puhdistus onkin työlästä. Materiaaleiltaan 1970-luvun design on osoittautunut melko kestäväksi.

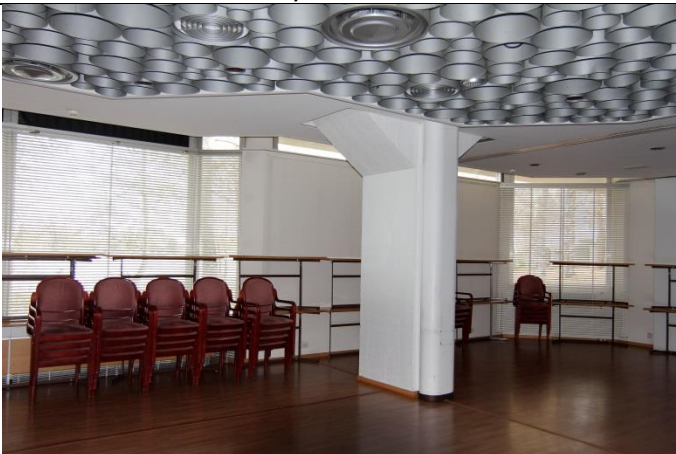
Alkuperäisen huoneisto-osan alle rakennettujen kokoustilojen iso kokoushuone. Alkuperäiset, huoneisto-osaa kannattelevat pilarit on jätetty näkyville. Sisäkatossa on käytetty alumiiniputkia samaan tapaan kuin ruokasalissa.

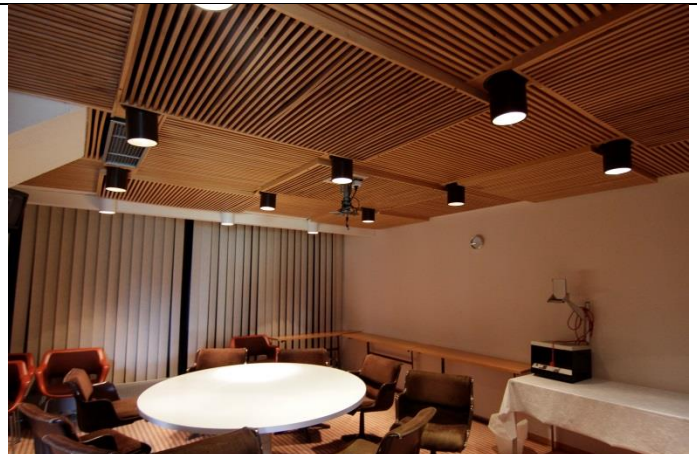
Alkuperäisen huoneisto-osan alle rakennettujen kokoustilojen pienempi kokoushuone. Sisäkatossa on käytetty puurutilöitä, joiden osaksi valaistus on integroitu. Kalustuksena on mm. Olli Mannermaan Kilta -tuoleja.

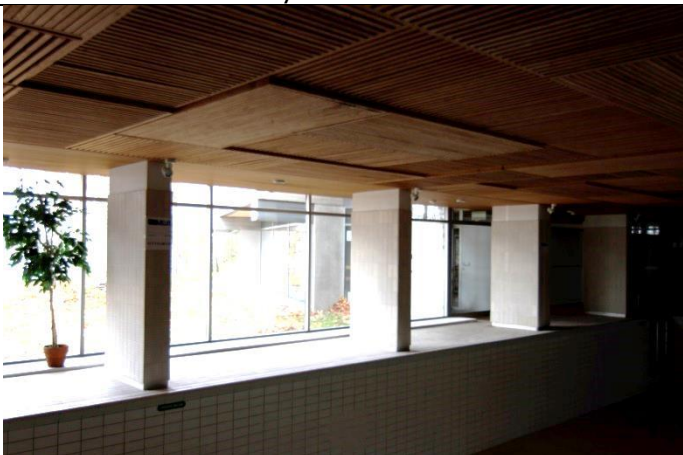
Allasosastolta aukeaa isot ikkunat Asemanlahden suuntaan. Kantavana rakenteena on betonipilarit.

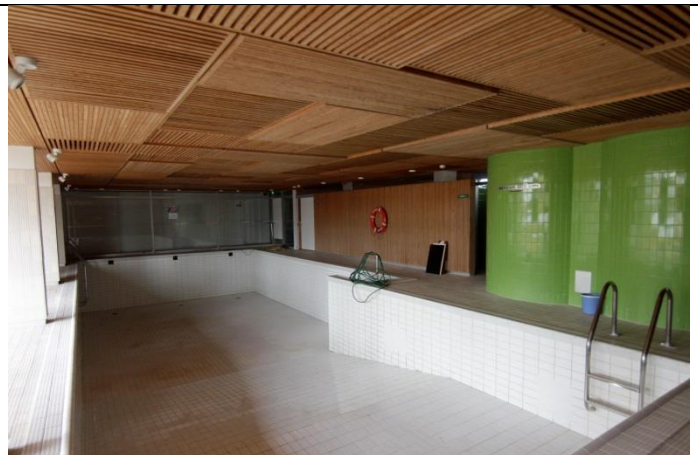
Uima-altaan pumppu on rikki eikä allas ole tällä hetkellä käytössä. Allasosaston katto on vuorattu puuritilöillä.
