# **KANTTILAN ASEMAKAAVAMUUTOS**

## **Asemakaavaselostus (ehdotus)**

Päivämäärä  
29.9.2025

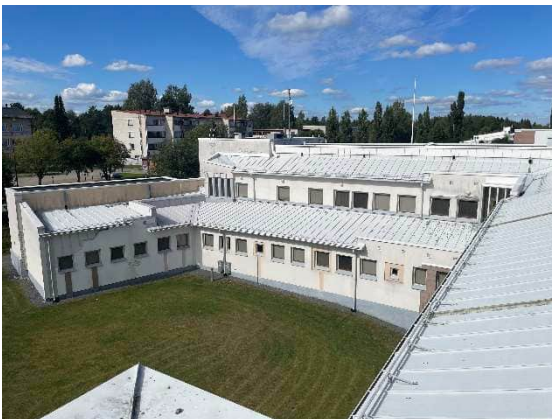
Kuva 3 Valtaosa piha-alueista on nurmipintaisia

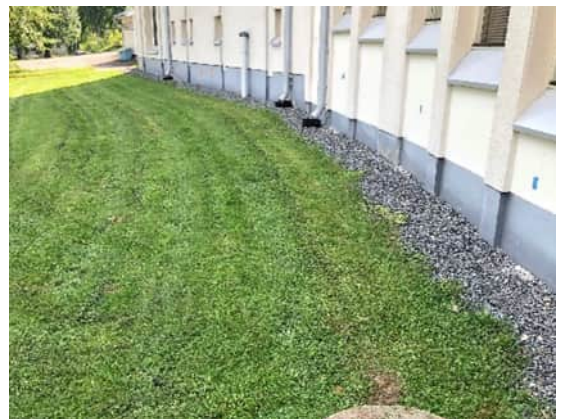
Kuva 4 Nurmipintaisten alueiden seinustalla sepelikaista

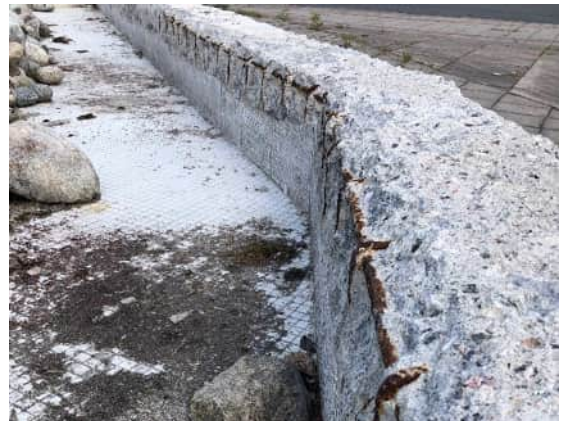
Etupihalla on käytöstä puistettu suihkulähde sekä betoninen portaikko. Portaikon askelmat ovat rapautuneet lähes kokonaan, ja suihkulähde on rapautunut merkittävästi. Mikäli portaat halutaan säilyttää, ne tulee uusia kokonaan. Suihkulähteen perusteellista korjausta suositellaan, mikäli se halutaan säilyttää.

Kuva 6 Suihkulähde rapautunut merkittävästi

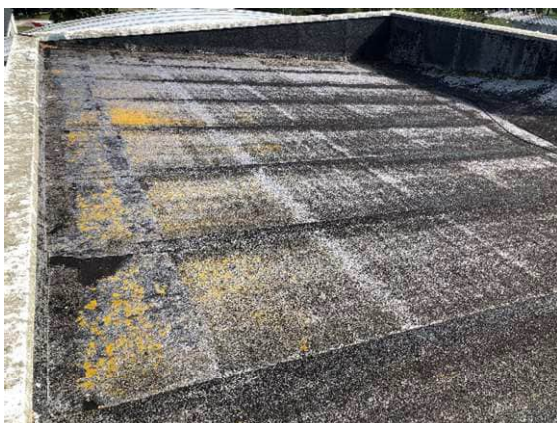
Rakennuksen vesikatteena on vinoilla osilla käytetty konesaumattua peltikatetta ja tasakatoilla bitumikermikatetta. Vesikate on hyvin monimuotoinen, joka aiheuttaa ongelmia vedenpoiston toimivuudessa ja hankaloittaa huoltoa. Kermikate on erittäin huonossa kunnossa, kermi on laajalti kulunut vahvikekankaaseen asti. Peltikatteiden osalla havaittiin vuotoja sisäpuolelta tarkastellessa. Rakennuksen käyttäjät kertoivat vesivuodoista, joita on ajan saatossa korjattu. Vesikatteen uusimista suositellaan, samalla rakennetta yksinkertaistetaan huollon helpottamiseksi sekä toimintavarmuuden parantamiseksi.

**Kuva 13** Kermikate erittäin huonossa kunnossa, aluskangas näkyvissä ja kate on sammaloitunut

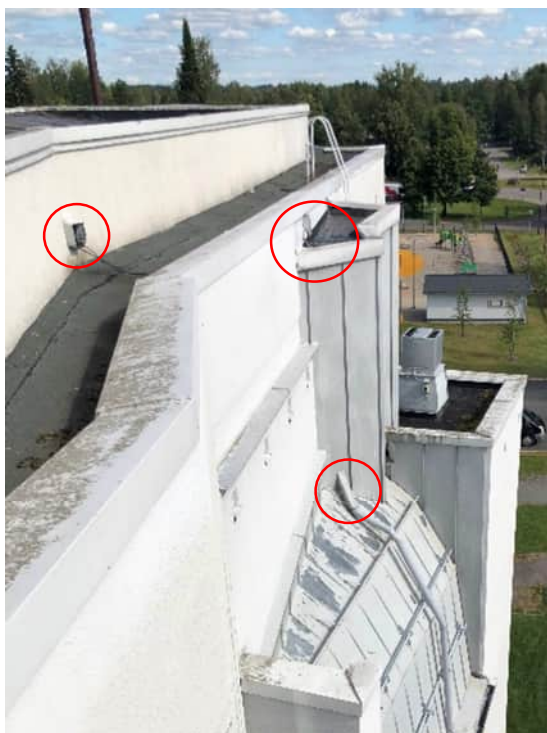
Vesikaton vedenpoisto on toteutettu vaihtelevasti sisäpuolisilla vedenpoistoilla, räystäskouruilla sekä syöksytorvilla. Osa syöksytorvista kulkee seinä- ja kattorakenteiden sisällä, joka aiheuttaa vuotoriskin rakenteisiin. Ylemmiltä katoilta johdetaan vettä alemmille tasoille, joka on aiheuttanut vesikatteiden paikoittaista kulumista. Vesikatteen uusimisen yhteydessä suositellaan vedenpoistojärjestelmän uusimista.

**Kuva 15** Vedenpoisto toteutettu monimutkaisesti, ylemmien tasojen vedet johdetaan alemmille tasoille ja syökytorvet kulkevat osittain rakenteiden sisällä

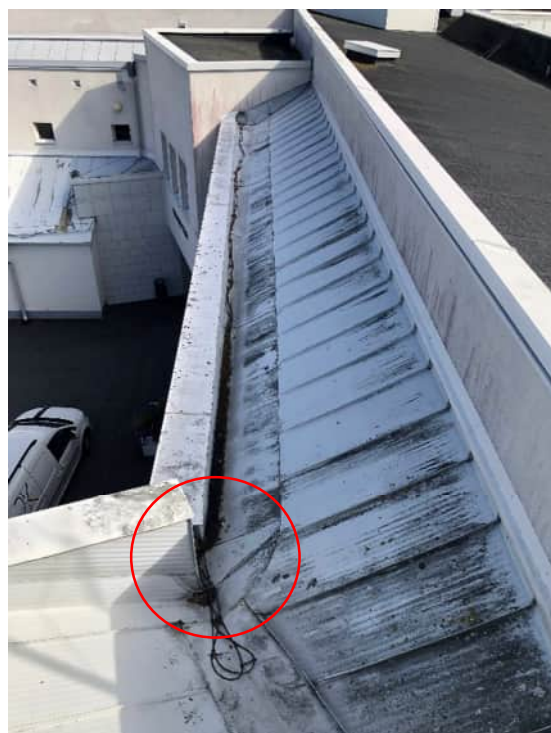
**Kuva 16** Vedenpoisto toteutettu monimutkaisesti ja sisäpuolisella vedenpoistolla

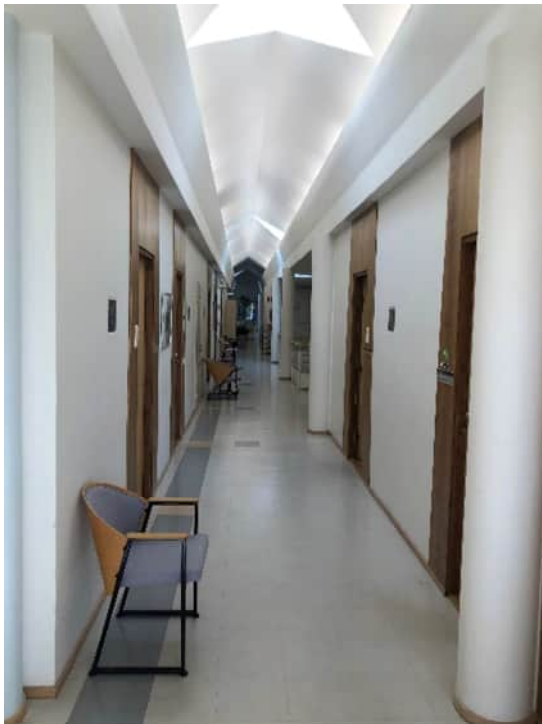
Kuva 17 Yleiskuvaa käytävältä, lattia vinyylilaattaa ja sei-  
nät levytetyjä ja maalattuja

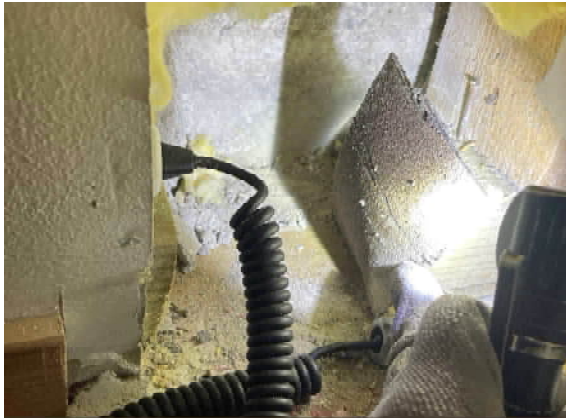
- rakenne on maanvastainen, sisäpuolelta lämmöneristetty puurunkoinen seinä
- betonin ja puurungon välissä tuuletusrako, seinän lämmöneriste kiinni betonissa
- betonissa havaittiin poikkeavia arvoja pintakosteudenosoittimella
- alasidepuu noin 95 cm maanpinnan alapuolella
- ulkoseinän lämmöneristeen alaosa otettiin materiaalinäyte mikrobiallyysia varten
  - o näytteessä ei havaittu mikrobikasvua materiaalissa

**Kuva 19** RA2, sokkelihalkaisussa mineraalivillaa, puurunko ja lämmöneriste asennettu betonia vasten

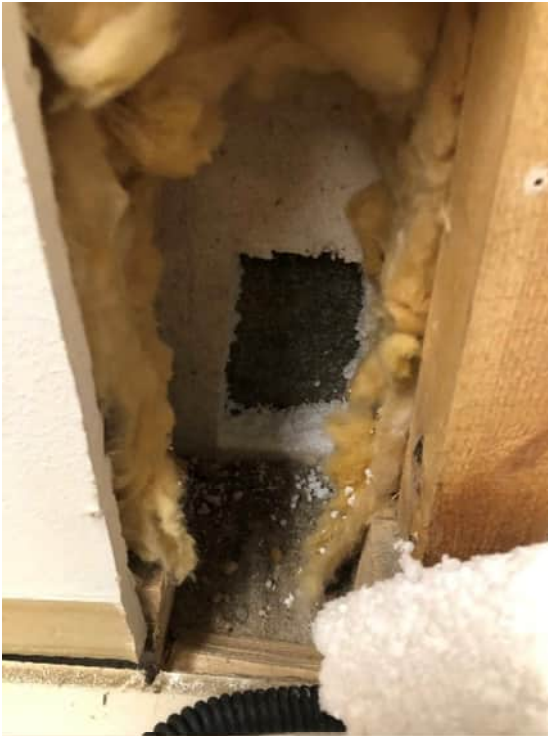
- rakenne on maanvastainen, sisäpuolelta lämmöneristetty puurunkoinen seinä
- betonia vasten lämmöneristeenä EPS
- betonista havaittiin poikkeavia arvoja pintakosteudenosoittimella
- seinän eristeestä sekä puuosista mitattiin poikkeavaa kosteutta
- avauskohta noin kolme metriä maanpinnan alapuolella

- ulkoseinän eristeestä otettiin materiaalinäyte mikrobianalyysia varten
  - o näytteessä havaittiin selvä mikrobikasvu materiaalissa

**Kuva 21** RA4, seinärakenne puurakenteinen, betonia vasten EPS

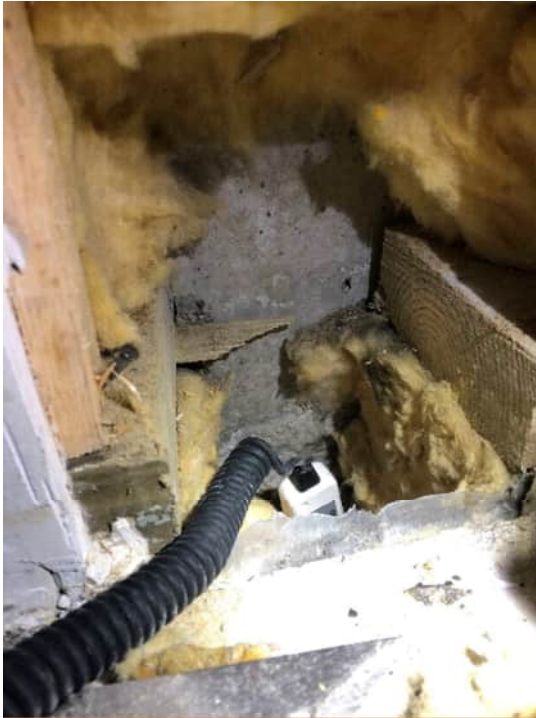
- betonista havaittiin pintakosteudenosoittimella poikkeavia arvoja
- sokkelihalkaisussa lämmöneristeenä mineraalivillaa, halkaisun syvyys noin 350 mm
- alasidepuu noin 74 cm maanpinnan alapuolella
- ulkoseinän eristeestä ja sokkelihalkaisusta otettiin materiaalinäyte mikrobiallyysia varten
  - o ulkoseinässä ei havaittu mikrobikasvua materiaalissa
  - o sokkelihalkaisussa ei havaittu mikrobikasvua materiaalissa

**Kuva 24** RA6, sokkelihalkaisuna mineraalivillaa, syvyys noin 350 mm, seinän lämmöneriste betonia vasten

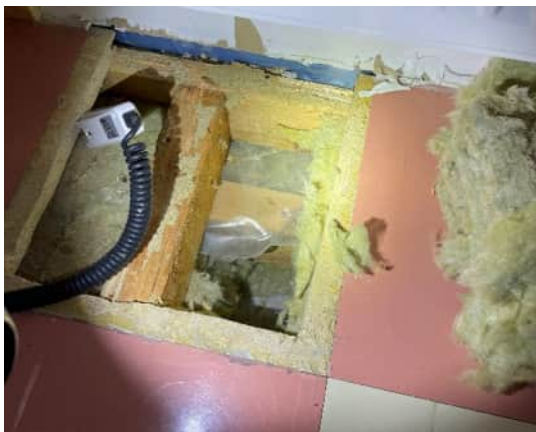
- alapohjarakenteena betonilaatan päälle koolattu lattia
- lämmöneristeenä mineraalivillaa
- ulkoseinän höyrynsulkumuovi kääntyy lattian koolausten väliin, ja ulottuu 200 mm etäisyydelle ulkoseinästä
- eristeen alapinnasta otettiin materiaalinäyte mikrobiallyysia varten
  - o näytteessä havaittiin epäily mikrobikasvusta

**Kuva 25** RA7, alapohja koolattu betonilaatan päälle, lämmöneristeenä mineraalivillaa, ulkoseinän höyrynsulku kääntyy lattiakoolausten väliin

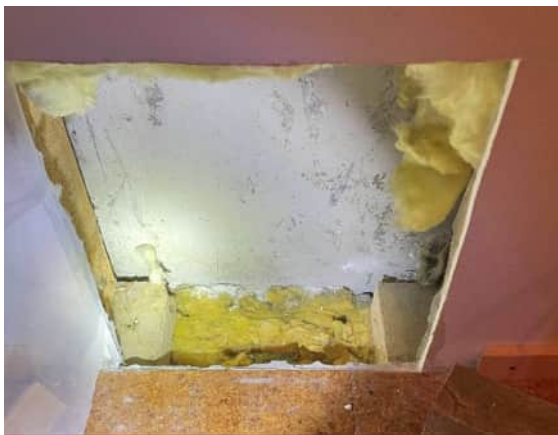
- betonin ja puurungon välissä tuuletusrako, seinän lämmöneriste kiinni betonissa
- alasidepuun alla sokkelihalkaisuna mineraalivillaa
- maanpinta n. 200 mm lattiapinnan alapuolella
- maanpinta n. 100 mm alasidepuun alapuolella
- ulkoseinän eristeestä ja sokkelihalkaisusta otettiin materiaalinäyte mikrobianalyysejä varten
  - o molemmissa näytteissä havaittiin selvä mikrobikasvu materiaalissa

**Kuva 27** RA1, seinä mineraalivillaeristeinen, sokkelihalkaisuna mineraalivillaa

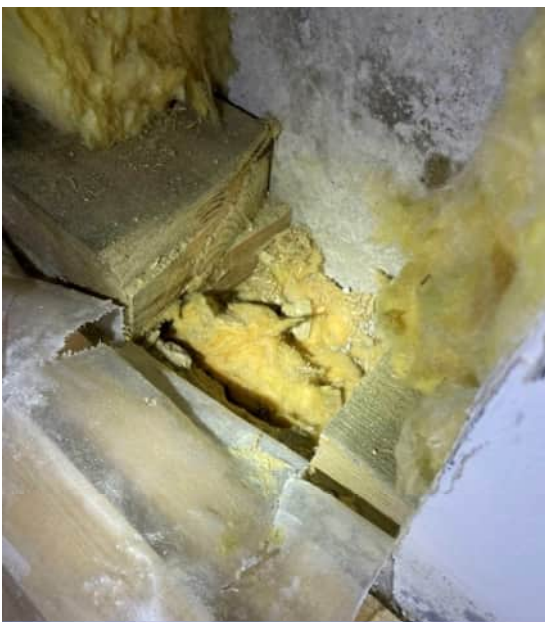
- avauskohdan ympärillä betoniseinässä on valumajälkiä
- ulkoseinärakenne on toteutettu puurakenteisena, lämmöneristeenä mineraalivillaa
- puurunko ja lämmöneriste on asennettu betonirakennetta vasten
- kipsilevyn pinnassa tummentumaa
- alasidepuun alla sokkelihalkaisuna mineraalivillaa
- ulkoseinän eristeestä ja sokkelihalkaisusta otettiin materiaalinäyte mikrobianalyysia varten
  - o molemmissa näytteissä havaittiin selvä mikrobikasvu materiaalissa

**Kuva 31** RA9, alasidepuun alla sokkelihalkaisuna mineraalivillaa

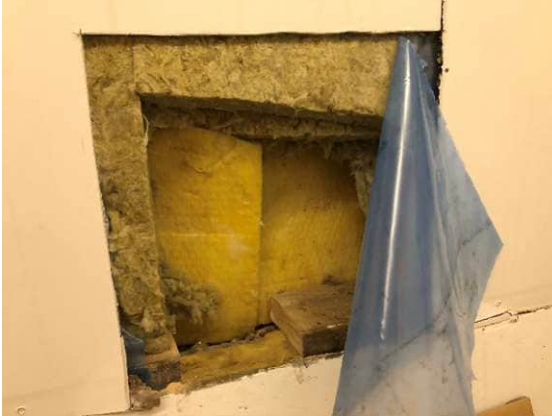
- avauskohdan ympärillä seinän sisäpinnassa havaittiin valumajälkiä
- ulkoseinärakenne on toteutettu puurakenteisena, lämmöneristeenä mineraalivillaa
- lämmöneristeen ulkopinnassa tuulensuojalevyinä kova villa
- avauksesta tarkasteltuna havaittiin vesikaton kattovasat, vesikate tulee avauskohdan yläpuolelle
- ulkoseinän alaosan eristeestä otettiin materiaalinäyte mikrobialyysia varten
  - o näytteessä havaittiin selvä mikrobikasvu materiaalissa

**Kuva 32** RA10, sisäpinnassa höyrynsulkumuovi, takana tuulensuojana kova villa

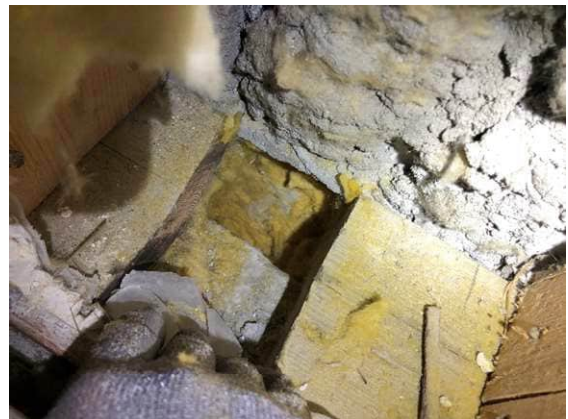
Kuva 39 RA17, sokkelin lämmöneristeenä on mineraalivilla
